**Habitat rural du haut moyen-âge
et Château médiéval**

**Opération archéologique
programmée**

Rapport d'activité 2010

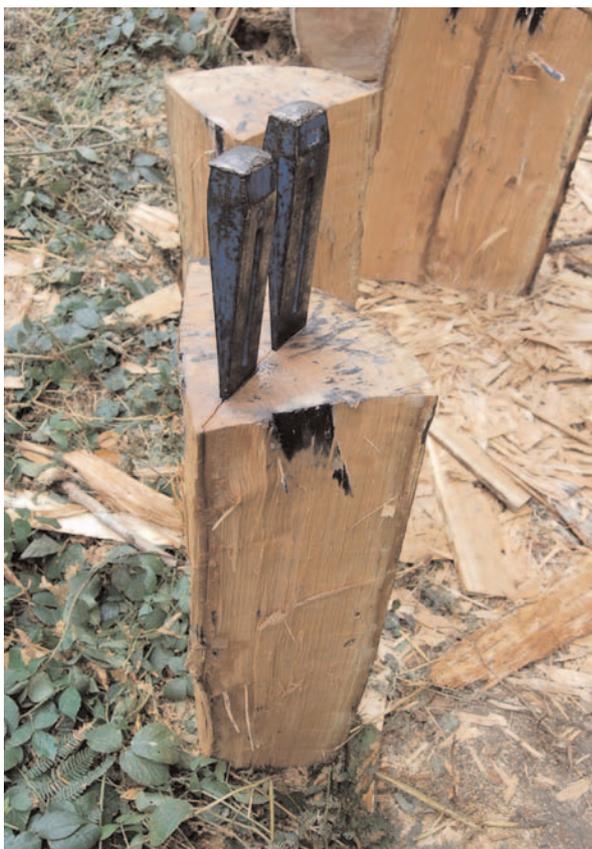
Fig.4 : Fendage de la bille en quartiers avec des coins

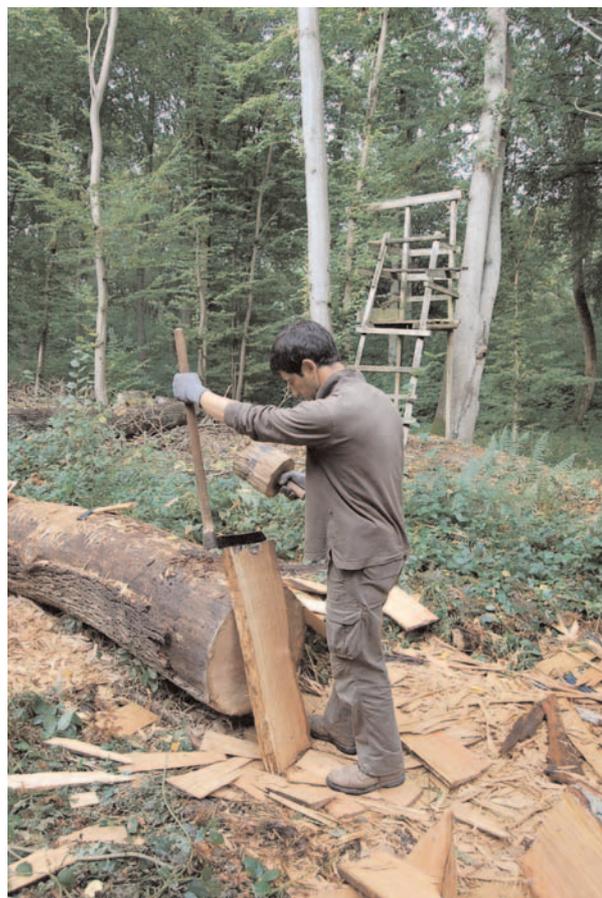
Fig. 5 : Fendage des quartiers au départoir

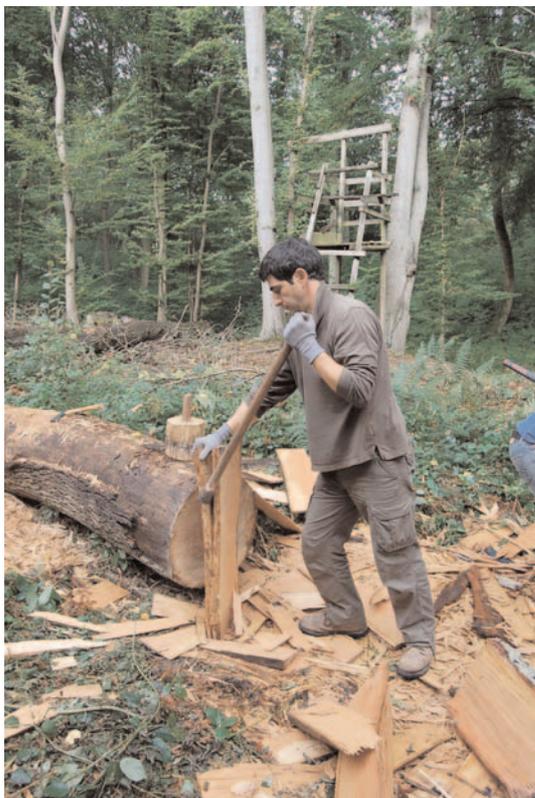
Fig. 6 : Basculement du départoir pour provoquer le clivage du bois

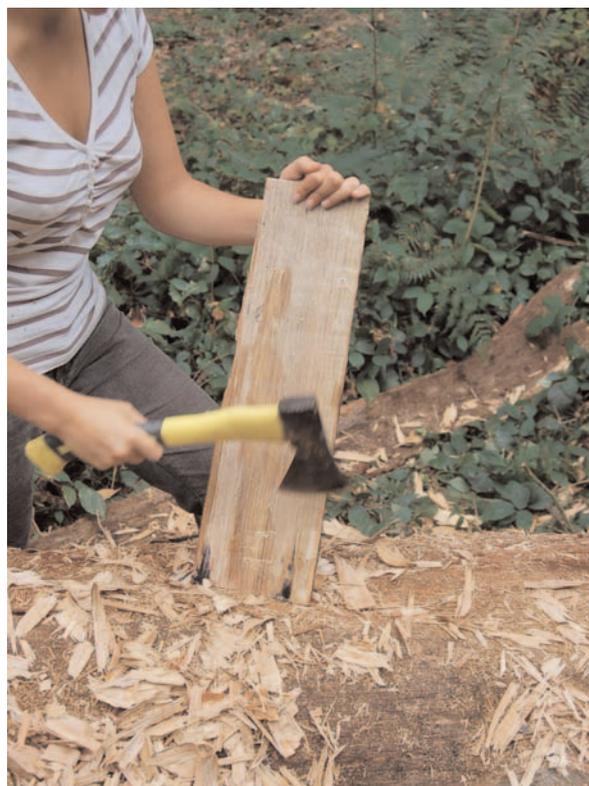
Fig. 7 : Finition du bardeau à la hachette

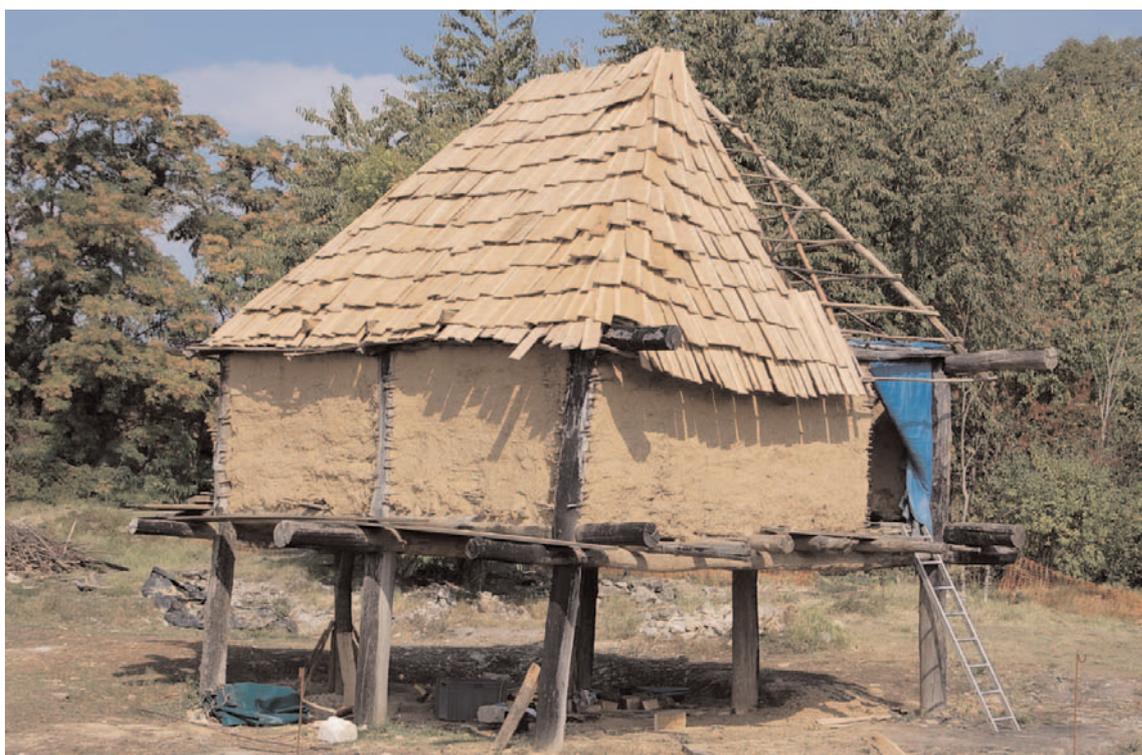
Fig. 9 : bardeaux déjà posés sur le grenier la moitié restant sera posée en 2011

couvrir les derniers versants du grenier selon la même technique que celle utilisée l'an dernier : par chevillage des bardeaux et recouvrement d'un tiers. Nous expérimentons deux techniques distinctes de couverture des arêtiers et du faîtage.

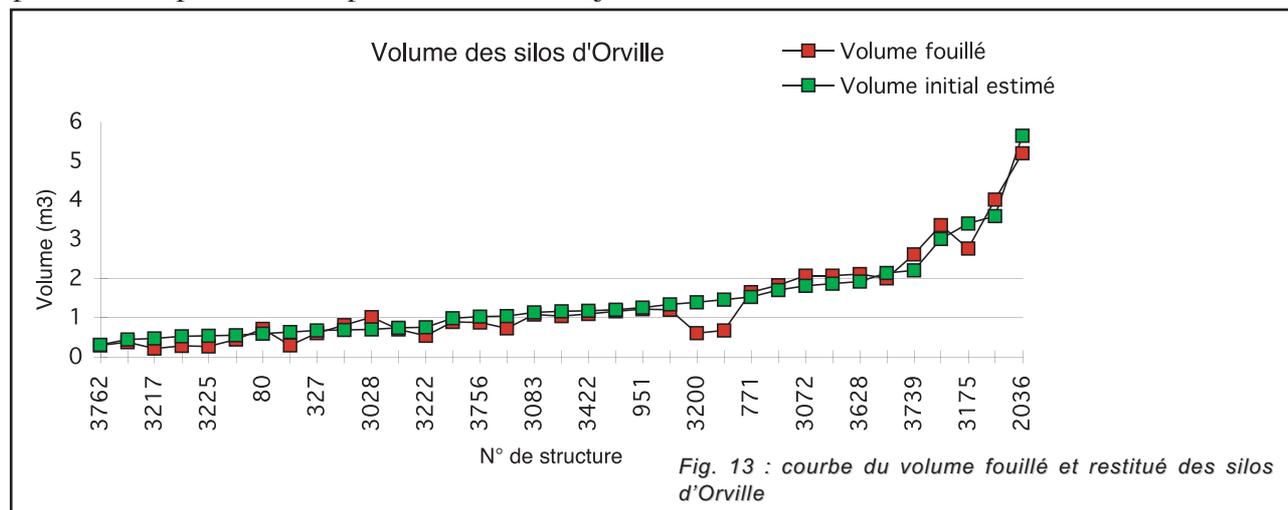
Fig. 13 : courbe du volume fouillé et restitué des silos d'Orville

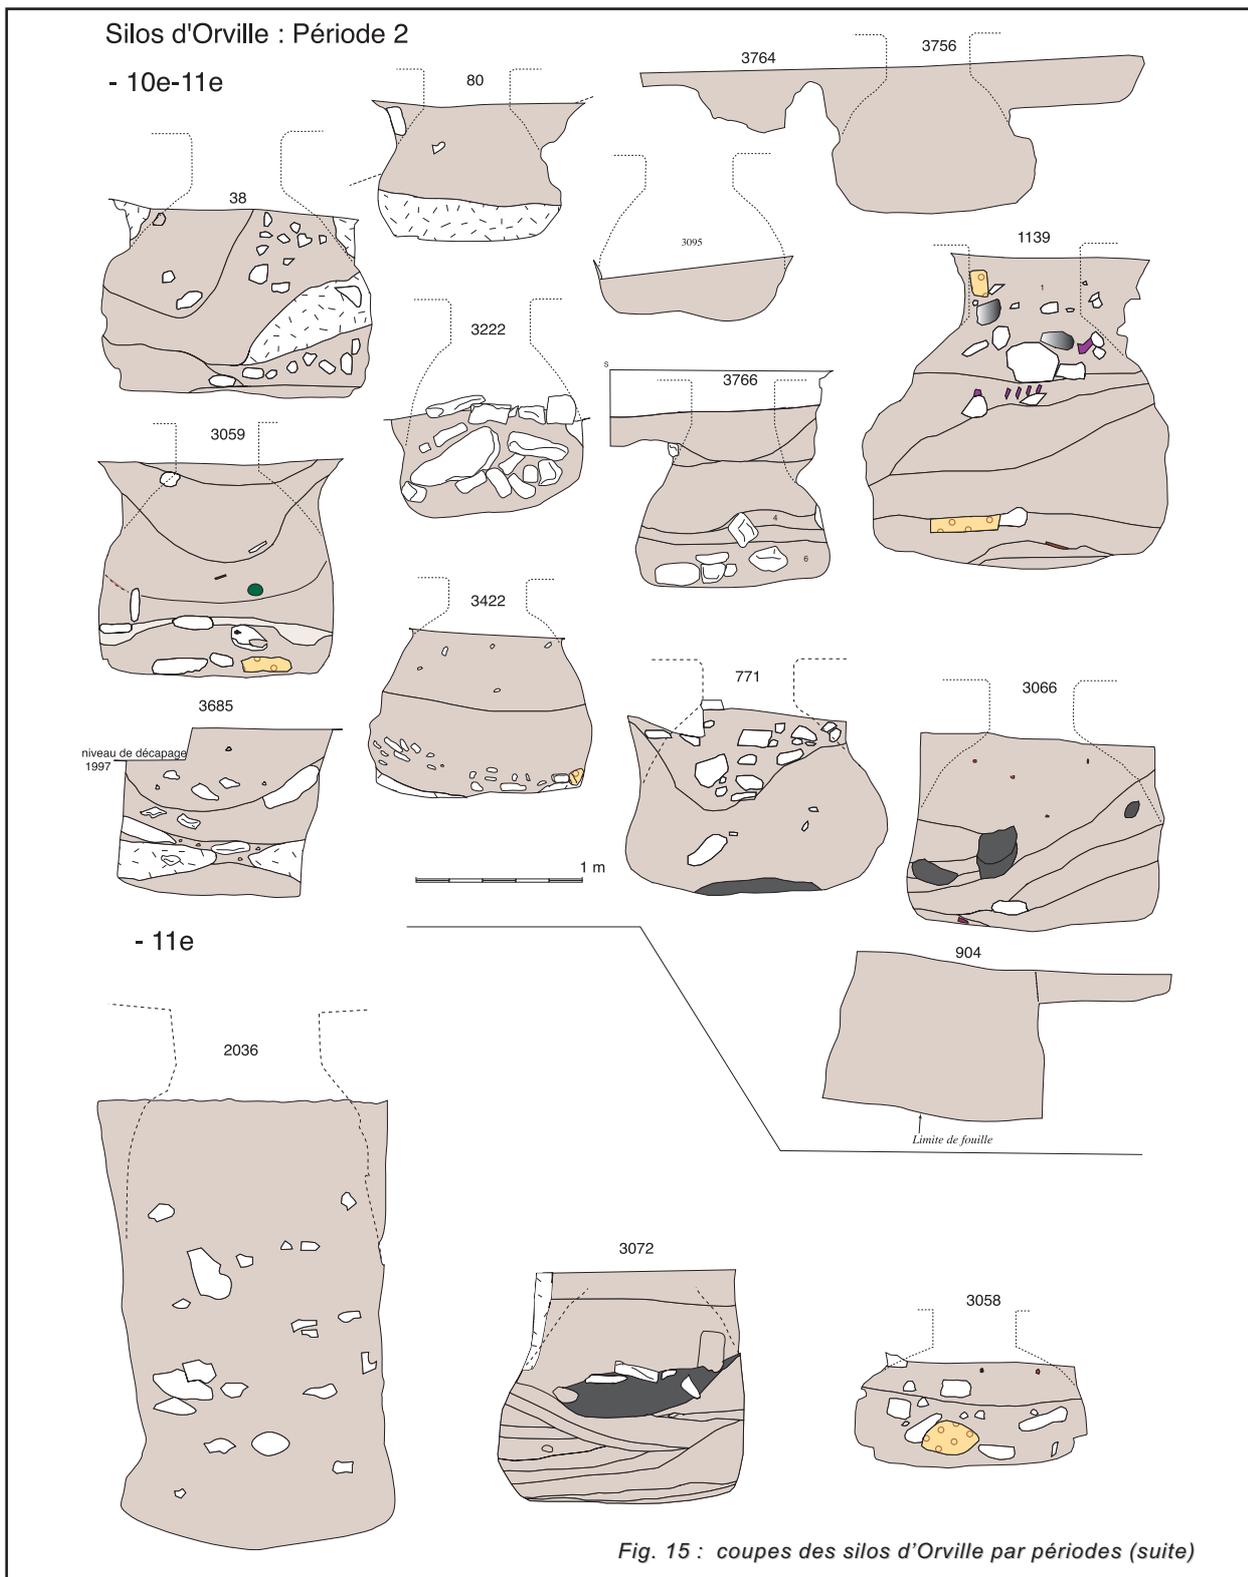
Fig. 15 : coupes des silos d'Orville par périodes (suite)

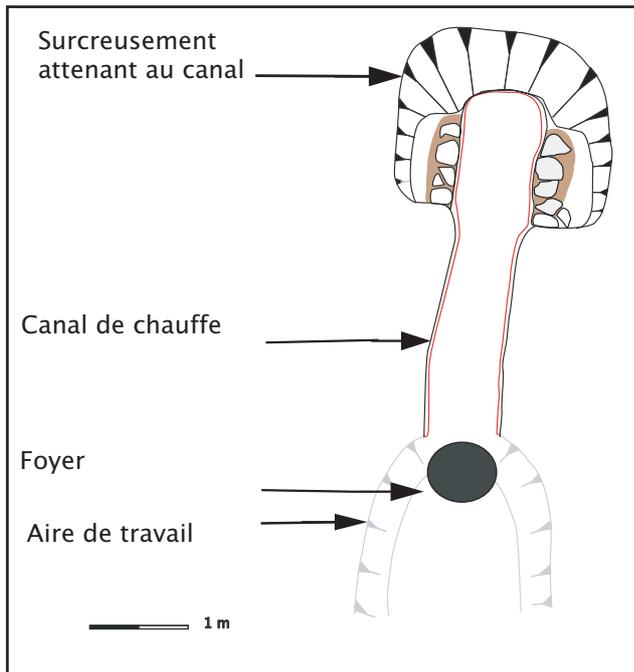
Fig.19 : Plan interprété de la st. 321

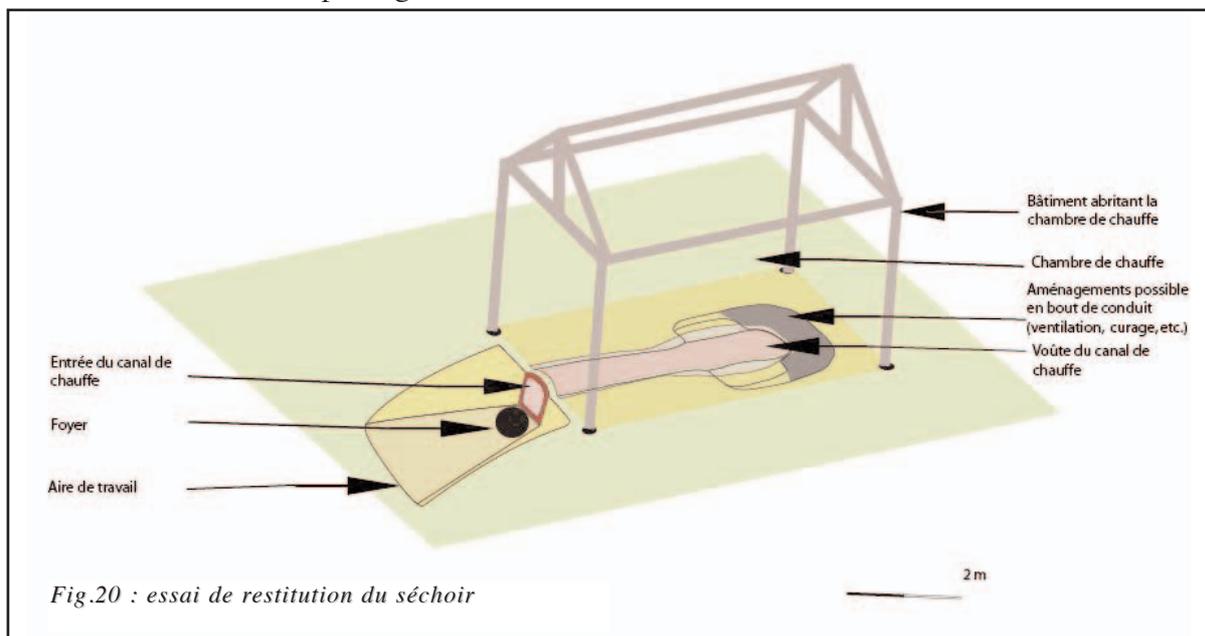
Fig.20 : essai de restitution du séchoir

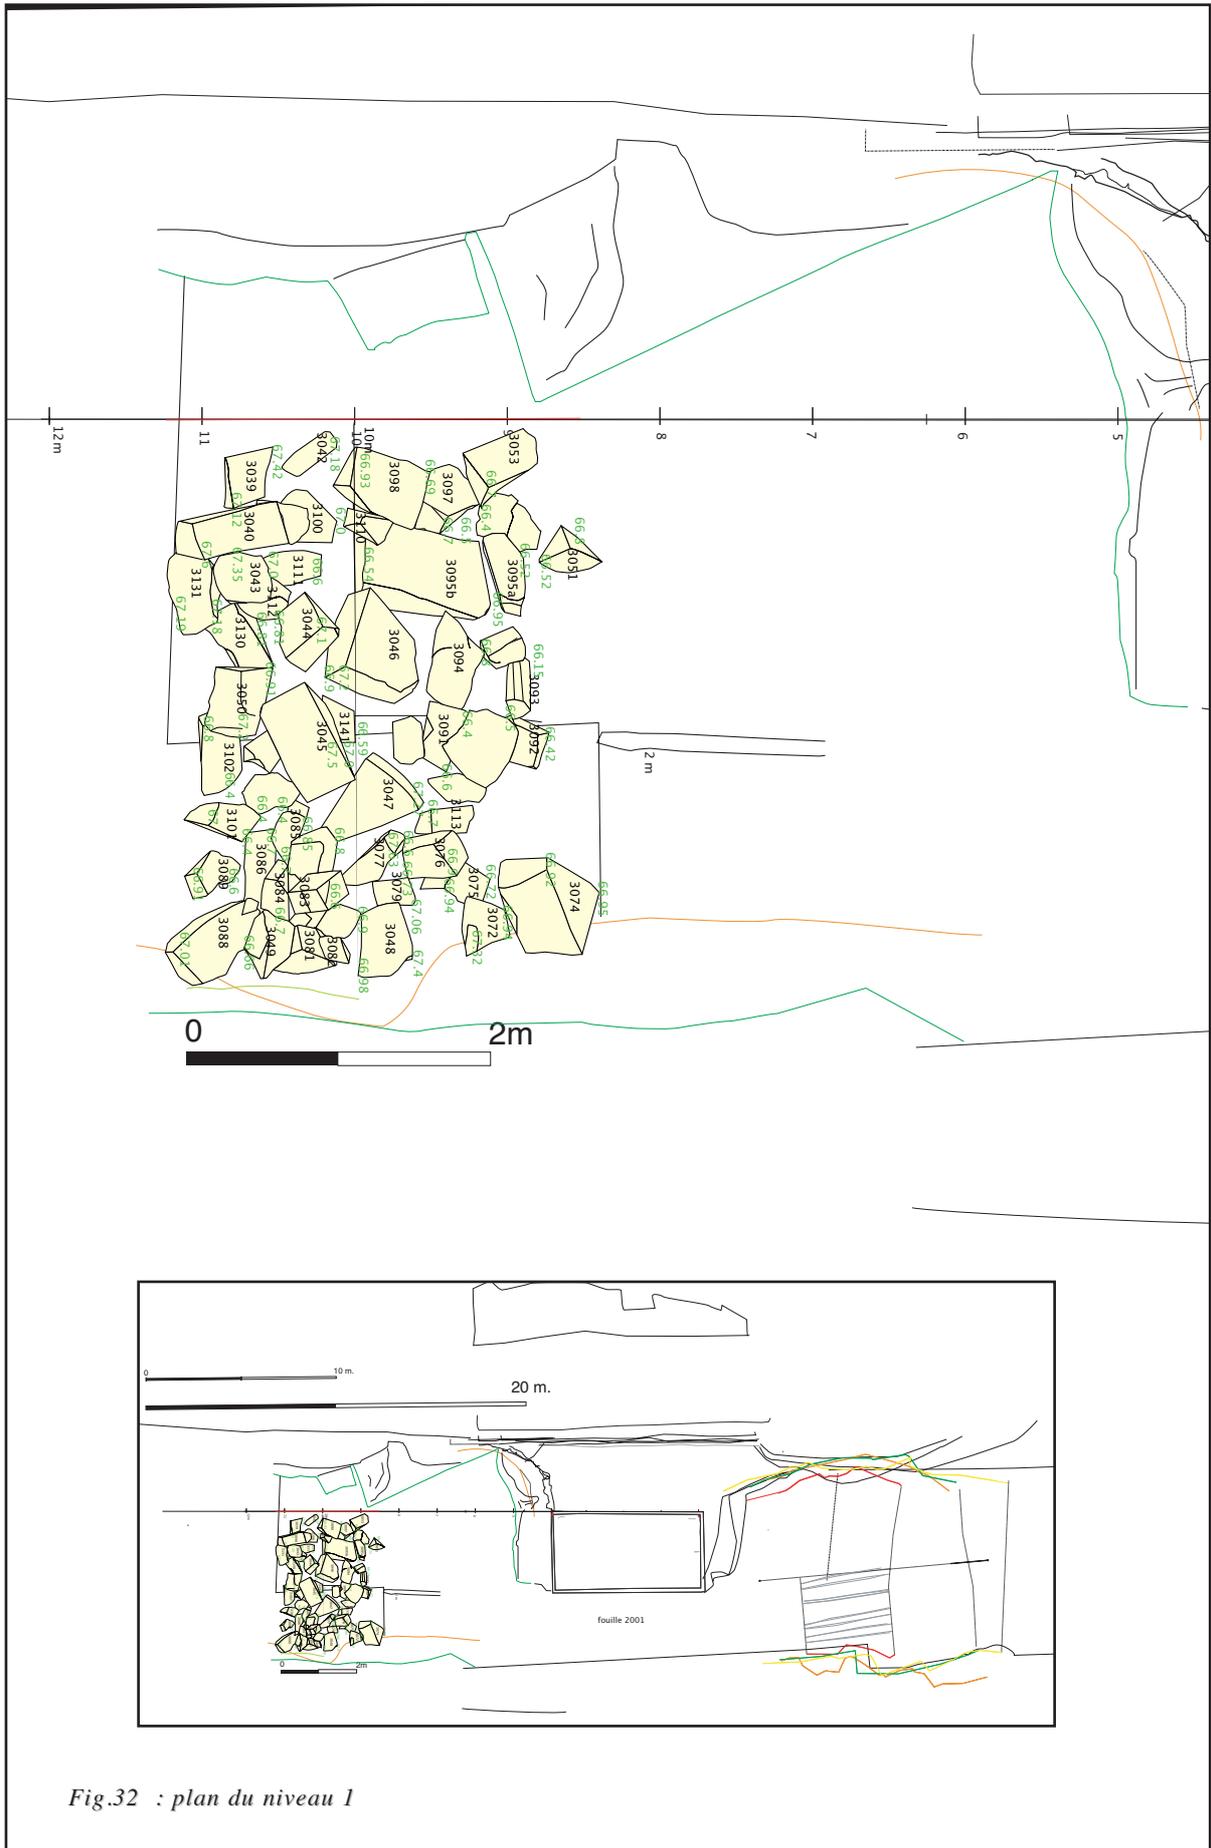
Fig.32 : plan du niveau 1

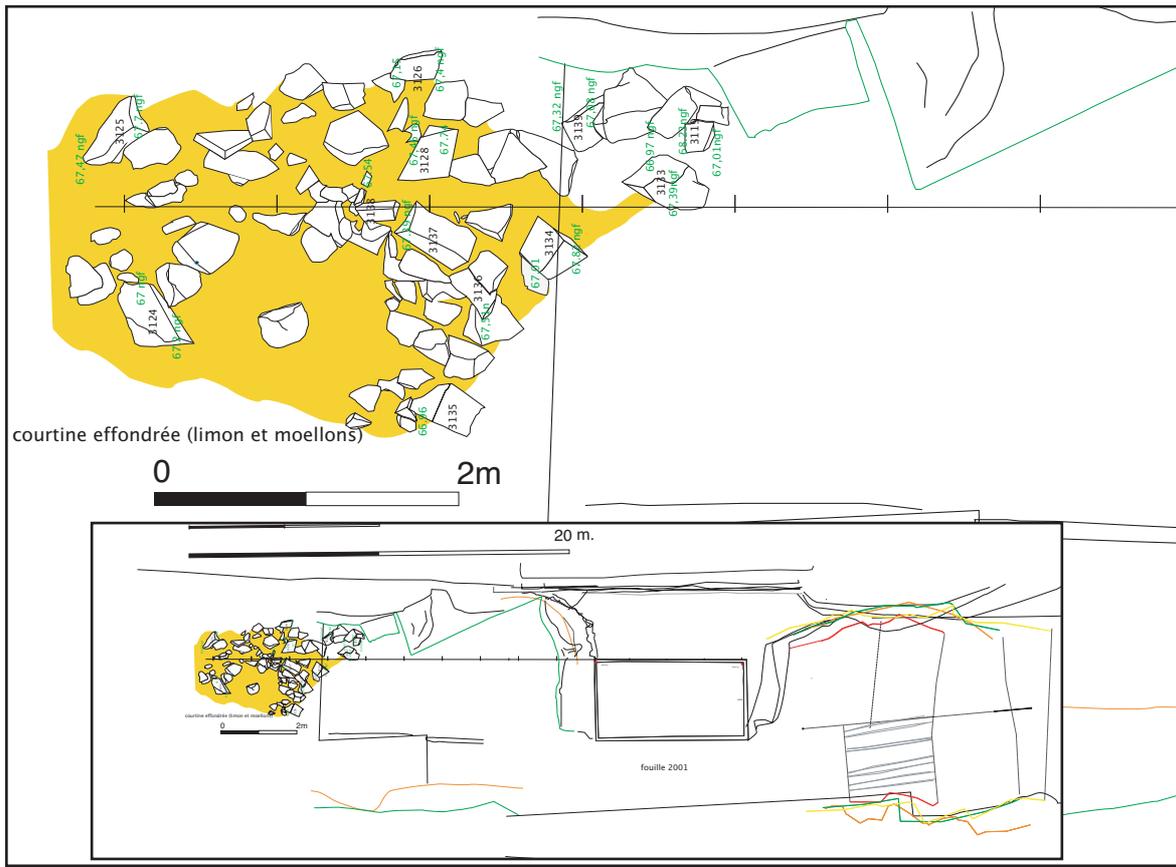
Fig.37 : plan 3, l'effondrement de la courtine

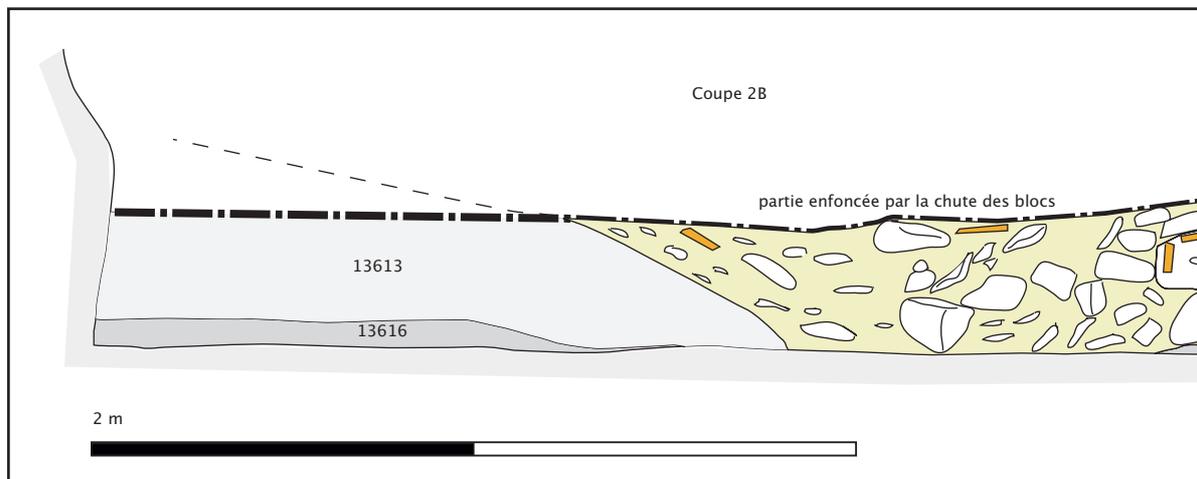
Fig.46: vue et relevé de la coupe n°2

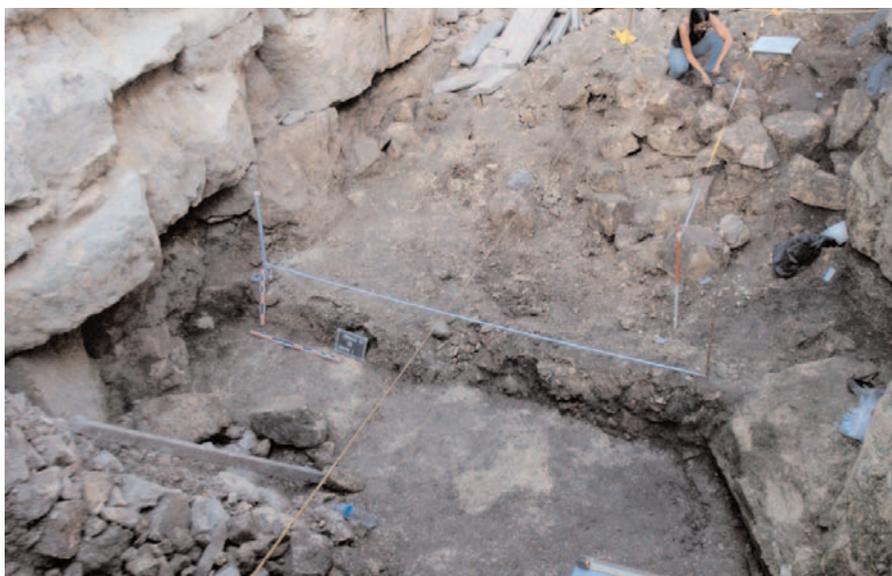
Fig.47: vue et relevé de la coupe n°3

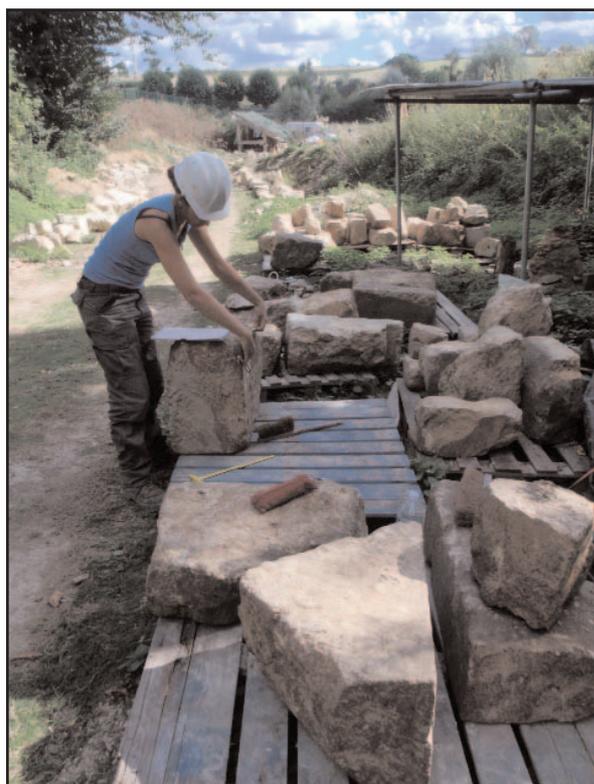
Fig.84 : calepinage des blocs par Violaine Héritier-Salama

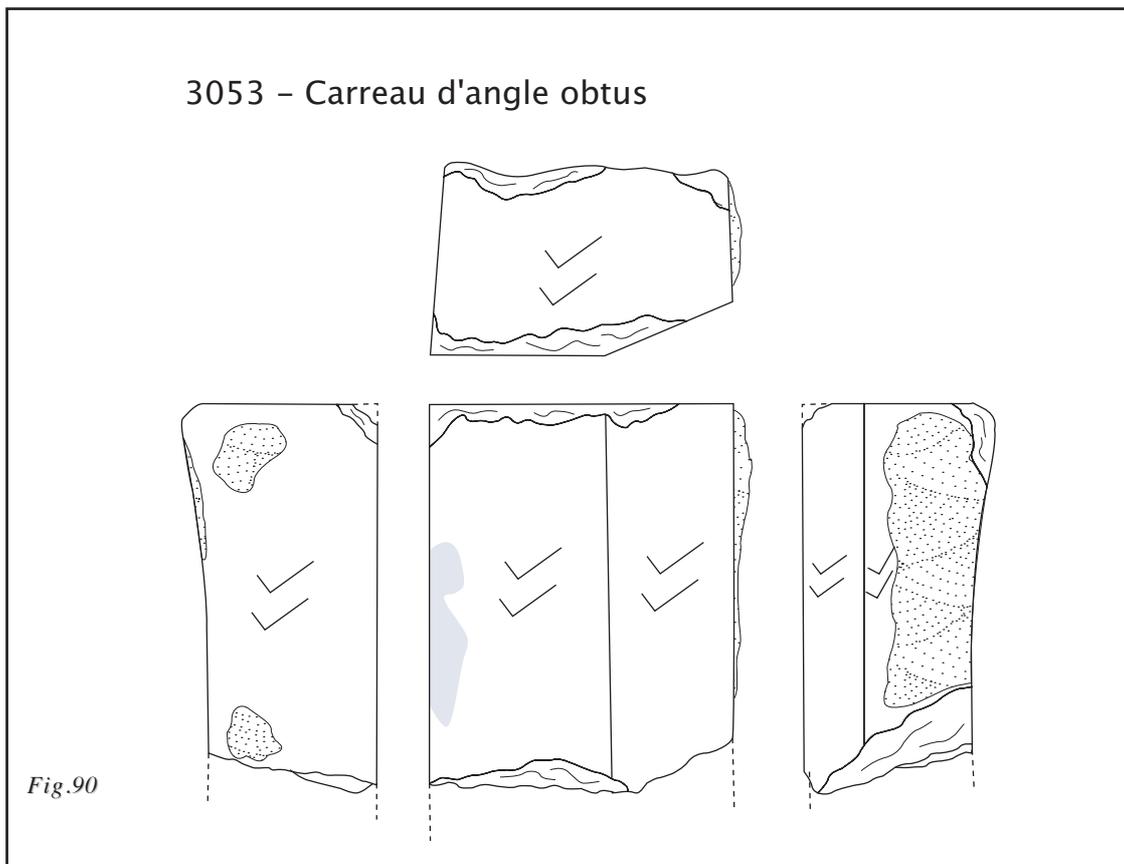
3053 – Carreau d'angle obtus

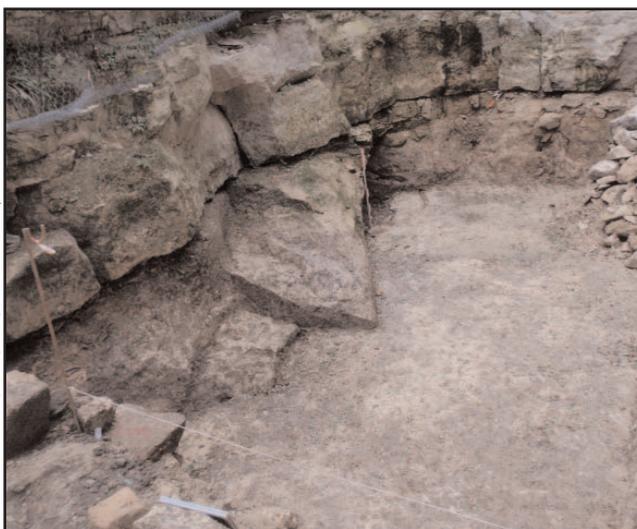
Fig.117 : Côté de l'escarpe. Bloc raté dans l'extraction. La fissure tectonique sub-v verticale est bien visible en avant du bloc. de l'escarpe. Bloc raté dans l'extraction. La fissure tectonique sub-v verticale est bien visible en avant du bloc.

Au pied de l'enceinte, côté de l'escarpe, la paroi sud du fossé est apparue très irrégulière. Cette irrégularité est due à une importante fissure tectonique (fig. 117), orientée sur la direction N30, alors que celle de l'axe du fossé est de N60. Cette fissure, d'un côté, a grandement facilité l'extraction des blocs, en revanche elle n'a pas rendu possible de dresser une paroi régulière. L'absence de tentative de régularisation de cette paroi fait poser la question de sa nécessité. Le maître d'ouvrage n'a probablement pas accordé d'importance à cette situation et n'a pas demandé une finition propre. Nous avons établi aussi (voir les rapports précédents) que le fossé ne pouvait pas être en eau pendant ces années des 14^e et 15^e siècles, à moins qu'il y ait eu un système de barrage au sortir sur la vallée, ce que nous ne savons pas encore. Mais l'ensemble ne donne pas l'impression d'avoir été immergé sous une étendue d'eau stagnante.

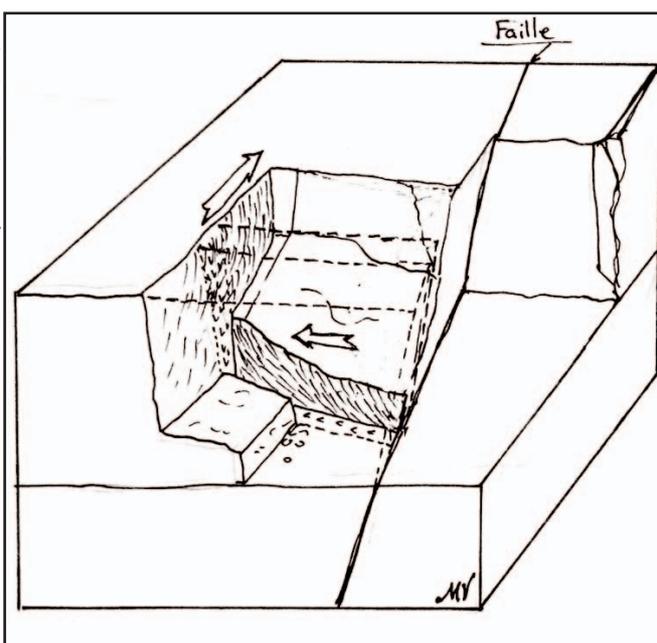
Fig.118 : Côté de l'escarpe, schéma de l'extraction

Le principe de l'extraction à ciel ouvert repose sur le fait d'organiser des découpes verticales, que l'on nomme « défermage » en langage de carrier, parallèles et perpendiculaires au réseau des fissures tectoniques. Une fois découpés de cette manière les blocs sont détachés du fond avec des pinces ou « barres à fondre ».

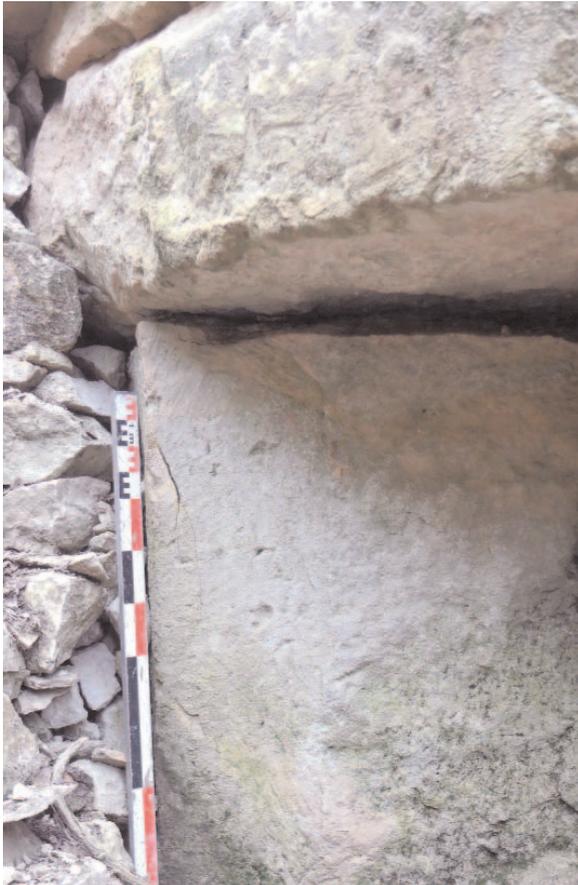
Fig. 119 : Côté de l'escarpe, schéma de l'extraction

Dans la plupart des cas, les défermages ne portaient pas sur la totalité de la paroi à obtenir. On se contentait d'en amorcer la taille de manière à obtenir le reste par une fissure obtenue sous la pression de coins métalliques (dessin 02). Mais les fissures artificielles suivent quelquefois des tracés imprévus et les ratés d'extraction ne sont pas rares.

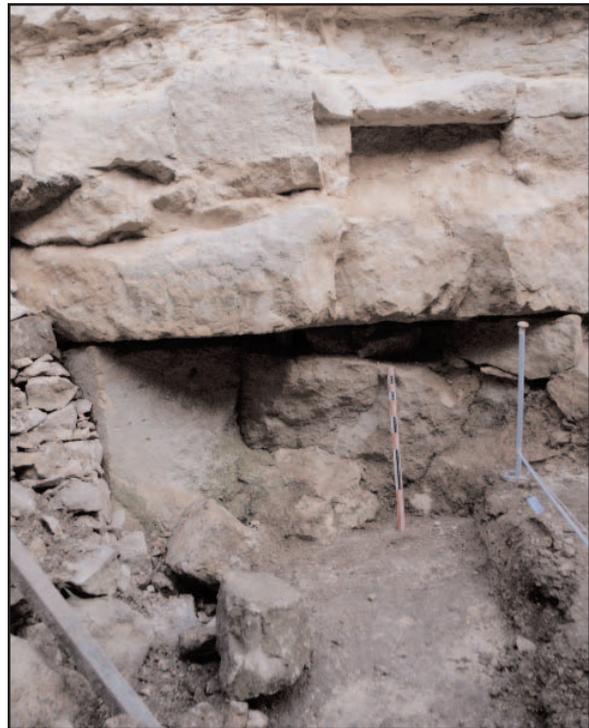
Fig. 122 : vue de la contrescarpe et des différents bancs exploités.

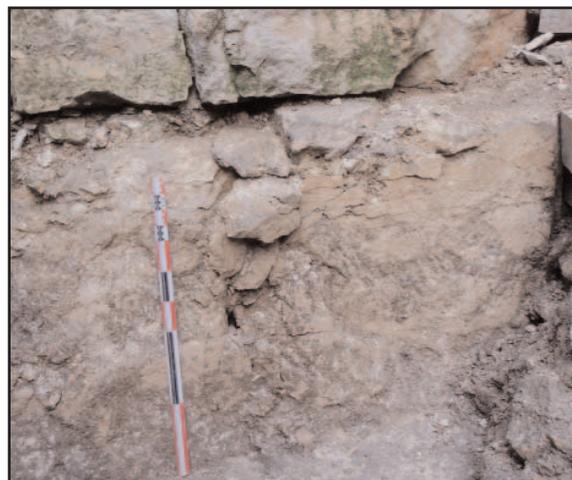
Fig 123 : détail banc à orbitolites soigneusement taillé sous la pile
