# Louvres (Val-d'Oise) *Château d'Orville*

**Habitat rural du haut Moyen Age  
et Château médiéval**

**opération archéologique**

**rapport d'activité 2011**

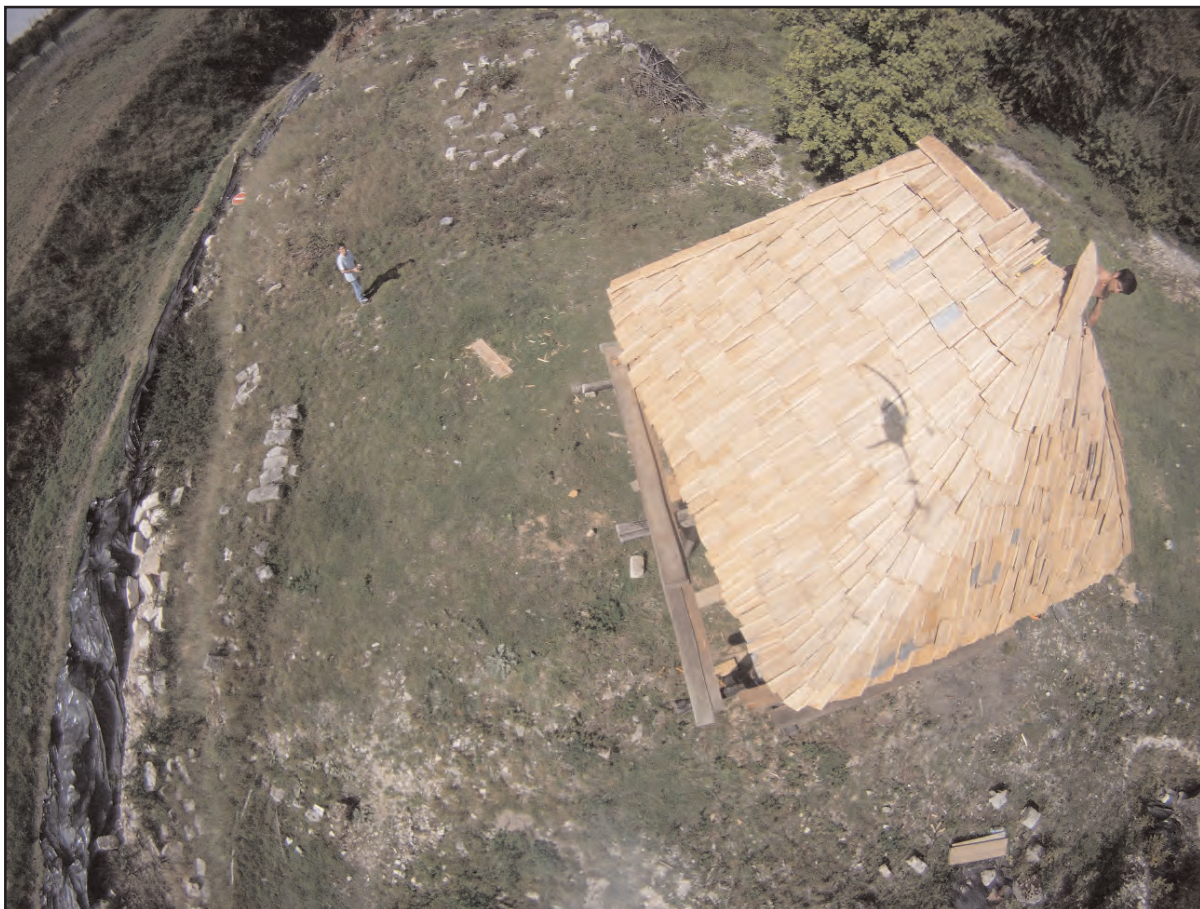
Fig.3 bis pose du dernier bardeau de l'arêtier

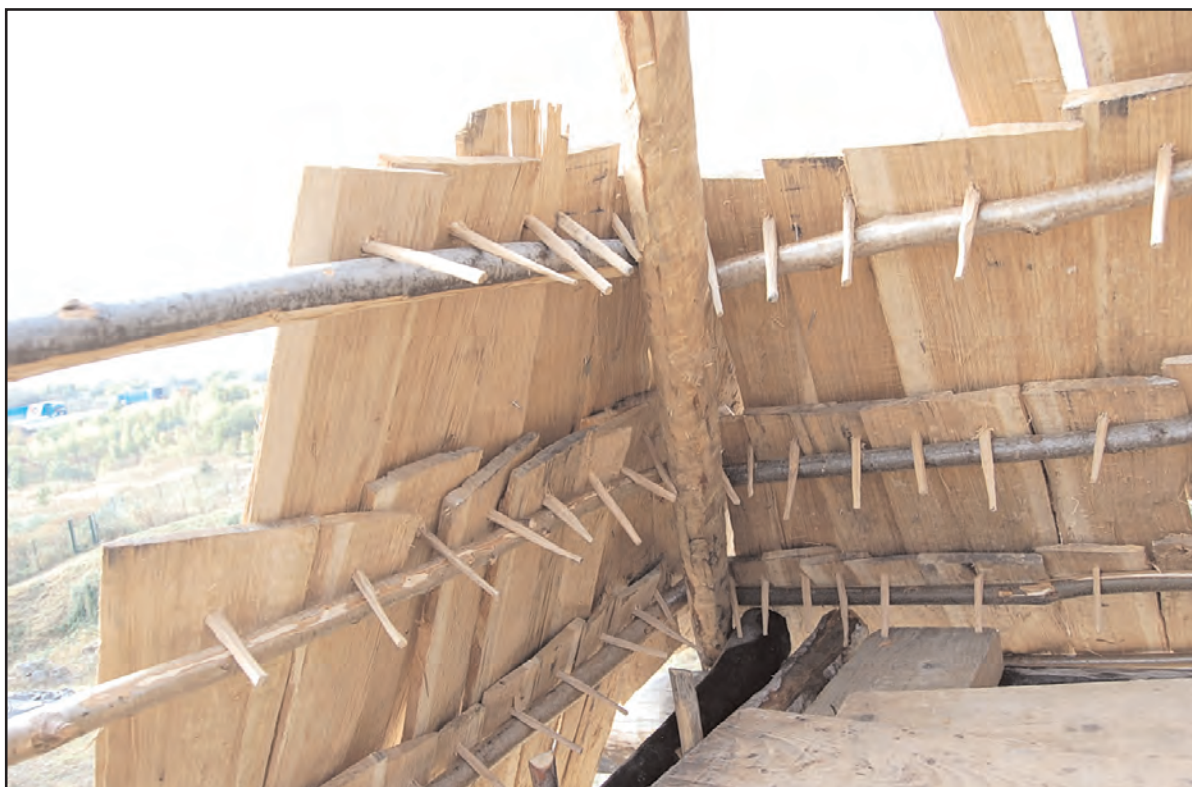
Fig. 4 : mode de fixation des bardeaux par chevillage travaillant en butée sur le lattis

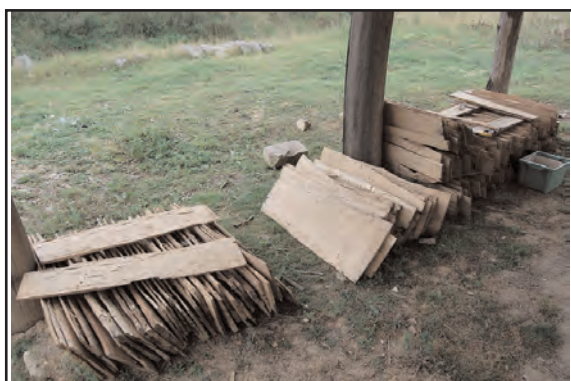
Fig. 5 : bardeaux stockés

En 2010, 370 bardeaux ont été posés. En 2011, presque la totalité des bardeaux restant ont été posés pour couvrir les quatre versants de la toiture<sup>1</sup>, soit en tout 880 grands bardeaux et 70 petits pour une couverture de 62 m<sup>2</sup> (fig. 5). Quatre semaines à trois personnes

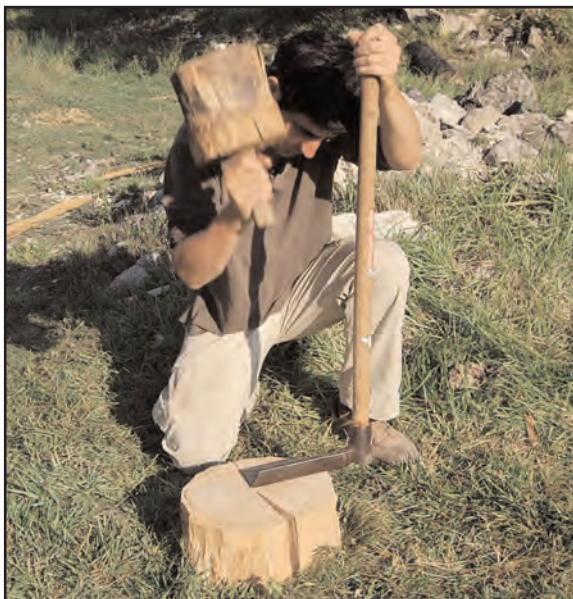
Fig. 6 : fendage au coute ou départoir et au maillet de la bille

en moyenne ont été nécessaires pour réaliser la pose, sachant qu'il a fallu en parallèle fabriquer plus de 500 chevilles en chêne, par fendage et retaille à la hache. Ces chevilles, de 1,6 cm de diamètre, sont produits à partir de billes de 10 à 15 cm de long qui sont refendues au coute afin d'avoir des quartiers de 2 cm de large, refendus ensuite et retaillés à la hachette pour l'obtention des chevilles (fig. 6 à 8). Celles-ci sont enfoncées dans des trous de cheville pratiqués en tête des bardeaux (fig. 9).

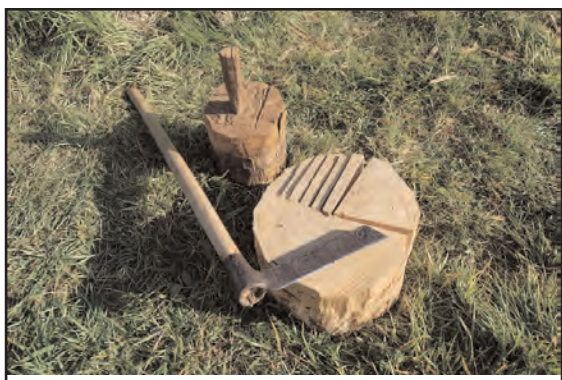
Fig. 7: débitage sur quartier

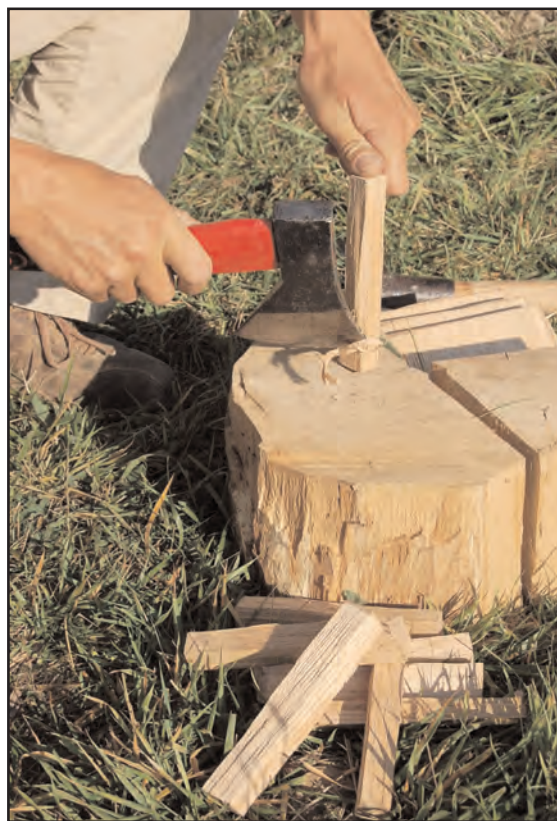
Fig. 8 : retaille des quartiers à la hache

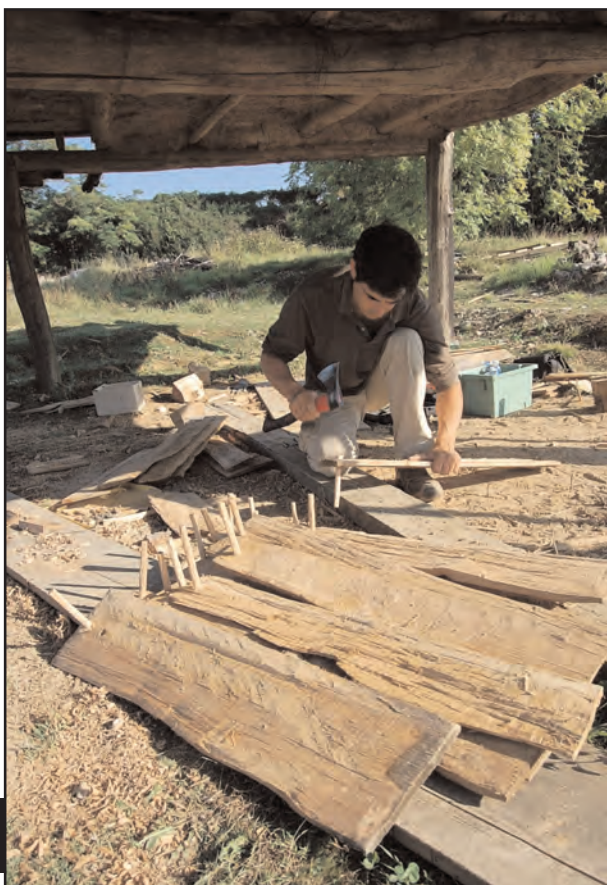
Fig. 9 : fixation des chevilles dans les bardeaux

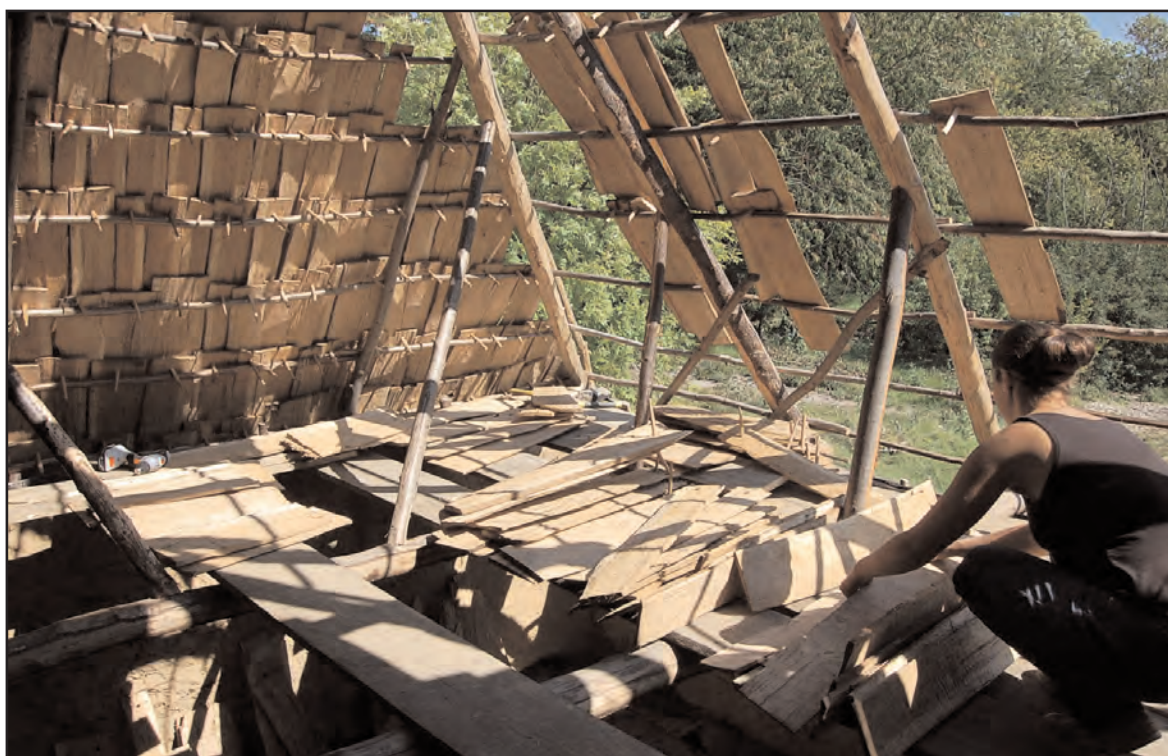
Fig. 10 : stockage des bardeaux sur le plancher provisoire au niveau des entrails

Pour la manutention et le montage de la couverture, nous avons tiré profit de la structure de la charpente à chevrons-formant-fermes en disposant un plancher de travail provisoire sur les entrails des fermes rapprochées, permettant ainsi de travailler en sécurité dans le toit et d'entreposer les bardeaux au niveau des entrails avant leur pose (fig. 10). Comme nous l'avons déjà évoqué lors de la conception de cette charpente, ce type de charpente,

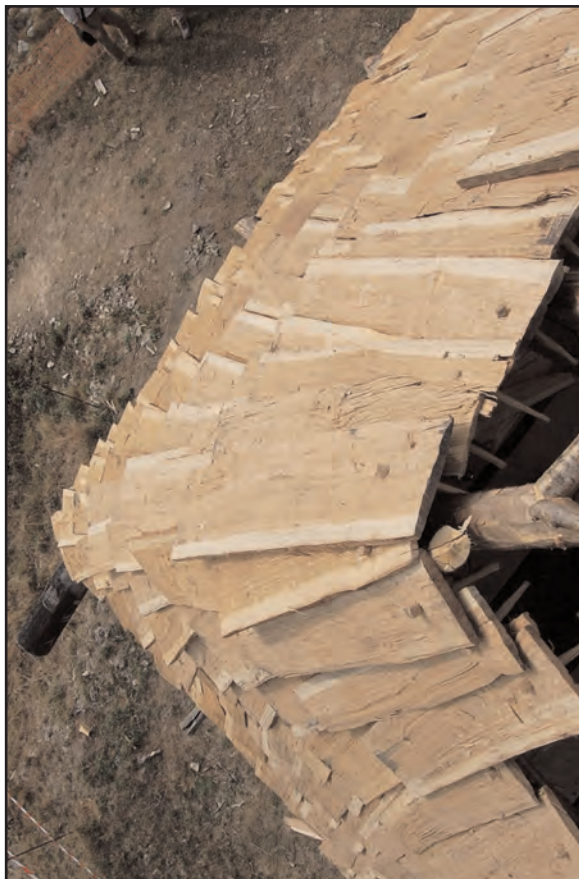
Fig. 11 : arêtier réalisé par recouvrement latéral des bardeaux

Ce qui a consommé le plus de temps a été la conception et la réalisation des arêtiers et du faîtage. L'arêtier nord-ouest, exécuté en 2010, avait été réalisé selon une technique utilisée pour les arêtiers des toitures en essentes (petites tuiles de bois de 20 à 30 cm de long) dans de nombreux pays de l'Est, comme en Roumanie. Cette technique se caractérise par un recouvrement latéral des essentes, sans interruption du rang (fig. 11) Ce chevauchement induit une grande consommation de bardeaux et une retaille des bords latéraux en

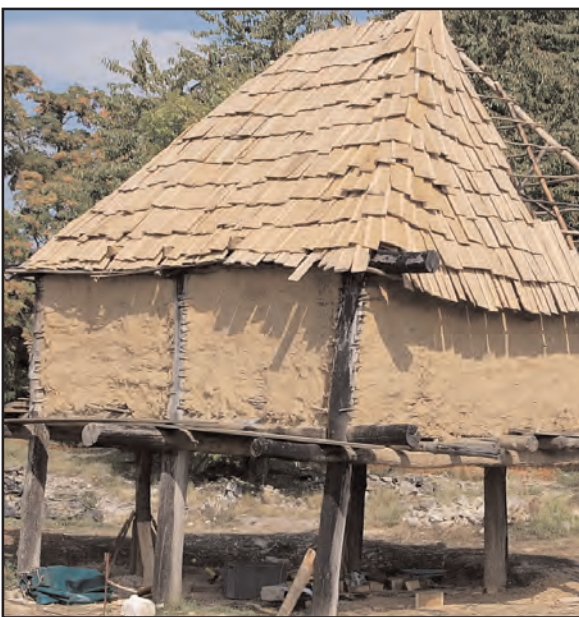
Fig. 12 : arêtier achevé

particulièrement inappropriée pour des bardeaux puisque le travail de retaille consomme trop de temps, de même en matériau, et le résultat montre un bombement inesthétique de l'arêtier du fait de la superposition de nombreux bardeaux (fig. 12). De plus, la fixation par chevillage est rendue particulièrement délicate en raison de l'encombrement des bardeaux sur un même point. Cette année, nous avons donc opté pour une autre technique, observée sur certaines toitures traditionnelles en bardeaux, comme en Haute Corse du sud ou les Alpes-Maritimes, où l'arêtier est recouvert longitudinalement par de deux rangs parallèles de bardeaux, l'un chevauchant l'autre de quelques centimètres selon le sens du vent dominant, et disposés chacun dans le plan des deux versants limitrophes (fig. 13 et 14). Cette technique nécessite un clouage des bardeaux sur l'arêtier et sur les bardeaux mitoyens de chaque versant et, surtout, une retaille de l'about supérieur en biseau des bardeaux des versants au contact avec l'arêtier, selon sa pente, avec un décalage de la cheville de fixation vers l'about opposé. Contrairement à la technique précédente, ces retailles sont rapides à exécuter car tous les bardeaux d'un même versant ont leur angle supérieur rabattu selon la même inclinaison et ce travail est réalisé en série avant la pose (fig. 15). Il est intéressant de noter que plusieurs bardeaux retrouvés à Neuvy-deux-Clochers (XIIe s.) et à Pineuilh (XIe s.) pré-

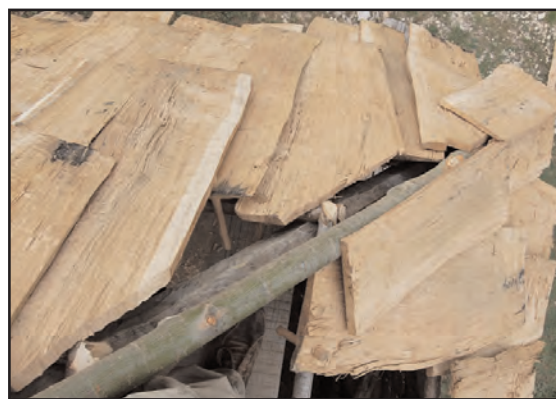
Fig. 13 : arêtier réalisé avec deux rangs parallèles de bardeaux longitudinaux

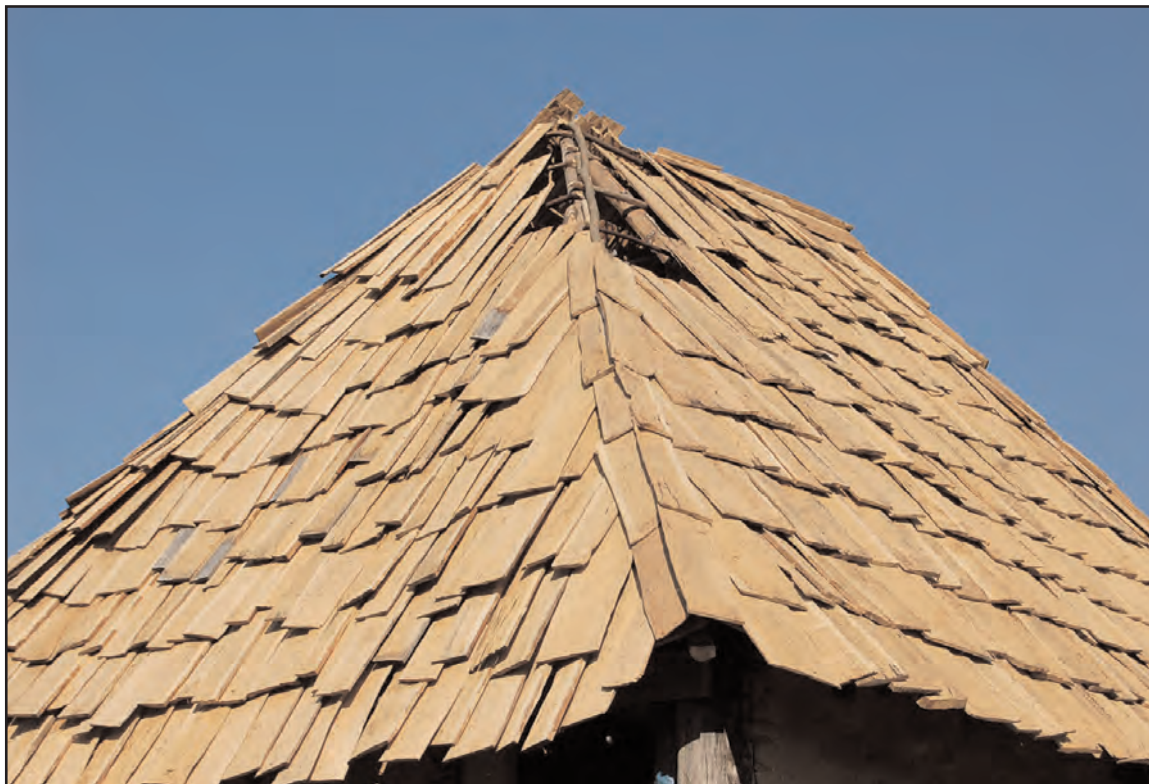
Fig. 14 : arêtier en cours de réalisation

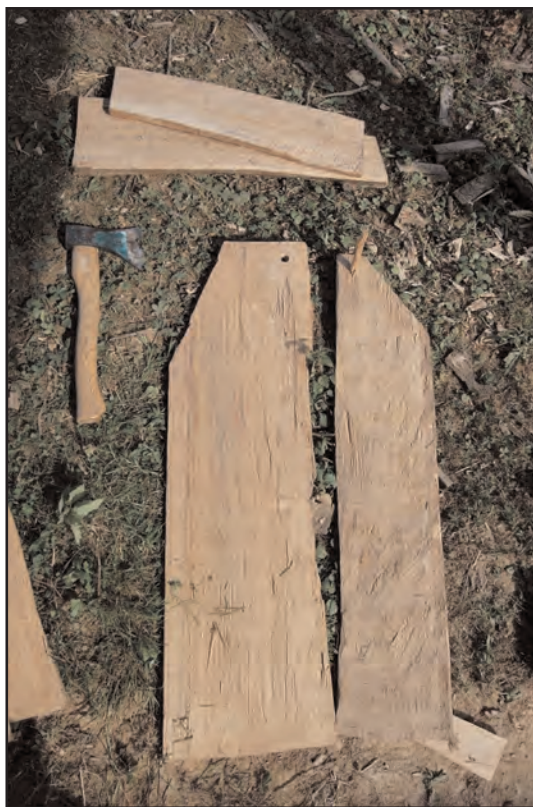
Fig. 15 : bardeaux à about rabattu et cheville décalée

sentent ce même rabattement d'un de leurs angles supérieurs avec un décalage de la cheville vers l'about opposé, comme d'autres des clous de fixation. Cette technique, validée par l'expérimentation comme étant pratique dans sa réalisation et fonctionnelle, est également validée par ces données archéologiques. Elle a donc également été appliquée au faîtage avec deux rangs de bardeaux disposés longitudinalement, fixés par des clous, et se chevauchant de

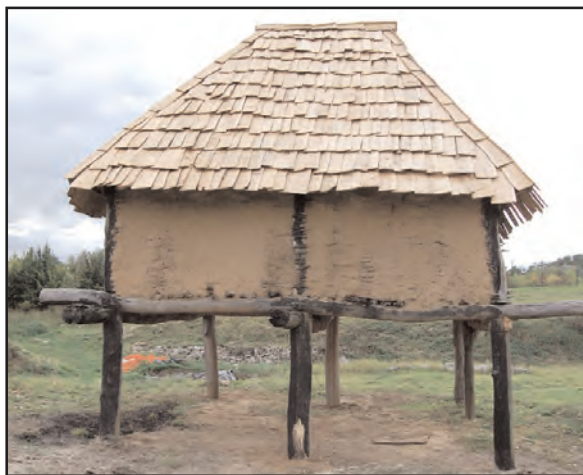
Fig. 16 : vue est du grenier achevé

quelques centimètres, avec ceux du versant ouest recouvrant ceux du versant opposé pour limiter la prise aux vents dominants (fig.16 et 17).

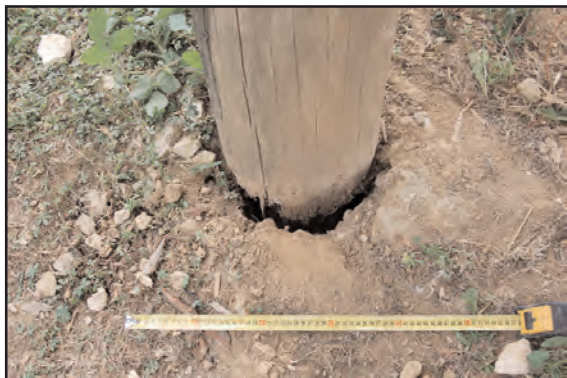
Fig. 18 : pied de poteau avec son aubier dégradé au contact du sol

qu'au contact du sol, l'aubier (partie périphérique du bois de quelques centimètres correspondant aux tissus vivants) avait disparu, laissant un vide, notamment vers l'intérieur du bâtiment (fig.18), parfois comblé par une terre meuble provenant de la surface et introduite par les eaux de ruissellement, le plus souvent du côté orienté vers l'extérieur du bâtiment. Après dégagement des poteaux jusqu'au fond de leur trou, à 1 m de profondeur, on a constaté que la dégradation de l'aubier s'est effectué sur toute la profondeur du trou alors qu'à l'extérieur du trou, l'aubier est sec et résistant. La disparition de l'aubier est liée au pourrissement naturel du fait de l'humidité et des attaques des xylophages, notamment des lucanes cerf-volant (*Lucanus cervus*), coléoptères de la famille des Lucanidés, encore présents sur certains bois. Cette perte de bois est plus ou moins importante selon les poteaux et, plus spécifiquement, selon la qualité de leur bois. En effet, tous les chênes abattus pour ces poteaux ont été sélectionnés

dans des arbres à croissance rapide avec beaucoup d'aubier. Cette perte de l'aubier correspond à une réduction du diamètre de 4 à 9 cm maximum (soit 2 à 3 cm en moyenne en périphérie) pour des poteaux de 22 à 25 cm de diamètre. Cette dégradation, observée en surface déjà depuis deux à trois ans, s'est donc effectuée rapidement en l'espace de 6 ans. On constate que, malgré cette détérioration des

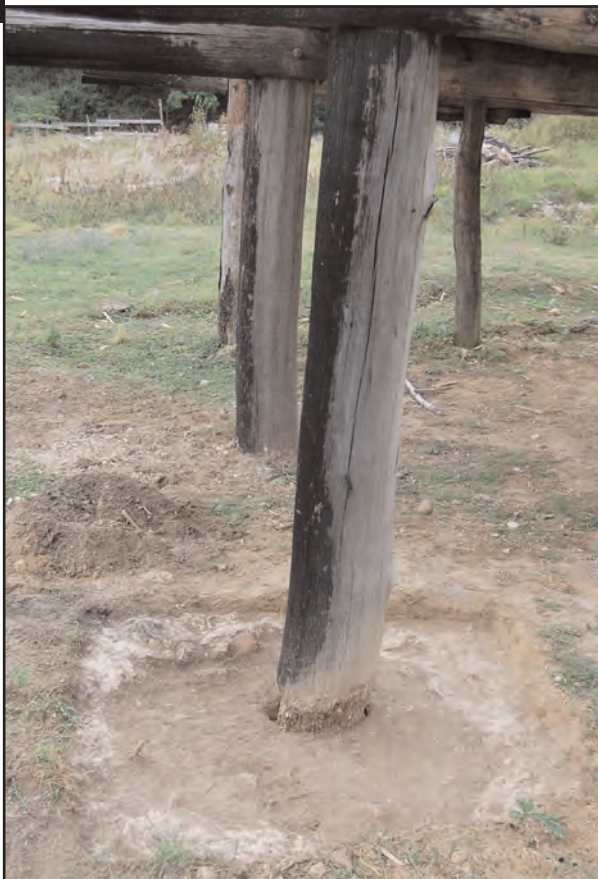
Fig. 20 : mise en évidence des contours du trou de poteau

Après le dégagement de la couche de surface de 4 cm en moyenne, constituée depuis 2003 par des déchets des ateliers de travail, les contours des trous de poteaux sont nettement apparus dans le substrat calcaire (fig. 16 et 17). Pour chacun des poteaux, on a constaté

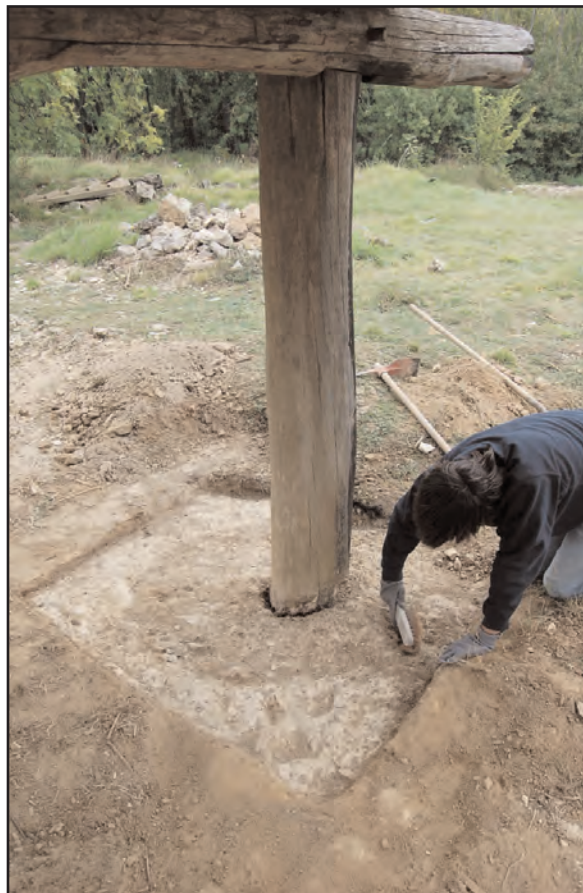
Fig. 19: dégagement du trou de poteau

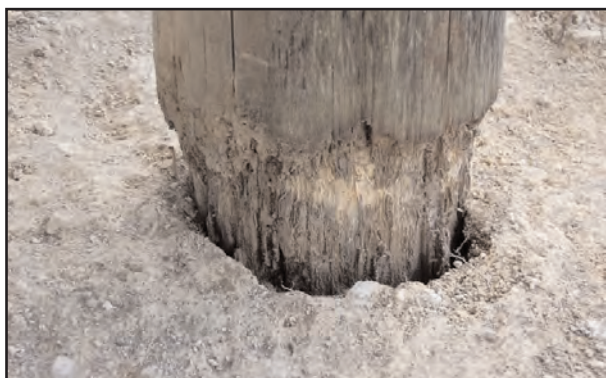
Fig. 21 : décomposition de l'aubier en périphérie du bois

Le vide créé par la dégradation de l'aubier sur la périphérie de tous les poteaux et sur toute la profondeur du trou a eu pour conséquence de générer un faible dévers de l'ensemble de la structure vers le sud, du fait de la possibilité aux poteaux de se mouvoir légèrement. Il est probable que cette inclinaison ait pu être provoquée par l'incendie du grenier en 2007 lors de l'effondrement de la charpente du comble. Le peu d'espace disponible aux poteaux pour bouger dans leur trou et l'assemblage des poteaux aux sablières, qui rend tous ces éléments solidaires, ont limité ce dévers à quelques centimètres seulement au niveau des sablières hautes, ce qui n'est aucunement pré-

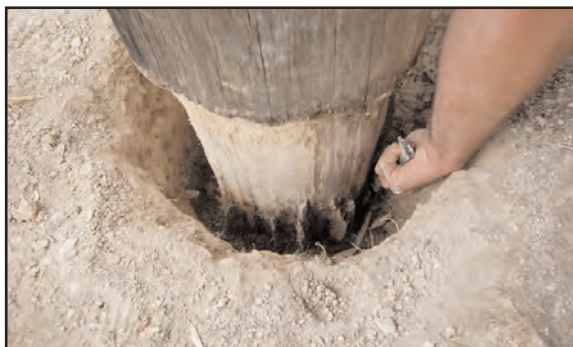
Fig. 22 : vue en profondeur du poteau avec le cœur du bois bien conservé

On a constaté sur plusieurs poteaux, lors de la fouille, que le vide laissé par la dégradation de l'aubier en périphérie du bois a été comblé, vers l'extérieur du bâtiment, par une terre très meuble provenant des couches de surfaces, introduites vraisemblablement par les eaux de ruissellement (fig.23). A l'est, à 50 cm de profondeur dans le trou du poteau médian, on a retrouvé des morceaux de charbon de bois provenant de la couche d'incendie créée en mars 2007 et située aujourd'hui à 3 cm de pro-

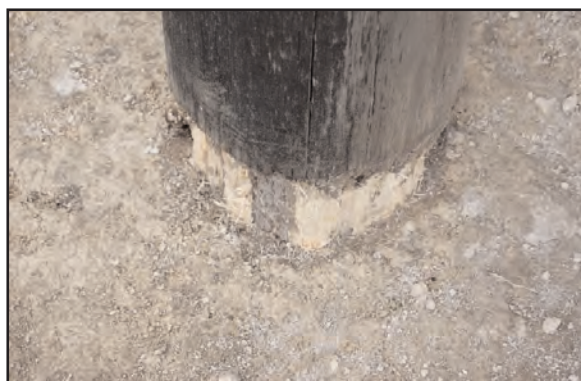
Fig. 23 : comblement par les terres de surface du vide laissé par la perte de l'aubier

fondeur sous le sol actuel. Dans l'hypothèse où le poteau est utilisé à l'état de grume, avec beaucoup d'aubier, ces terres de comblement peuvent donc polluer un trou de poteau, sur la périphérie du bois, avec du matériel antérieur ou contemporain de la construction jusqu'à six ans après son édification. La dégradation du cœur du bois, c'est-à-dire celui sous-jacent à l'aubier, peut intervenir plusieurs décennies après la construction, au moins jusqu'à 70 ans après comme l'étude des loges à poteaux plan-

tés d'Anjou-Touraine<sup>2</sup> l'a démontré. En fouille archéologique, il faut donc bien distinguer le mobilier contenu dans la terre de comblement du trou de poteau, celui présent en périphérie du bois et enfin celui compris dans les terres de remplissage du bois dégradé, lequel pouvant se dégrader longtemps après la destruction du bâtiment. Il est donc possible d'avoir dans les terres contenues à l'emplacement du poteau du mobilier de deux contextes archéologiques différents, de deux périodes bien distinctes, dans l'hypothèse où la grume exploitée pour le poteau comporte beaucoup d'aubier, ce qui est relativement fréquent.

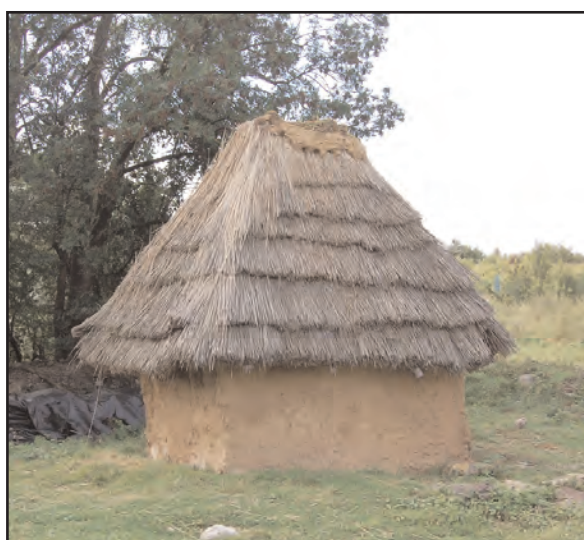
Fig. 24 : toiture dégradée de la cabane

La cabane, couverte en roseaux, a été réalisée en 2006. Le faîtage, constitué exclusivement en limon argileux avec des plantations au sommet d'iris et joubardes, s'est depuis fortement dégradé (fig. 24). En effet, les plantes destinées à fixer par leurs racines le limon ne se sont pas développées suffisamment rapidement et le limon a ainsi été rapidement lessivé, découvrant aux intempéries les liens de fixation en lin des dernières gerbes de roseaux, qui étaient initialement recouverts par ce limon. Une fois ces premiers liens défaits, les tiges de roseaux se sont dégradées, découvrant ainsi les liens des rangs inférieurs, notamment aux arêtières, plus exposés aux intempéries.

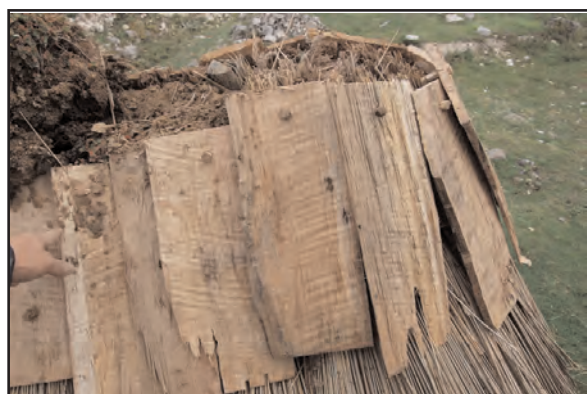
Fig. 26 : recouvrement des liens par des bardeaux

Le travail a donc consisté à remettre en place plusieurs gerbes de roseaux, fixés à la cordelette de lin, sur les quatre arêtières et sur le versant sud. Nous avons opté pour une nouvelle conception du faîtage afin de protéger de façon plus durable les liens du dernier rang de gerbes.

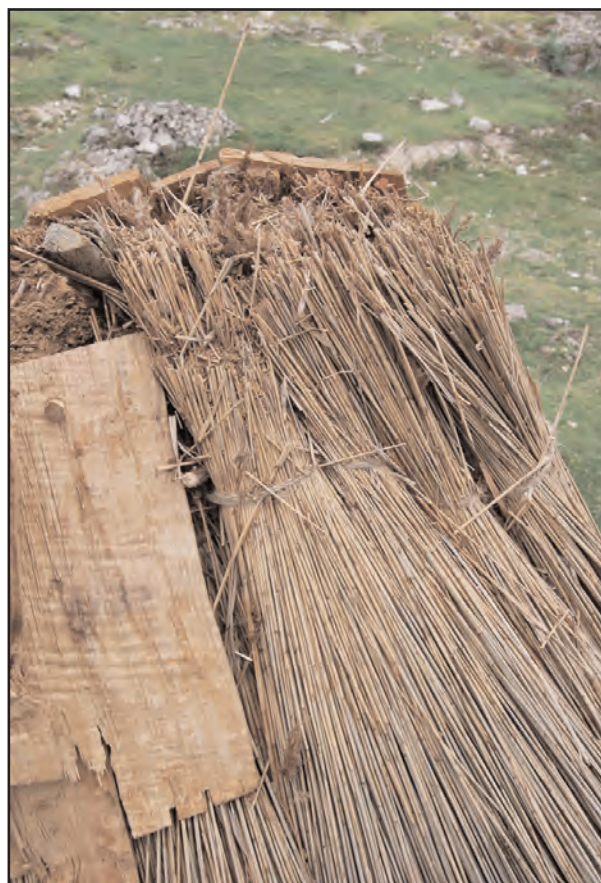
Fig. 25 : fixation des gerbes sommitales avec de la cordelette de lin

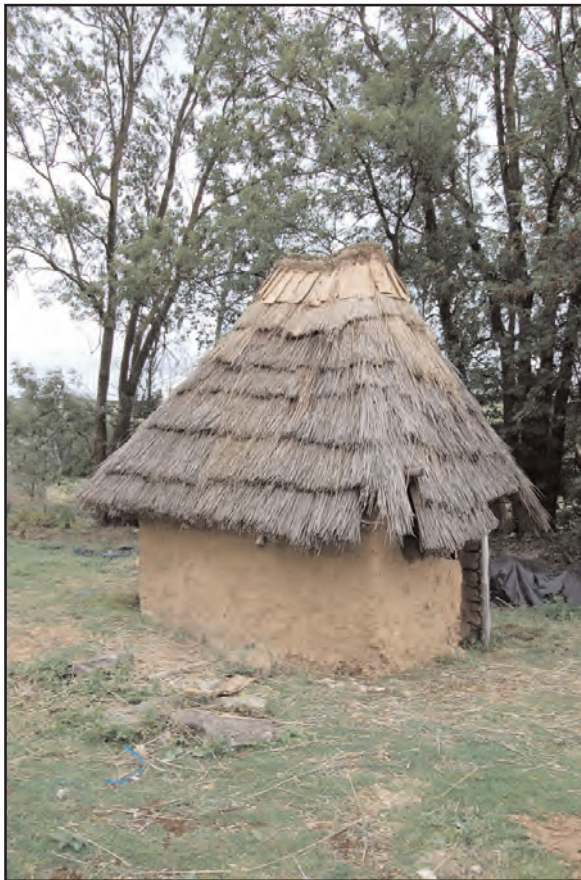
Fig. 28 : toiture et faitage achevés

Cette expérimentation montre que la mixité des matériaux périssables est possible et que l'usage de bardeaux provenant d'un surplus d'une toiture voisine peut très bien convenir pour ce type de couvrement (fig. 28).

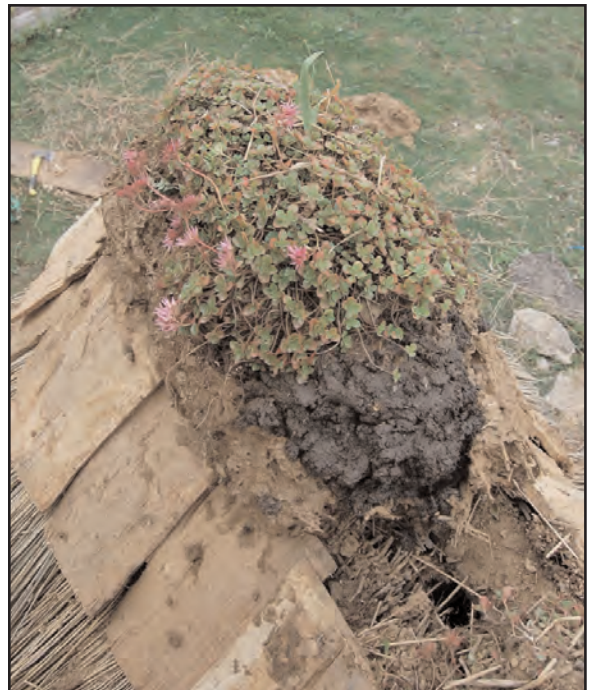
Fig. 27 : confection d'une gouttière en argile remplie de terres noires pour les plantations d'iris et de joubardes

La technique, inspirée des faîtages traditionnels normands, a consisté à mettre en place des petits bardeaux au sommet des gerbes, en guise de tuiles dans la tradition normande, fixées par des chevilles plantées dans les roseaux, afin de protéger ces liens (fig. 25 et 26). Le sommet a été ensuite recouvert par une gouttière en limon argileux dans laquelle de la terre noire a été déposée pour les plantes (fig. 27).

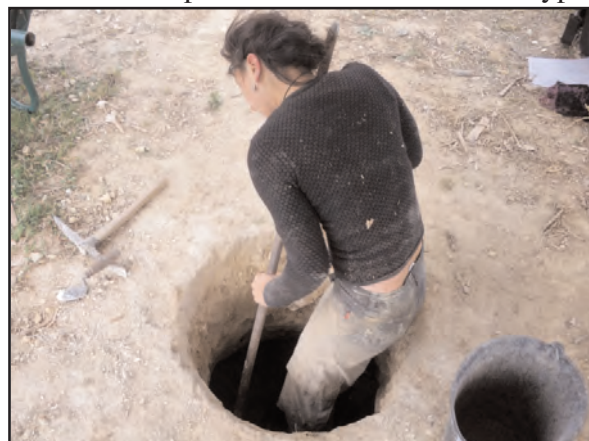
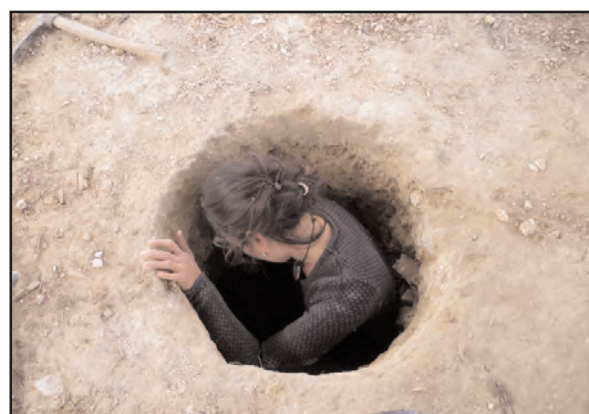
Fig.28 étapes du creusement du silo dans le calcaire lutétien

d'objets pouvant être fonctionnels dans la présente situation. Nous avons débuté le creusement à la pioche et à la pelle. Ces outils ont cependant rapidement posé problème, car ils ne permettent pas de préserver un goulot étroit, la pelle est par ailleurs assez peu malléable. L'emploi d'outil de type pique fut plus efficace dans un premier temps. Dès lors qu'il fut nécessaire de descendre plus profondément, compte tenu de l'espace restreint, il fut cependant plus difficile à manipuler et moins efficace.

Pour effectuer un creusement profond, un outil long utilisé en percussion lancée, tel qu'une barre à mine parue plus adéquate. Cet outil a permis de fracturer les bancs calcaires et ainsi de descendre plus profondément et de débiter l'élargissement du creusement sans endommager son col. Pour évacuer les déblais, l'utilisation d'un seau fut assez efficace. Le seau posa seulement un léger problème avant l'élargissement, sa taille ne permettant pas de le manier aisément. Lorsque la profondeur souhaitée fut atteinte, le pique fut à nouveau l'outil le plus adapté pour augmenter le volume du silo et lui donner sa forme. Lors de la seconde tentative, nous avons débuté le creusement à la barre à mine et

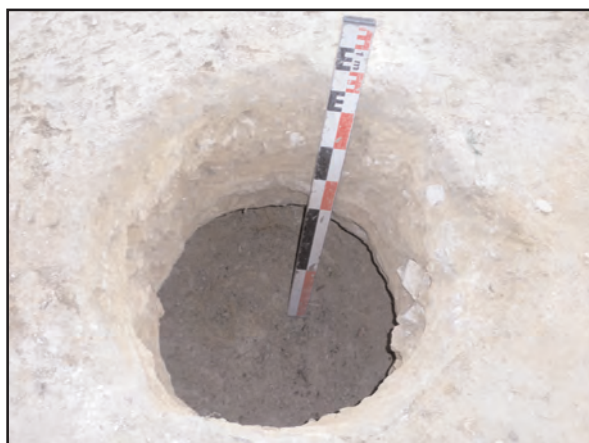
Fig.29 le creusement achevé

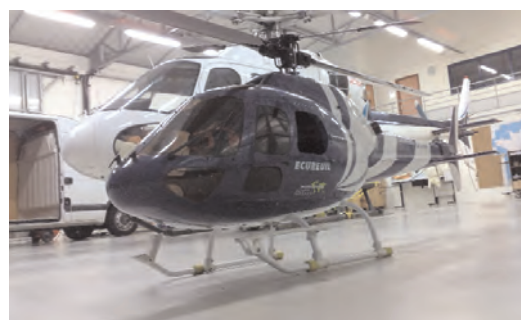
Fig.34 : l'un des deux appareils "écureuil" utilisés. à l'arrière plan, un appareil taille réelle.

Les photographies ont été prises à l'aide d'une minuterie avec un intervalle de 2 secondes entre chaque prises. L'appareil utilisé était un GROPORO HD à objectif grand angle fish eye permettant le cas échéant un redressement ultérieur précis. Près de 750 clichés ont été effectués qui couvrent l'ensemble du vol du décollage à l'atterrissage. Différents réglages et orientations de clichés

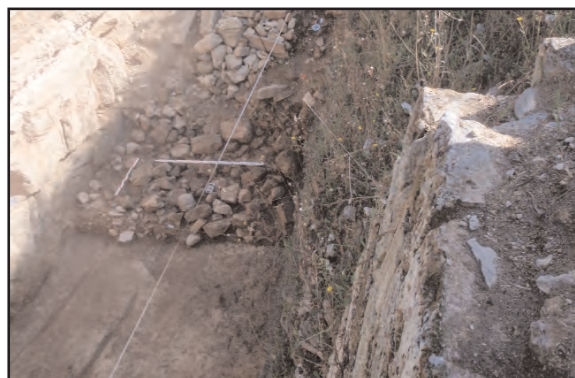
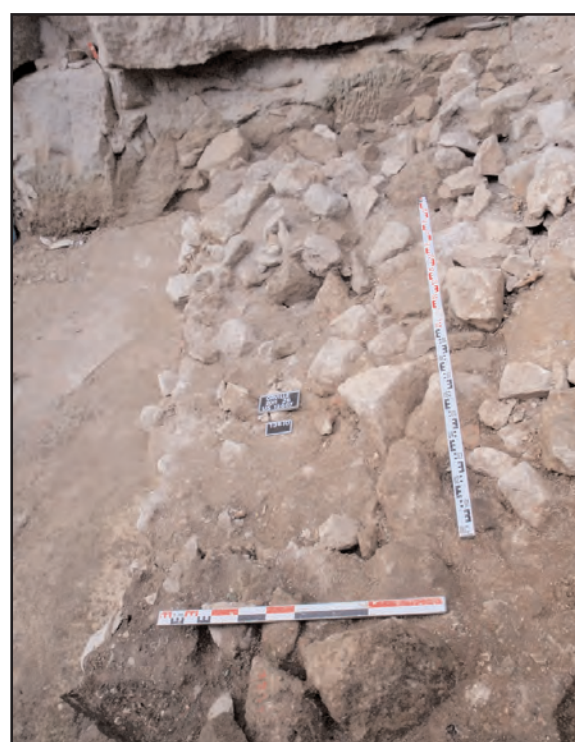
Fig.39 a et b :  
vue de la fouille des niveaux 13607-10

Dans la partie est de la zone, nous avons pu observer les différents éléments liés à la destruction de la courtine et de la tour-porte. Ces éléments ont été cernés au cours des différentes campagnes et sont ainsi, pour partie,

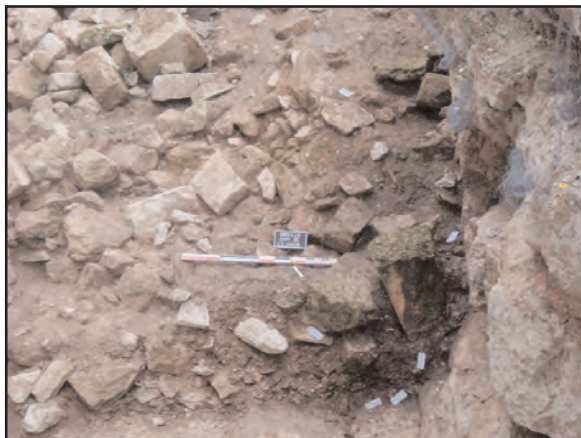
Fig.39 : détail de la couche 13608 (démolition issu de la courtine).

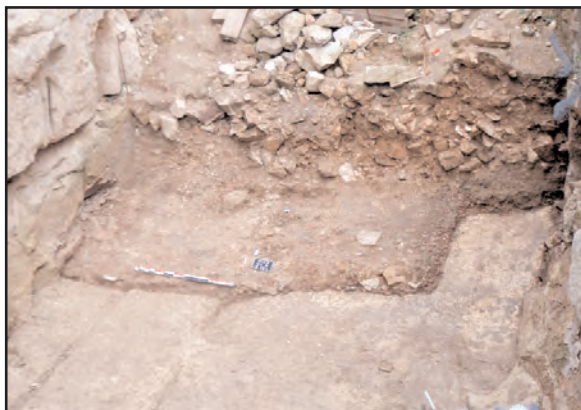
Fig.40 : fouille de la couche 13608 (démolition issu de la courtine).

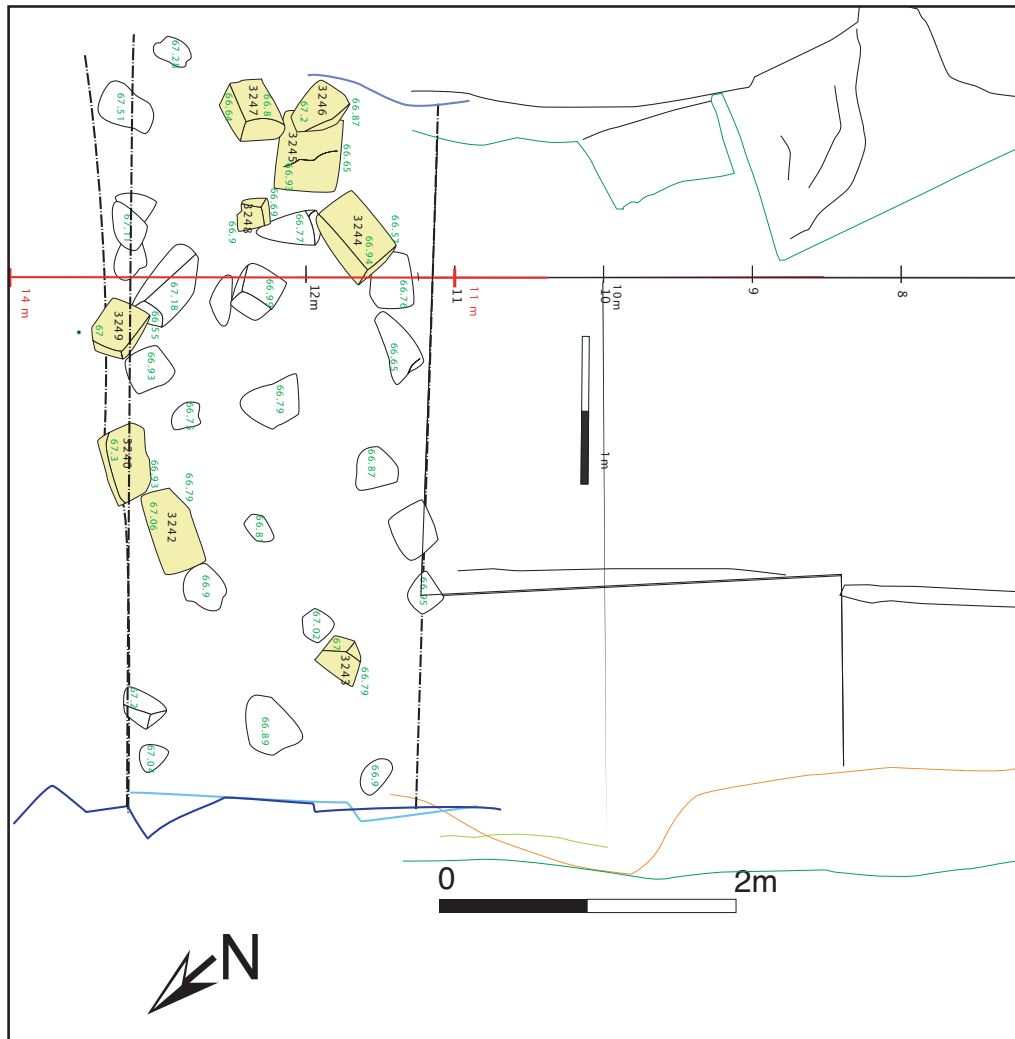
Fig :42 : plan du premier niveau de blocs fouillé en 2011

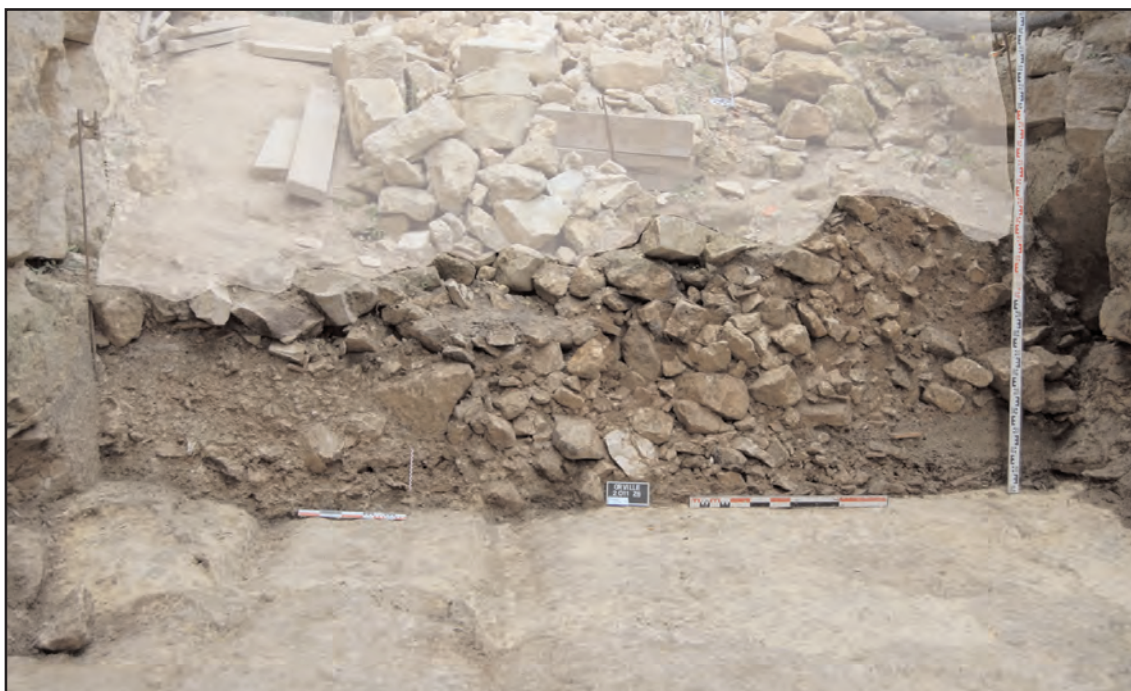
Fig. 43 : vue de la coupe 2 en limite nord de la fouille 2011

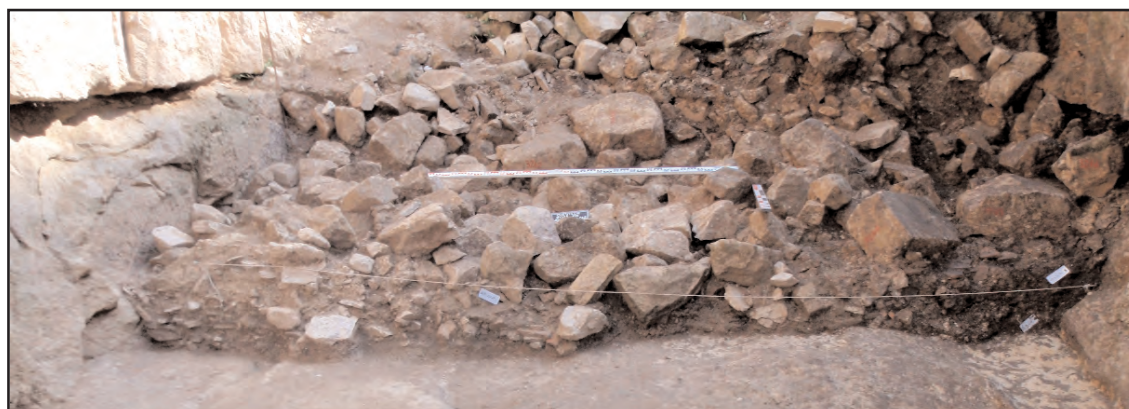
Fig. 44 : vue de la coupe 1 après fouille d'effondrement de la courtine.

couleur bordeaux tirant au noir, riche en mobilier (US n°13614) et une couche limoneuse encore plus dense en mobilier, faune et tuiles (US n°13615). Cette couche correspond à une phase d'incendie antérieure à l'effondrement du bâtiment. Il précède de très peu la destruction. Cette couche est postérieure à 1436 d'après les monnaies présentes dans la couche, comme nous avons pu le voir en 2010.

Au nord (vers l'extérieur), se trouve deux couches marneuses (US n°13610 et US 13613), sous une partie de ces couches se retrouvait l'US n°13615 comprimée sur une fine épaisseur. Ces couches sont liées à une dégradation du banc. Cette dégradation s'est effectuée en deux temps qui se succèdent assez rapidement.

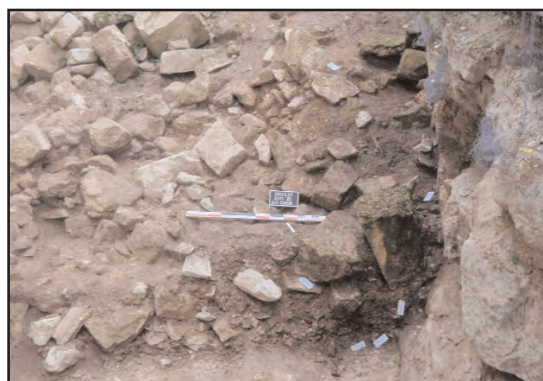
Fig. 46 : partie est de la coupe n°1

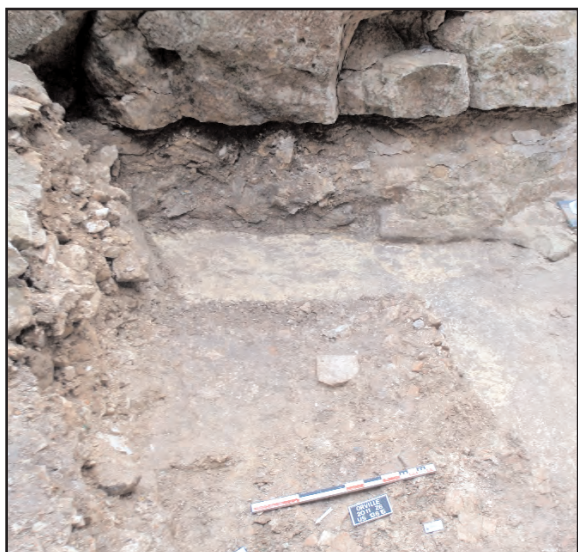
Fig. 49 : couche 13615 au contact du fond

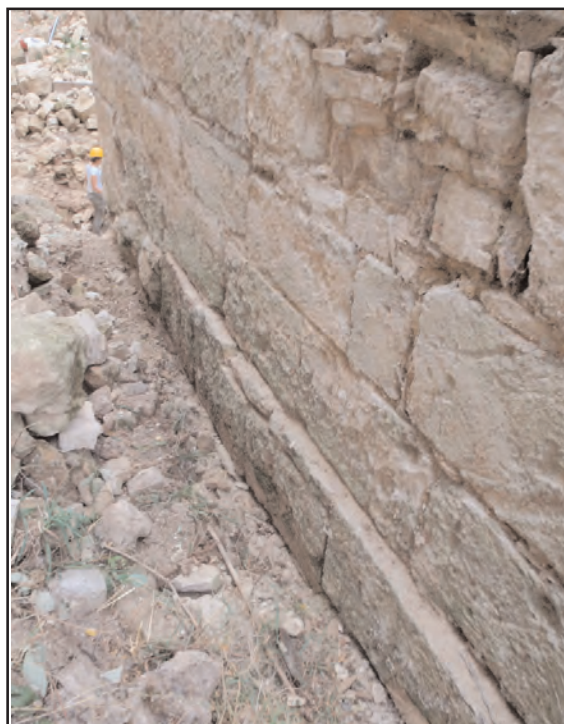
Fig.57 : redégagement de la base de la maçonnerie sur la partie arrière de la pile, celle-ci avait dégagée de façon éphémère en 2001 et comblée ensuite afin de ne pas risquer de déboîter la pile..

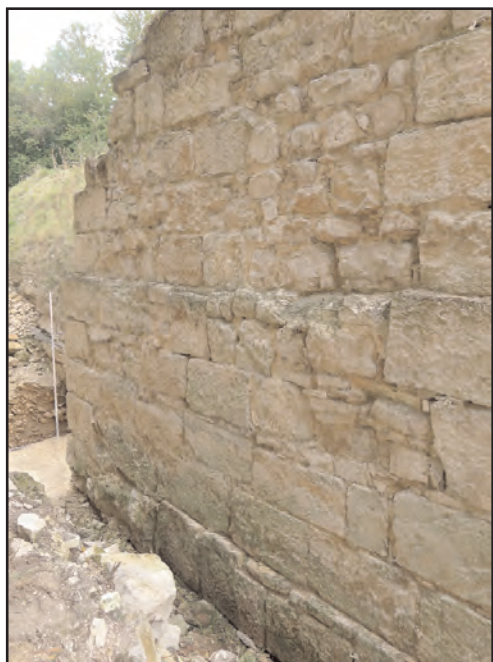
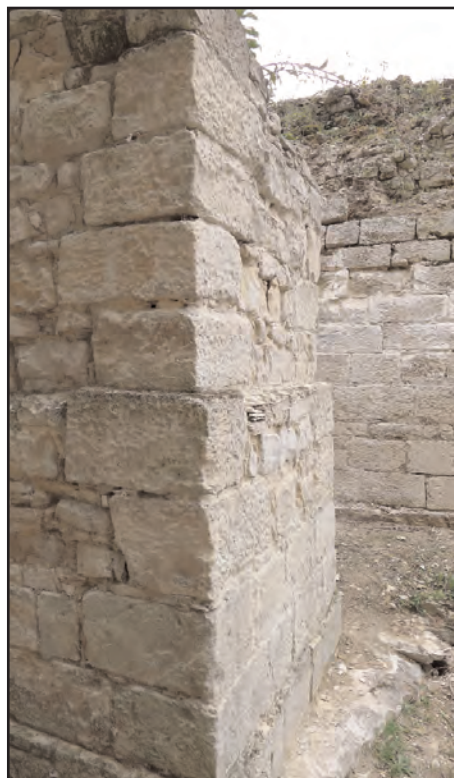
Fig.56 a et b : partie arrière de la pile en 2011

cette partie du fossé avait été comblée afin d'éviter une fragilisation du banc calcaire soutenant la pile.

Les travaux 2011 ont constitué à retirer les moellons et terres déposées depuis 2001 de manière à dégager la première assise de la pile et le sommet du banc calcaire.
