# Louvres (Val-d'Oise) *Château d'Orville*

**Habitat rural du haut Moyen Age  
et Château médiéval**

**opération archéologique**

**rapport d'activité 2011**

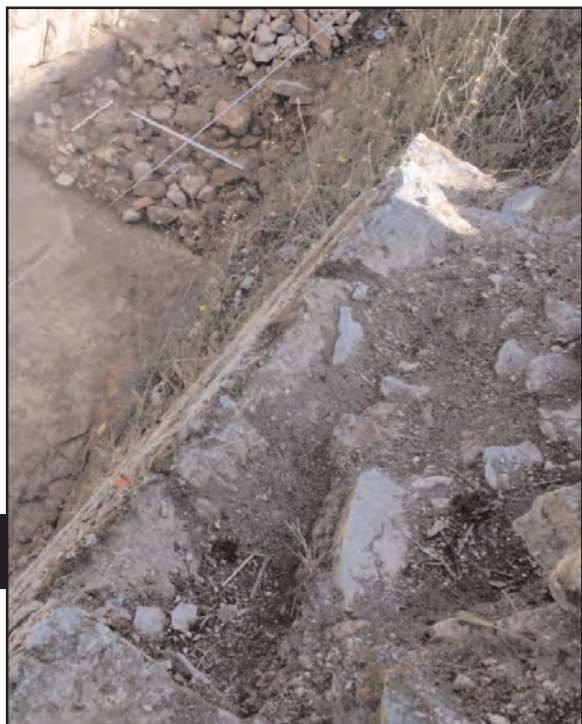
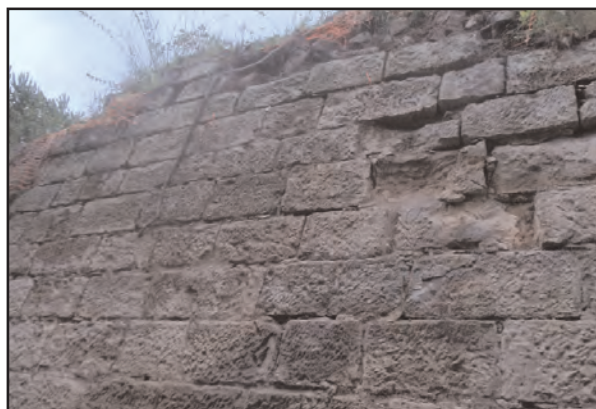
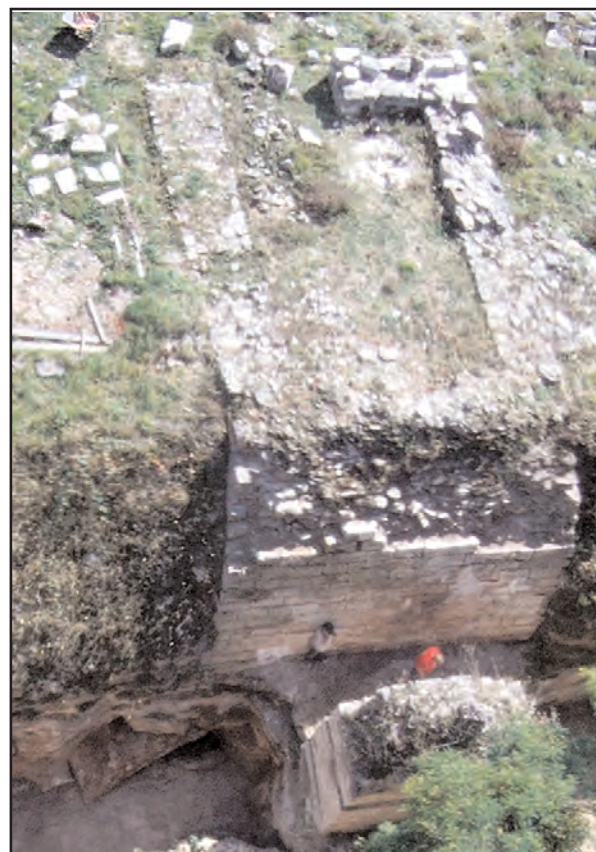
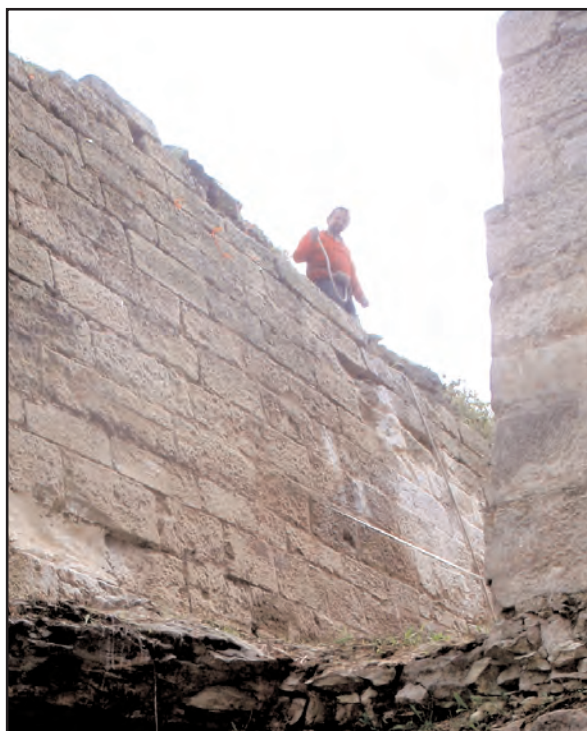
Fig.58 a,b,c et d différentes vue de l'escarpe maçonnée de la tour porte.

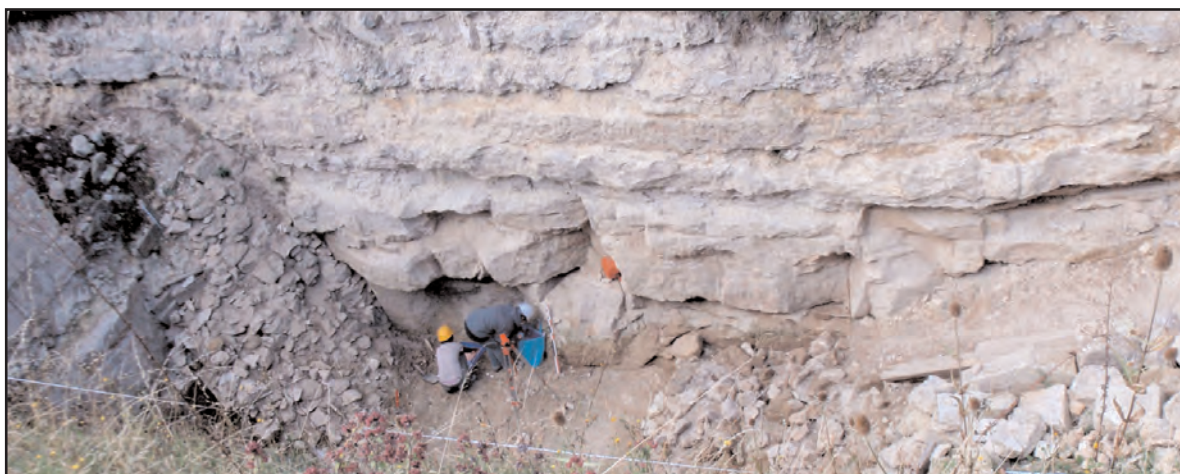
Fig.59 : vue de l'escarpe au nord-ouest de la pile.

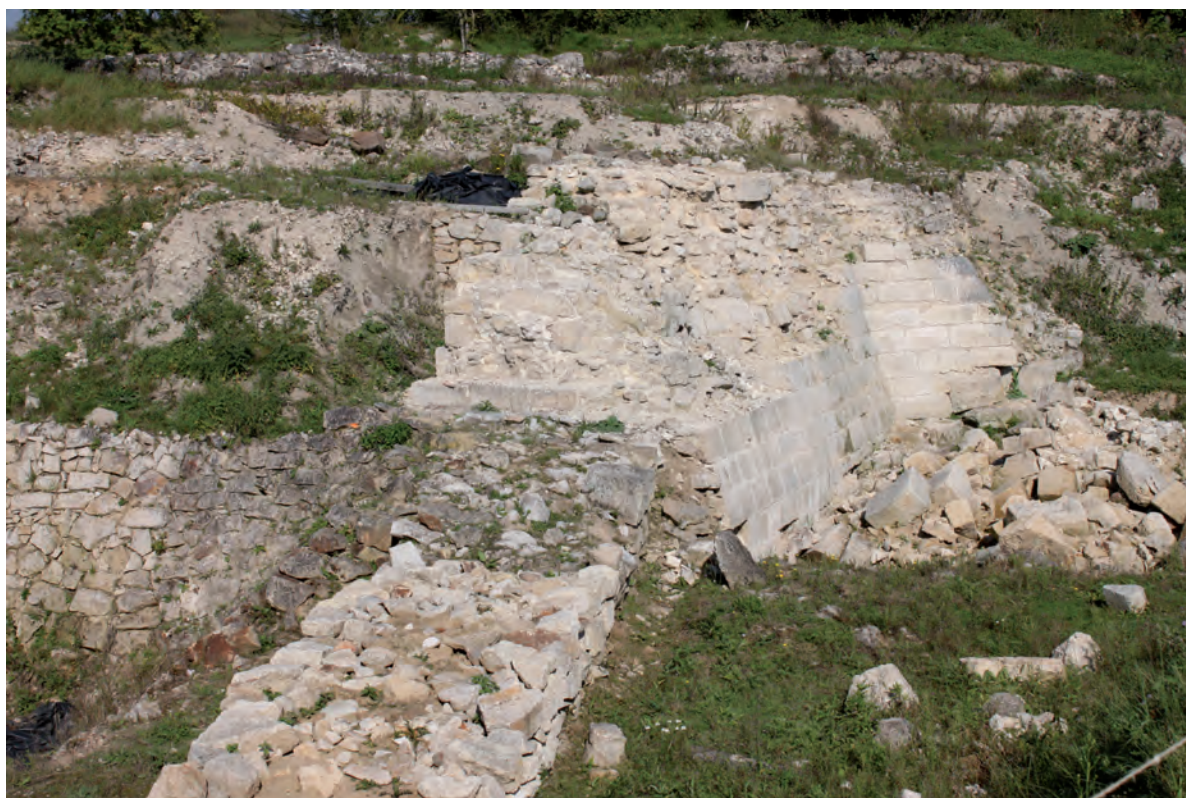
Fig.62 Prise de vue de la zone sud de la fouille du château d'Orville.  
Cliché Nicolas Saulière, Inrap

La zone sud de la fouille d'Orville est constituée de murs et de remparts en partie effondrés (Fig.62). L'intérêt d'un relevé photogrammétrique sur de telles structures est de mettre en évidence l'agencement des pierres entre elles et le positionnement des blocs effondrés à la manière d'un relevé pierre à pierre, mais comprenant 2 types d'information supplémentaire : les hauteurs et la couleur.

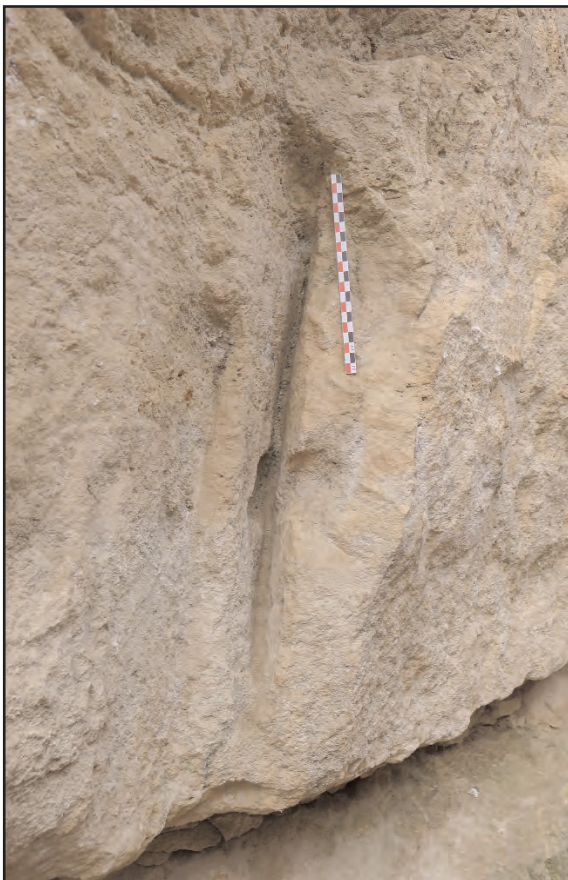
Fig.66 : Emboiture verticale : pic à tranchant transversal

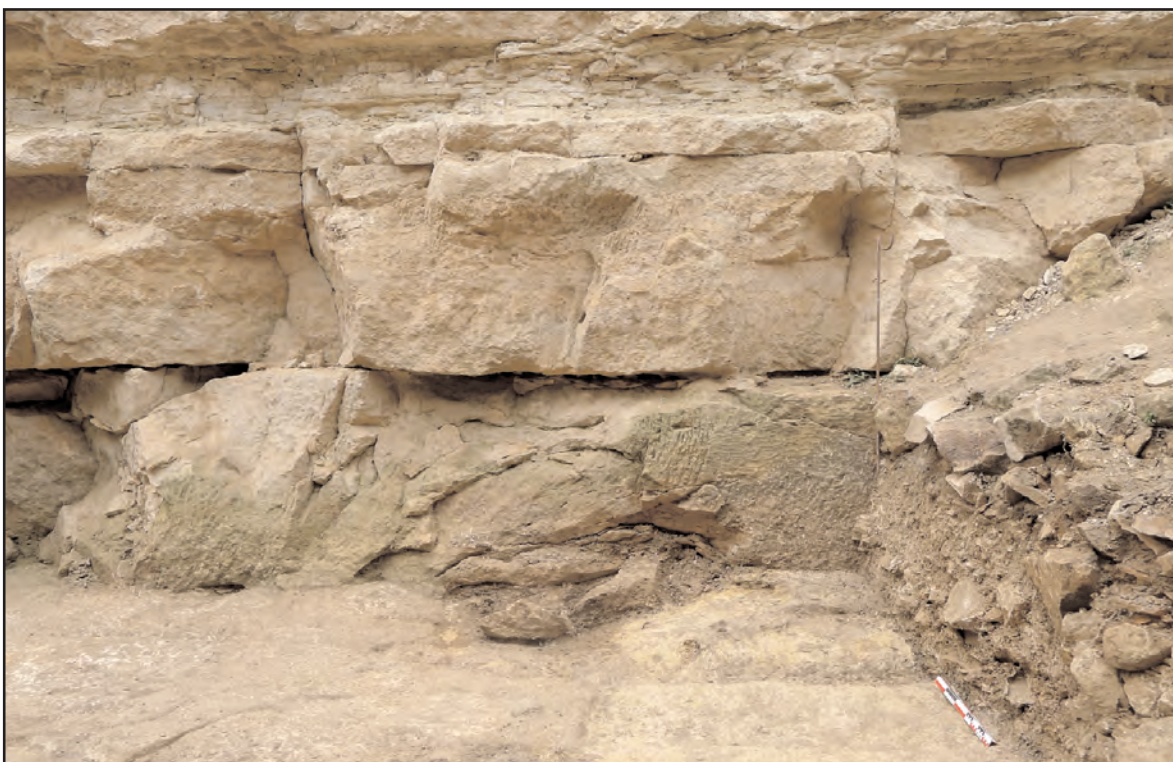
Fig.67 : Ensemble de tranches de défermage et d'éclatements sur fissures tectoniques

Dans la partie à l'est de la pile, une belle fissure tectonique est orientée à N 40, soit 40° vers le nord-est suivant une terminologie plus courante. Cette fissure a déterminé des difficultés dans l'obtention du pied d'escarpe, dans la paroi sur du fossé. Nous observons la même fissure dans la paroi nord, décalée en parallèle, mais conservant la même direction. Une autre fissure d'orientation identique, bien que non précisément mesurée existe dans l'angle nord-ouest de l'escarpe, dans l'angle du fossé qui n'est pas encore fouillé.

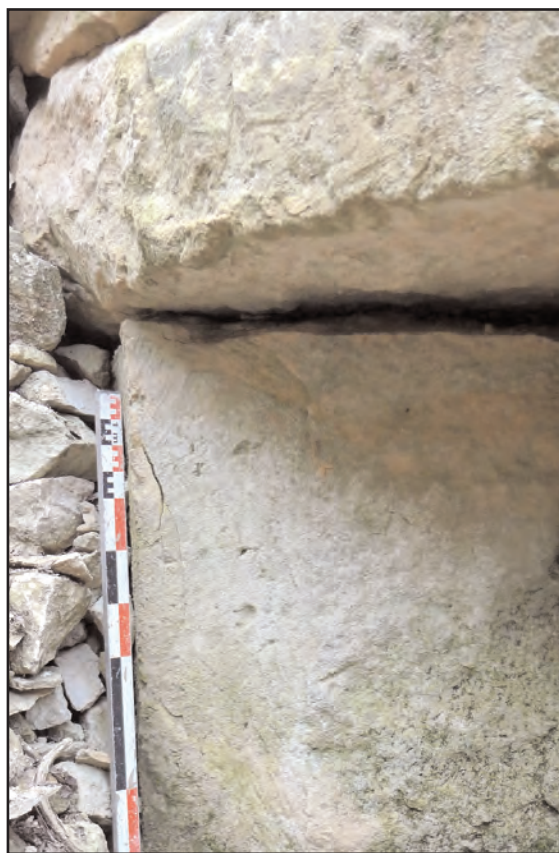
Fig.68 : tranche de défermage semi-souterraines

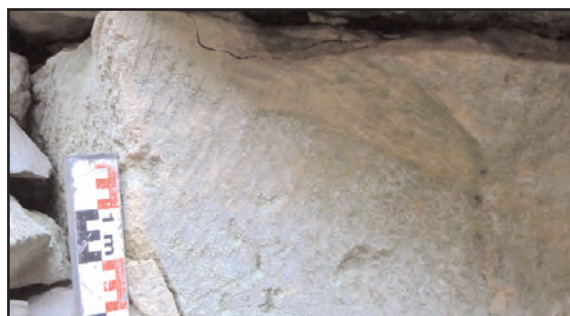
Fig.69 : tranche de défermage : extrémité de l'encoignure.

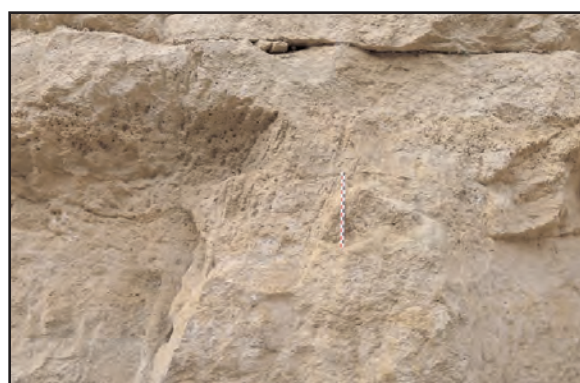
Fig.70 : refouillement horizontal : traces de pic

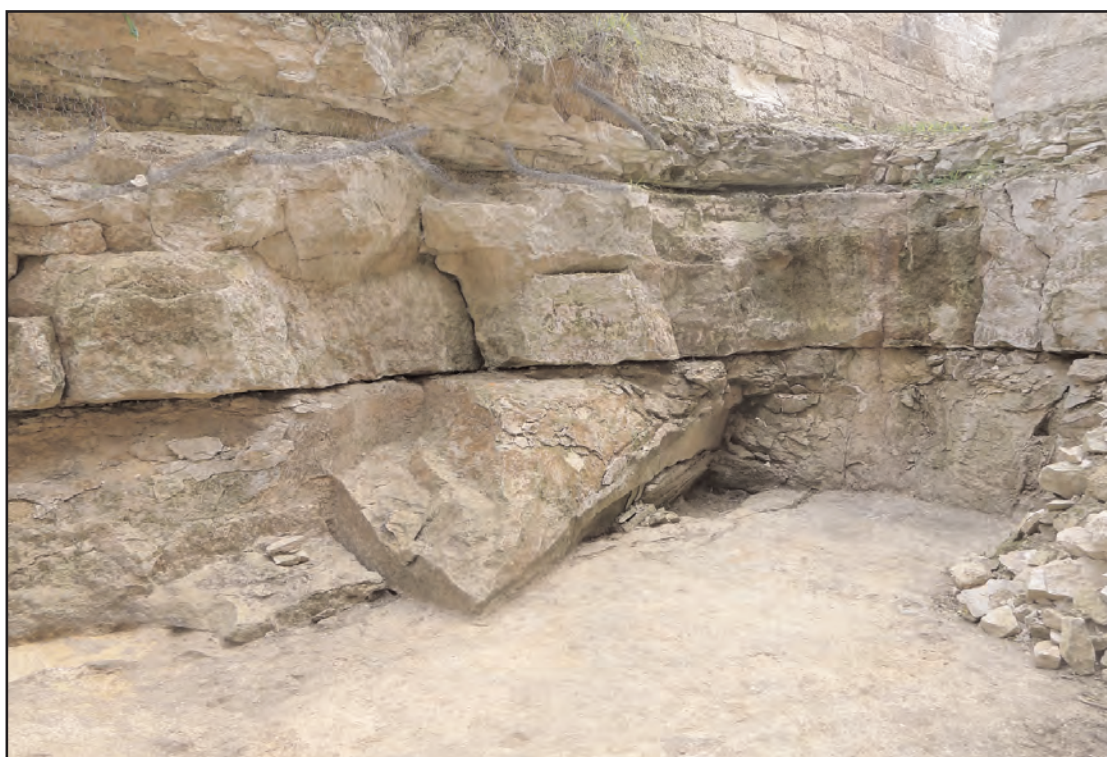
Fig.71a Abattage raté d'un bloc : tranche de défermage perpendiculaire à la fissure tectonique

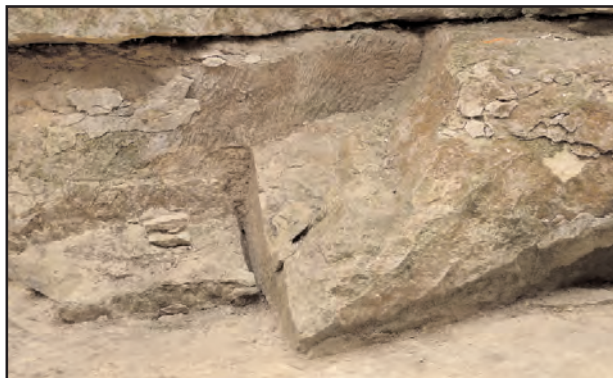
Fig.71b : Abattage raté d'un bloc : défermage et flanc sur fissure tectonique

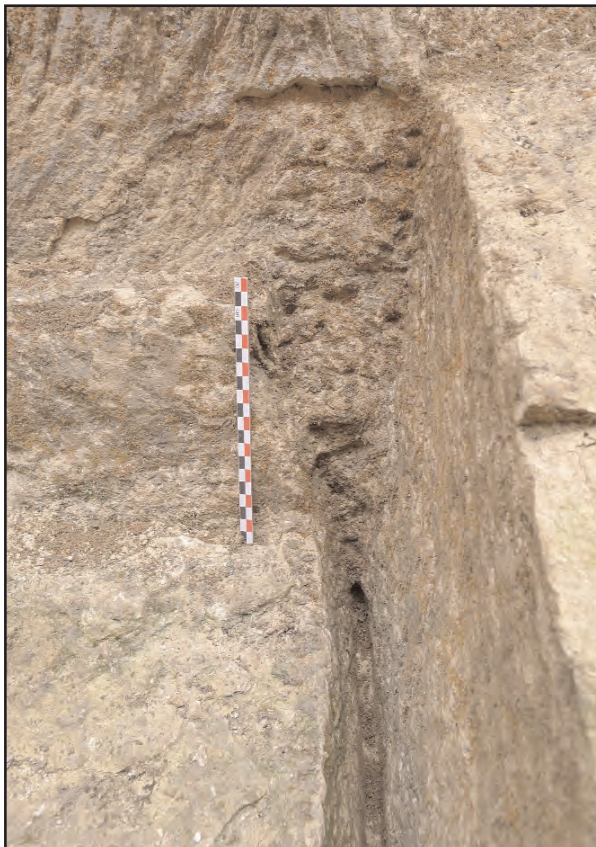
Fig.72 : Extrémité du défermage, traces du pic à tranchant court transversal

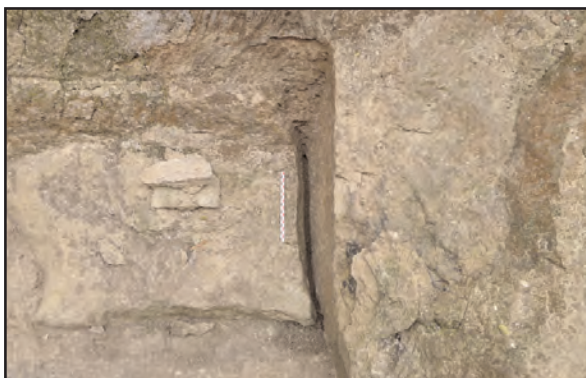
Fig.73 : Ensemble du bloc raté

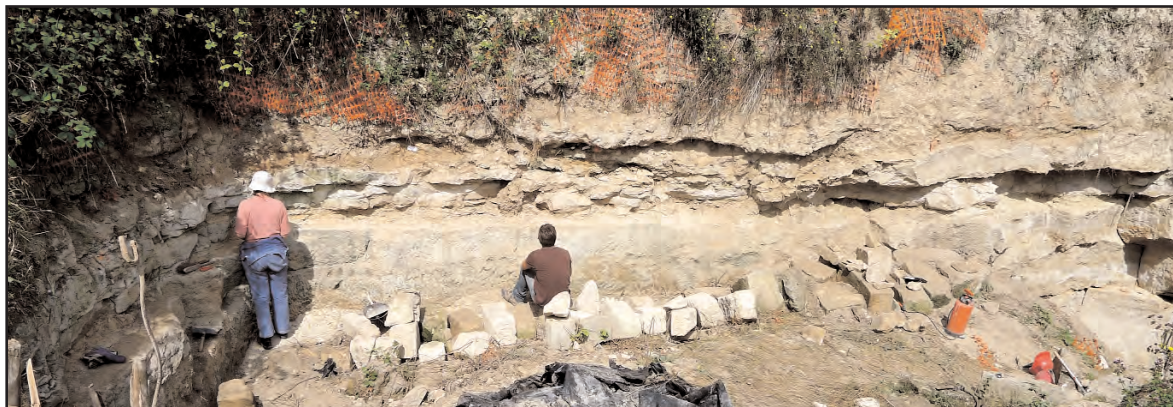
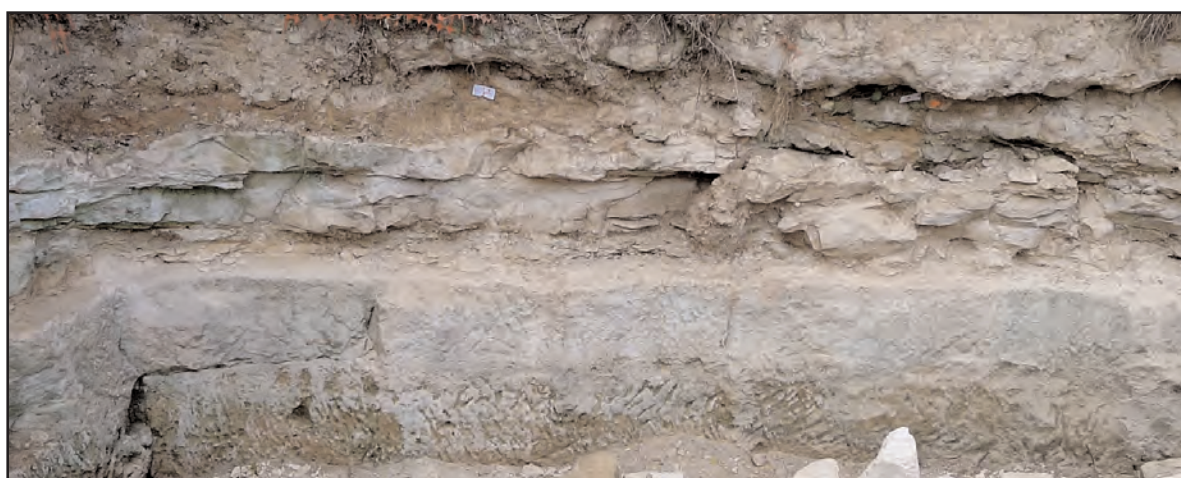
Fig 74 a et b : Longue tranche de défermage. Le bas du bloc, éclaté, a été retaillé au pic pour régulariser le flanc du fossé.

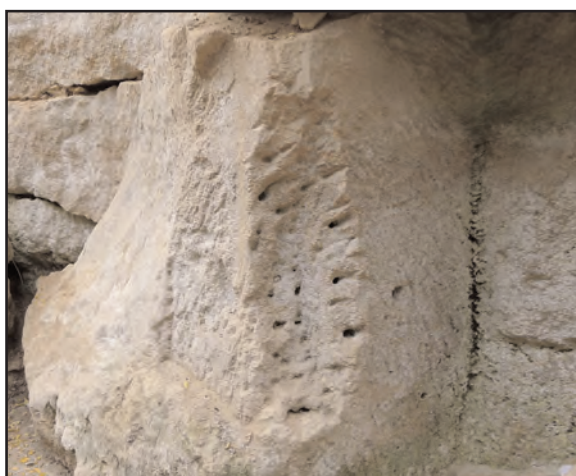
Fig 75 :. Refouillement vertical atypique dans une tranche de défermage semi -souterraine

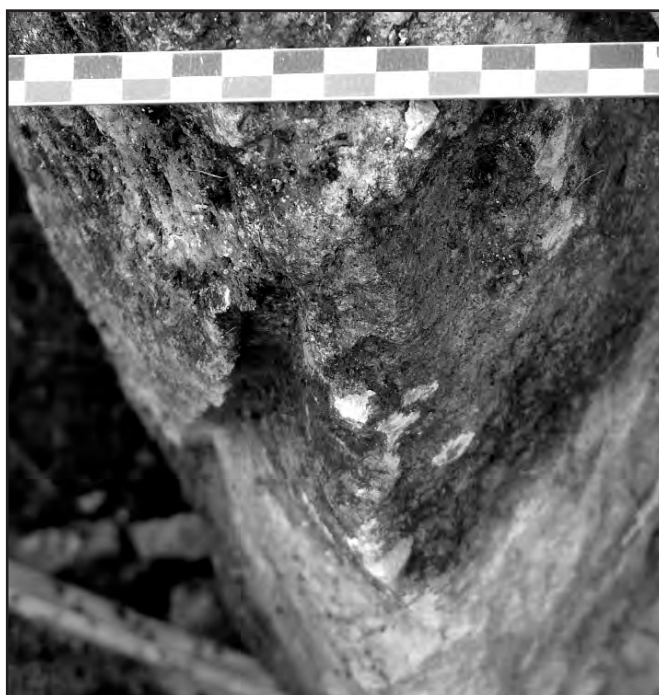
Fig.77 a et b : tranches de défermages verticales sur bloc taillé. on distingue le court tranchant transversal du pic

Les traces de défermage montrent habituellement l'empreinte de l'outil servant à le percer. Cet outil est à percussion lancée. C'est généralement un pic. Dans ce cas il s'agit d'un outil à deux pointes pyramidales. Mais il peut s'agir aussi d'une variante de pic dont l'une des pointes, au moins, est remplacée par un court tranchant transversal. Cette variante n'a pas de nom particulier et nous le nommons « pic à tranchant ». La différence d'usage entre le pic pointu et le pic tranchant tient essentiellement à la dureté de la pierre, le pic pointu étant préféré dans les roches dures. La simultanéité des traces laisse penser que le carrier a utilisé un seul et même outil dont le fer présente les deux variétés de partie active.

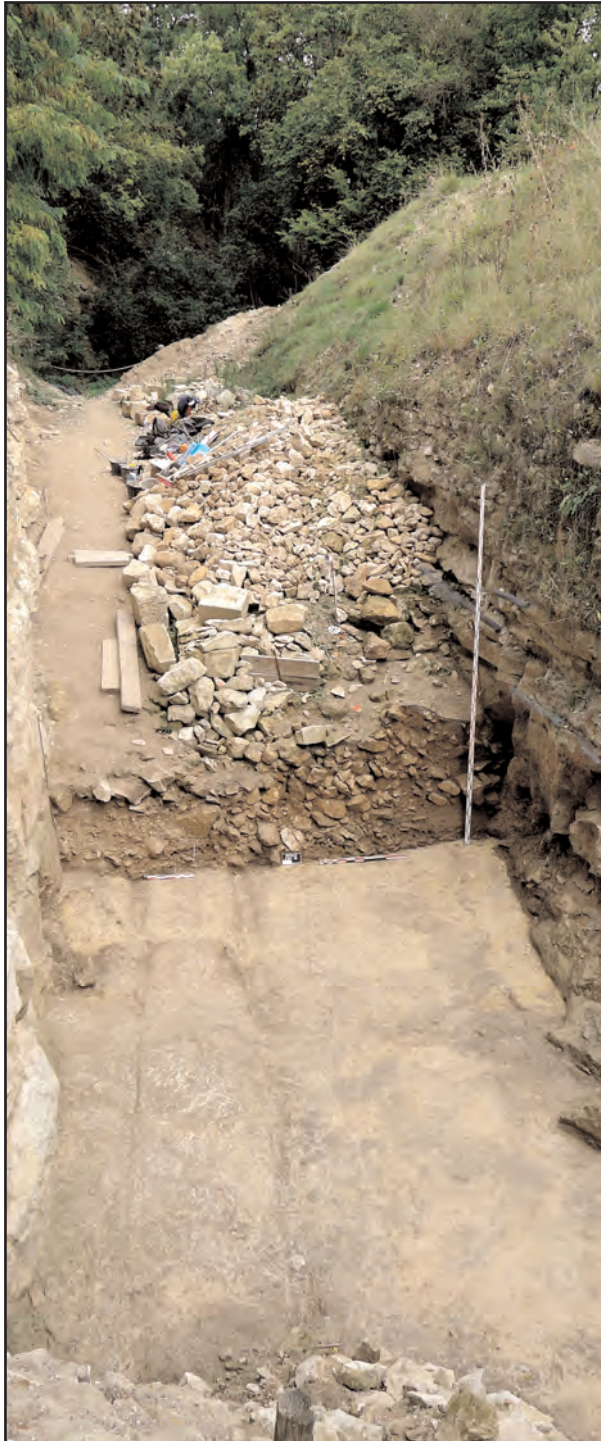
Fig. 78: ornières au fond du fossé vers le nord

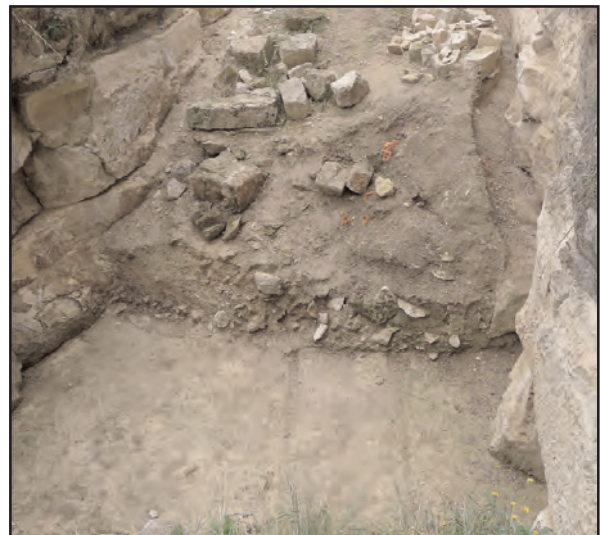
Fig. 79: ornières au fond du fossé vers le sud

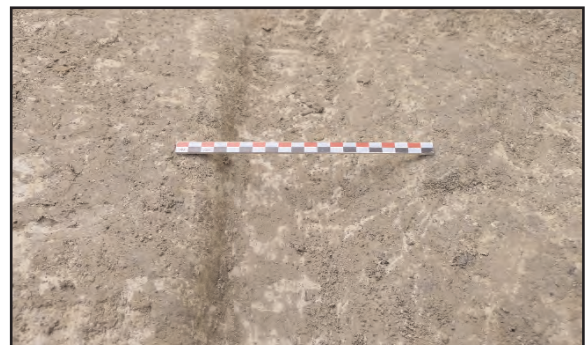
Fig. 80 : détail d'une ornière

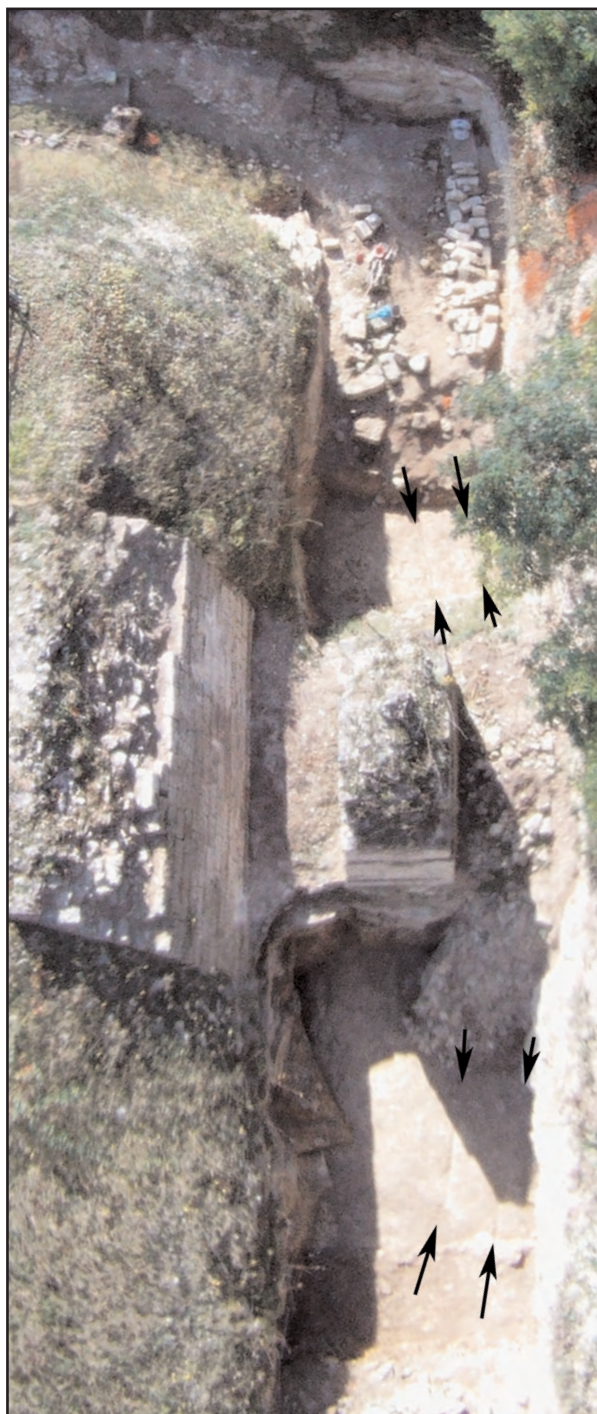
Fig. 81 : vue aérienne du fossé nord avec localisation des ornières

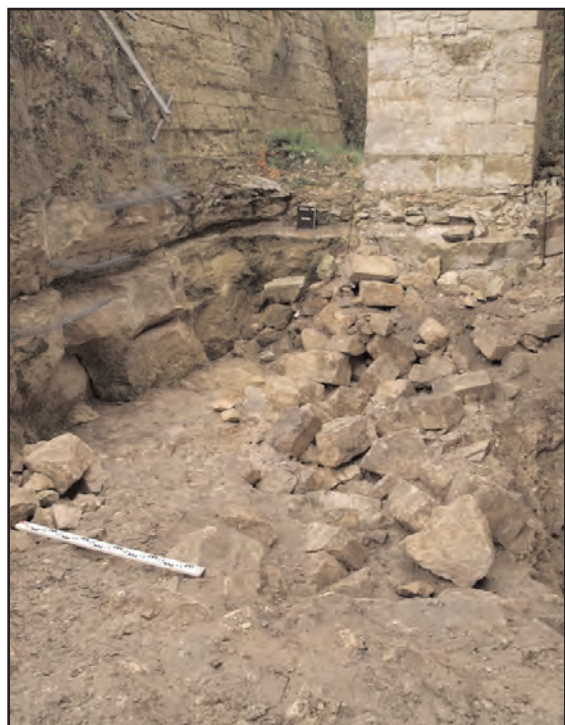
La campagne 2011 avait également pour objectif d'effectuer l'étude du lapidaire de la campagne 2009, qui n'avait alors pas pu être menée à son terme (Voir fig.88 et 89). Malheureusement, les numéros des blocs avaient majoritairement été perdus en raison de la mauvaise qualité de la peinture employée. De plus, les relevés n'ayant pas tous été effectués correctement et les blocs ayant été déplacés dans l'intervalle, il n'a souvent pas été possible de mettre ceux-ci en relation avec les éléments de l'ensemble conservé. Celui-ci a donc été ré-inventorié cette année, par un système de fiches d'enre-

fig 89 a et b amoncellements de blocs sur la fouille 2009

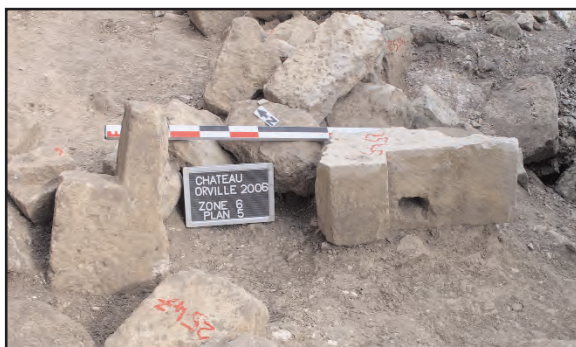
Fig. 92 b : éléments en lien avec la porte

Le carreau d'angle 2009-14 (fig. 92), enfin, comporte une encoche verticale, de profil rectangulaire sur 10 cm de large, qui traverse toute la hauteur du parement: de 5 cm de profondeur au départ, elle s'amenuise jusqu'à s'aplatir presque complètement (à peine 1 cm) au bas du parement. Elle est située à 10 cm de l'arête de l'angle, qui présente un creux de quelques centimètres visiblement causé par un frottement régulier: Ceci nous permet de restituer la présence d'une chaîne ancrée dans l'encoche et tendue sur l'angle du bloc, qu'elle a alors usé. Une telle entaille avait été observée sur un autre bloc mis au jour en 2006, le n° 2536, qui avait été mis en rapport avec une petite encoche rectangulaire présente sur le bloc 2545, trouvé à proximité, pour restituer la présence d'une chaîne arrimée sur ce dernier et venant frotter sur le premier. Des blocs identiques, les n° 8026 et 8031, ont également été mis au jour en 2009<sup>4</sup> (ils avaient été mis de côté et n'ont pas été compris dans l'inventaire effectué cette année). On peut leur associer, d'une part, le double carreau d'angle présenté précédemment, le n° 2009-40 (2861), qui peut se superposer aux blocs 2545, 8026 et 2536. Le bloc 2009-14, d'autre part, présente une stéréotomie différente, puisque l'encoche est une feuillure qui traverse tout le parement, mais peut être rattaché à ce même ensemble en relation avec la porte et le pont-levis, d'autant plus qu'il a été trouvé proche de la pile du pont-levis. Le bloc n° 3073, trouvé en 2010, présente de même une encoche très similaire à celle de ce dernier. Ces deux encoches d'une forme différente, dont l'une est visiblement en lien avec le passage d'une chaîne, semblent ainsi correspondre à l'insertion d'éléments métalliques permettant le fonctionnement du mécanisme de la porte du pont-levis: L'usure presque nulle du fond de ces encoches réfute en effet l'hypothèse d'encoches destinées au rabattement d'un loquet ou d'une barre de fer fermant la porte. Par ailleurs, trois blocs plats ont été répertoriés: Il s'agit des blocs 2009-26,

de 11 cm de hauteur, 2009-71, de 12,5 cm, et 2009-60, de 14,5 cm. Le parement de ce dernier comporte en outre une feuillure de 6x7cm. Ces trois blocs dont la hauteur d'assise est peu commune peuvent être interprétés comme des éléments permettant de compléter la hauteur nécessaire à la mise en œuvre de l'assise suivante après l'insertion d'éléments spécifiques non assisés, comme une baie par exemple.

Fig. 92 a et b : éléments en lien avec la porte

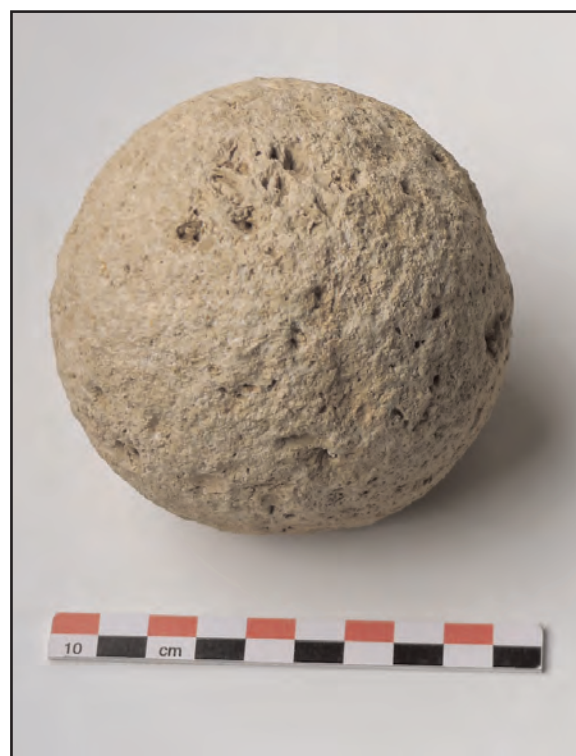
bien consolidé. Fossiles de petits gastéropodes (cérithes), foraminifères (milioles), passée bioclastique. Caractéristique du calcaire grossier du Lutétien local. Ce boulet a été taillé dans l'un des bancs du calcaire dur formant la partie résiduelle du calcaire grossier supérieur.

Taille : la surface du boulet est finement terminée par piquage. L'usage du couple broche – massette en percussion posée-lancée semble devoir être avancée, plutôt que le pic seul.  
Accident : un large éclat a été enlevé (7 x 6

cm). Le point d'impact est bien visible, et fait pensé à un choc intentionnel violent. Plutôt qu'un coup d'outil malencontreux, dont on n'expliquerait pas la raison, nous préférons voir l'effet d'un choc lors du jet et de la chute. On peut penser à un choc au contact d'un des éléments métalliques de la tour extrémité des chaîne du les arbres du pont-levis, barreaudage de fenêtre.

Fig. 106 : boulet iso 3348 découvert en 2011

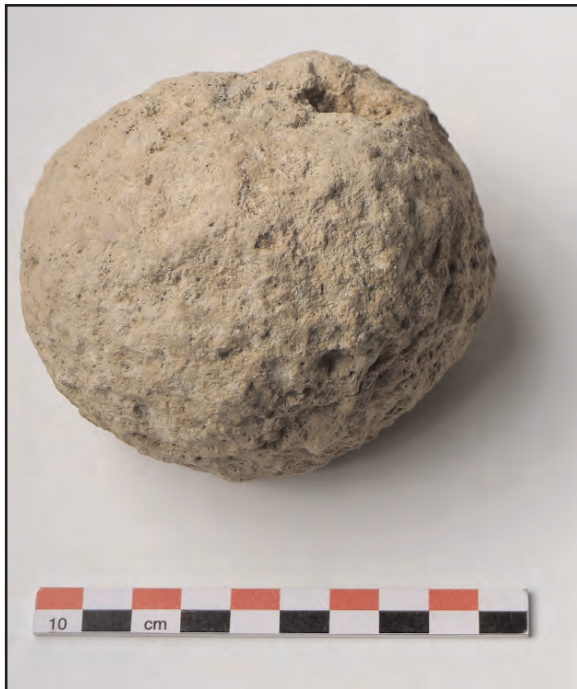
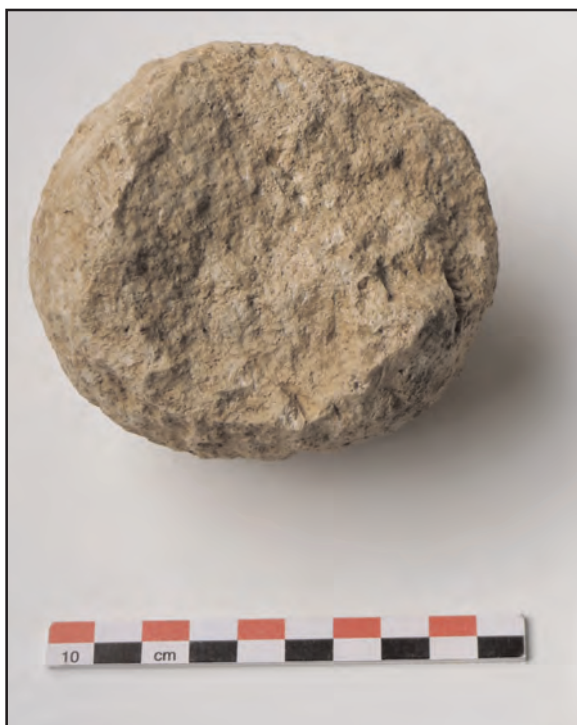
Diamètre : 90 à 95 mm. Imparfaitement sphérique.

Matériau : calcaire jaune claire à blanc, fin, bien consolidé. Fossiles de petits gastéropodes (cérithes), foraminifères (milioles), passée bioclastique. Caractéristique du calcaire grossier du Lutétien local. Ce boulet a été taillé dans l'un des bancs du calcaire dur formant la partie résiduelle du calcaire grossier supérieur. Taille : ce boulet est inachevé. La surface du boulet est pour partie finement terminée par piquage. L'usage du couple broche – massette

en percussion posée-lancée semble devoir être avancée, plutôt que le pic seul. L'ouvrier semble avoir eu du mal à dresser une passée bioclastique pour achever la forme.

Accident : un large éclat a été enlevé (7 x 8 cm). Il semblerait qu'il s'agisse d'un accident

Fig. 108 : boulet n° 2. US 7601, inventaire 848.

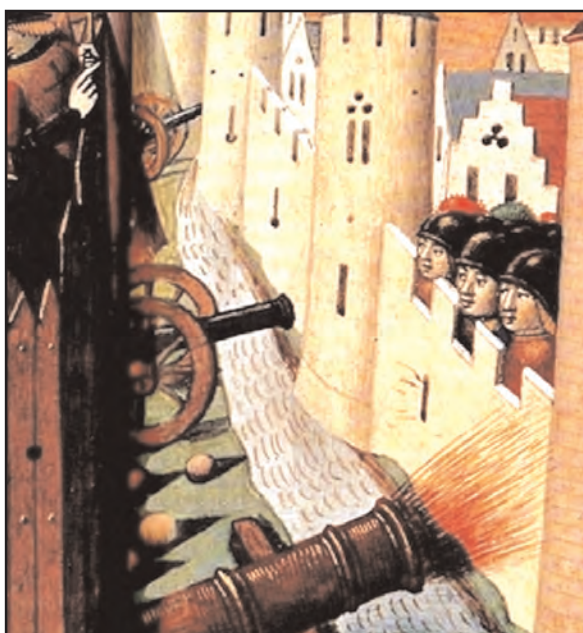
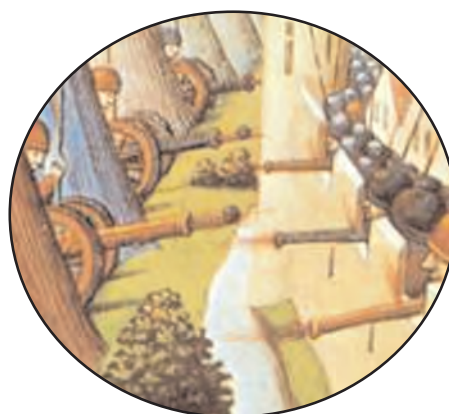
Fig.110 a et b  
Bombarde et couleuvrines lors du siège d'Orléans  
Manuscrit du "Vigile de Charles VII. XVe siècle

mesures, surtout entre les boulets 1 et 3, malgré la nette différence de matériau, nous oriente vers un usage par les armes à feu. Il est clair qu'il s'agit de boulets de canon. Le diamètre nous rapproche d'un type de canon de faible calibre. Les pierriers et veuglaires doivent être éliminés. Il pourrait s'agir plutôt du type coulevrine, serpentine ou bien pierrier à boîte.

Fig.110 a et b

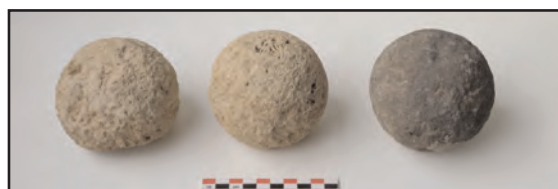
Même si l'un de ces boulets a eu un accident de façonnage, on note la constante du diamètre de ces projectiles. Cette exactitude des

fig. 111: les trois boulets

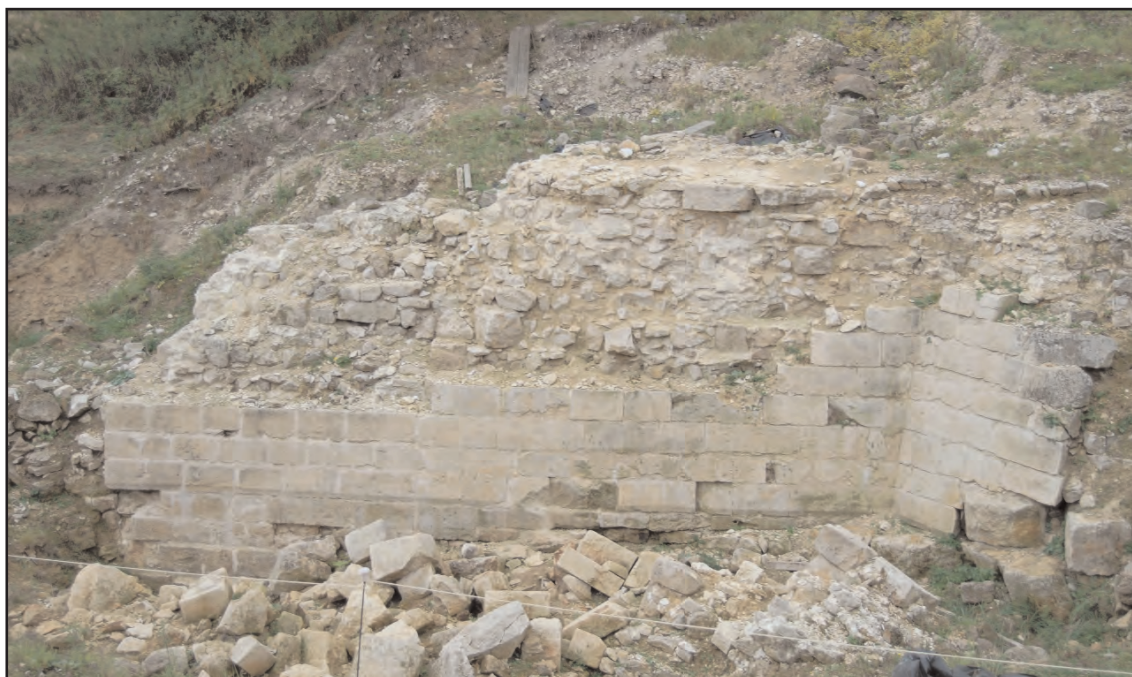
Fig. 119 : état de l'ouvrage sud-est (porte) Le rejointoiement des blocs effectué systématiquement depuis 2008 allié à un bon drainage a permis une conservation satisfaisante du mur. Aucun élément n'a été rajouté.

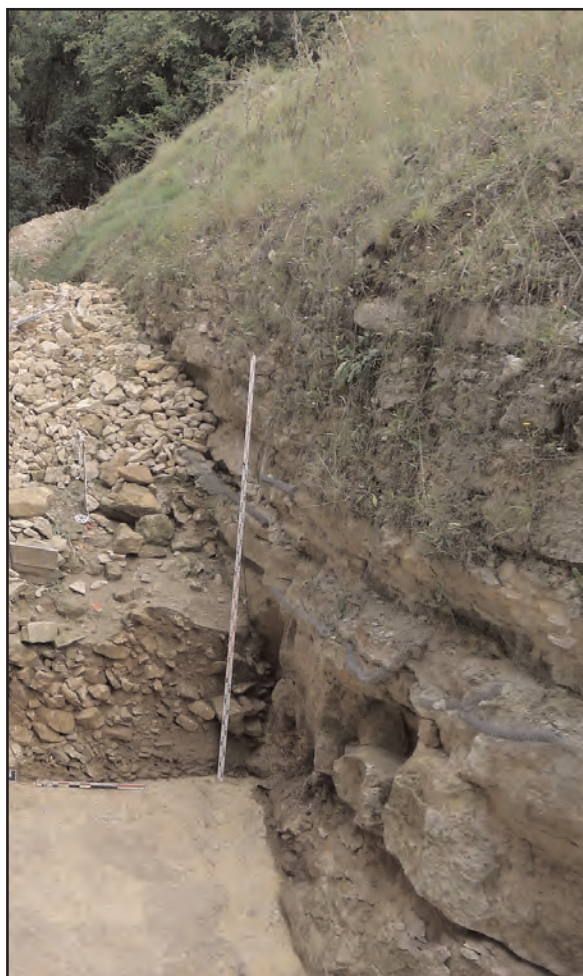
120 : végétalisation de la partie supérieure du fossé à l'aide de gazon sur un grillage fin. Etat 2011

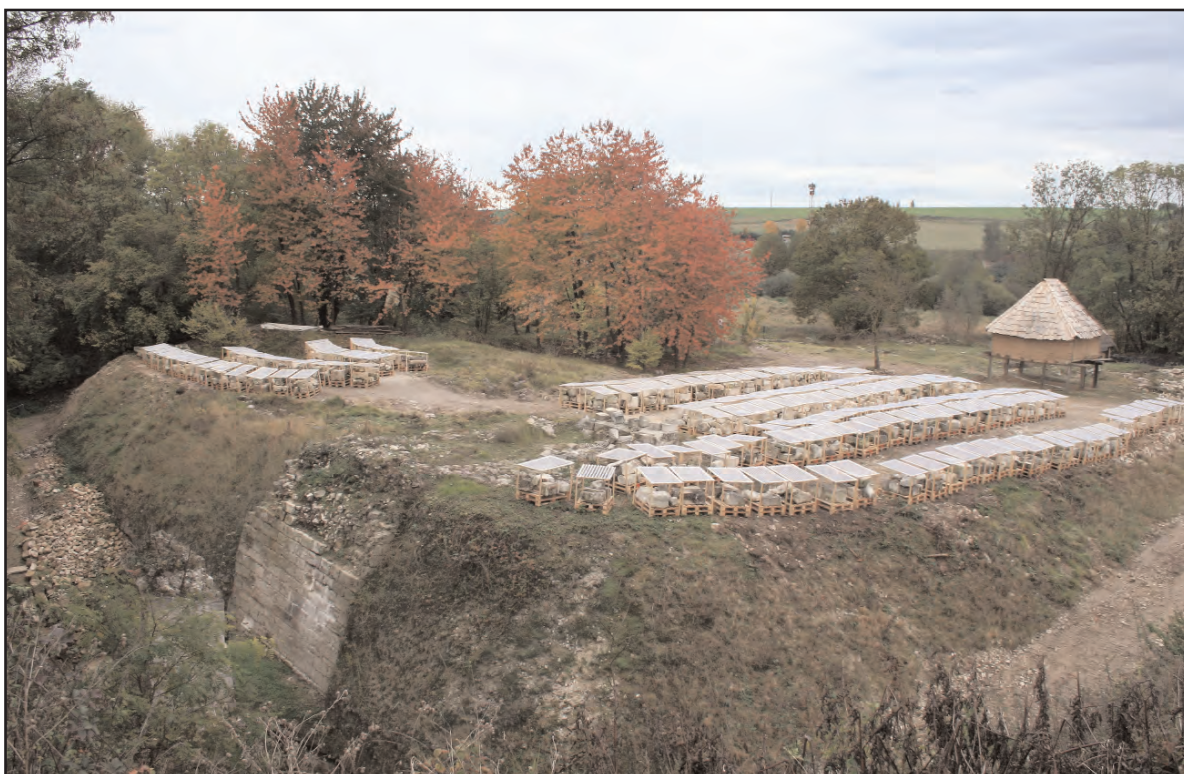
Fig.125 : vue des abris lapidaires disposées sur la plate-forme libérant ainsi les fossés de la contrainte des stockage.

Le site a été débarrassé des monticules de déblais de fouilles qui en perturbaient la compréhension. L'intervention a été réalisée par

l'entreprise COSSON située à Louvres, sous surveillance archéologique constante.

Fig.125 : vue des lapidettes disposées sur la plateforme, libérant les fossés de la contrainte des stockages.
