Louvres (Val-d'Oise) Château d'Orville

Habitat rural du haut Moyen Âge
et Château médiéval

rapport d'activité 2012

Rapport d'activité 2012

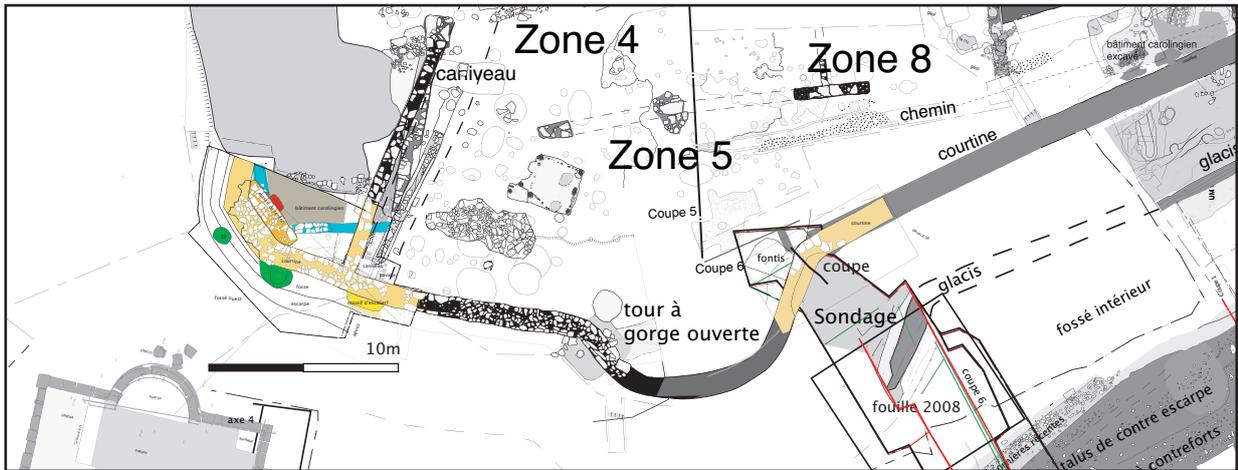
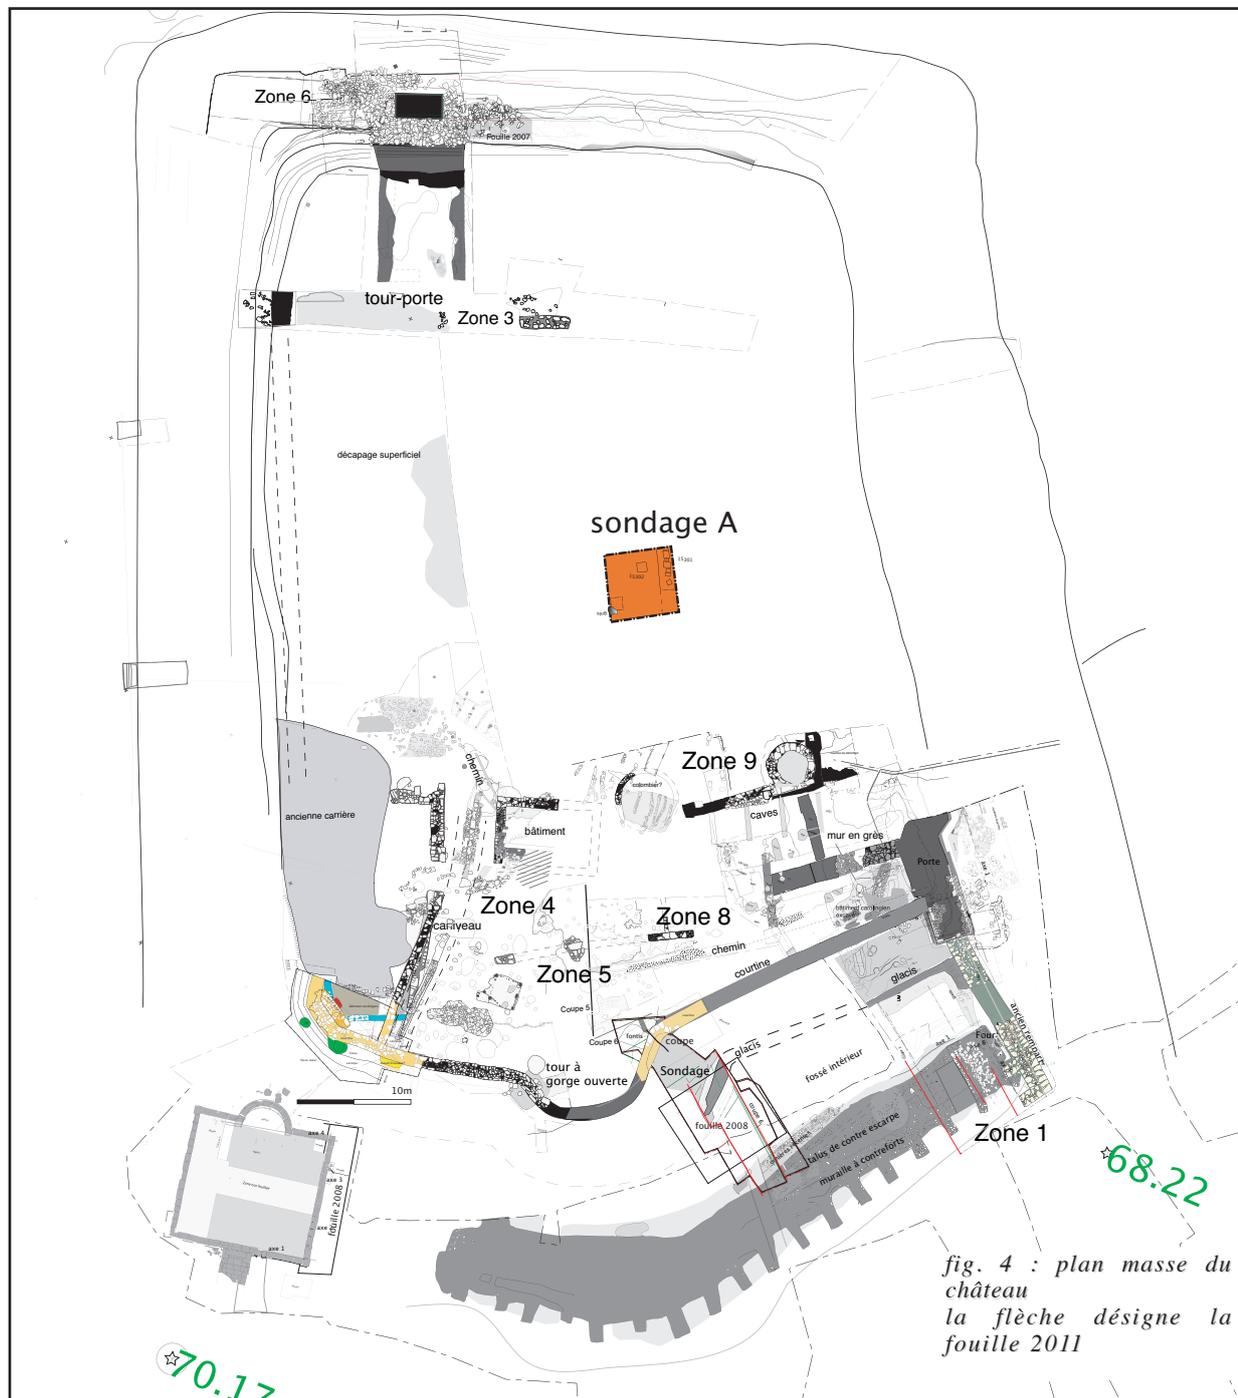
fig. 4 : plan masse du château
la flèche désigne la fouille 2011

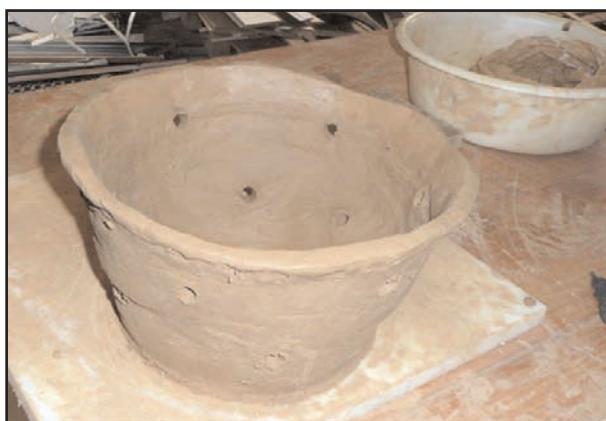
Fig 5 : essai de montage d'une auge en céramique chamottée d'après un modèle carolingien.

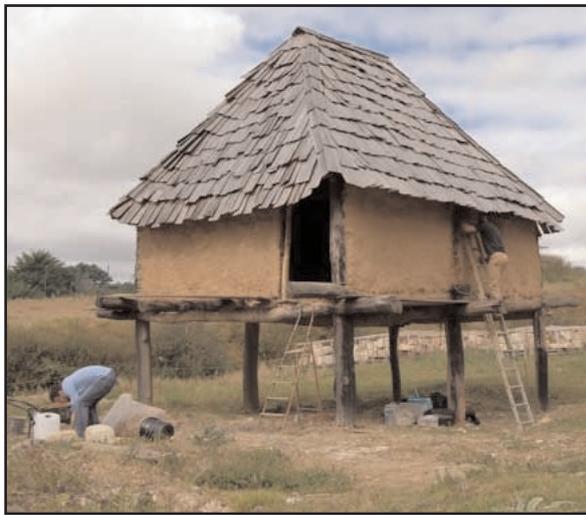
Fig. 6 : Couverture du grenier en bardeaux

en 2011 (fig. 6), nous avons constaté qu'il subsistait des jours importants entre le bas de la toiture et le haut des murs en pan de bois et torchis, c'est-à-dire entre le dernier rang des bardeaux et la sablière haute. Cette ouverture d'une dizaine de centimètres était susceptible de compromettre l'isolation du comble et le bon fonctionnement du grenier qui suppose que les récoltes stockées soient protégées des rongeurs et des oiseaux. Pour cette raison, nous avons colmaté cette ouverture pour constituer une sorte de cache-moineau en bois et torchis. Pour ce faire, nous avons réalisé une armature faite d'un treillis de petits branchages, entrelacés sur les dernières lattes de la couverture et les piquets débordants de la sablière des pans de bois (fig. 7). Sur ce treillis, une couche de torchis a été appliquée jusqu'au contact des bardeaux. De même, en sous-face de ce treillis servant d'armature,

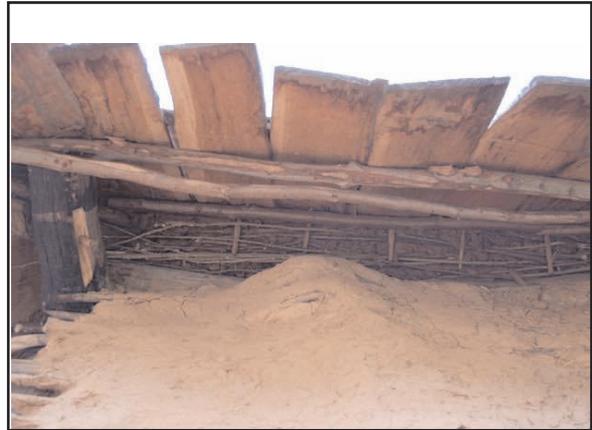
Fig. 7 : Colmatage en treillis de branches et torchis

une sous-couche de torchis y a été appliquée afin de colmater les derniers interstices et isoler le treillis au sein de l'argile. Ce cache-moineau a ainsi été réalisé sur tout le pourtour de la toiture et au-dessus de la future porte, isolant ainsi le grenier de toute éventuelle intrusion de nuisible.

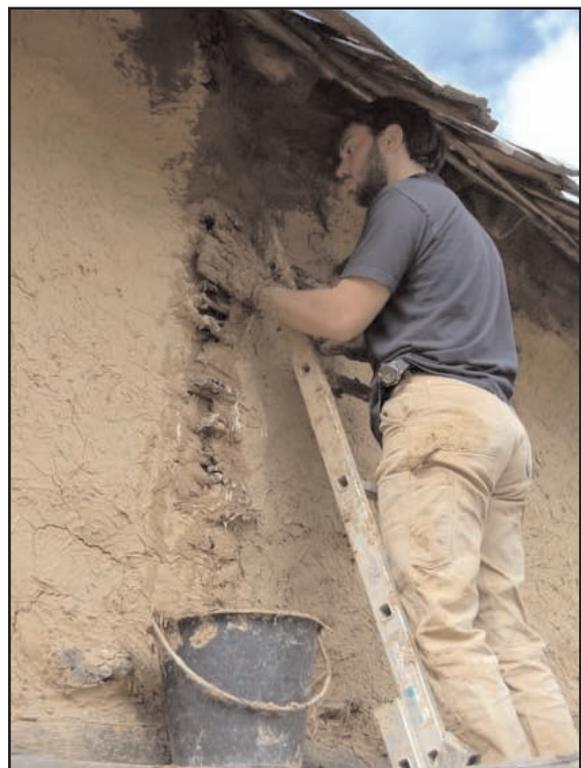
Fig. 8 : Entretien et réparation des cloisons en torchis

Parallèlement à ce travail, nous avons continué la réfection annuelle des parois en torchis, notamment celles exposées au nord-ouest, particulièrement exposées aux pluies

battantes (fig. 8). Ce travail d'entretien montre qu'une telle construction doit être en permanence entretenue par des appliques régulières de torchis, ce qui réclame une surveillance constante des cloisons et un travail de réfection relativement léger, de quelques heures par an.

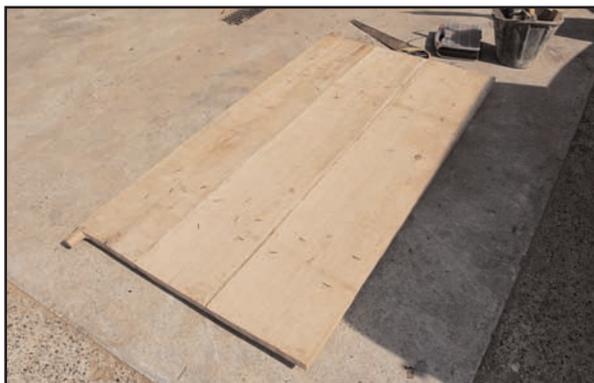
Fig. 10 : Vantail de la porte

l'unique vantail et la quatrième, coupée en deux, a servi d'armature transversale pour solidariser les précédentes. Pour le battant, les trois planches ont été disposées verticalement, à jointure vive taillée à la hache, sans feuillure ni rainure (fig. 10). L'une de ces planches, la plus longue des trois, a été taillée de telle sorte à ménager aux extrémités un gond débordant, de section circulaire, autour duquel va pivoter

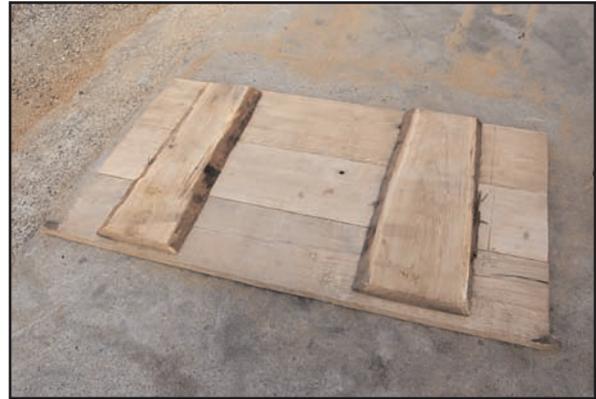
Fig. 11 : Fixation des traverses sur les trois planches par cloutage

le battant. En face arrière de la porte, les deux morceaux de la troisième planche ont été disposés horizontalement en traverses, en haut et en bas du vantail, pour étréssillonner les trois planches à l'aide de clous de ferronnerie (fig. 11). Une quarantaine de clous a été nécessaire pour solidariser ces planches, en retournant l'extrémité des clous débordants.

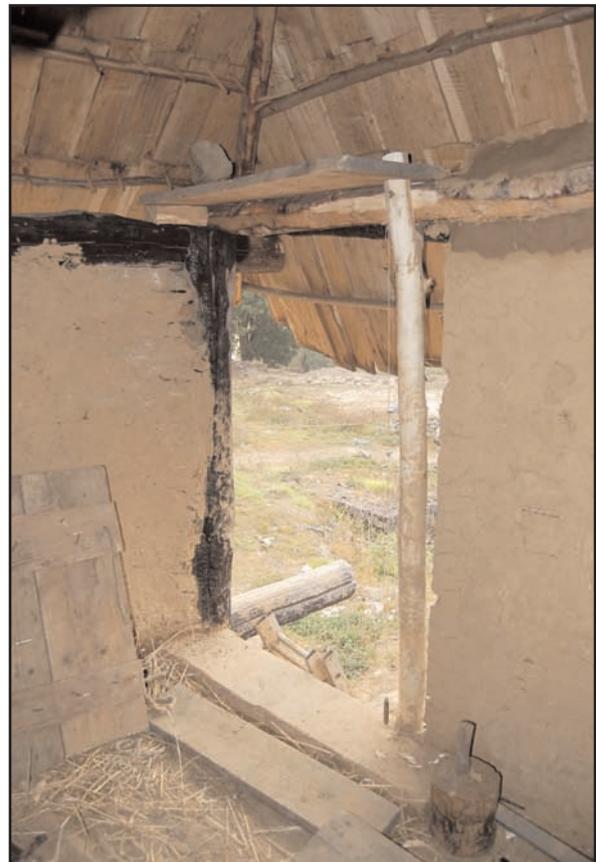
Fig. 12 : Réalisation du bâti dormant de la porte

Le bâti du dormant est constitué d'un seuil, d'un montant et d'un linteau (fig. 12). Pour le seuil, une épaisse planche de 20-25 cm de large a été fixée au plancher par quatre grosses chevilles et insérée à l'extrémité dans le pan de bois. Sur ce seuil ont été taillé un premier trou pour l'insertion du gond de la porte, près du poteau d'ossature du pan de bois, et un second, à l'autre extrémité, pour la fixation du montant. Ce dernier a été réalisé avec une grosse branche de saule pourvue d'une fourche en tête afin de l'insérer en partie haute entre les deux sablières par le premier bras de la fourche, et

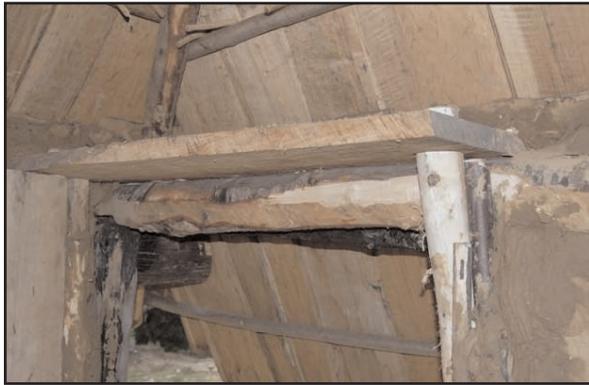
Fig. 13 : Fixation du linteau sur le montant

pour asseoir le linteau à travers le second bras. Enfin, un linteau constitué d'une large planche épaisse a été fixé en partie haute sur la sablière par chevillage et quelques gros clous de ferronnerie et sur le montant à l'aide d'une mortaise circulaire pour y faire traverser le bras de sa fourche (fig. 13). Un second trou circulaire a été taillé près du poteau d'ossature pour y fixer le gond de la porte.

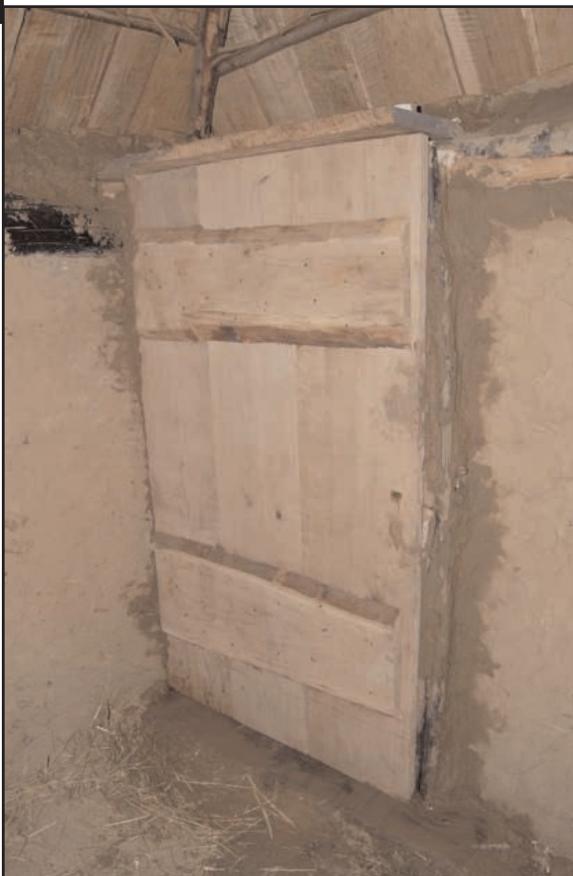
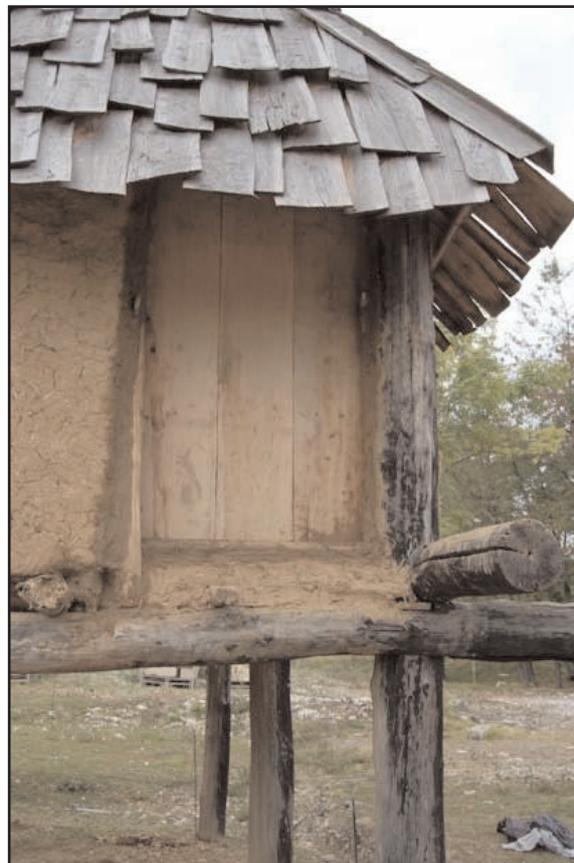
Fig. 14 : Colmatage du bâti dormant au torchis

Fig. 15 : Vue de la porte mise en place

La porte a donc été insérée dans le bâti dormant avant la fixation du linteau aux éléments d'ossature. On comprend ainsi que ce dispositif du gond pivotant, taillé dans l'épaisseur d'une planche du vantail, permet une meilleure fixation de la porte et que celle-ci ne peut être en aucun cas forcée depuis ses gonds à moins de démonter l'ensemble du bâti dormant. Le vantail pivote vers l'intérieur et les larges planches du seuil et du linteau, colmatées au torchis, comme le montant au pan de bois, assurent ainsi une bonne rotation de la porte tout en garantissant son isolation (fig. 14 à 16).

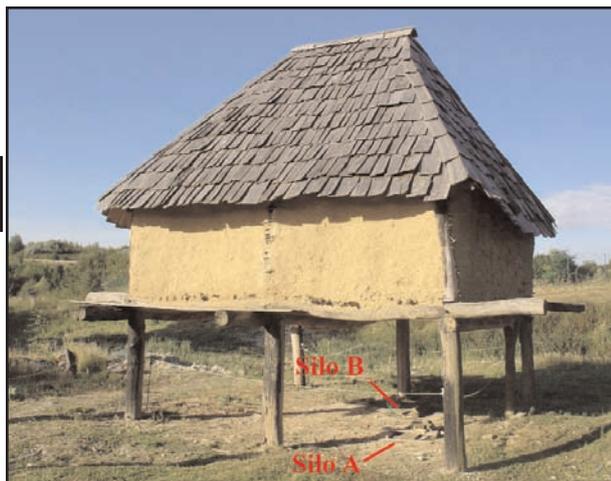
Fig. 16 : localisation des silos expérimentaux.

Deux silos ont été creusés dans le courant de l'été 2011 [Saout 2012]. Six configurations possibles d'aménagements ont été recensées [Bourrouilh, Saout 2012]. Toutefois, pour débiter, seules deux configurations ont été retenues – les contraintes budgétaires aidant aussi. Pour rappel, les deux silos ont été creusés selon un modèle archéologique trouvé à proximité. Il a été décidé de les placer sous le grenier expérimental du site d'Orville afin de les protéger des intempéries ou de l'ensoleillement direct (cf. figure 16).

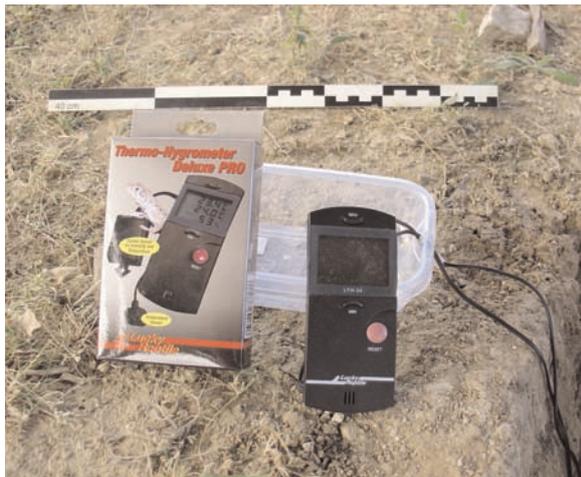
Fig. 18 : appareillage utilisé

Le modèle choisi dispose de deux sondes filaires : l'une mesure la température et l'humidité, l'autre la température, cette dernière pouvant être utilisée dans l'eau (cf. figure 18).

Les premiers tests ont révélé que les deux thermomètres ne donnent pas tout à fait la même valeur : l'écart est de l'ordre de 1,5 °C. Le fait que l'un des deux capteurs soit adapté à un environnement aquatique pourrait expliquer cette différence.

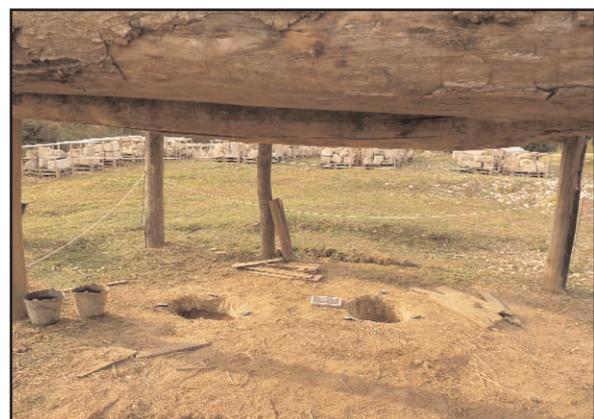
Fig. 19 : les silos sous le grenier

Avant de pratiquer l'ensilage du grain, nous avons effectué quelques observations sur les silos vides. En effet, ils ont été creusés à l'été 2011 et sont donc restés une année vides, mais fermés à l'aide de planches et à l'abri sous le grenier (cf. figure 19, figure 20 et figure 21).

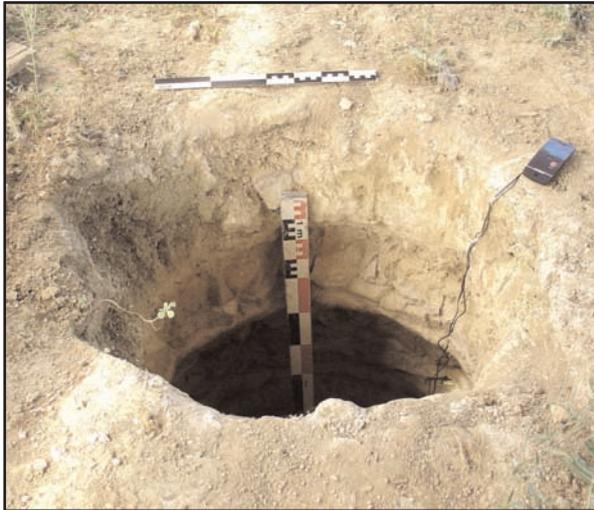
Fig 20 : le silo A ouvert

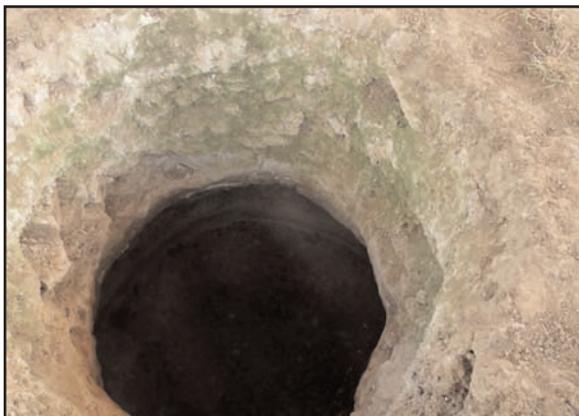
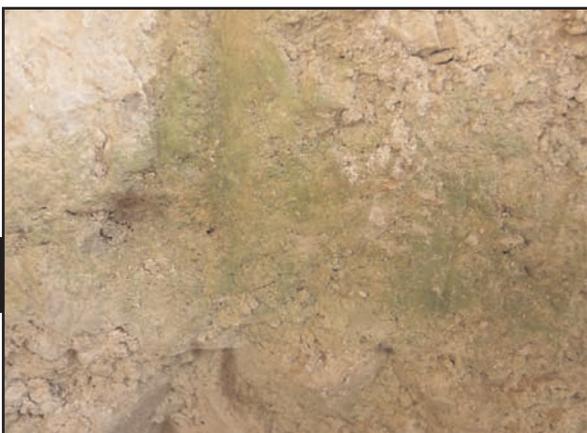
Ainsi nous avons pu constater la présence de moisissures vertes au niveau des goulots des silos (cf. figure 22 et figure 23). De

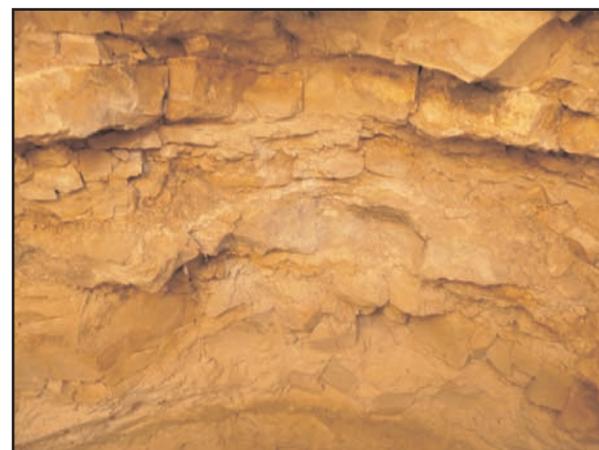
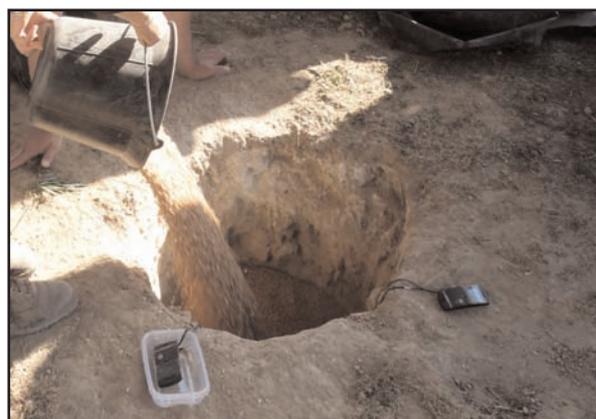
Le silo a été préalablement nettoyé. Étant donné qu'il s'agit de la configuration témoin, les aménagements étaient rudimentaires : le grain a été stocké à même le substrat rocheux (cf. figure 26 et figure 27).

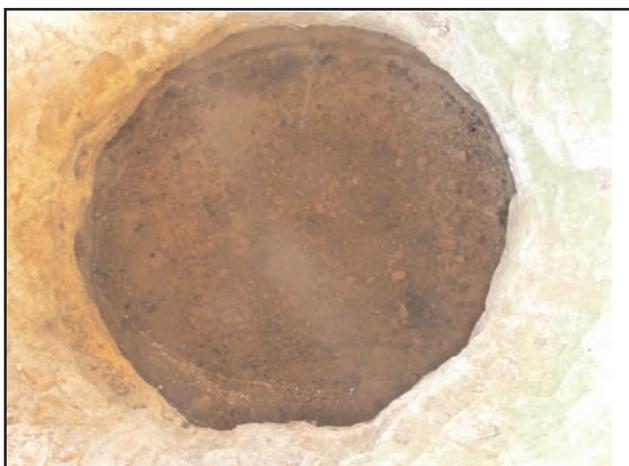
Fig. 24

plus, des araignées avaient tissé leur toile toujours au niveau des goulots (cf. figure 24). Des excréments de petits mammifères étaient aussi présents (lapin ou rongeur). À noter enfin qu'un lapin mort a aussi été trouvé au fond d'un des deux silos.

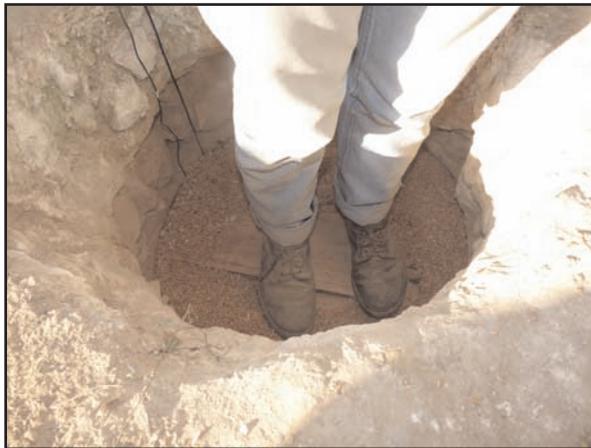
Fig. 28

La question du tassement des grains s'est aussi posée. En effet, la méthode suppose une fraction d'air limitée une fois le silo clos : les conditions anaérobies sont atteintes quand tout l'oxygène enfermé est consommé. Un premier essai de tassement à l'aide de planches s'est révélé vain (cf. figure 28). Par rationalité technique, il s'avéra qu'une méthode efficace était de remuer les grains à l'aide d'un solide bâton (en l'occurrence un manche de pelle, cf. figure 29).

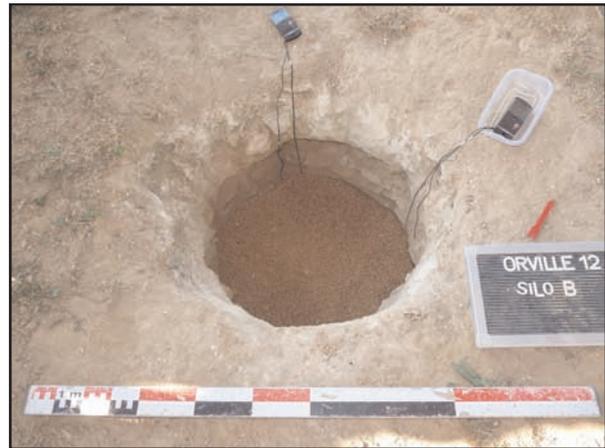
Fig.30

Nous avons versé 47 seaux de 10 l pour remplir le silo, soit un volume de 470 l ou environ 350 kg (évaluation faite avec un poids spécifique des grains de 75 g/l). Au final, il était rempli jusqu'à la base du goulot, point de départ du bouchon (cf. figure 30). Le premier niveau du bouchon était constitué de planches avec de la paille pour colmater

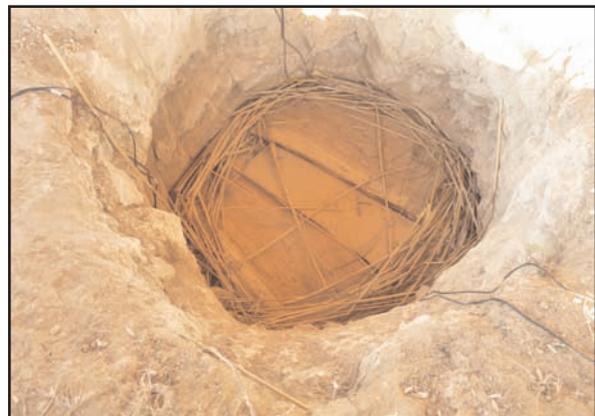
Fig. 31

les interstices (cf. figure 311). La suite du bouchon a été réalisée en torchis avec quelques pierres (cf. figure 32). Le torchis utilisé était très humide pour colmater efficacement les espaces vides. Des tassages réguliers (cf. figure 33) et un nivellement final (cf. figure 34) ont été effectués. Ce nivellement final a été réalisé un peu avant le niveau du sol pour laisser un espace excavé pour loger les capteurs (cf. infra).

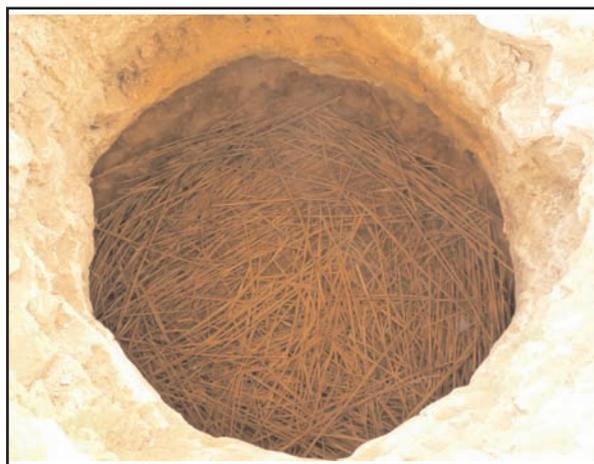
Fig 36

Un fond en paille a été réalisé (cf. figure 36). Puis l'amorce des parois a commencé à être pourvue de paille, mais une constatation s'est imposée : la paille était trop peu souple pour rester en place le long des parois courbes du silo. Ainsi le foin mis de côté a été utilisé et s'est avéré bien plus malléable pour épouser la forme du silo.

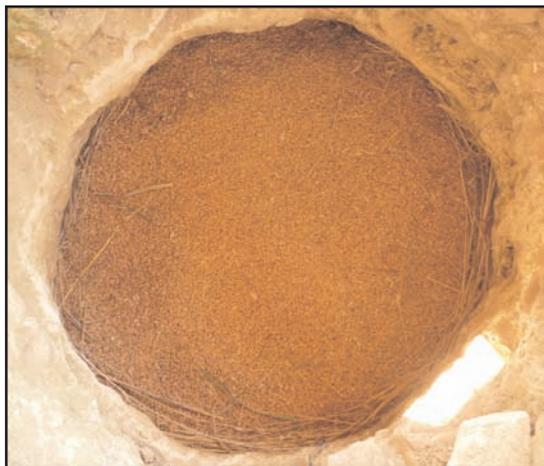
Fig 38

Nous avons versé 34 seaux de 10 l pour remplir le silo, soit un volume de 340 l ou environ 250 kg (évaluation faite avec un poids spécifique des grains de 75 g/l). Au final, il était rempli jusqu'à la base du goulot (cf. figure 38).

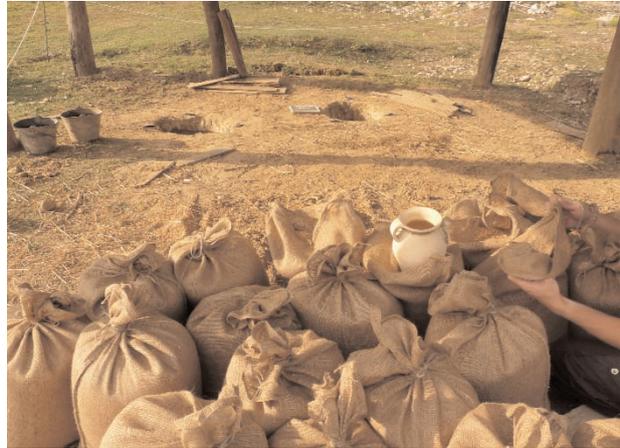
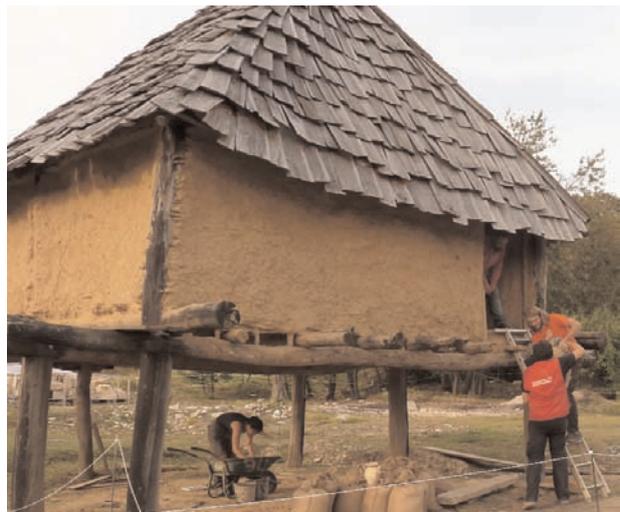
Au sein du grenier, le stockage a été réalisé dans des sacs en fibre de lin. Les sacs ont été réunis en groupe au centre de l'espace disponible (cf. figure 41 à 43).

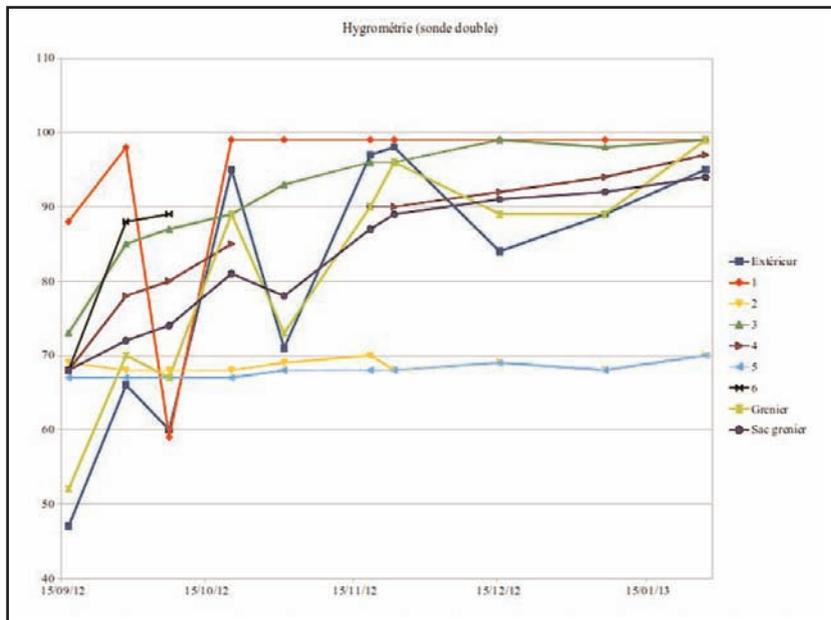
Fig. 46 : humidité de la sonde double

Les courbes d'humidité montrent une tendance différente (cf. figure 44). À l'exception notable des capteurs situés au milieu des grains au centre des silos, les relevés montrent une tendance très nette à la hausse. Nous devons signaler toutefois l'existence possible d'un problème avec la mesure du 7 octobre 2013 du capteur 1. Avec 59 %, cette dernière est en discordance totale avec le plateau à plus de 98 % constaté depuis l'automne 2012. Mis à part le coeur des silos, l'ensemble des points d'observation montre à la fin janvier une humidité comprise entre 95 % et 99 %. Pour le centre des silos, nous avons une remarquable corrélation entre les deux silos et une stabilité de l'humidité à une valeur un peu en deçà de 70 %. Cette mesure est très proche du taux d'humidité de l'air relevé au sortir de l'été, le 15 septembre 2012, dans le « big bag » contenant les grains à l'origine.

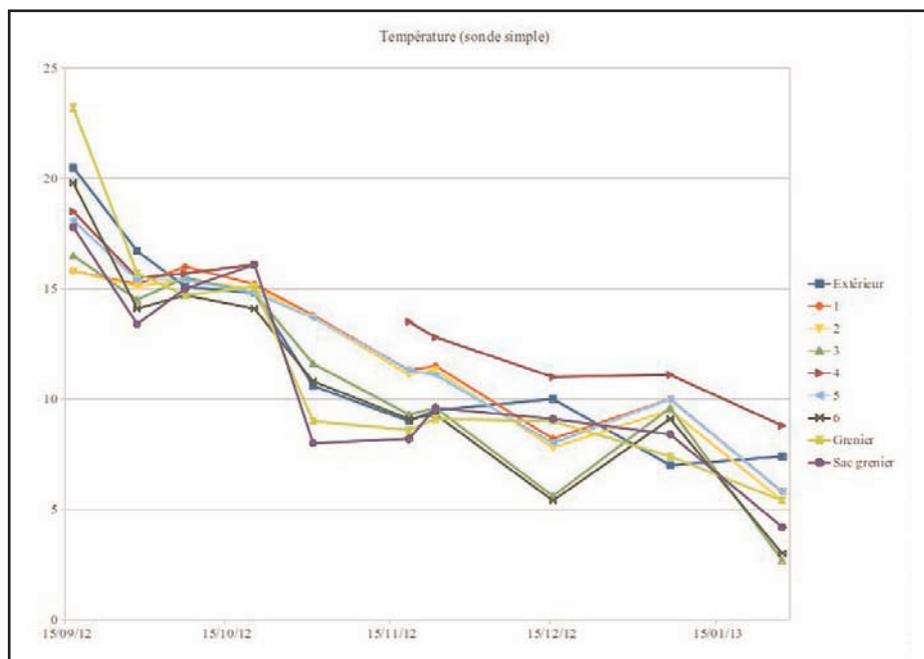
Fig. 47 :
température de la sonde simple

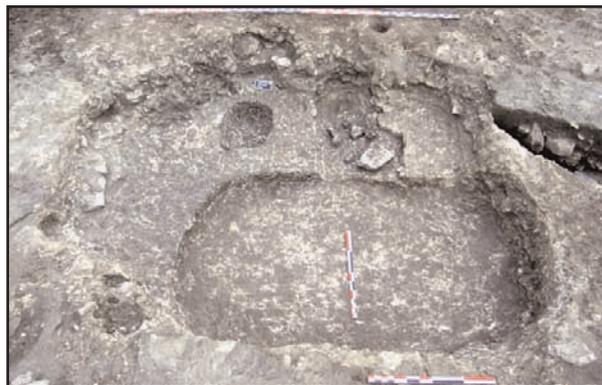
Fig. 48 : cabane de grande taille profondément creusée dans le calcaire sur le site d'Orville (st 3763)

L'exemplaire fouillé à Louvres Orville en 1999, daté du IXe siècle (st 3763), s'apparente par les dimensions de grande taille à ce groupe mais n'a pas livré d'indices architecturaux liés à la couverture (trous de poteau) et ses petits côtés sont légèrement arrondis.

La superstructure, reposant vraisemblablement sur sablière basse, ne permet pas de définir exactement l'aménagement architectural, Ce qui nous conduit à l'écartier comme modèle direct, même si sa présence prouve l'existence de fond de cabanes profonds et de

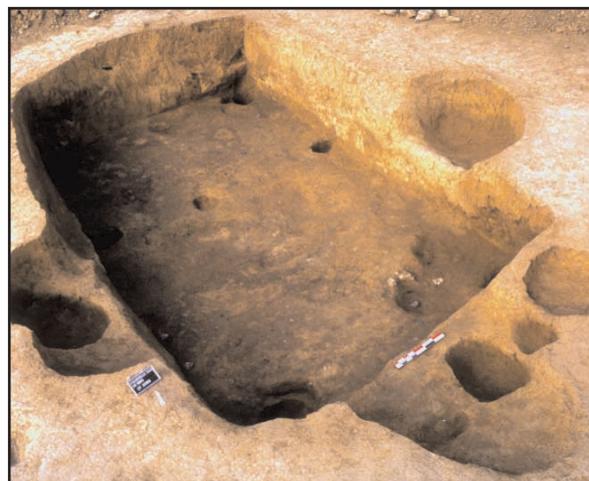
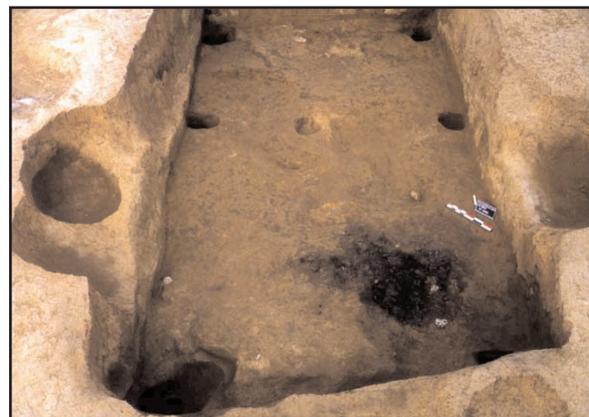
Fig.49 : la cabane 2095 de Villiers-le-Sec qui sert de modèle au projet

grandes dimensions sur le site. En revanche, Le caractère redondant des trois autres exemplaires découverts à Villiers-le-Sec, Rungis St Pathus qui s'inscrivent dans la même chronologie (IX-Xe s.) nous incitent à y voir un type de construction présentant peut être un usage spécifique. En tout cas répondant aux

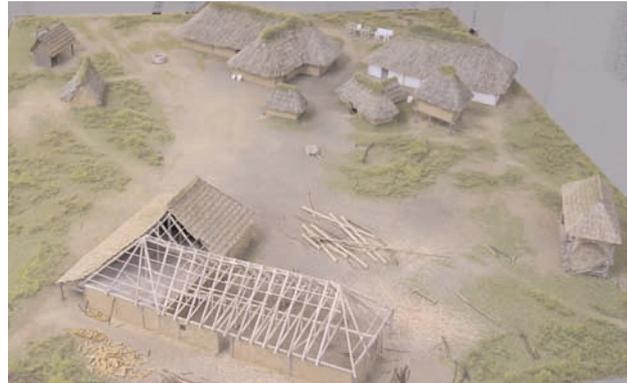
Fig.51 : maquette d'une unité carolingienne de Villiers-le Sec

lingienne à laquelle appartient ce bâtiment fait l'objet d'une maquette présentée dans le musée (fig. 51).

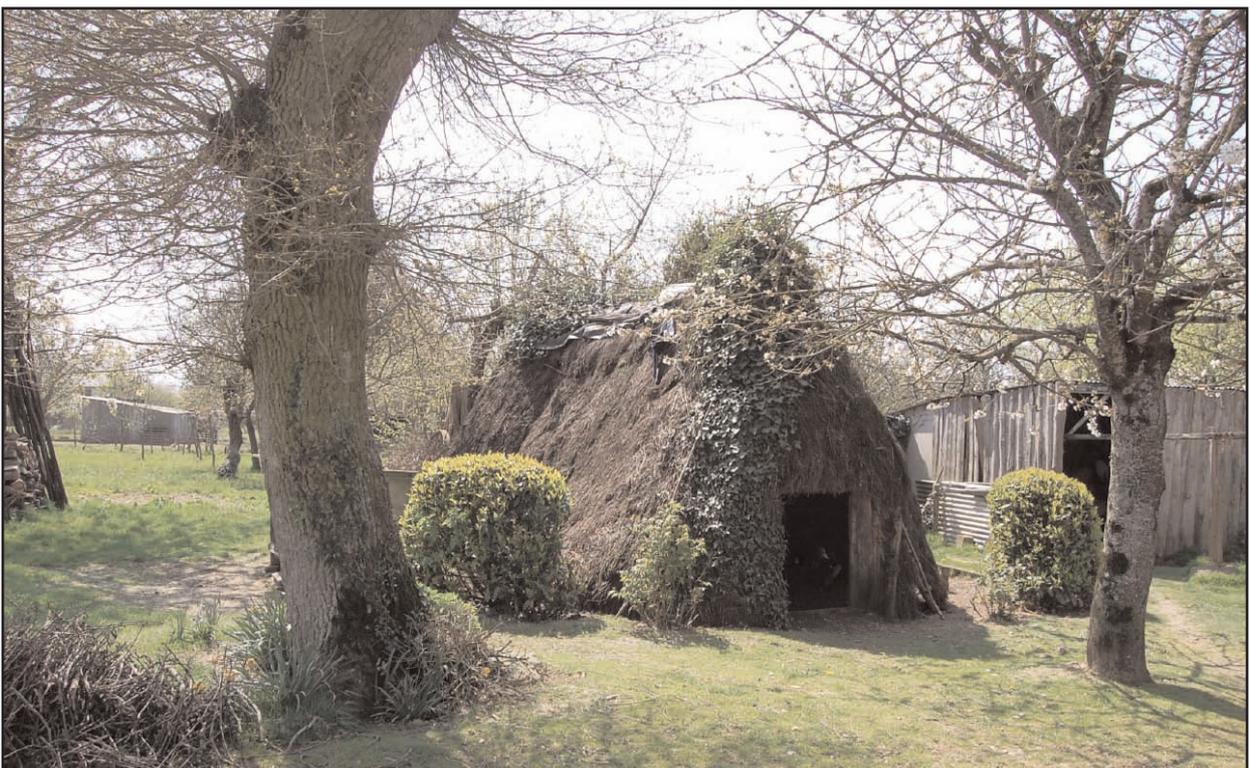
Fig. 52 : Lanouée (56), le Quétel, loge à sol excavé et poteaux plantés, début XXe s.

L'étude réalisée sur des bâtiments à poteaux plantés appelés "loges" (voir bibliographie et fig. 52), construits au début du XXe siècle, entre Tours et Angers, et en Bretagne a permis de mettre en évidence des techniques de construction similaires à celles mises en oeuvre au cours du haut Moyen Âge : sols excavés, poteaux plantés, couvertures végétales, et ce pour des bâtiments de 15 à 100 m³. Ces exemples permettent d'avancer des choix de restitution fiables sur le plan structurel et technique (choix des matériaux, disposition des poteaux, structure de comble...). Sur le plan

fonctionnel, il s'avère que la plupart des loges au sol excavé servaient au stockage de fûts de cidre. L'excavation et les levées des terres extraites du creusement et disposées sur le pourtour de la loge assurent en effet une bonne isolation thermique et une humidité constante. La couverture en bruyère ou en chaume renforçait cette hygrométrie stable. En outre, ces loges servaient aussi au stockage d'outils divers, et d'aliments parfois. En Bretagne, des saloirs (grands pots remplis de sel dans lequel on mettait de la viande) étaient disposés au

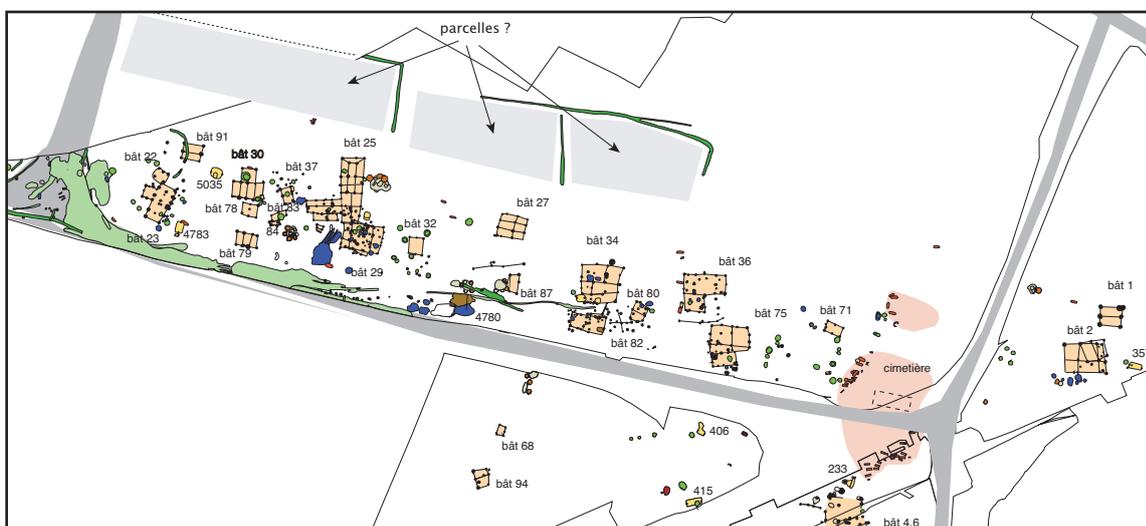
fig.53 : parcelles au nord de l'habitat carolingien de Villiers le Sec

Si les exemples régionaux paraissent moins évidents, nous pouvons prendre pour exemple la phase carolingienne du site de Villiers-le-Sec qui présente des parcelles allongées délimitées par des fossés immédiatement à l'arrière des zones bâties (Fig 53), Mais la question est alors de définir si il s'agit de jardins ou bien de champs.

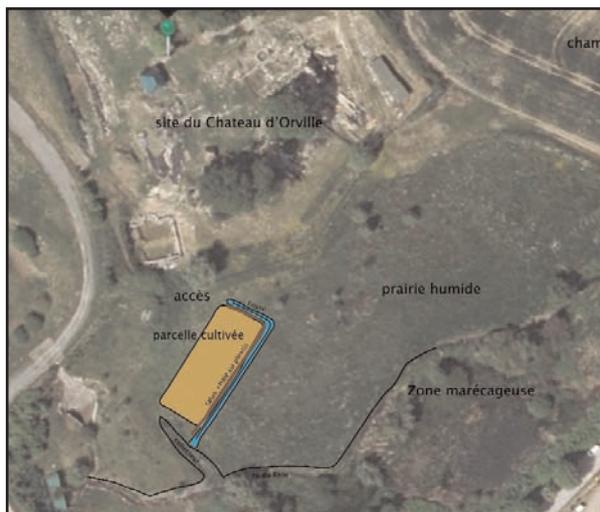
Fig.54 : position de la parcelle aménagée en 2012 avec l'accord du SIAH

Comme dans l'exemple de Villiers-le-Sec un fossé limite la parcelle sur deux côtés extérieurs, ce qui est d'ailleurs rendu indispensable afin de permettre un drainage efficace. Le fossé se jette au sud dans le ru via un collecteur existant.(fig.54) Le talus issu du creusement du fossé, effectué durant la campagne 2012 devra être associé à un plessis ou bien une haie vive afin de le péreniser en évitant son érosion.

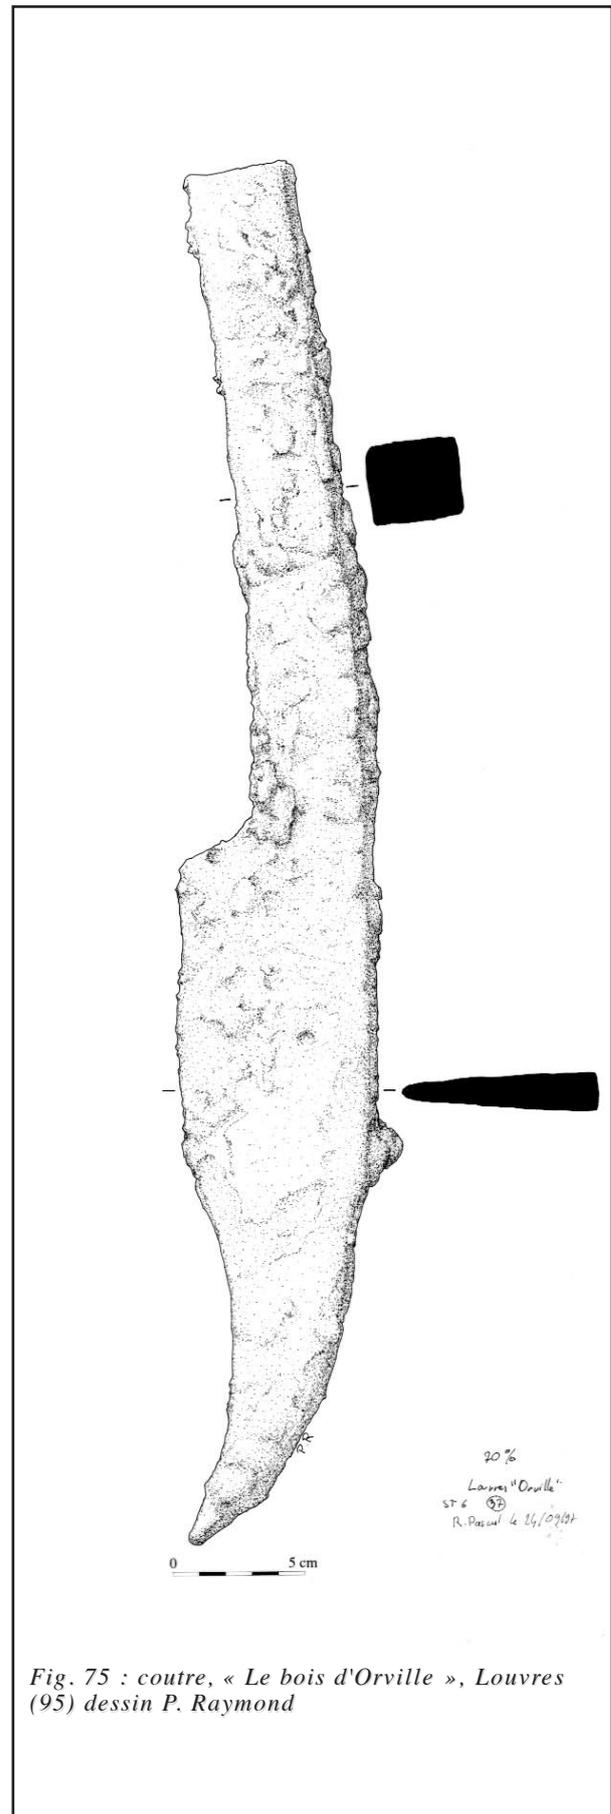
Fig. 75 : coutre, « Le bois d'Orville », Louvres (95) dessin P. Raymond

Lors du diagnostic réalisé pendant l'hiver 1996-1997 dans le cadre de la construction de la Francillienne, à proximité du site d'Orville, un coutre a été trouvé [Navech, Bahain 1997] et son contexte documenté lors des fouilles qui ont suivi. La représentation fournie par le rapport et reproduite ici (cf. figure 20). Vis-à-vis de la typologie proposée

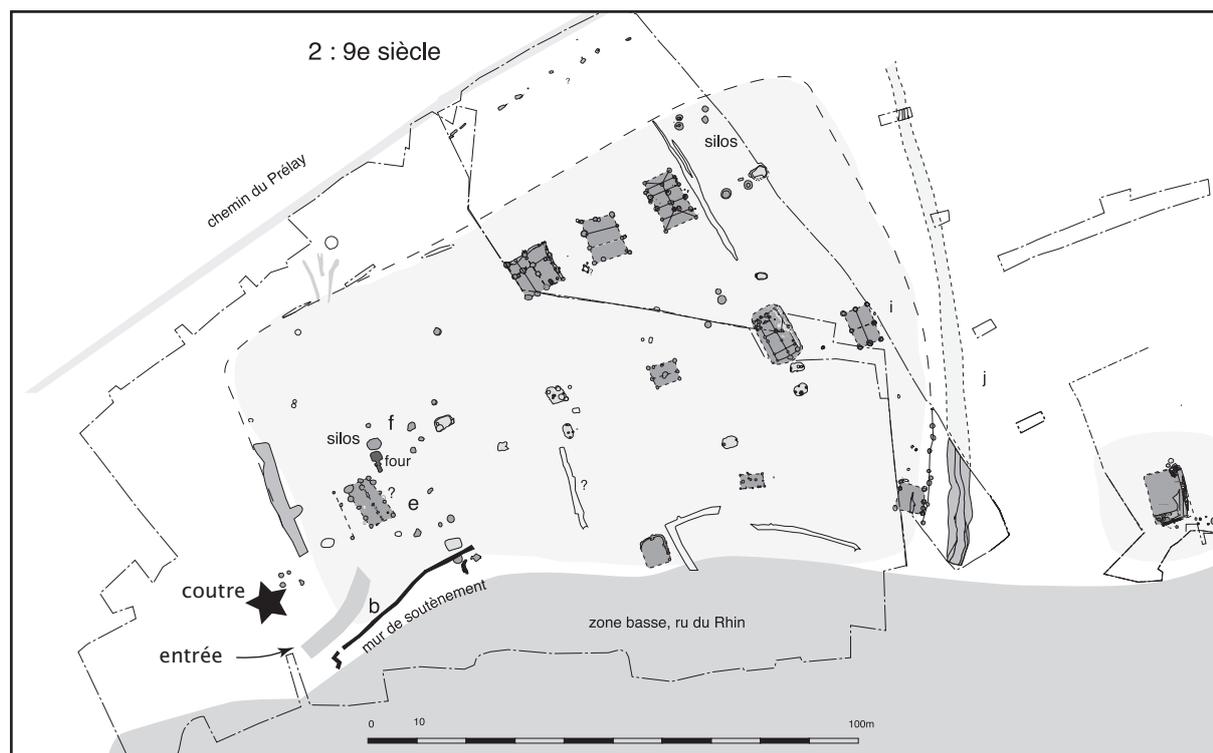
Fig.78 Localisation du coustre issu des fouilles 1997 sur le plan phasé carolingien. à droite, le bâtiment carolingien achevé de fouiller en 2012.

Le rapport de diagnostic associe ce coutre au mobilier trouvé après décapage en surface de la structure n° 6 [Navech, Bahain 1997]. Cette structure n'a été fouillée que quelques mois plus tard lors de l'opération de fouilles menées par Patrick Chopelain et encore qu'à 50 %, cf. figure 25 page 31 dans [Chopelain et al. 1998]. Le coutre semblait avoir été considéré avec prudence du fait d'un risque d'interférence : sa nature d'instrument aratoire pouvant laisser penser qu'il ait pu être perdu lors d'un choc avec le substrat calcaire. Toutefois, la découverte, bien à plat dans le remplissage

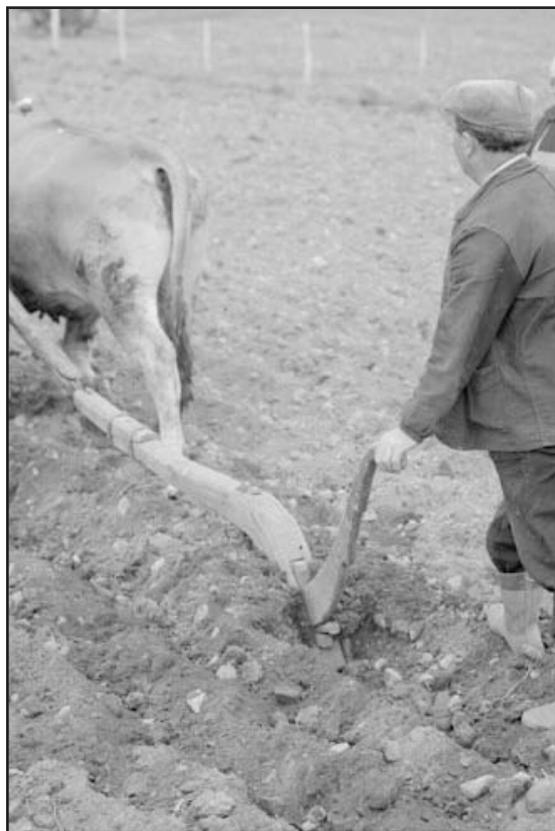
Fig. 80 : le travail d'une araire à Recoules-d'Aubrac en 1965 (48) [Marthelot 1965]

- l'araire, muni d'un soc et parfois d'un coutre, fend le sol et le rejette de part et d'autre d'une raie de manière symétrique (cf. figure 80) ; le coutre n'est donc pas primordial ;
- la charrue, munie d'un soc, d'un coutre et d'un versoir, découpe une bande de terre qu'elle retourne (cf. figure 81).

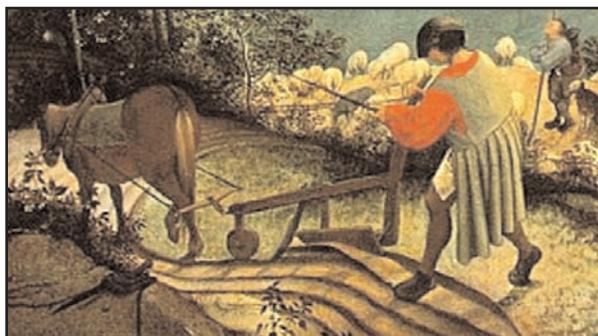
Fig. 81 : P. Bruegel, *La Chute d'Icare*, Musées royaux des Beaux Arts, Bruxelles.

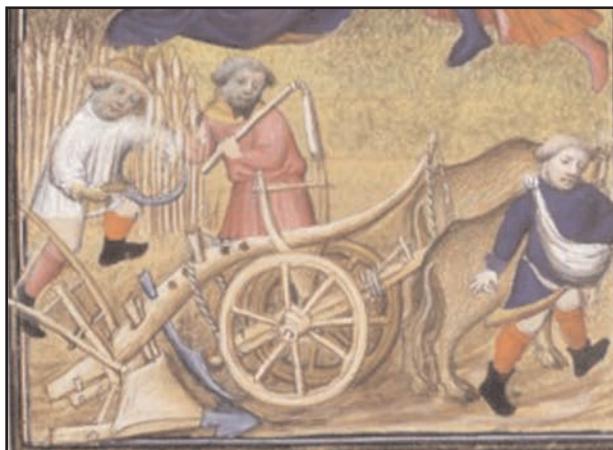
Fig. 82 : Boccaccio, *de mulieribus claris*, ms 598, folio 11, Bibliothèque Nationale de France.

Les deux outils peuvent être pourvus d'un avant-train qui permet de régler de manière plus précise la manière dont le sol est travaillé (cf. figure 82). Si le coutre peut appartenir aux deux types, il est fondamental pour le fonctionnement d'une charrue. Comme nous l'avons déjà mentionné, il intervient dans le dimensionnement et l'aiguillage de la bande de terre retournée par la charrue. En résumé, pour notre démarche, l'adoption d'un coutre n'a de sens que si une charrue est réalisée. En effet pour le cas d'un araire, il s'agit d'une pièce optionnelle pouvant faciliter le travail de l'outil et limiter son usure ; elle n'est donc pas fondamentale comme le souligne aussi A. Marbach [Marbach 2001, p. 69].

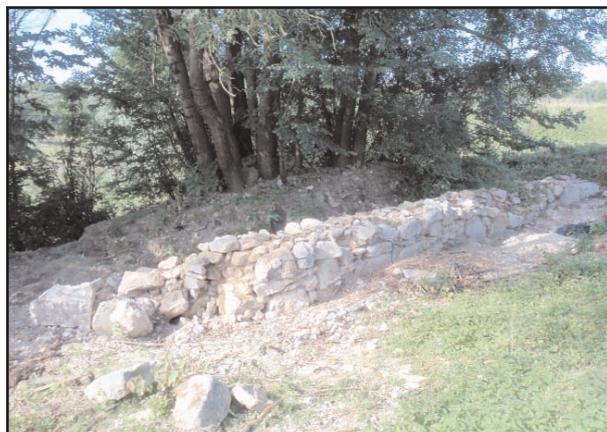
Fig 89 . vue de la portion de courtine avant restauration

En effet, une portion de ce mur, dégagé en 2001, commençait à se dégrader (fig. 89) et ce travail permettait également de rendre lisible le tracé de la tour à gorge ouverte, documentée principalement par une tranchée de récupération de mur.

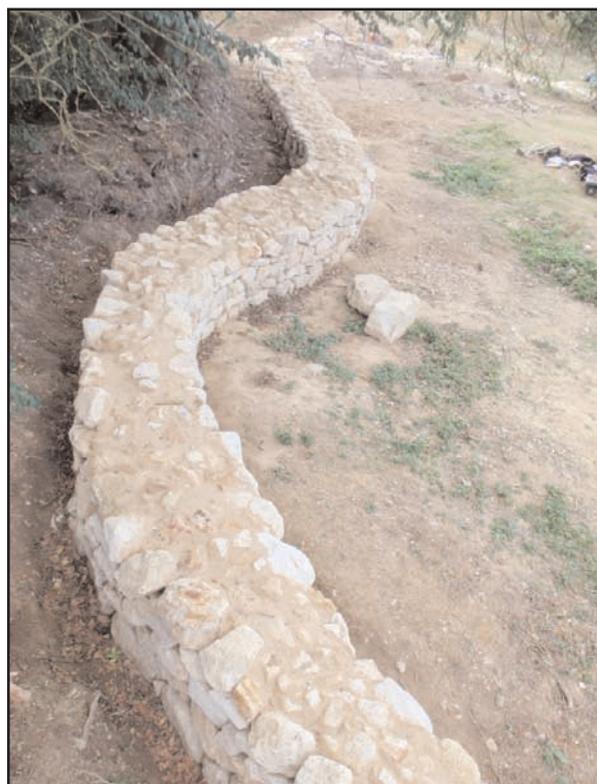
Fig 90 . vue de la portion de courtine après restauration

Cette première étape a permis de choisir précisément la portion restaurée ensuite lors du chantier mené par la Cham la seconde quinzaine de Juillet.(fig. 90)

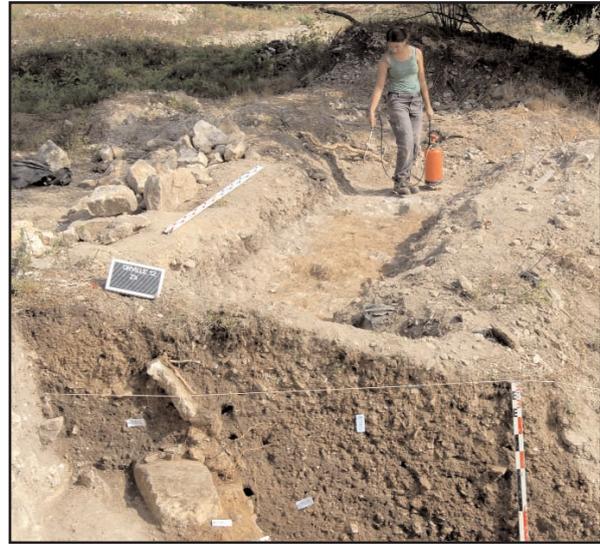
Fig. 92 : vue de la coupe vers l'est

Une coupe stratigraphique, qui complète les observations effectuées en 2008 permet d'observer la stratigraphie du mur immédiatement à l'ouest de la partie touchée par le fon-

Sur cette coupe (fig 92 et 93), une portion conservée de la courtine associe un bloc taille, et plusieurs moellons à du limon orangé utilisé comme liant.
