Louvres (Val-d'Oise) Château d'Orville

Habitat rural du haut Moyen Âge
et Château médiéval

rapport d'activité 2012

Rapport d'activité 2012

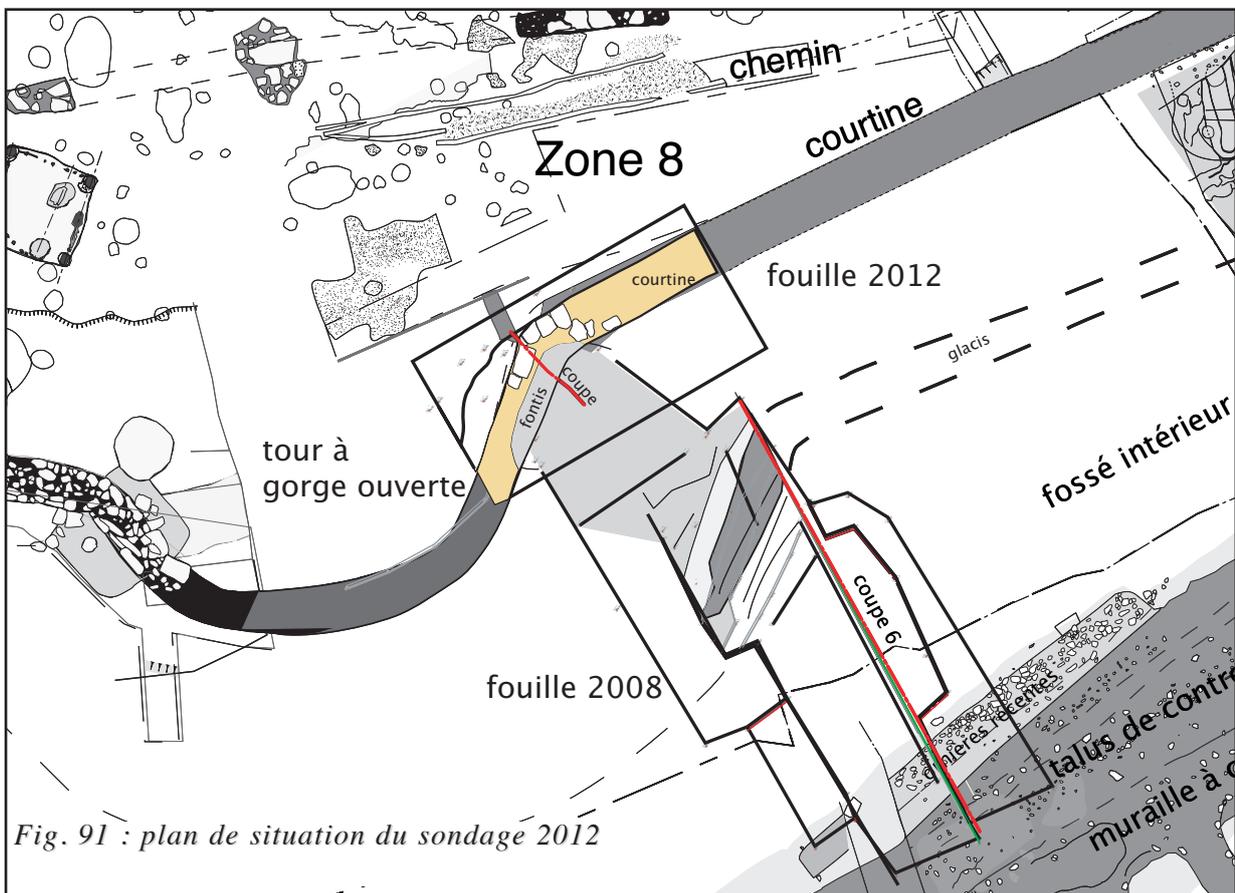
Fig. 91 : plan de situation du sondage 2012

Une dégradation du banc calcaire, partiellement entamé par un fontis avait également été observée : son périmètre a pu être établi lors de la fouille 2012 (fig. 91), tout en permettant de découvrir des portions conservées du mur sous la tranchée de récupération.

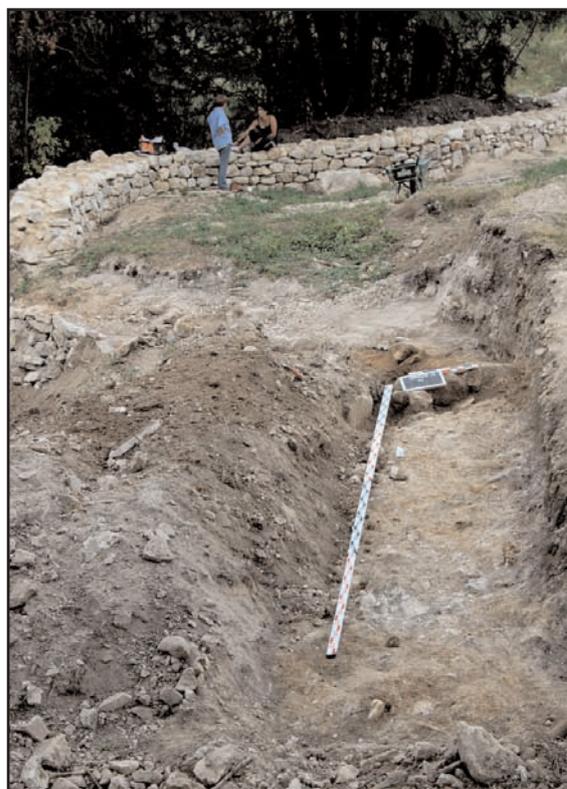
Fig. 94 : vue de la tranchée de récupération de la courtine (limon ocre et plâtres). A l'arrière plan, la partie restaurée

La campagne 2003 avait permis d'apprécier le tracé de la tranchée de récupération de la courtine (fig. 94 mais sans en fouiller le remplissage).

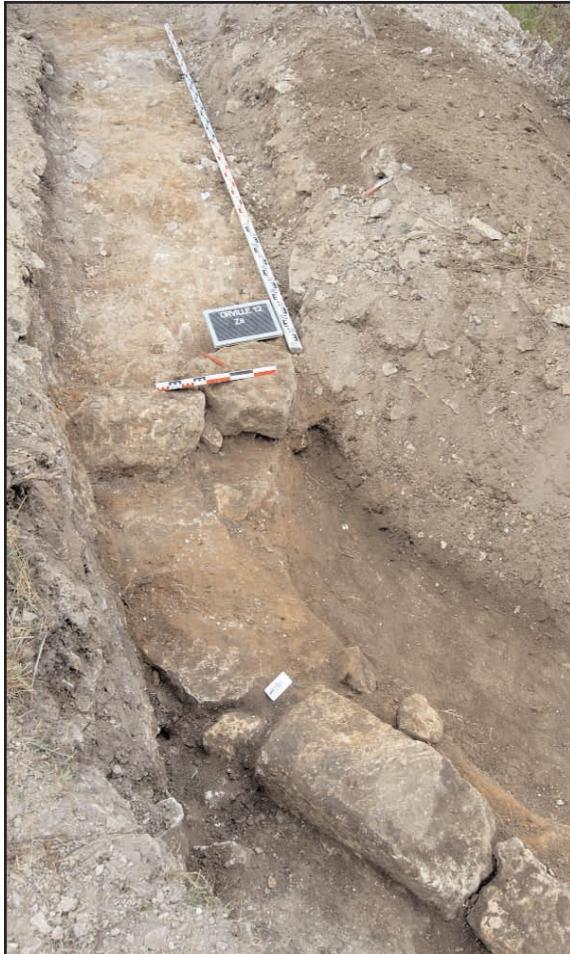
Fig. 95: vue des parties conservées de la fondation du mur

évidence des parties "positives" du mur encore conservé. (fig 95).

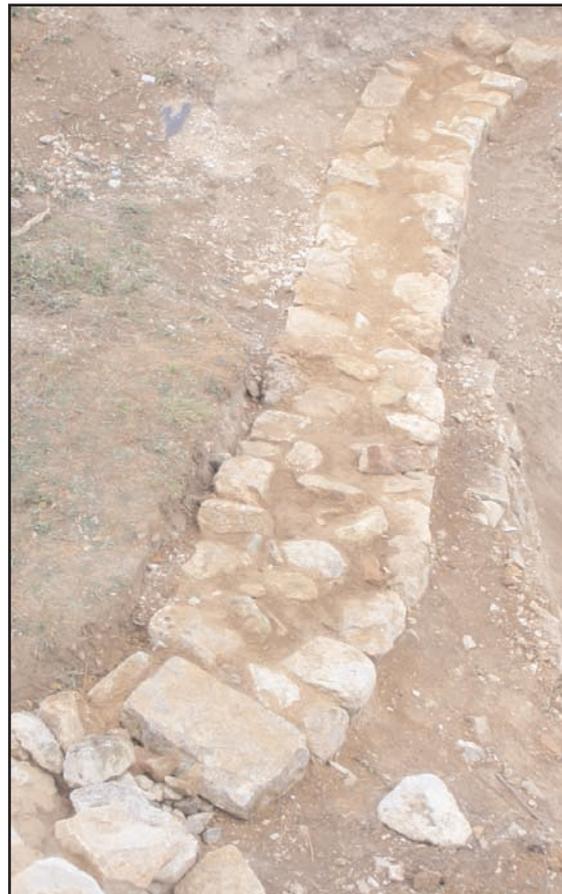
Fig 96 : portion de courtine avec réfection du parement extérieur et création d'un glacis de soutènement (en bas à droite) préalable à la restauration prévue en 2013

Grâce au sondage situé en contrebas, il a été possible de redégager le banc calcaire sur toute la face où le parement extérieur du mur avait été entamé. Un glacis maçonné reposant sur le banc calcaire a ensuite été construit, permettant de reconstituer le parement extérieur du mur dans des conditions lui permettant de recevoir la charge des assises ultérieures de restauration du mur (fig.96).

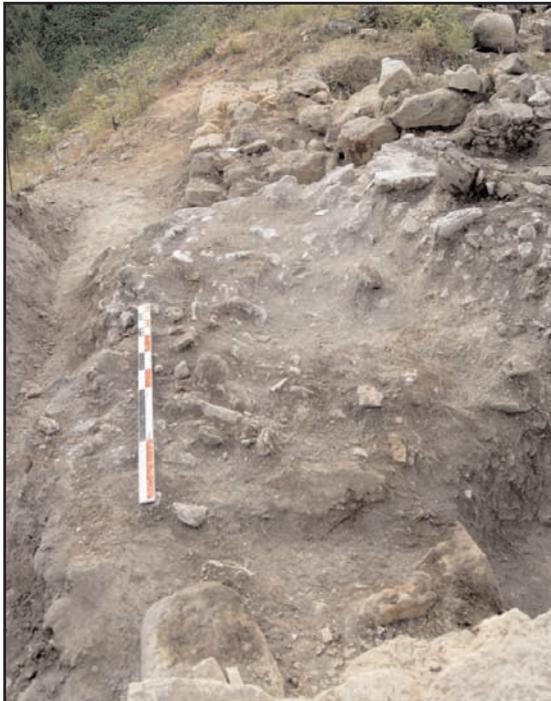
Fig.97 : remblai de démolition au dessus de la courtine à dominante de terre et plâtras. US 14500

Le comblement supérieur correspondant à la démolition de la courtine (US 15401) associe des plâtras et une couche épaisse de limon ocre correspondant au liant de la courtine délaissé par les récupérateurs de pierre (fig.97).

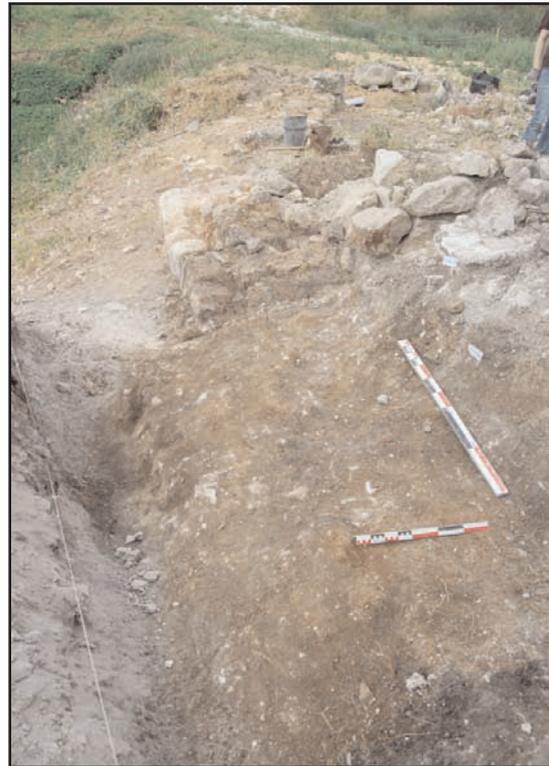
Fig 98. : couche de limon ocre associée à des petits blocs et petits fragments de plâtre correspondant à la démolition de la courtine. US 14501

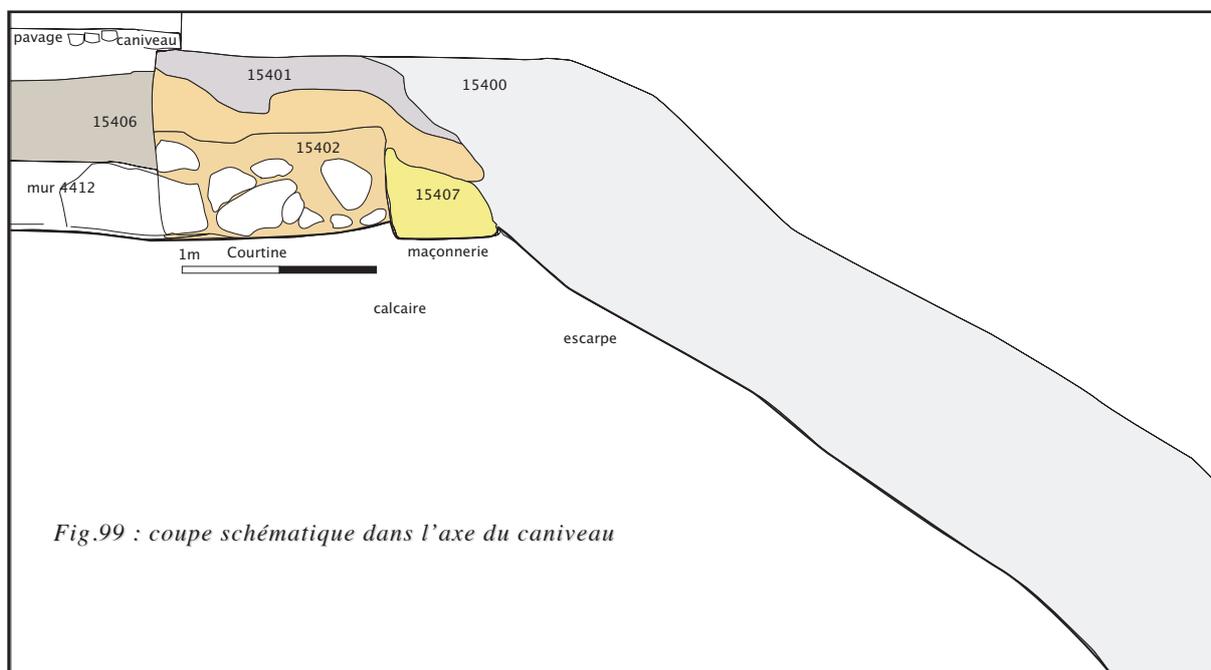
Fig.99 : coupe schématique dans l'axe du caniveau

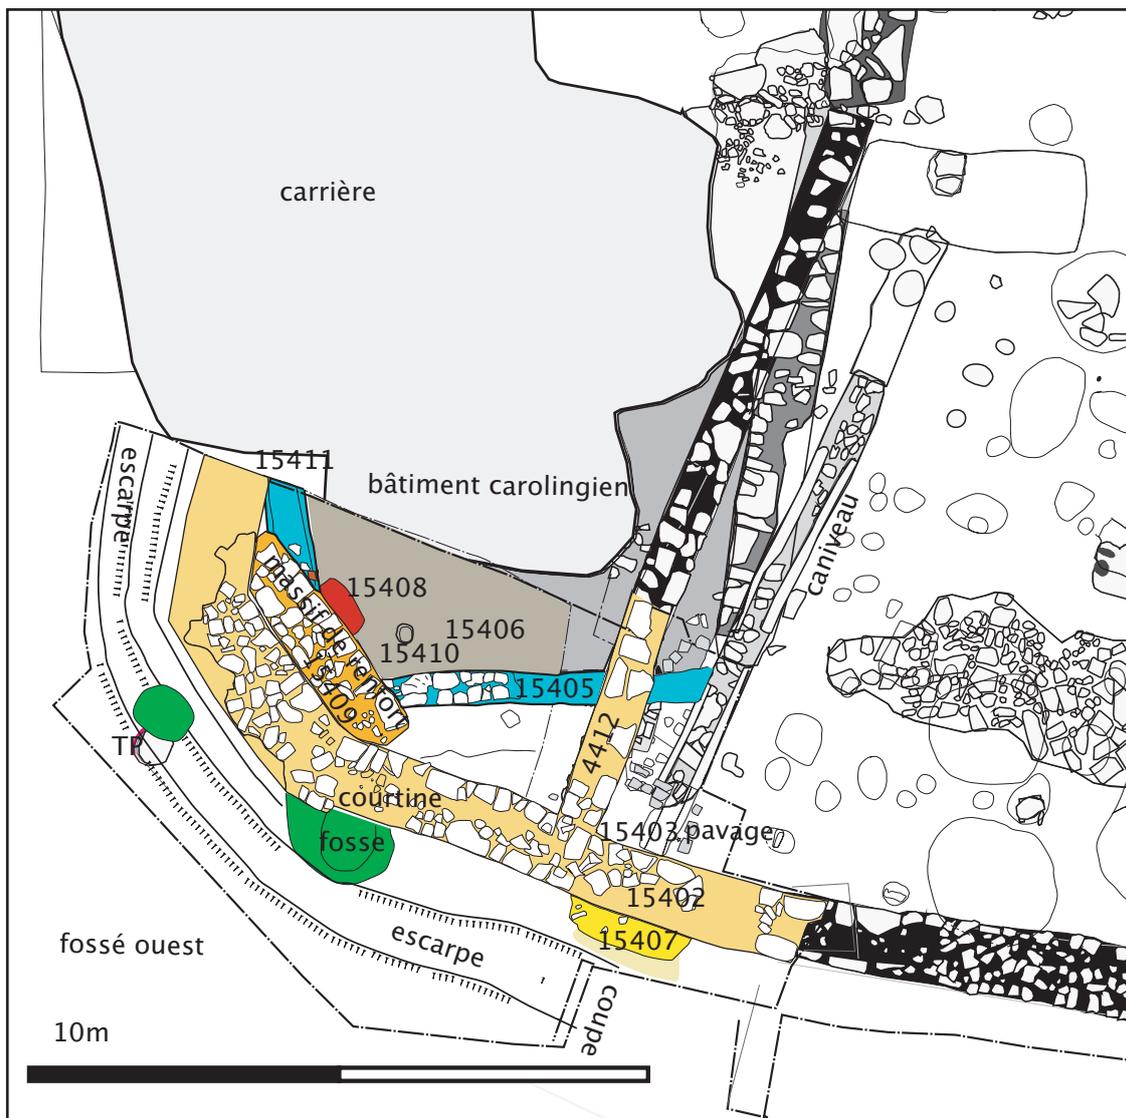
Fig.100 : secteur sud-ouest de la plateforme fouillé en 2012 (en couleur)

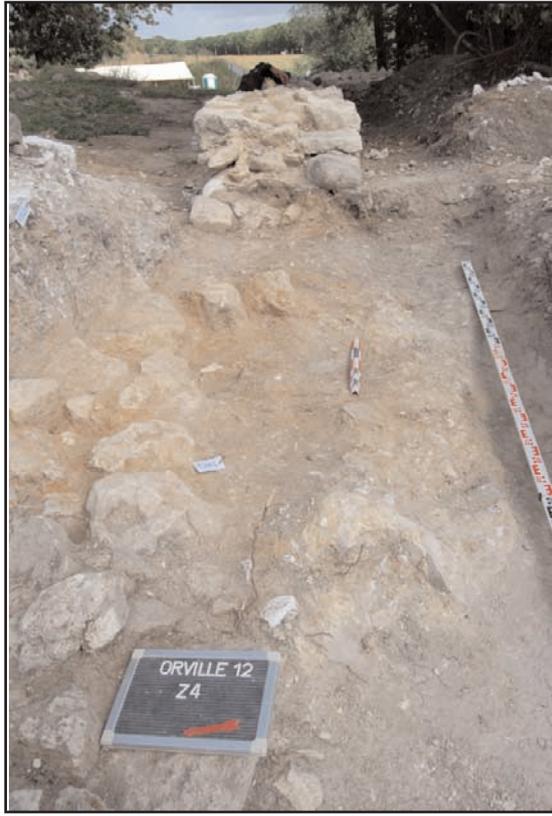
Fig.102 : vues de l'arase du mur de la courtine, blocs, moellons et et limon ocre utilisé comme liant.

Après enlèvement de cette couche de démolition, le mur de la courtine était conservé associant limon et moellons.(US 15402) (fig.102).

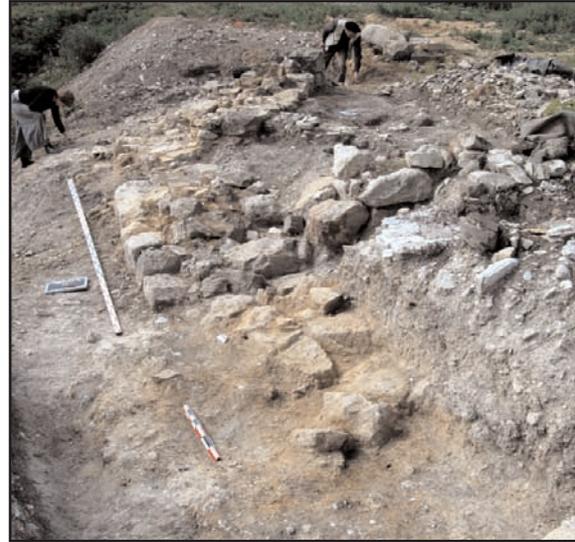
Fig. 103 : enbas à gauche, un massif de pierre et mortier de chaux jaune (15407) est accolé à la courtine dans l'axe du pavage et caniveau.

Le second fait est la découverte, à l'extérieur de la courtine, du vestige d'un massif de maçonnerie. Ce massif montre un reste de blocage de moellon, soigneusement lié au mortier de chaux. De ce point de vue il contraste nettement avec la courtine, liée à la terre, contre laquelle il est appuyé.

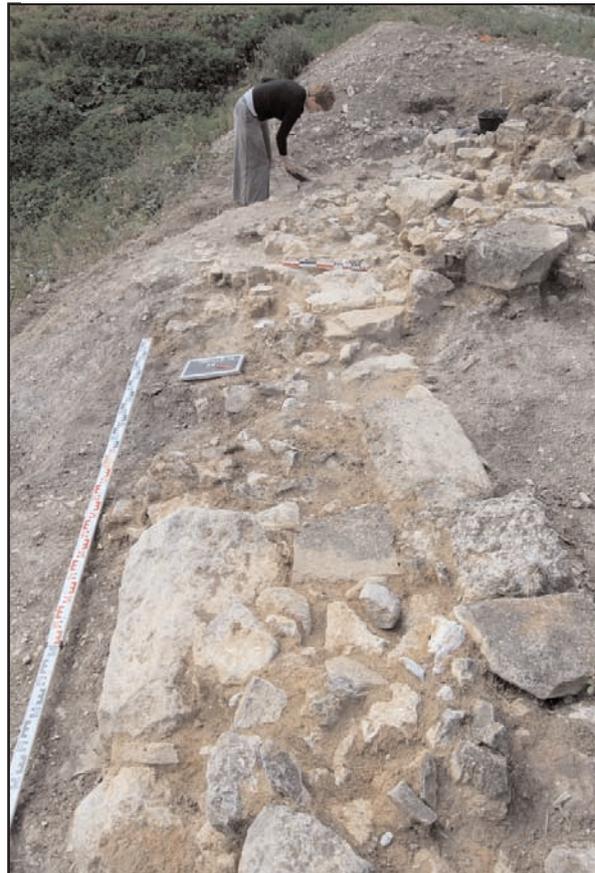
Fig.104 : détail de l'angle de la courtine vue de l'est

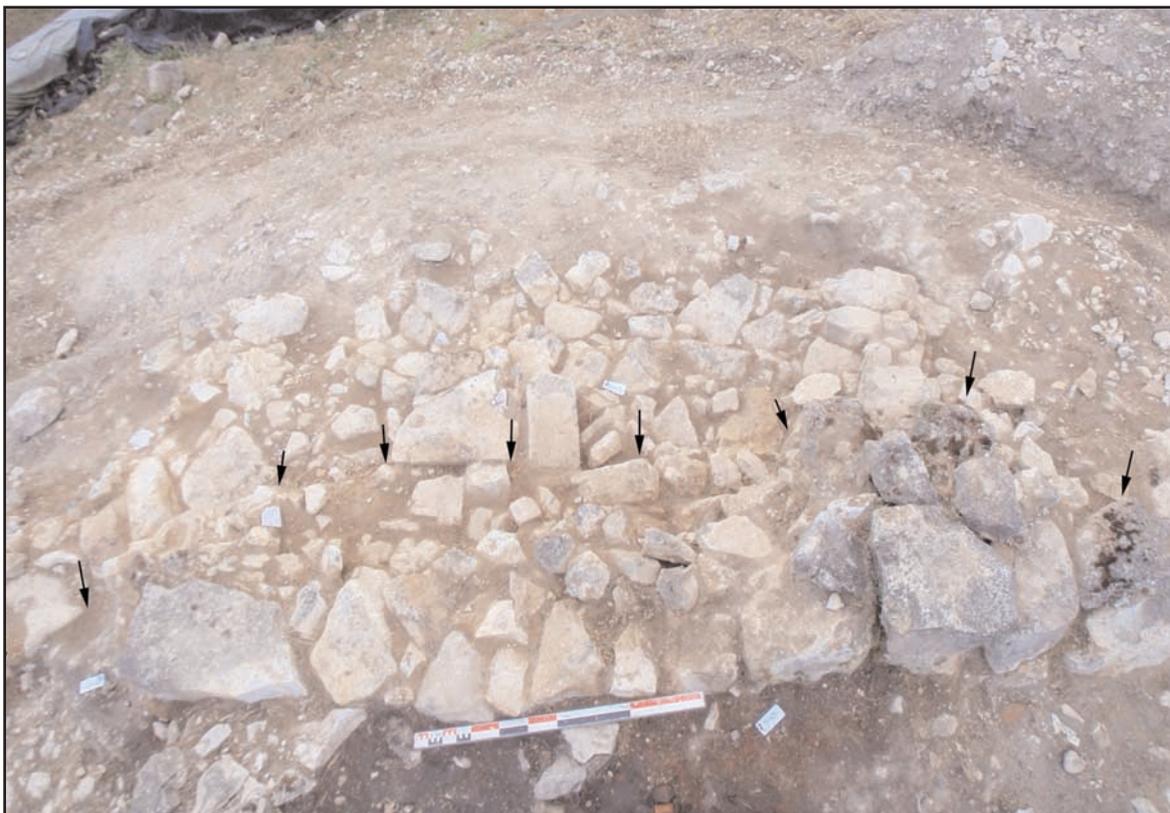
Fig.105 : vue verticale de l'angle de la muraille : les flèches marquent la limite entre le parement interne et le renfort maçonné.

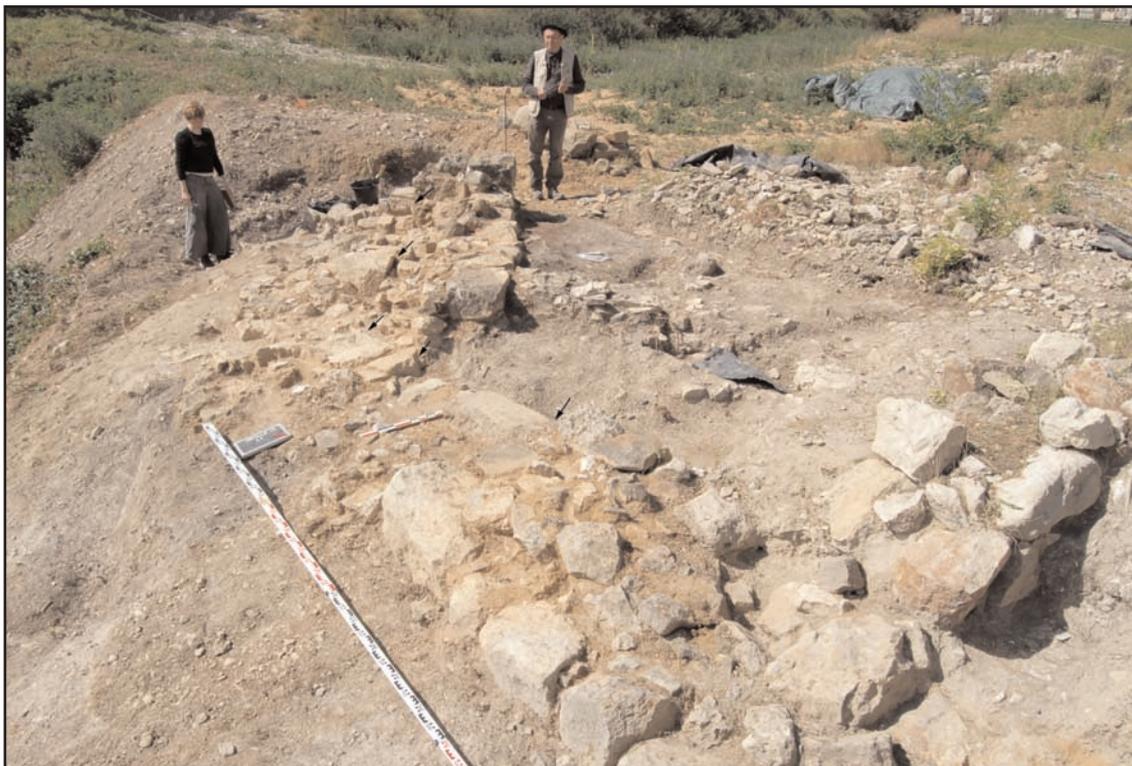
Fig.106 : vue oblique de l'angle de la courtine, les flèches marquent la limite entre le parement interne et le renfort maçonné.

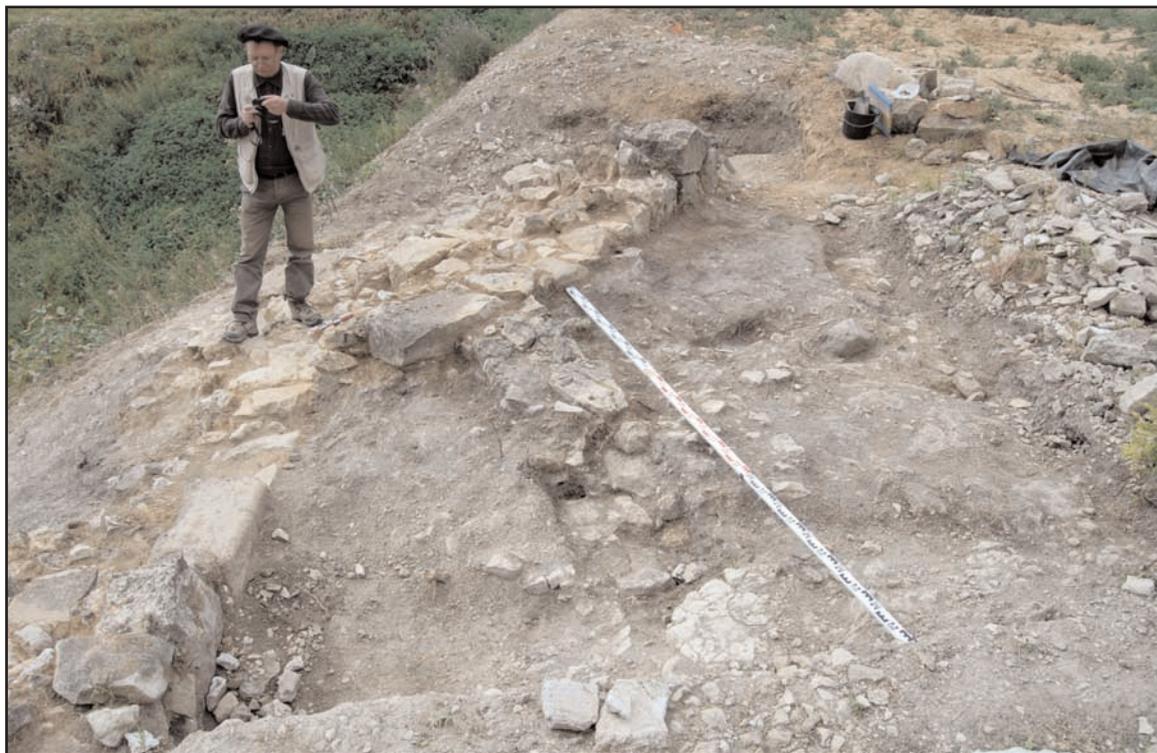
Fig.107 vue vers l'ouest du bâtiment carolingien recoupé par la courtine à gauche, et par une zone d'extraction (à droite)

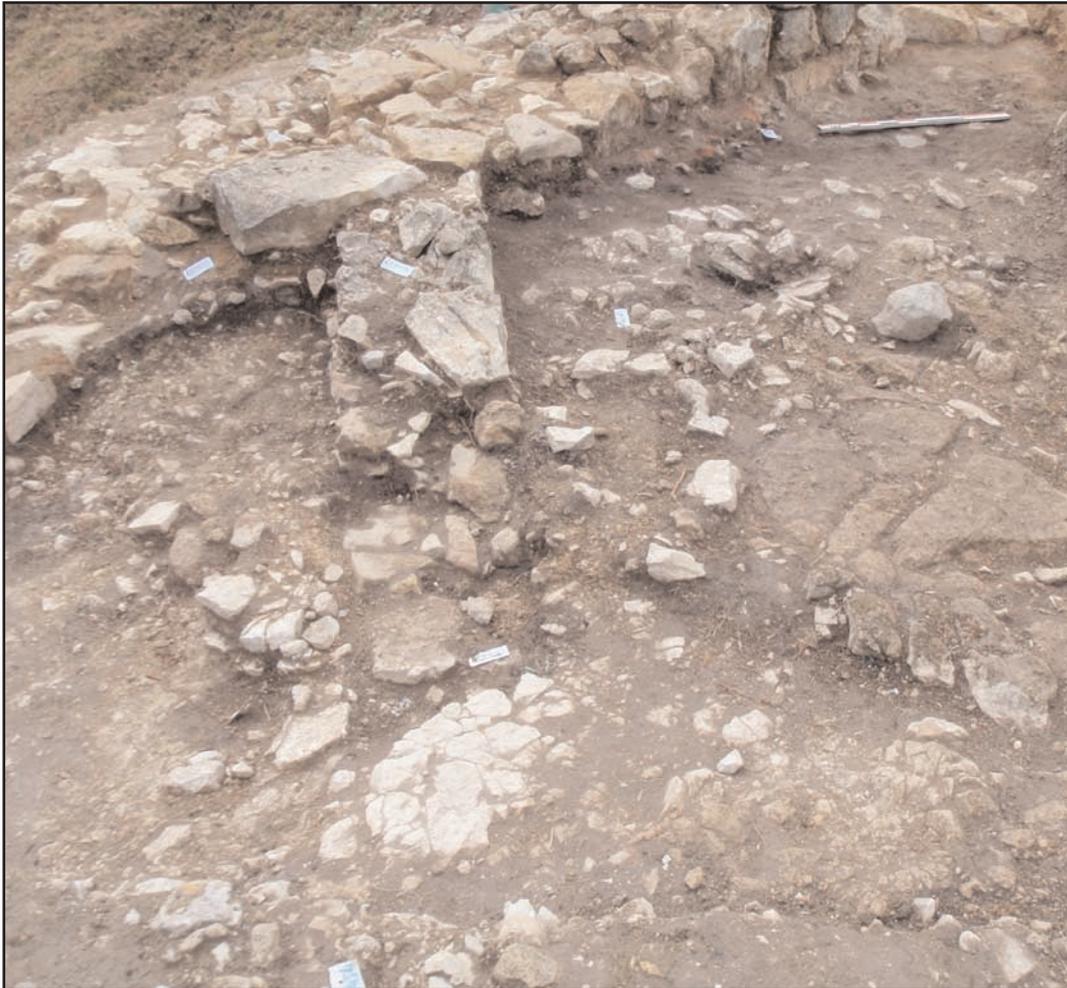
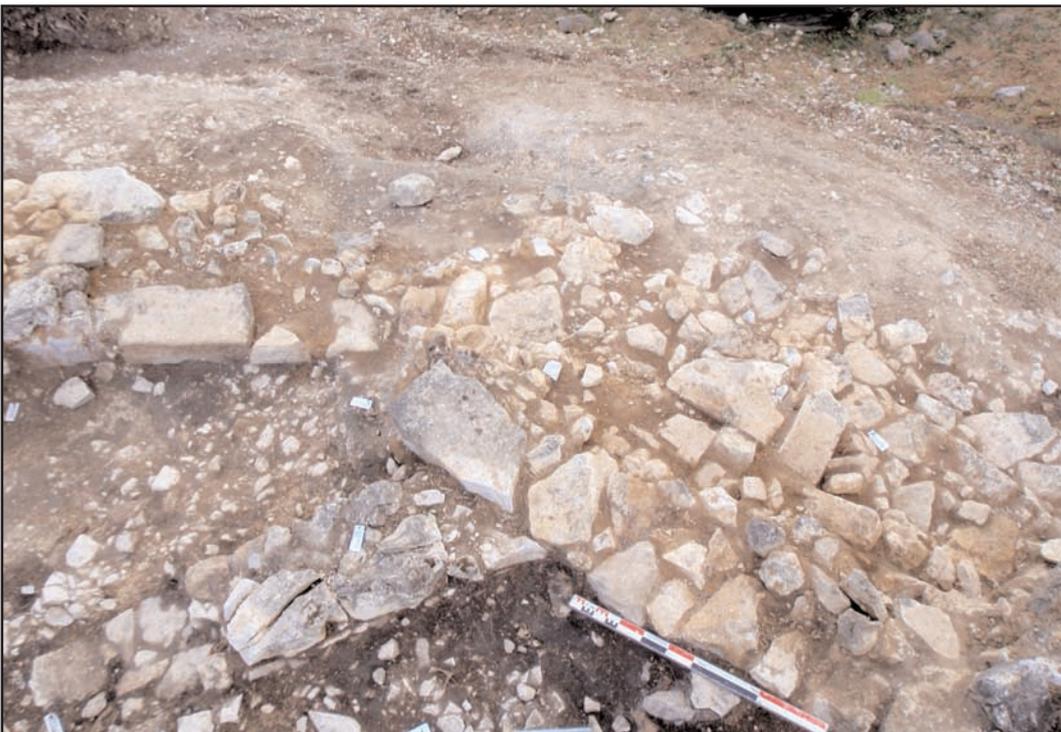
Fig. 108 a et b : mur carolingien 15405 recoupé par la courtine

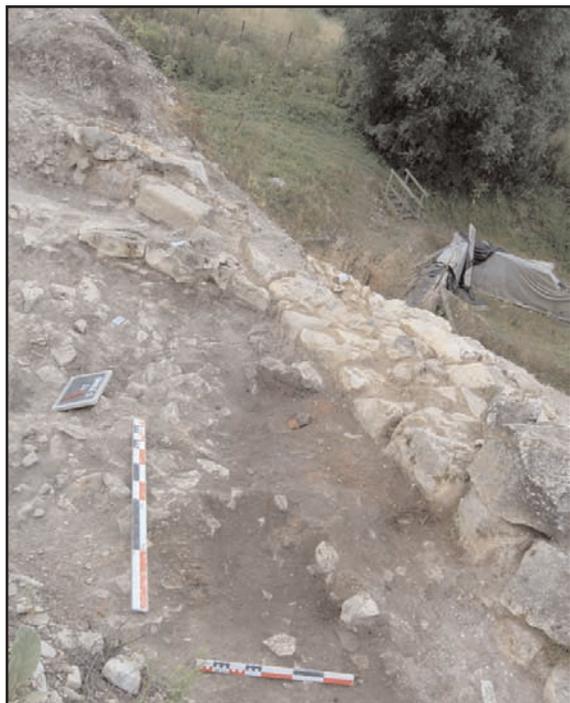
Fig.109 lambeaux de niveaux d'occupation carolingiens recoupés par la courtine avec une concentration de terre rubéfiée.

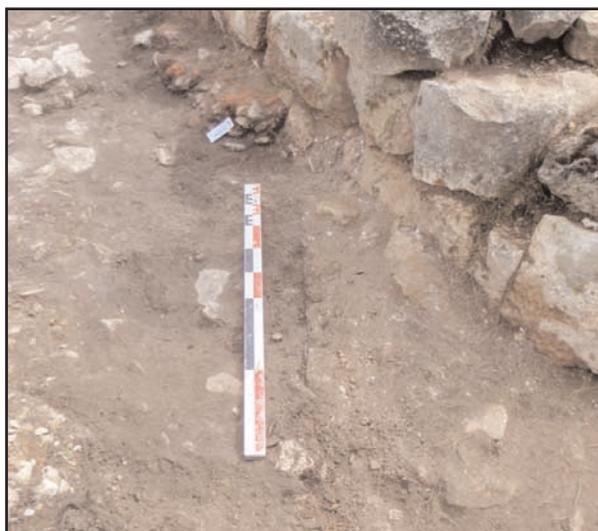
Fig. 110 a et b retour perpendiculaire du mur carolingien (fantôme)

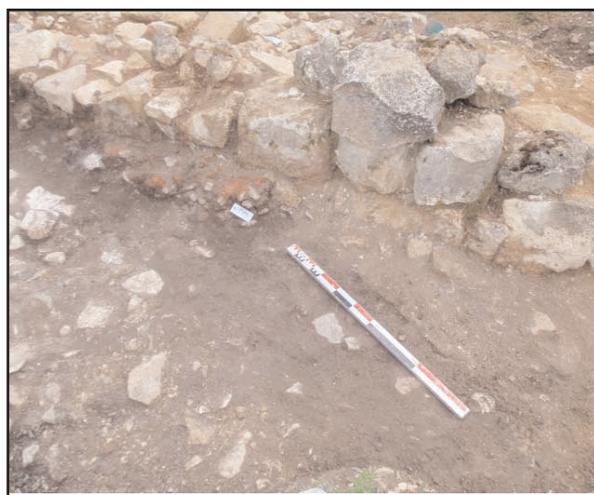
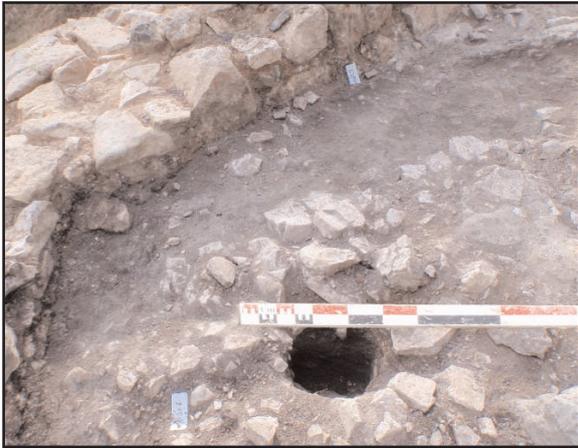
Fig. 111 : trou de poteau associé au bâtiment carolingien

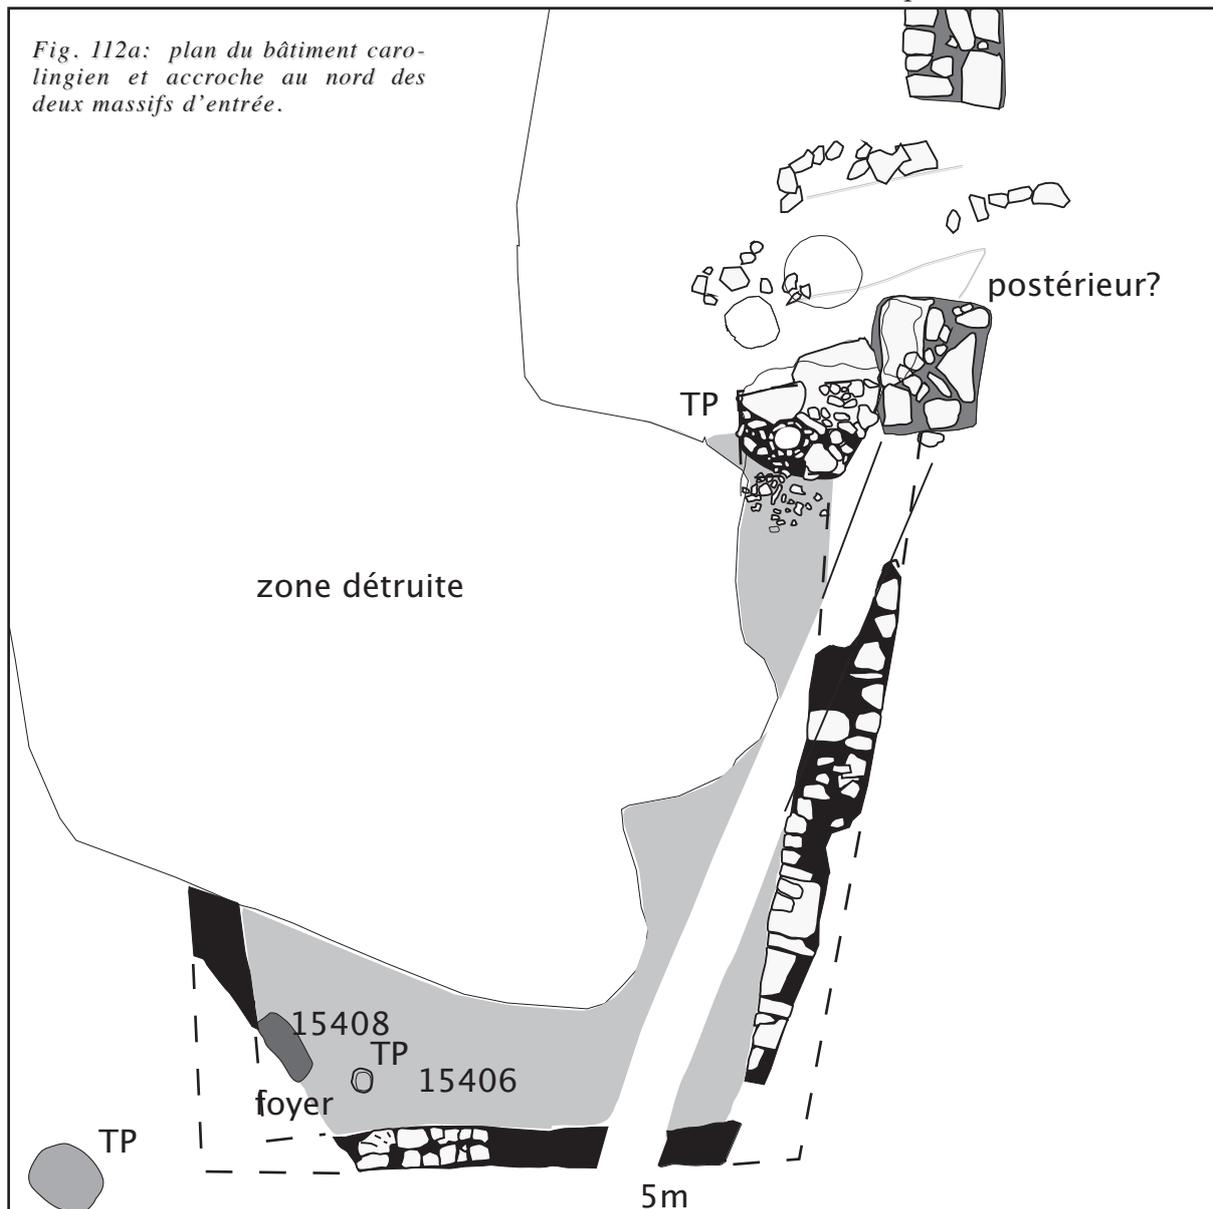
Fig. 112a: plan du bâtiment carolingien et accroche au nord des deux massifs d'entrée.

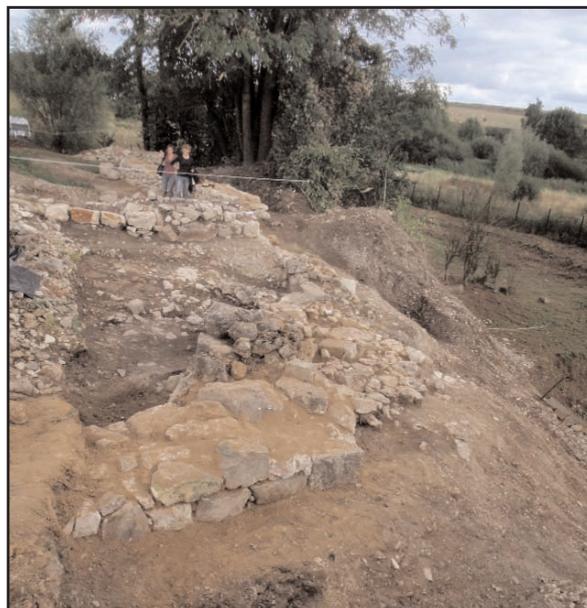
Fig.113 : l'angle de la courtine à la fin de la campagne de fouilles 2012

Comme en zone 8, après la fouille, l'arase de la courtine a été régularisée de façon à permettre la mise en oeuvre du chantier de restauration (CHAM). Après le pan coupé de l'angle, le tronçon remontant vers le nord, qui avait été entièrement récupéré a été matérialisé par deux assises. La trace de l'arrachement avait été conservée en bordure du massif de renfort pour une part, et le tracé de l'escarpe rendant assuré son emplacement précis.

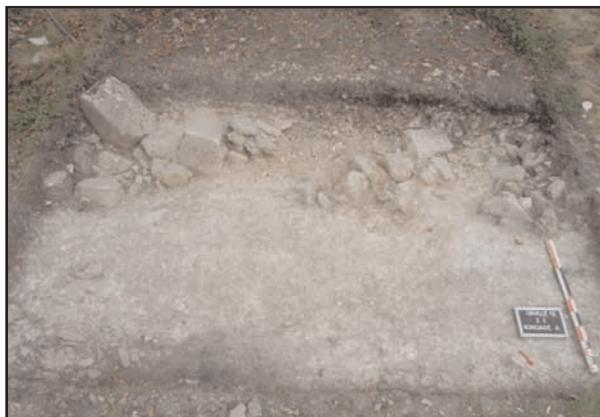
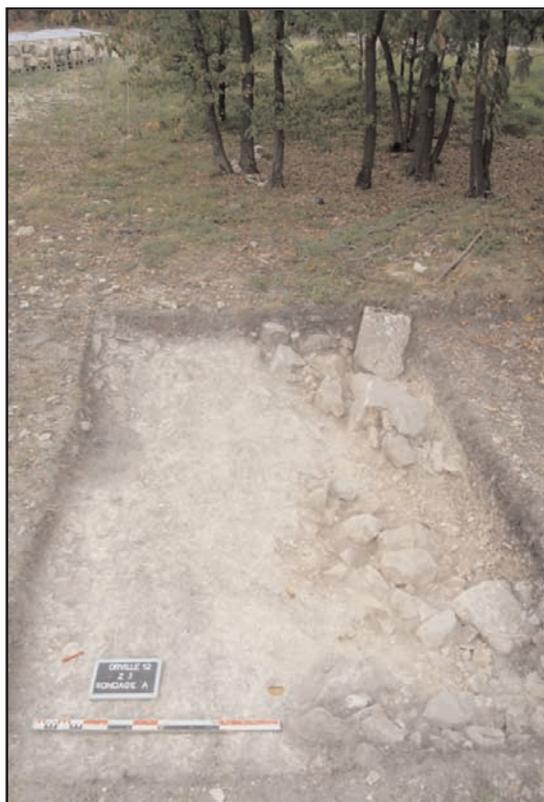
Fig116 a et b vue don sondage A après ouverture manuelle :

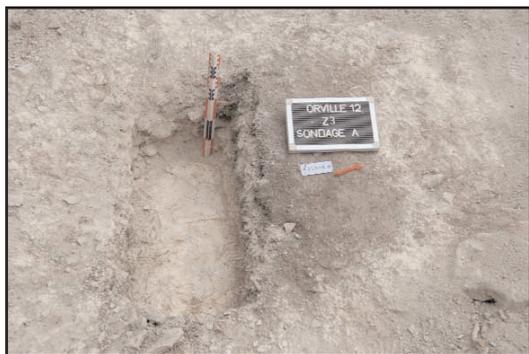
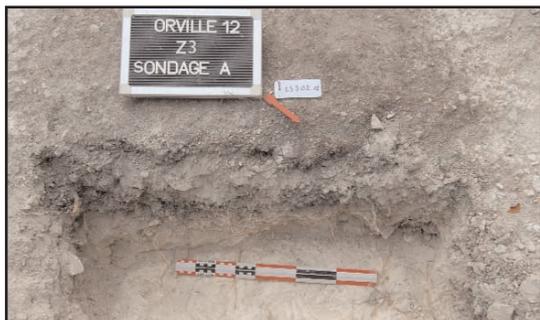
Fig. 117 La st 1302 s'avère être une perturbation contemporaine creusée dans une épaisse couche de débris calcaires remaniés.

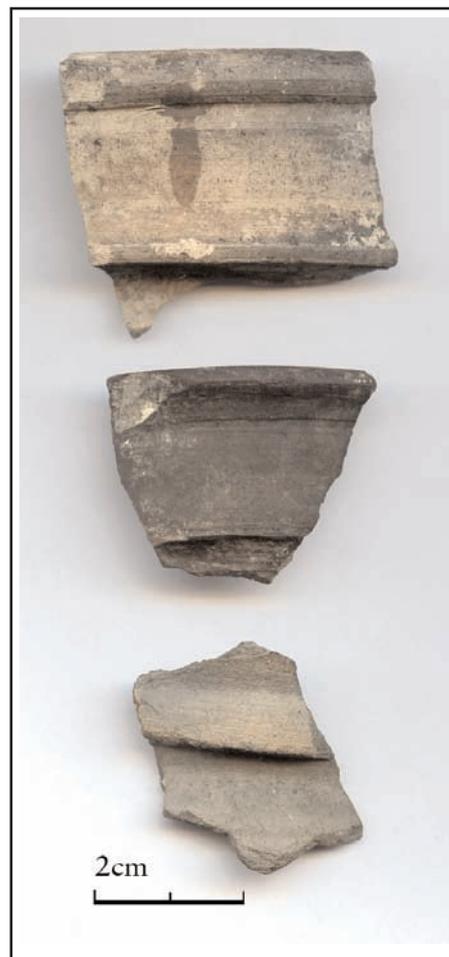
Fig : 119 : tessons du XIIIe s. découverts dans la fondation de la courtine en zone 8

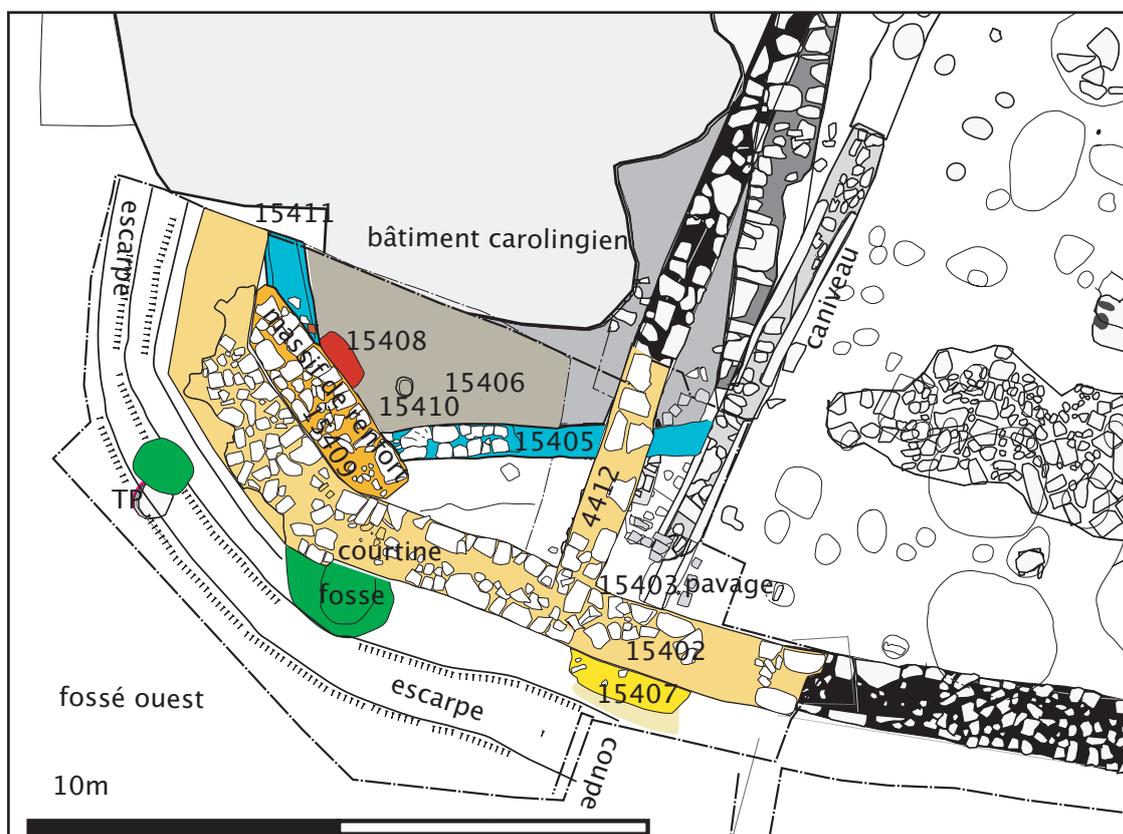
Fig. 121. Plan du secteur 04 et de l'enceinte, telle est sortie de fouille.

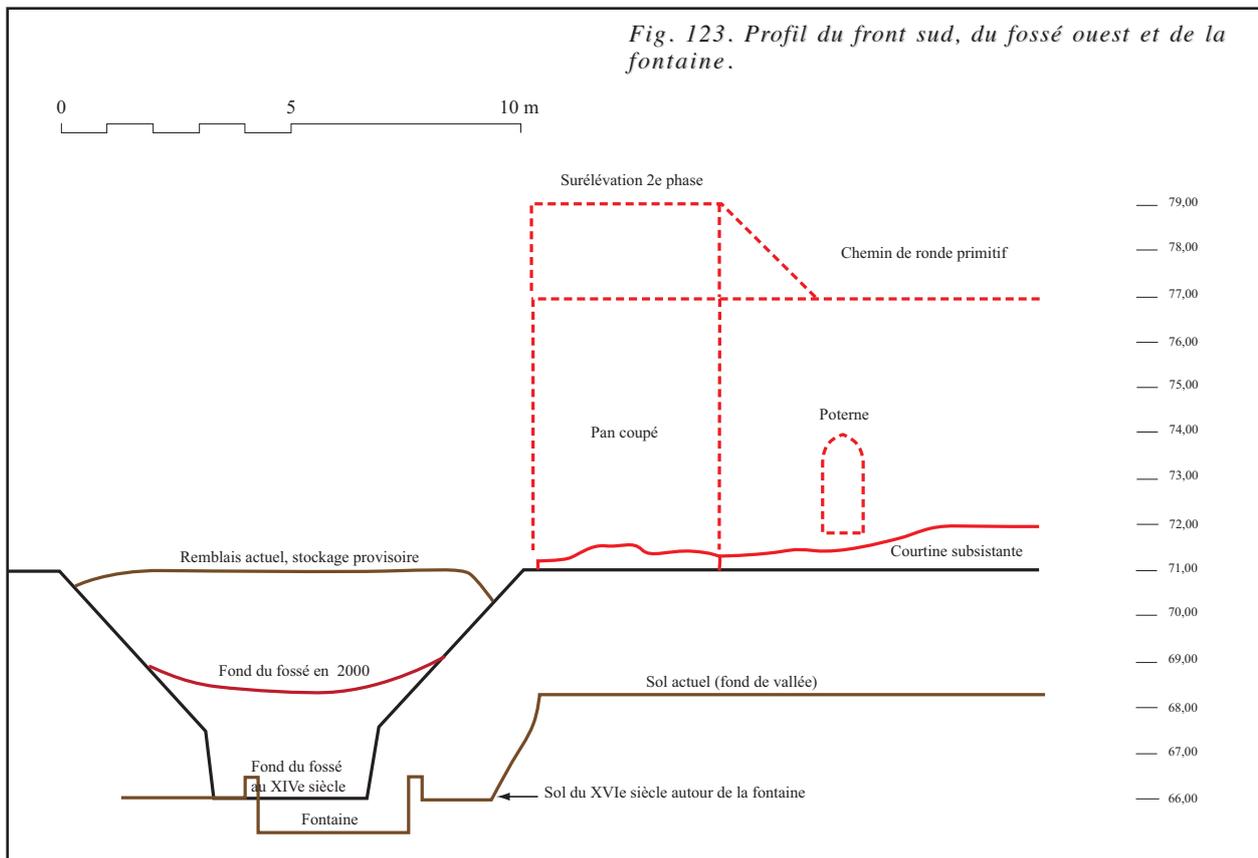
Fig. 123. Profil du front sud, du fossé ouest et de la fontaine.

Le haut du fossé, au rebord de l'assiette du château, devant la courtine, est à environ 70,00 m. Cela donne un fossé ayant quatre mètres de profondeur, pour une largeur d'un peu plus de dix mètres. D'après les pentes observées partiellement, nous pouvons déduire un profil théorique (Fig. 122). Le fond plat (s'il est comme ceci) pourrait avoir 4 m de large, ce qui donnerait des pentes latérales de 3 m de large

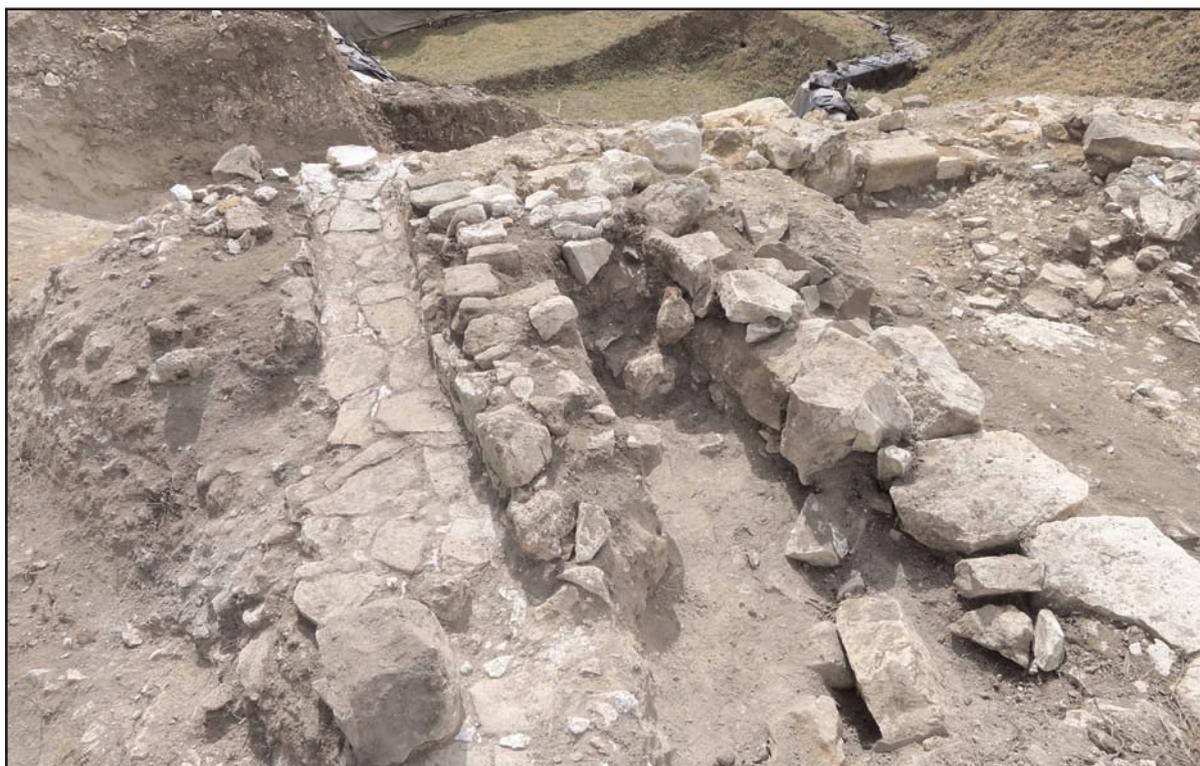
Fig. 124. Le vestige du pavage avec le caniveau, aux abords de l'enceinte.

Le premier fait, expliqué ci-dessus, est le lustrage très net de la surface des pavés, même à proximité du mur, montrant un passage conti-

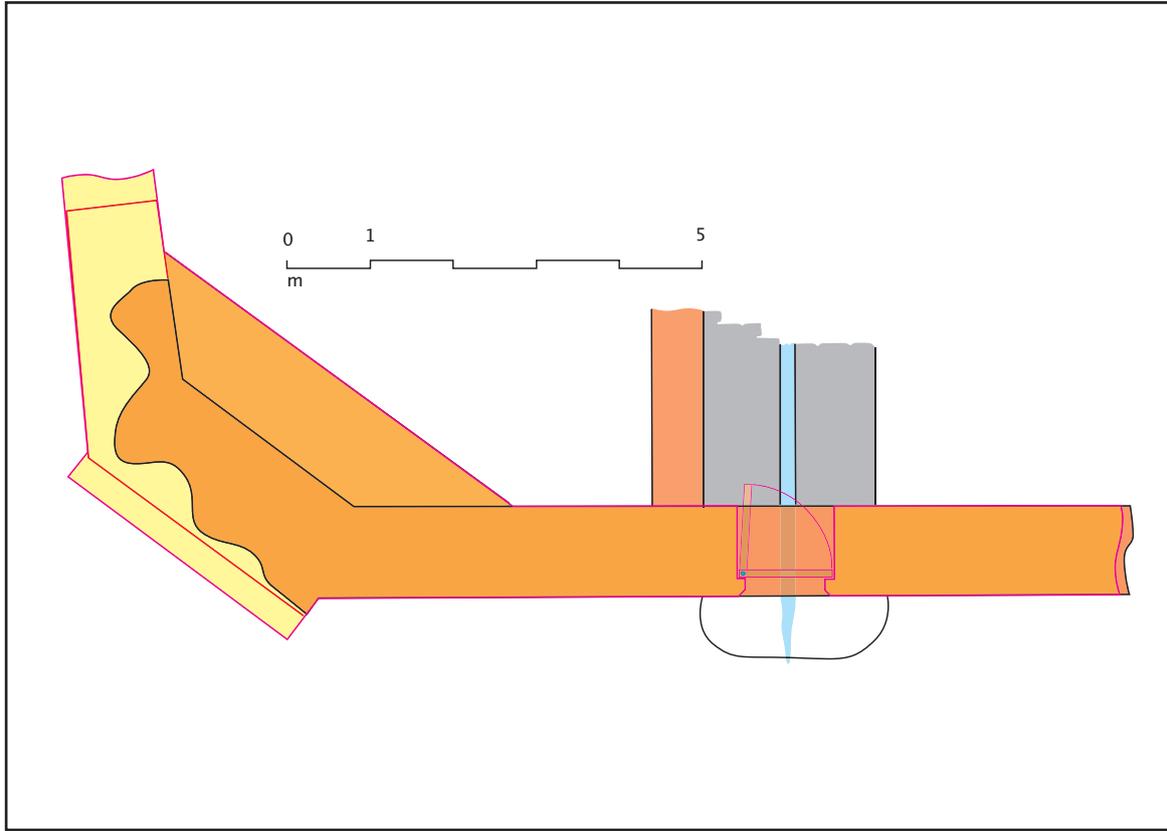
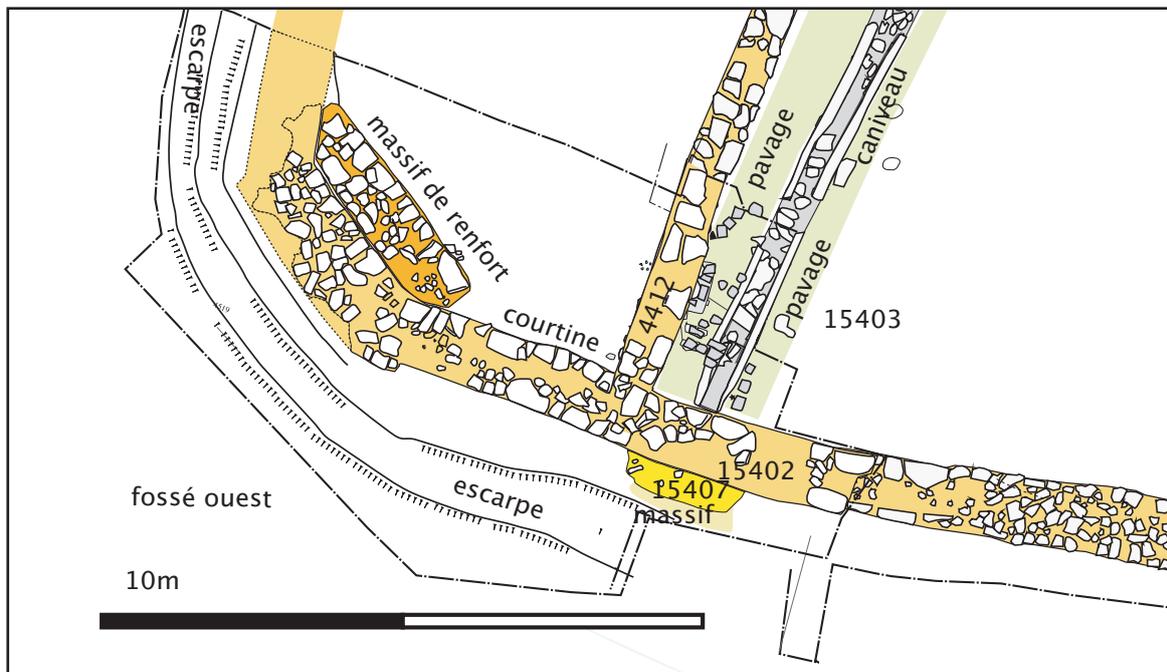
Fig. 126 a et b . Plan de l'angle sud-ouest de l'enceinte, avec les deux phases et schéma de restitution

Dans l'angle sud-ouest de l'enceinte a été mis en évidence un pan coupé long d'environ 3,50 mètres. Le premier angle, très net, montre une ouverture de 135° avec la partie courante de la courtine. L'angle rentrant, dans

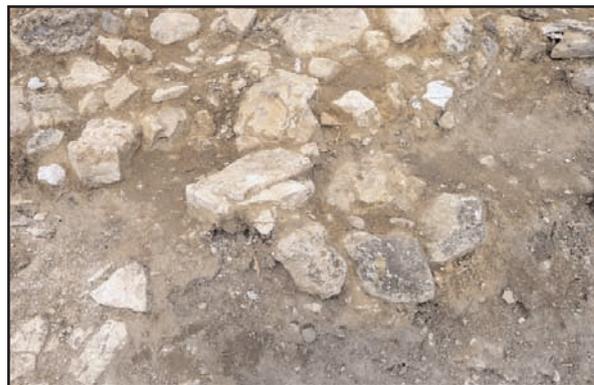
Fig. 127. Vue du vestige de parement évoquant un décrochement.
