Louvres (Val-d'Oise) Château d'Orville

Habitat rural du haut Moyen Âge
et Château médiéval

rapport d'activité 2012

Rapport d'activité 2012

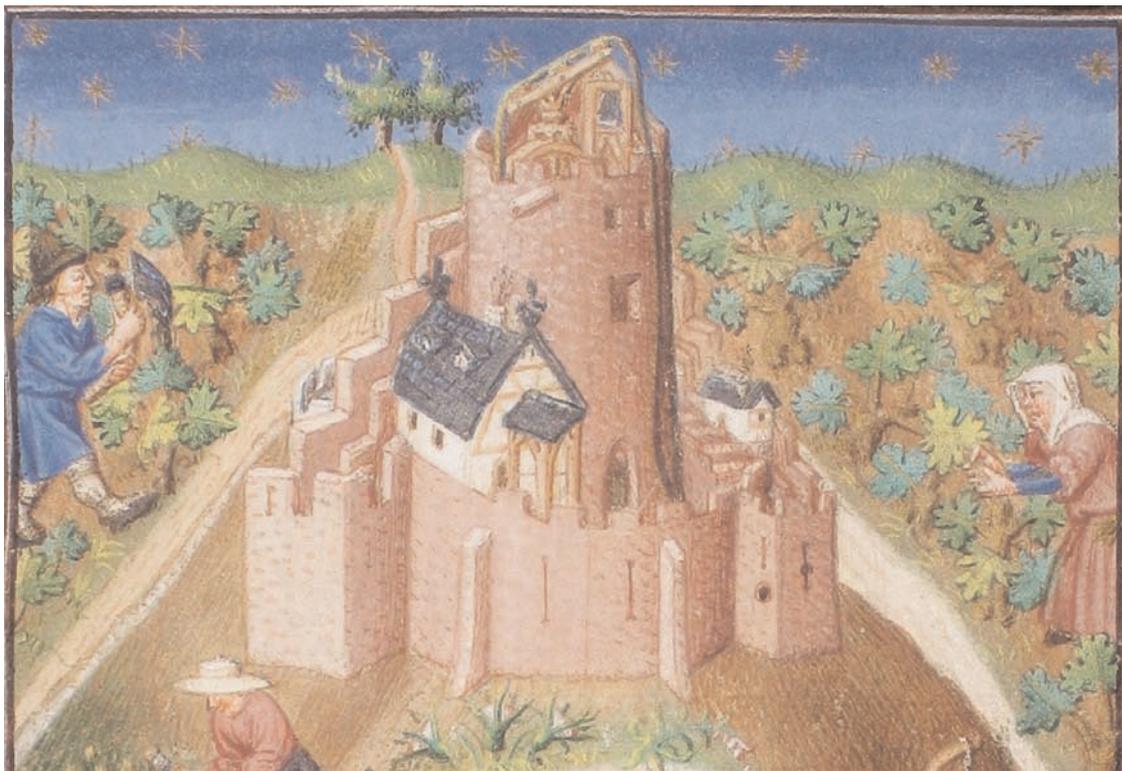
Fig. 128. L'enceinte haute du château de La Roche-Guyon en 1430. On remarque, à gauche, un pavillon construit en partie sur la courtine, avec des pans de bois plâtrés. A droite est un autre édicule au dessus de la porte orientale. Nous savons d'après un compte de 1438 que cet édicule contenait de l'artillerie.

Pour l'aspect général de ce pavillon, nous nous sommes servi de la miniature représentant le château de La Roche-Guyon vers 1730. (Fig. 128) Un tel pavillon appuyé contre la courtine, existait au pied du donjon. Les vestiges s'en voient encore partiellement au sol, ainsi que dans l'ouverture du souterrain de liaison. La fouille de l'orifice du souterrain a livré de nombreux fragments de cet édifice, montrant ainsi l'emploi abondant du plâtre, tel que nous le montre justement la miniature.

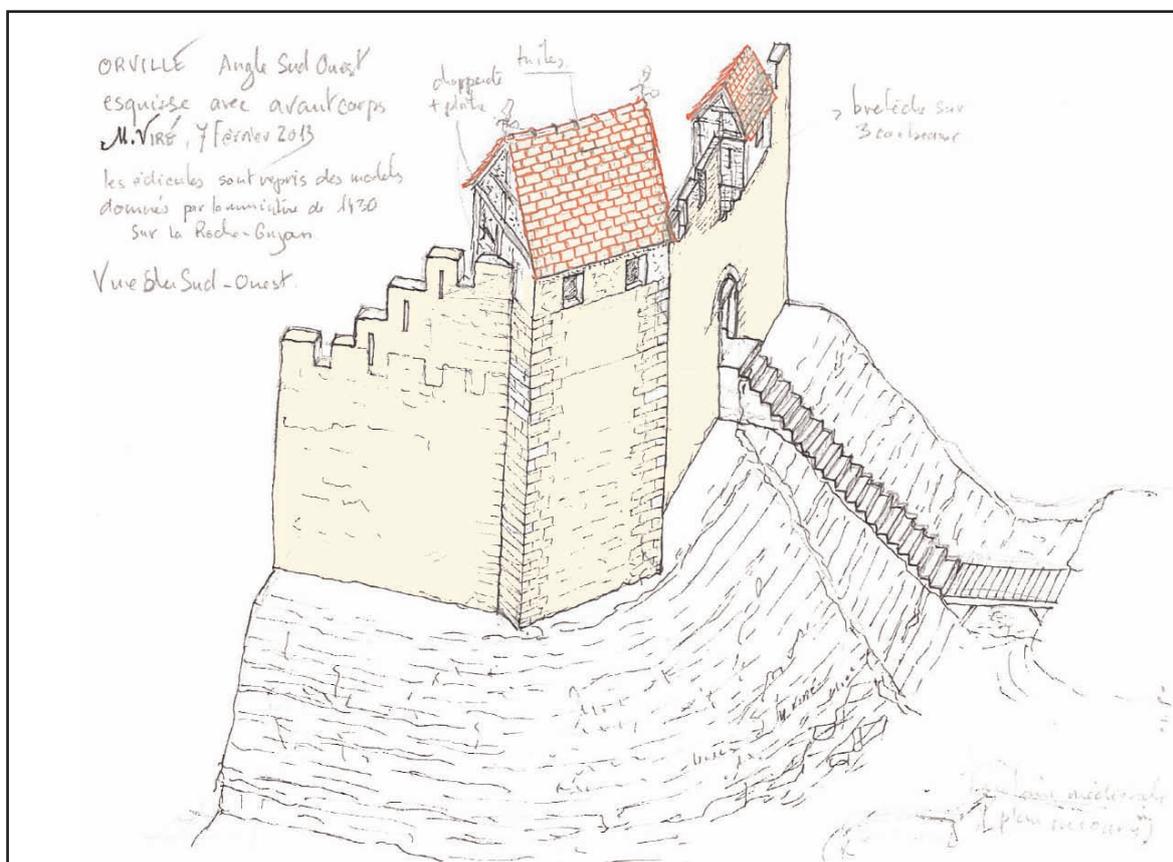
Fig. 129. Restitution de l'angle sud-est, seconde phase. Première vue.

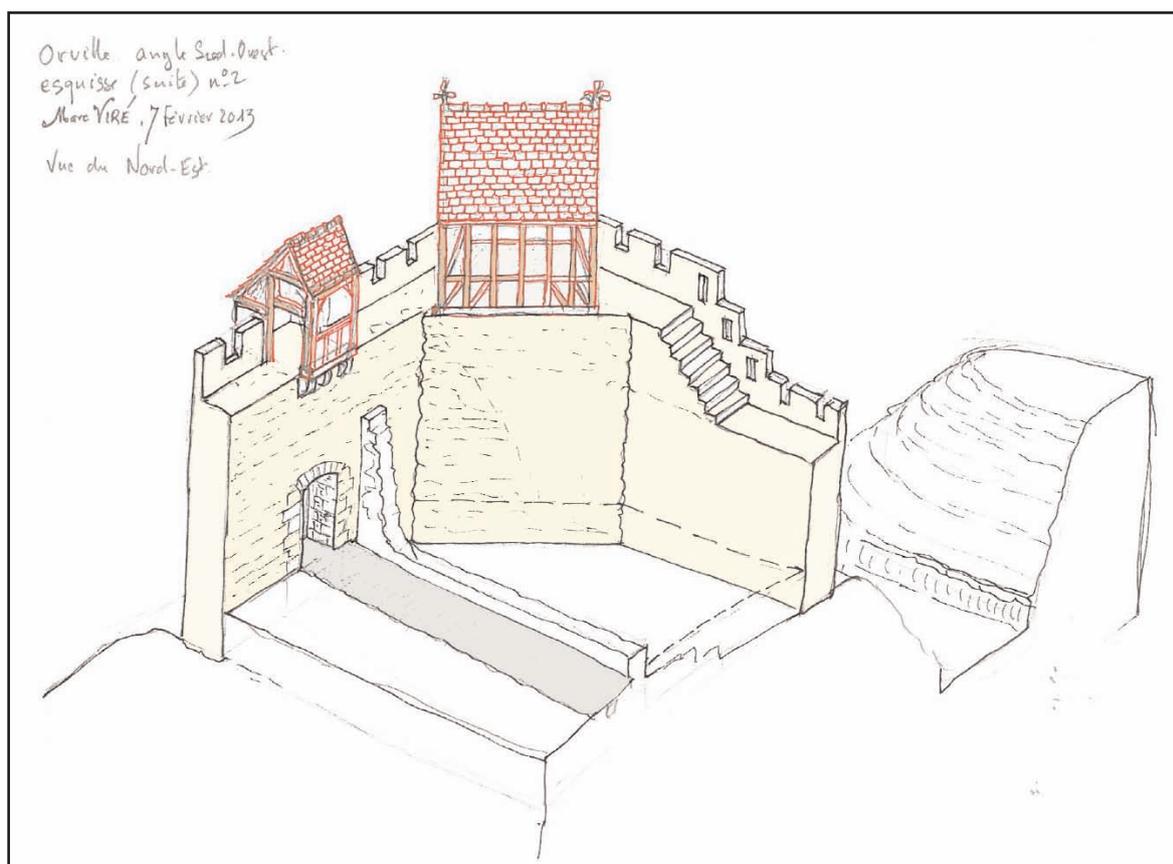
Fig. 130. Restitution de l'angle sud-est, seconde phase. Seconde vue.

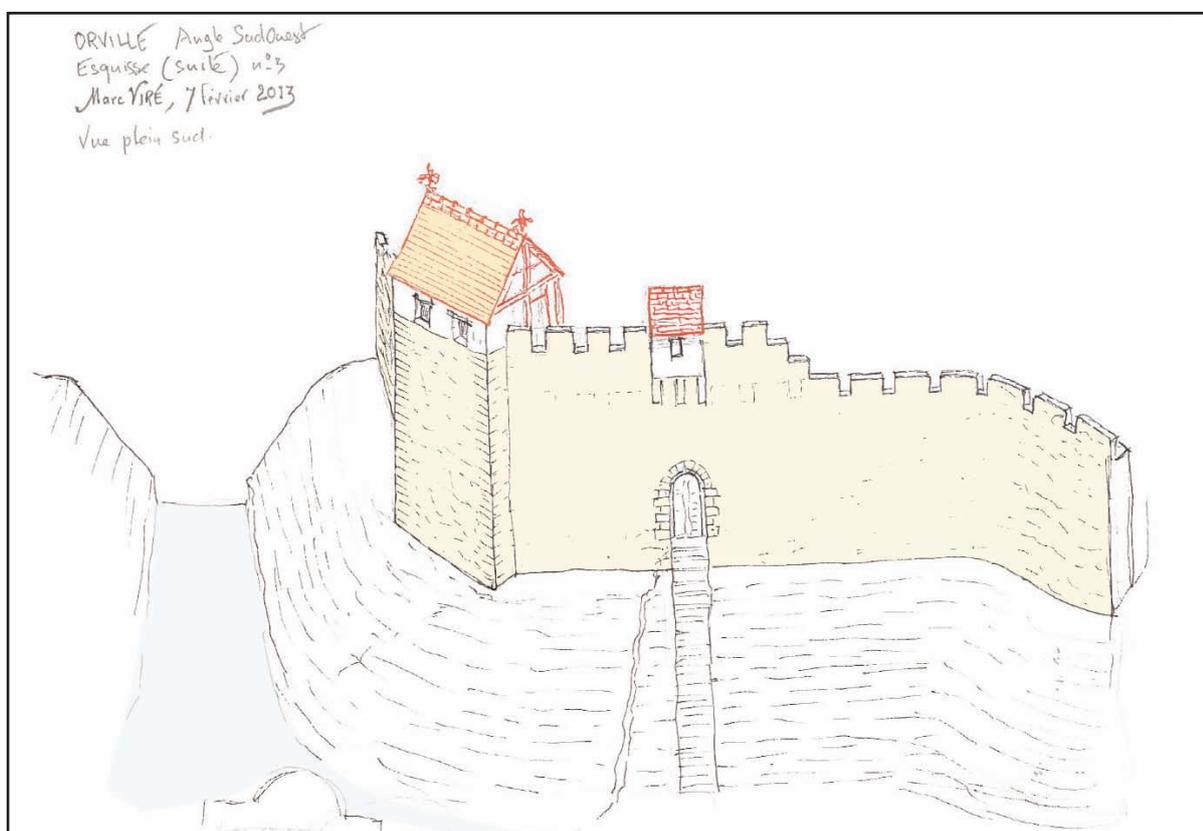
Fig. 131. Restitution de l'angle sud-est, seconde phase. Troisième vue.

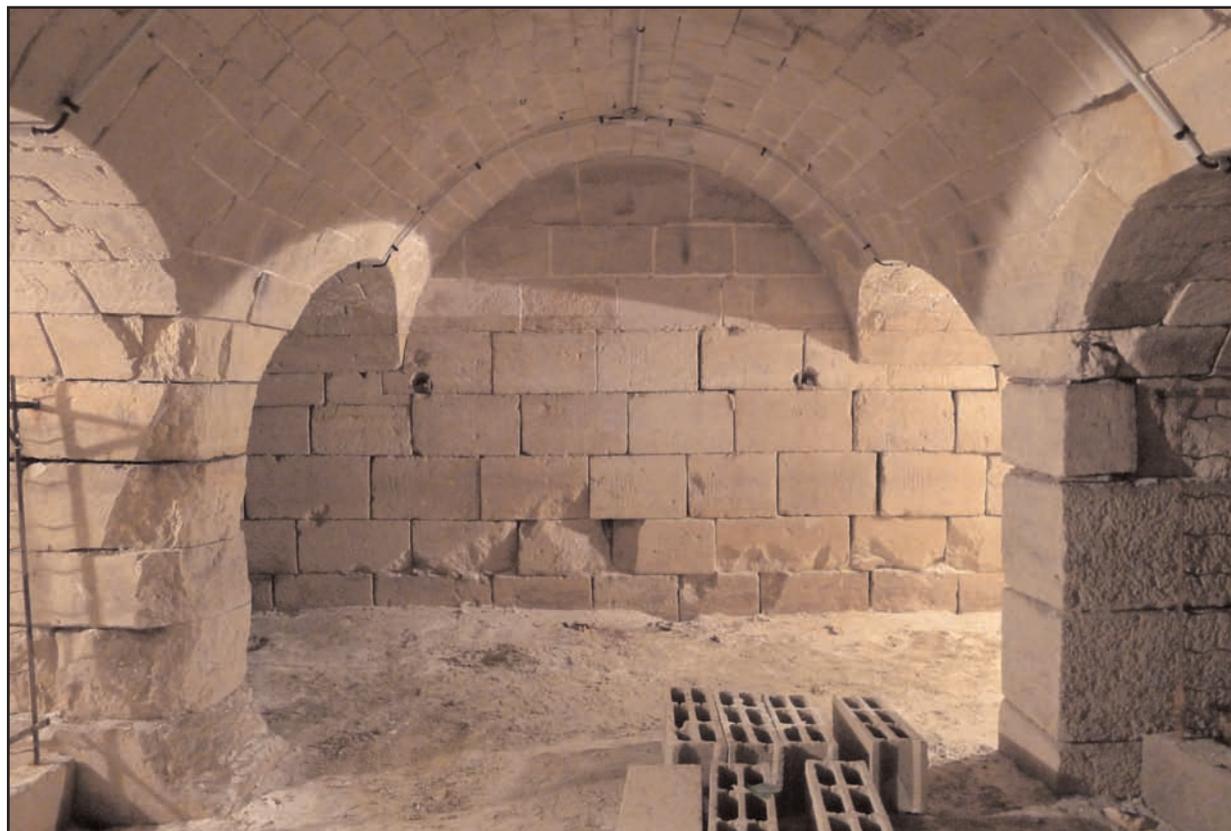
Fig. 132 : L'extrémité orientale de la cave, vue dans l'axe. On observe bien la continuité des assises dans le mur périphérique.

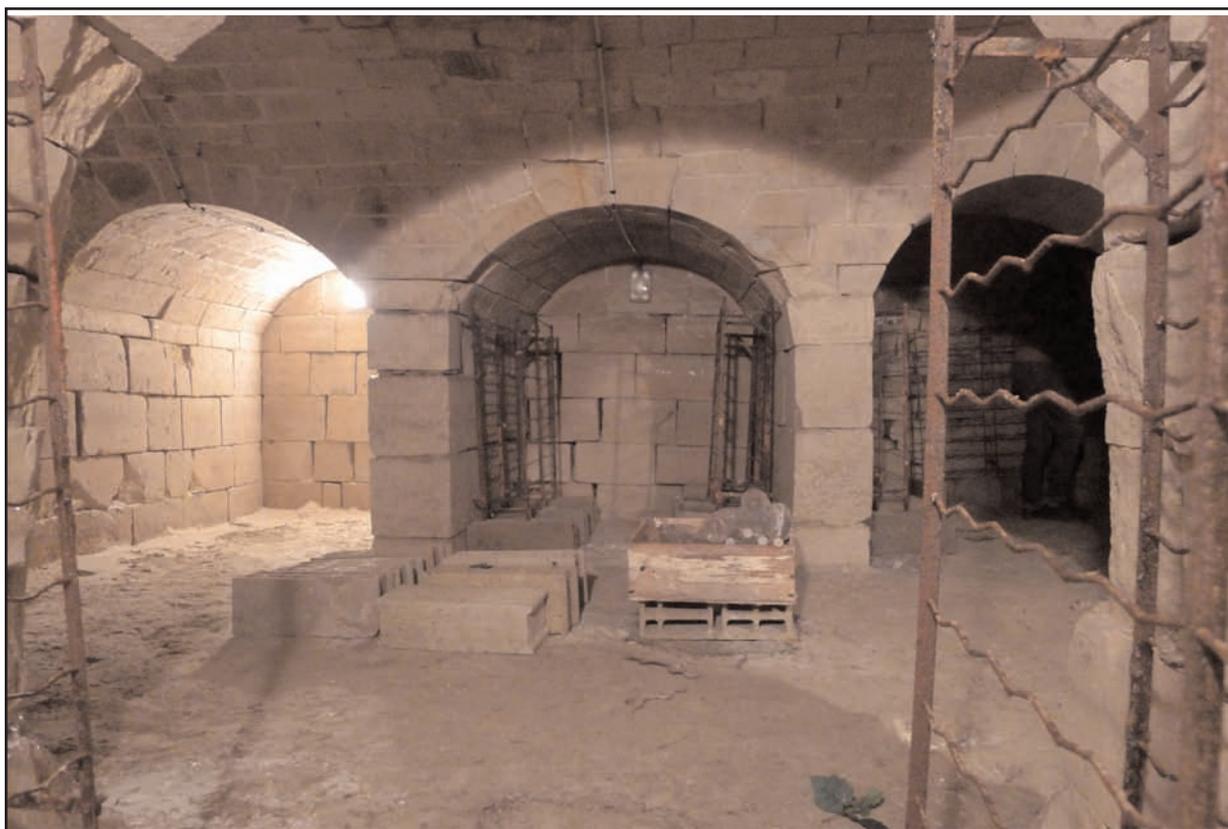
Fig. 133 L'ensemble des trios cellules du côté sud. On remarque les murs porteurs minces et en grand appareil. La cellule de droite est différente.

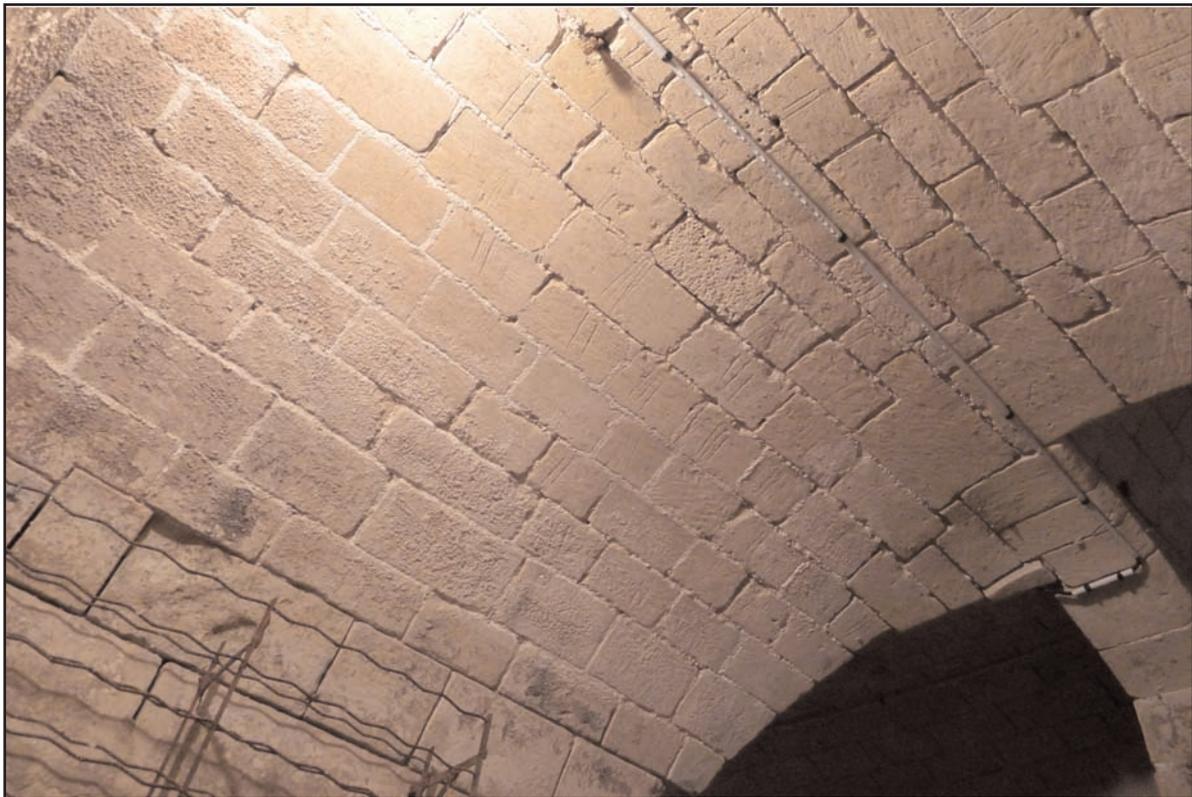
Fig. 134 La voûte de la cellule nord, face à l'escalier. Les marques d'épaisseur sont bien visibles.

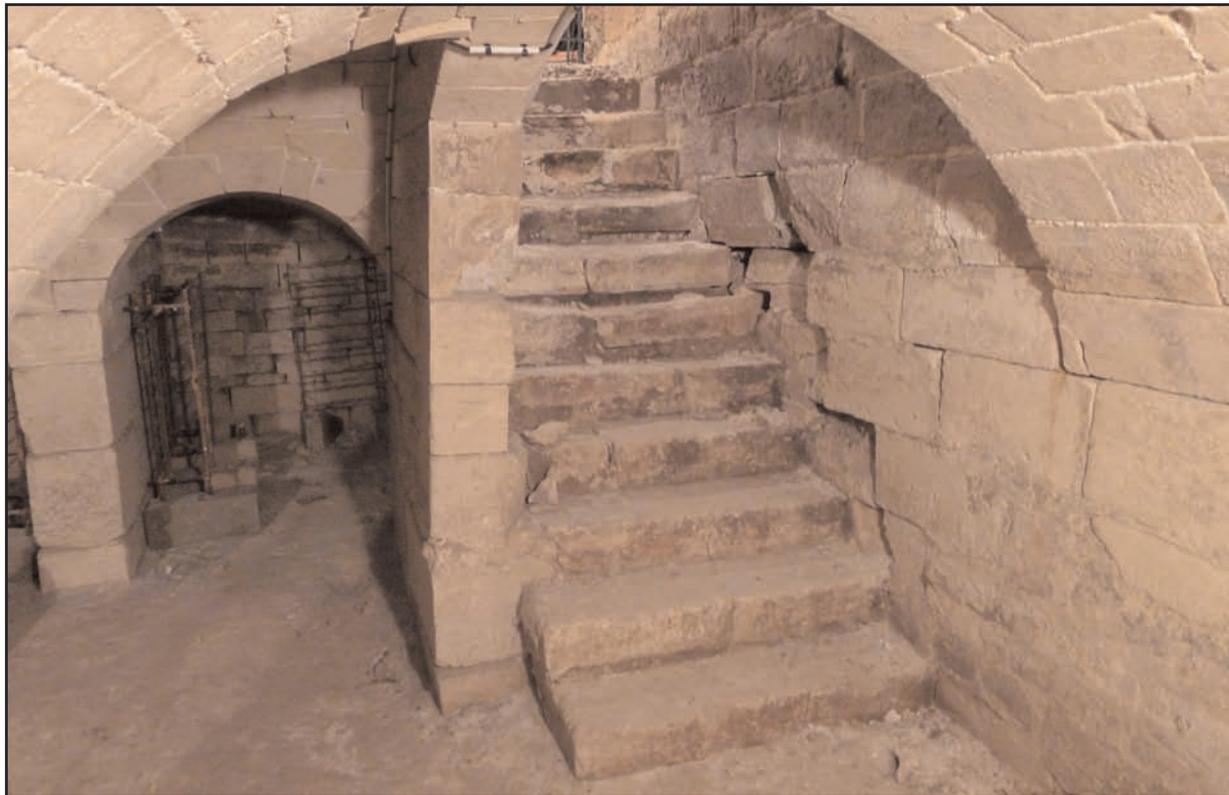
Fig. 136 L'escalier dans l'extrémité occidentale de la cave. Primitivement les hauts des marches devaient sortir au grand jour.

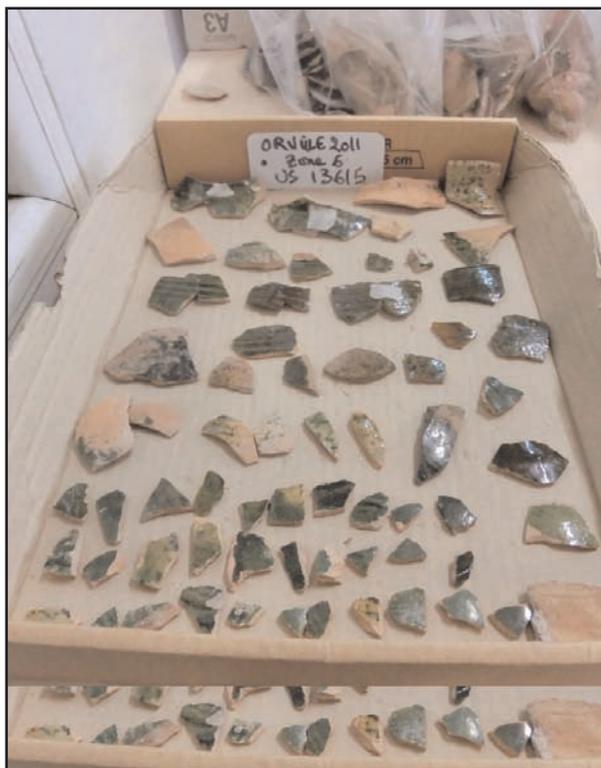
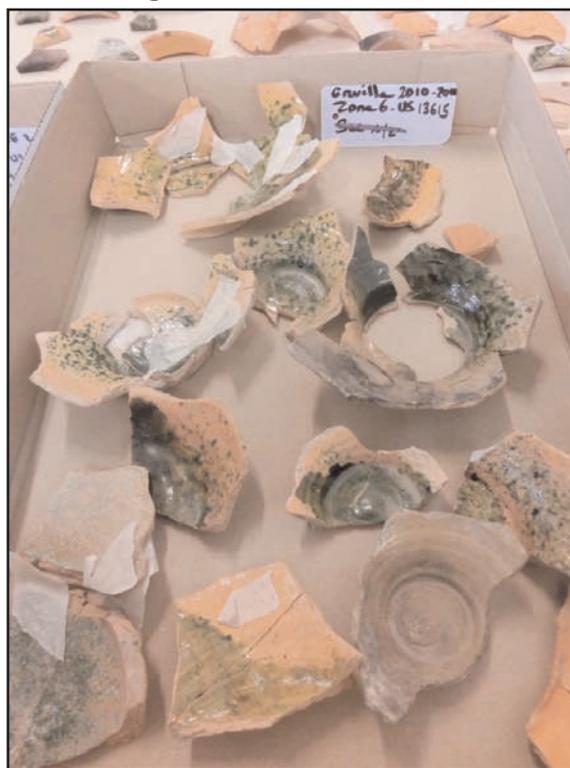
Fig. 137 et 138 vue du remontage en cours

Comme en 2011, les tessons ont été étalés sur des tables de travail et classés par US, puis triés à l'intérieur de chaque US par type de pâte et par couleur. Les bords, les anses et les fonds ont été isolés et ont servi de point de départ pour les remontages. Certaines US se sont aussitôt révélées plus riches que d'autres en mobilier céramique, et de fortes connexions sont

apparues, notamment entre les US 13614 et 13615 (niveaux d'occupation antérieurs ou contemporains à la destruction).

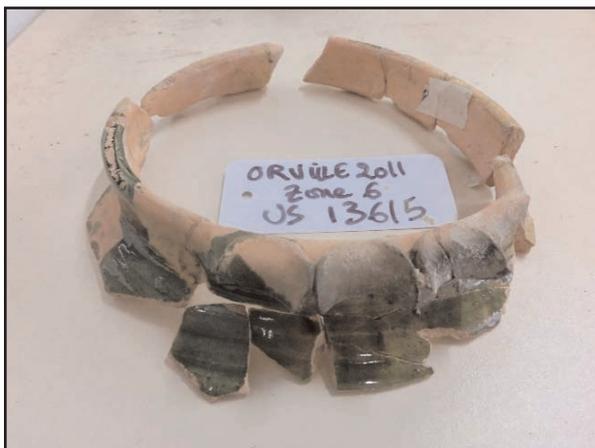
Fig. 139 et 140 coquemar et marmite en cours de remontage

A la fin de la campagne, un inventaire a été dressé recensant les formes complètes, ainsi que les formes incomplètes présentant un cer-

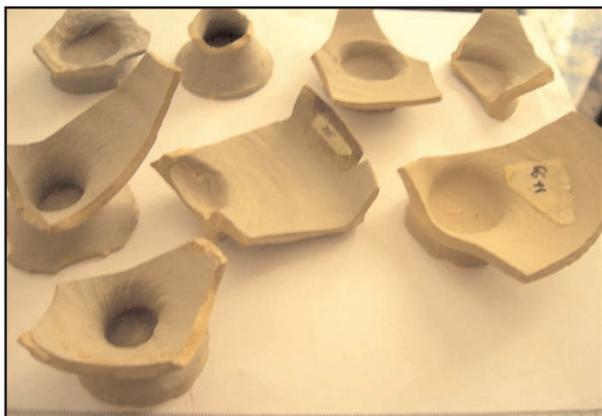
Fig. 141 : fonds de grès de Beauvais

On compte huit pieds et de nombreux fragments de bords et tessons provenant de tasses ou coupes, à pâte gris clair et beige à coeur, avec une glaçure brune partielle sur certains bords.

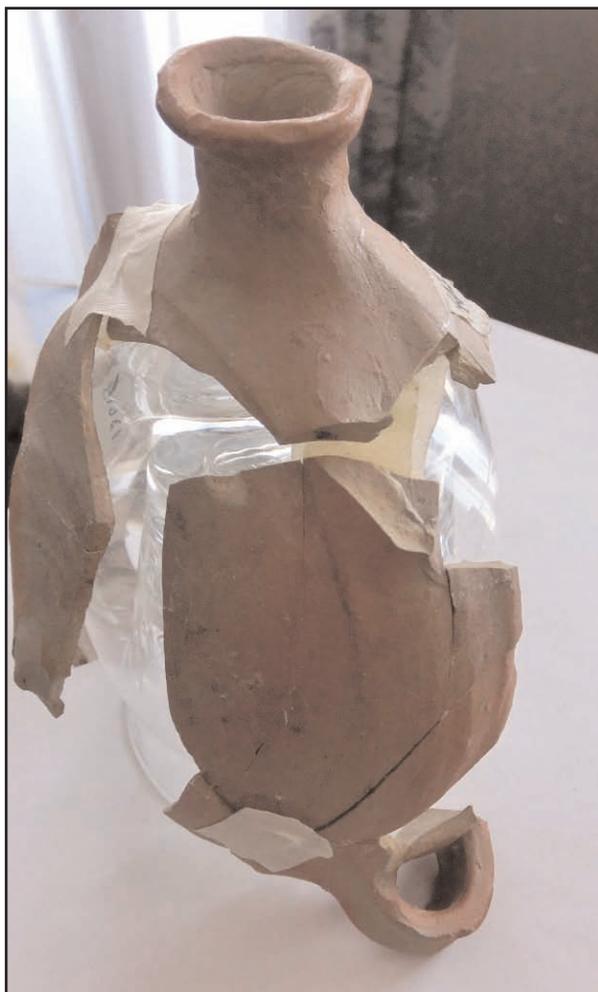
Fig. 142 et 143 : gourde crapeau en grès

On recense plusieurs gourdes dites crapaud, dont un individu archéologiquement complet, déjà inventorié en 2011. La pâte est beige clair, à glaçure brun-orangé partielle à l'extérieur. Le col et les quatre anses sont présents ; l'une des faces présente des stries concentriques et un ombilic central. Un fragment de fond incurvé à pâte beige clair avec deux pieds et de légères traces de glaçure pourrait lui appartenir. On recense également un fond plat circulaire de mêmes teintes mais avec une glaçure externe plus prononcée, qui pourrait aussi provenir d'un pichet.

Un deuxième individu est presque complet (il manque le fond) : le col, l'une des faces, une anse ainsi que les départs des trois autres anses sont présents. La pâte est claire, gris-violet à l'intérieur, avec une glaçure externe allant du gris clair au brun-rosé.

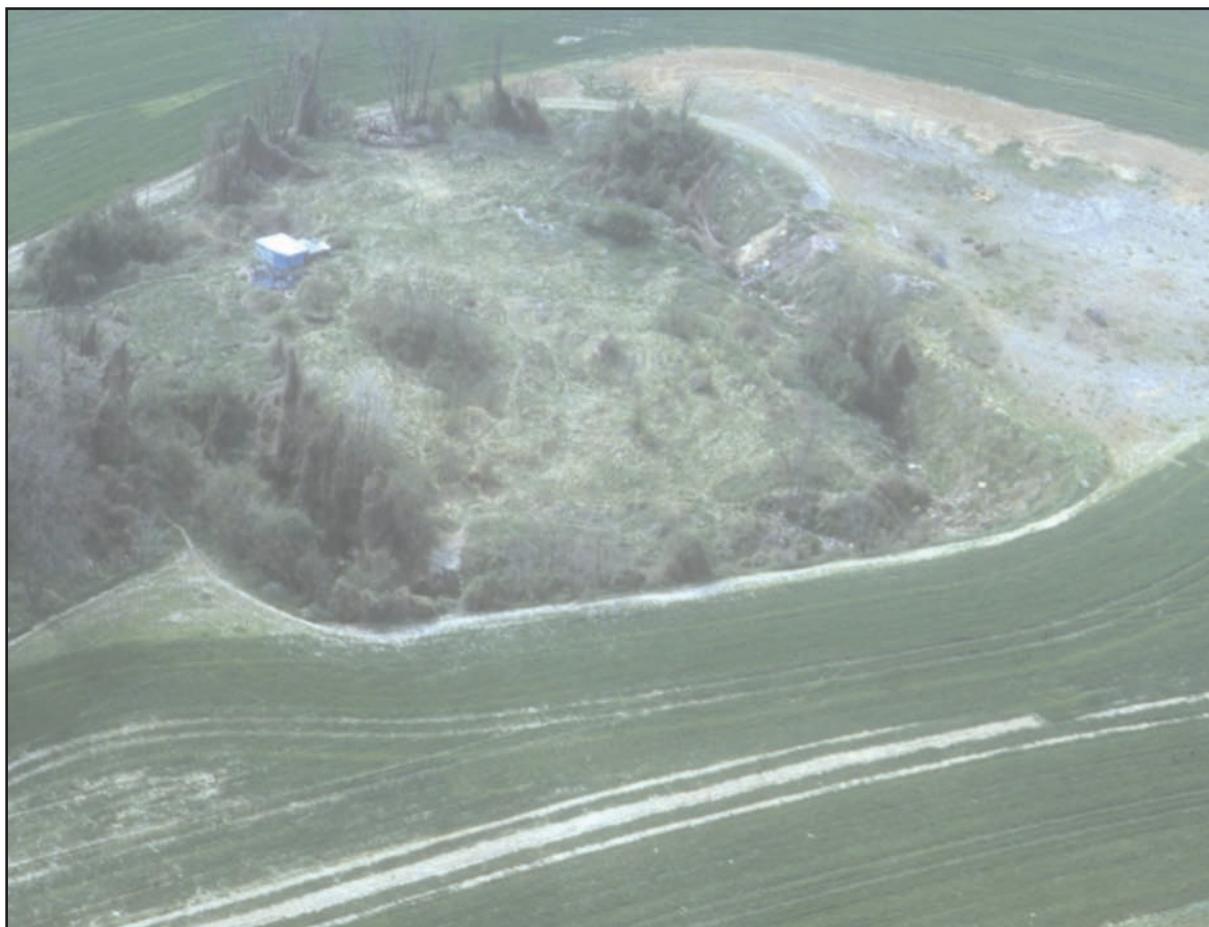
Fig.149 : vue du château d'Orville lors des premiers sondages effectués par les GRHALP vers 1976. un chemin d'accès au sud a pour but exclusif le comblement des fossés par des déchets.

-Le maintien observé à une période encore récente (2000) de rejet de détritits et de déchets agricoles à partir du champs surplombant le fossé au nord (fig.149).

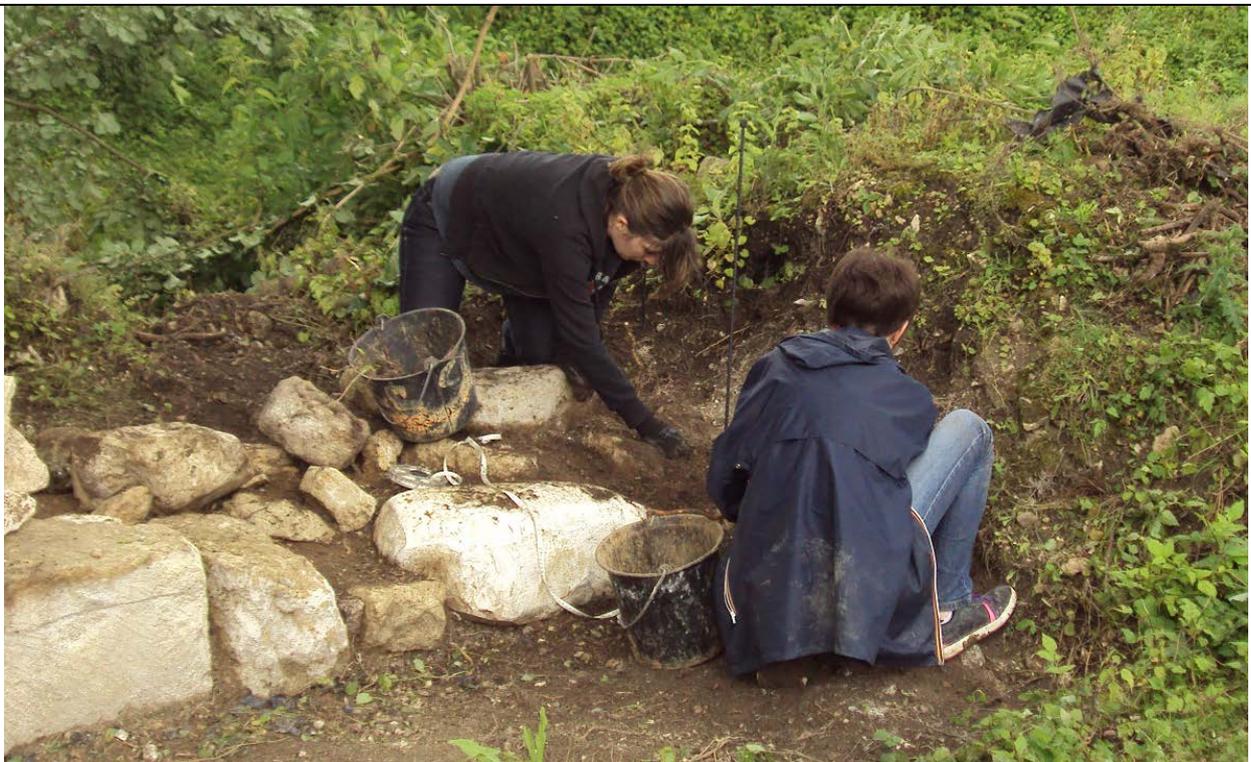
Devegetalisation et nettoyage des abords de la courtine

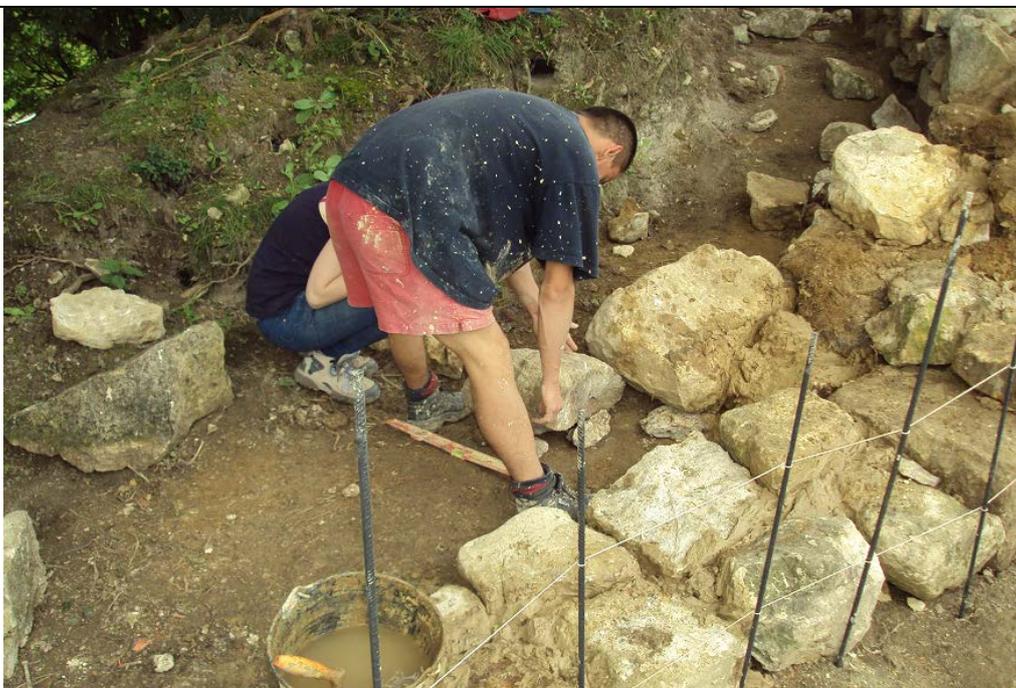
Démarrage de la maçonnerie

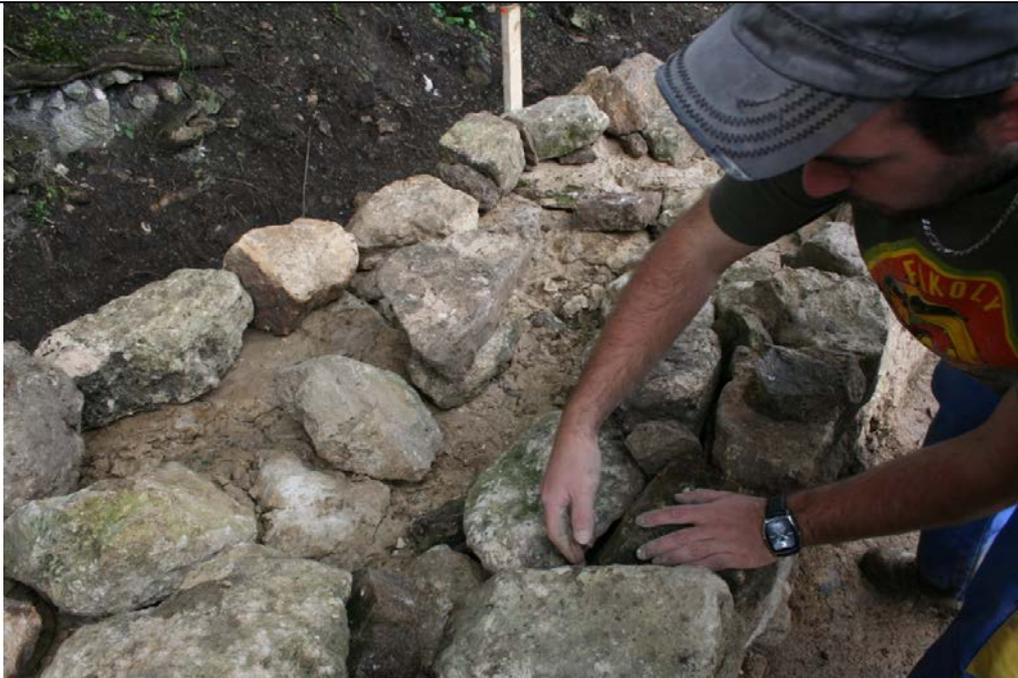
Travaux de maçonnerie

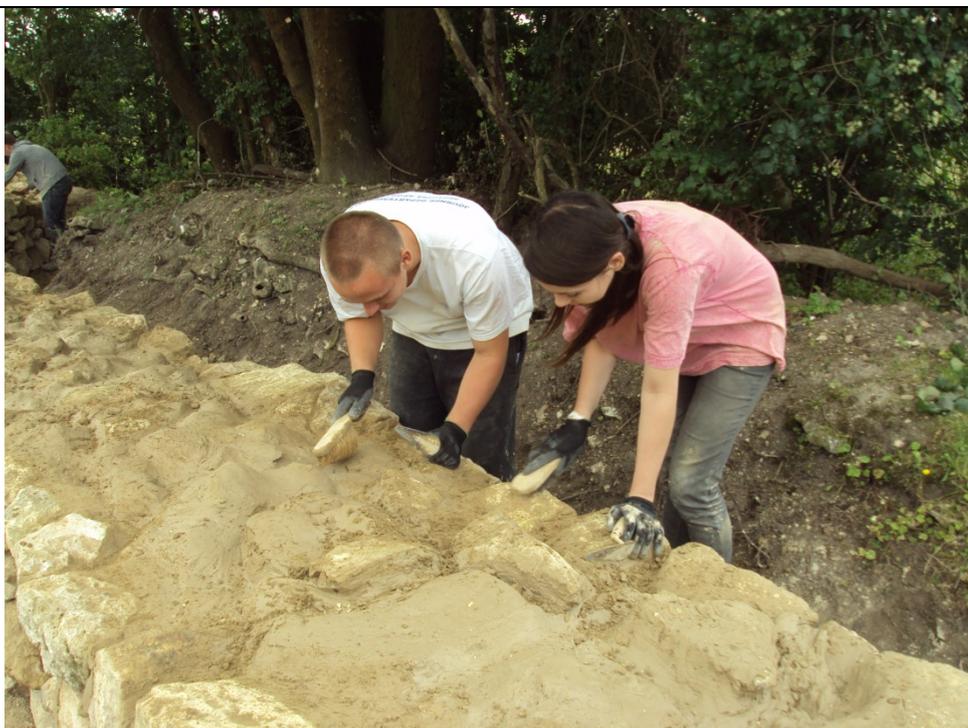
Brossage du glacis

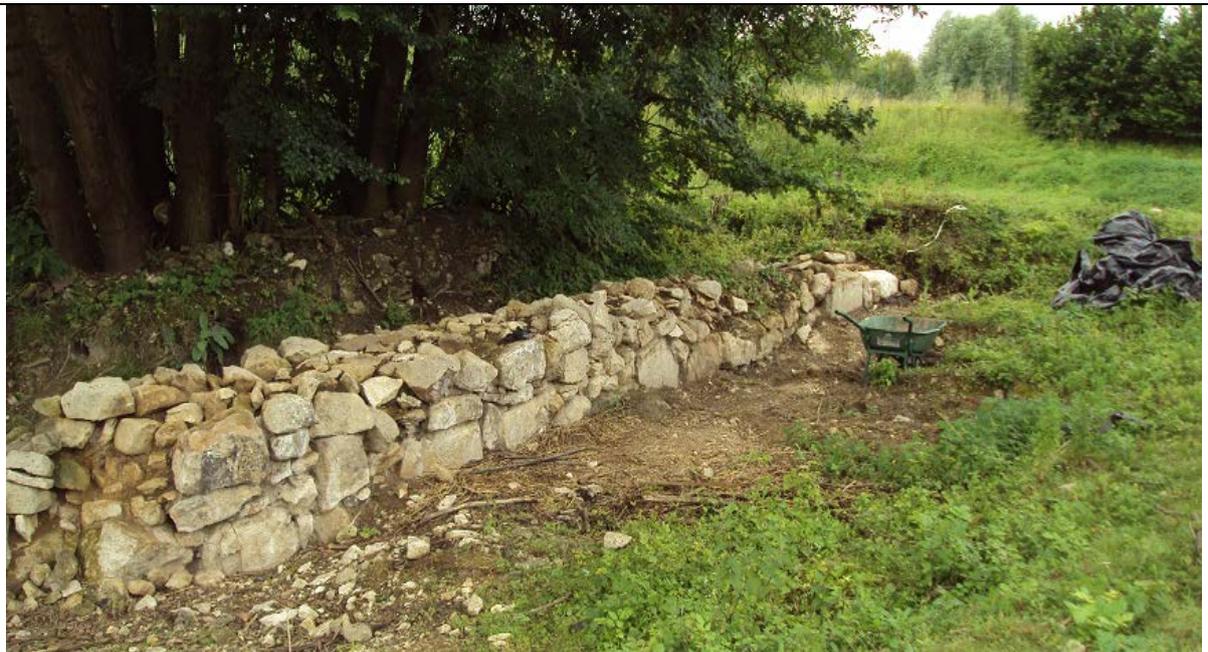
Vue de la courtine avant restauration

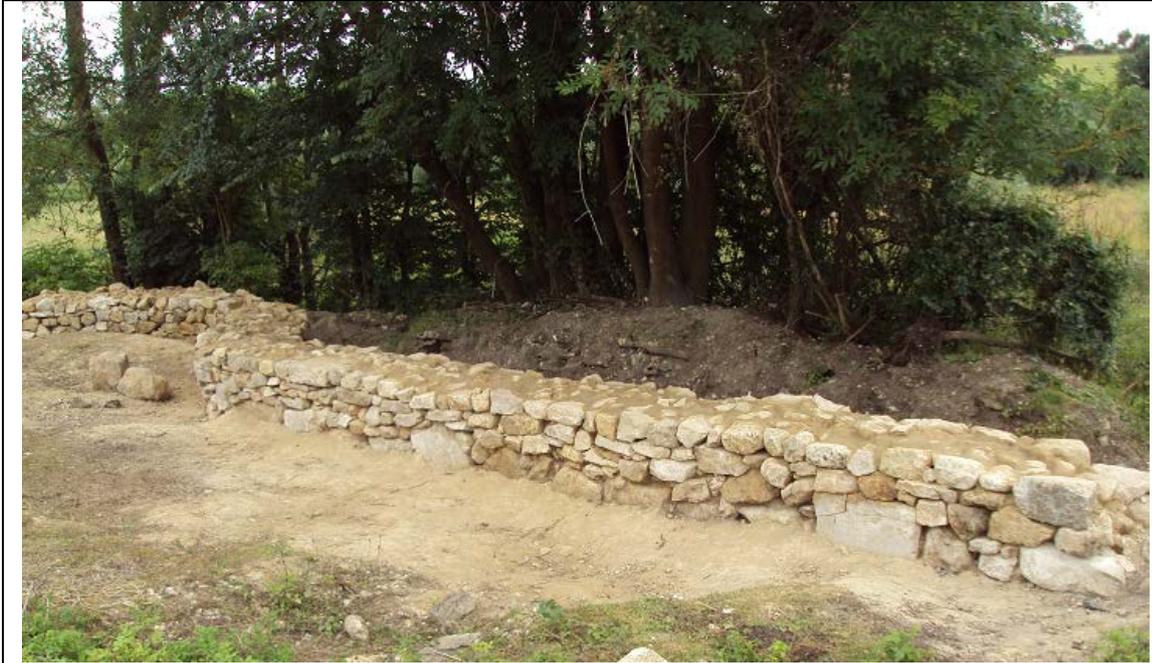
Vue de la cortine après restauration

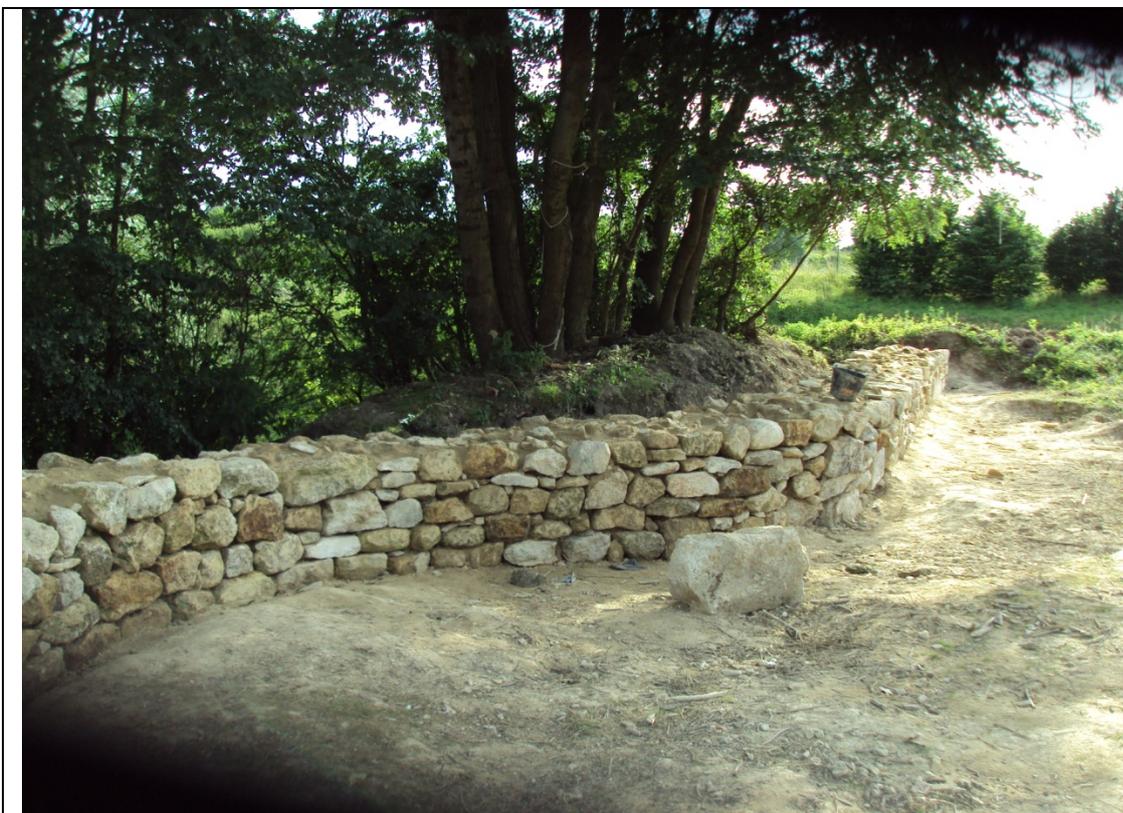
Vue de la cortine après restauration

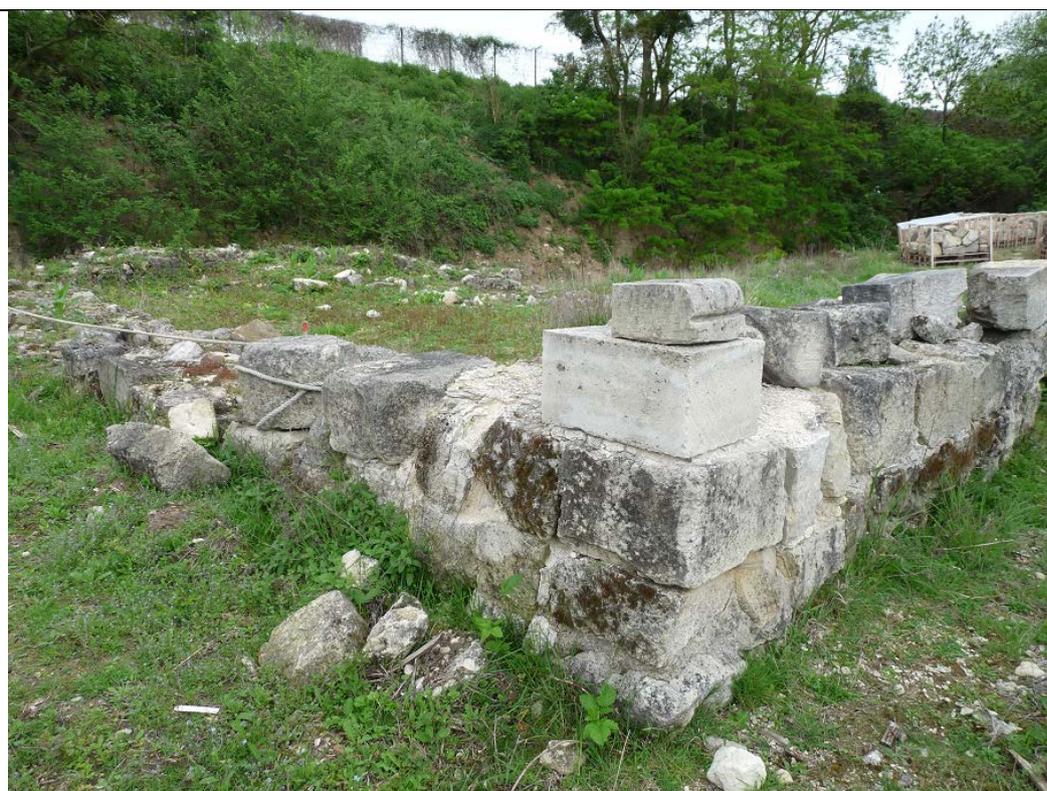
Seul un travail de dévégétalisation et de piquetage des joints a été effectué sur cette zone. Etant donné le peu de pierres disponibles sur site, il avait été conclu en réunion préliminaire que cette zone ne serait pas maçonnée cette année.

Vue de la tour porte
