LOUVRES (VAL D'OISE)

Habitat rural du haut Moyen Age
et château médiéval

Fouille archéologique
programmée

RAPPORT D'ACTIVITÉ 2018

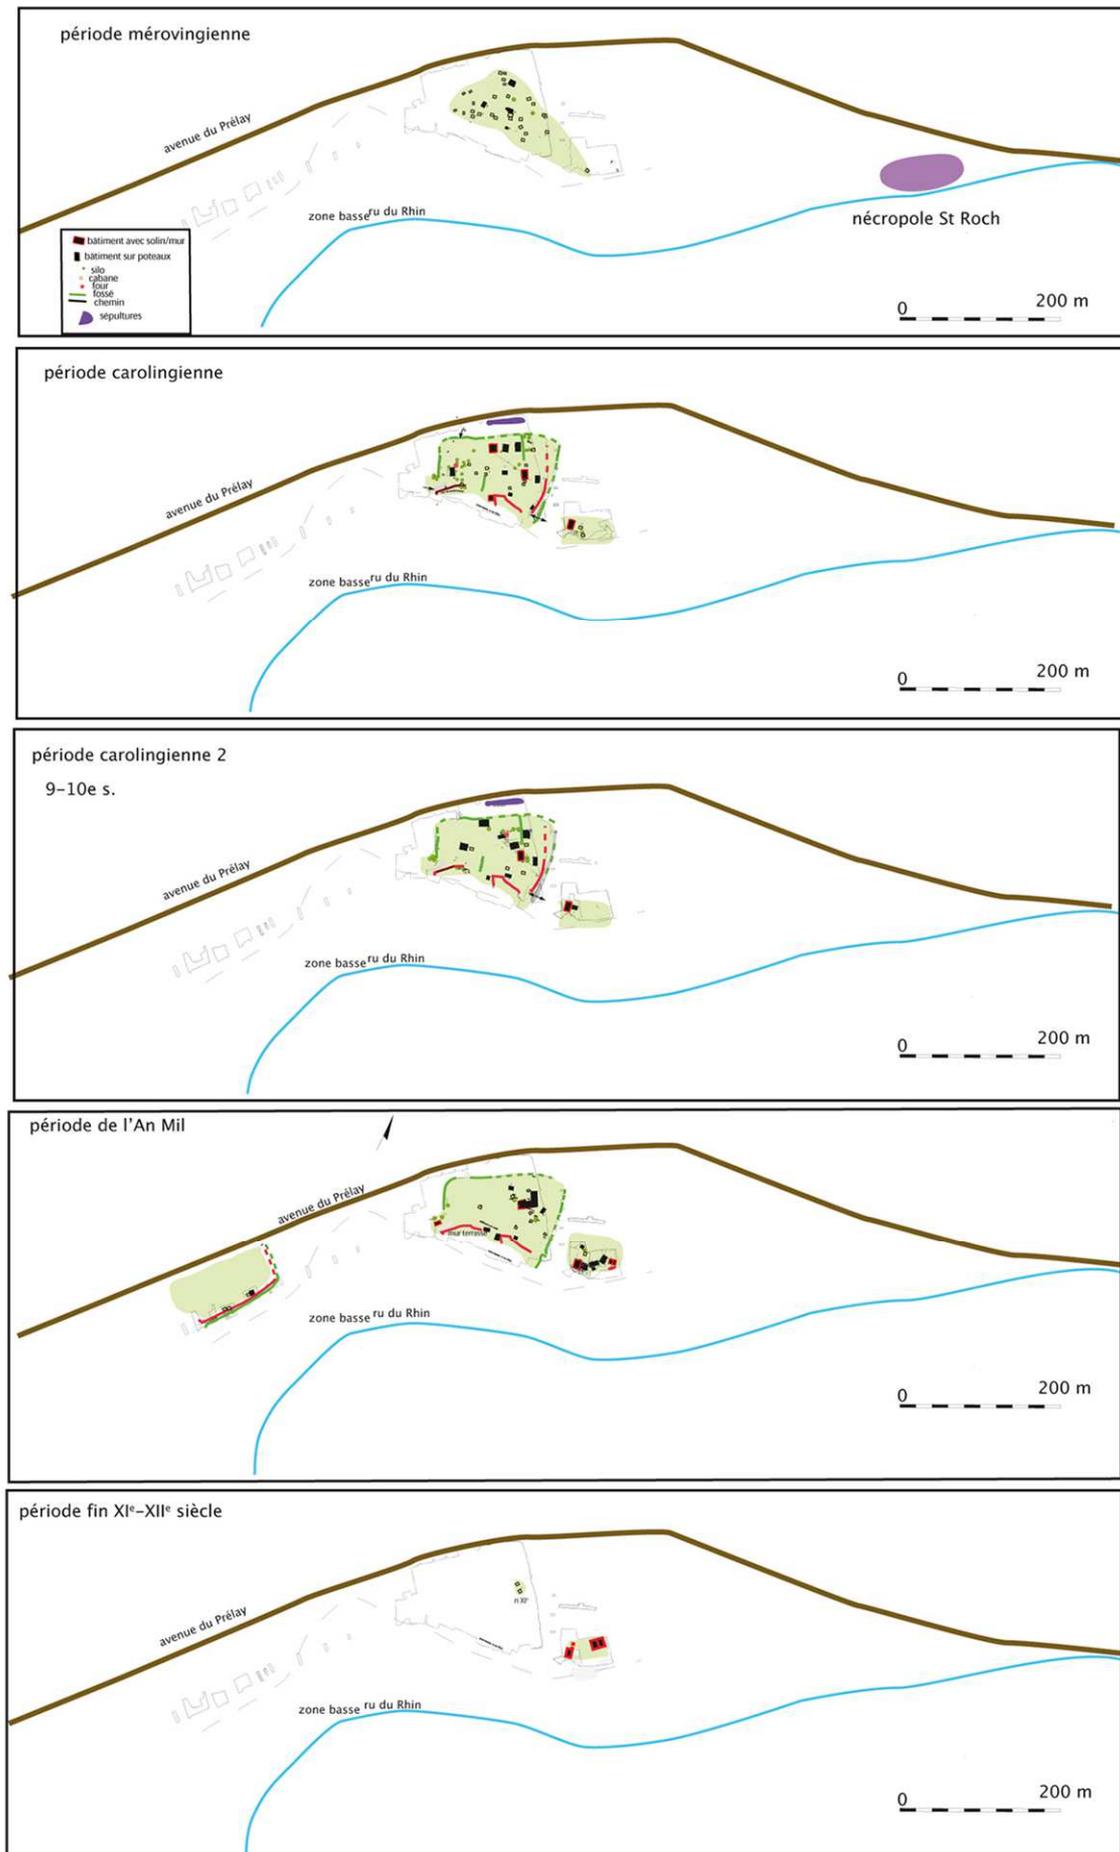
Figure 1.2 – Mutations de l'habitat d'Orville de la période mérovingienne au XII^e siècle. (F. Gentili)

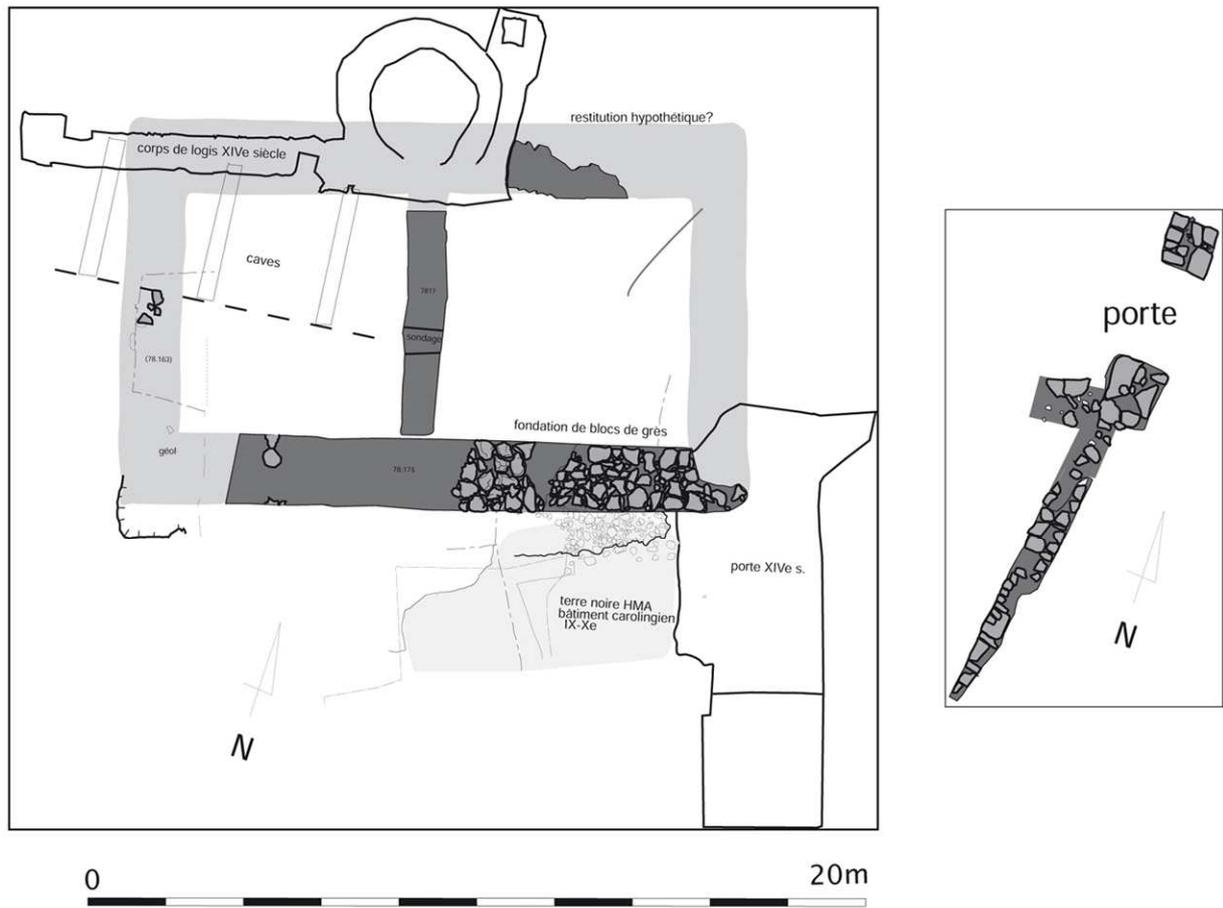
Figure 1.3 – Plan du bâtiment seigneurial primitif XI-XIIe s. (F. Gentili)

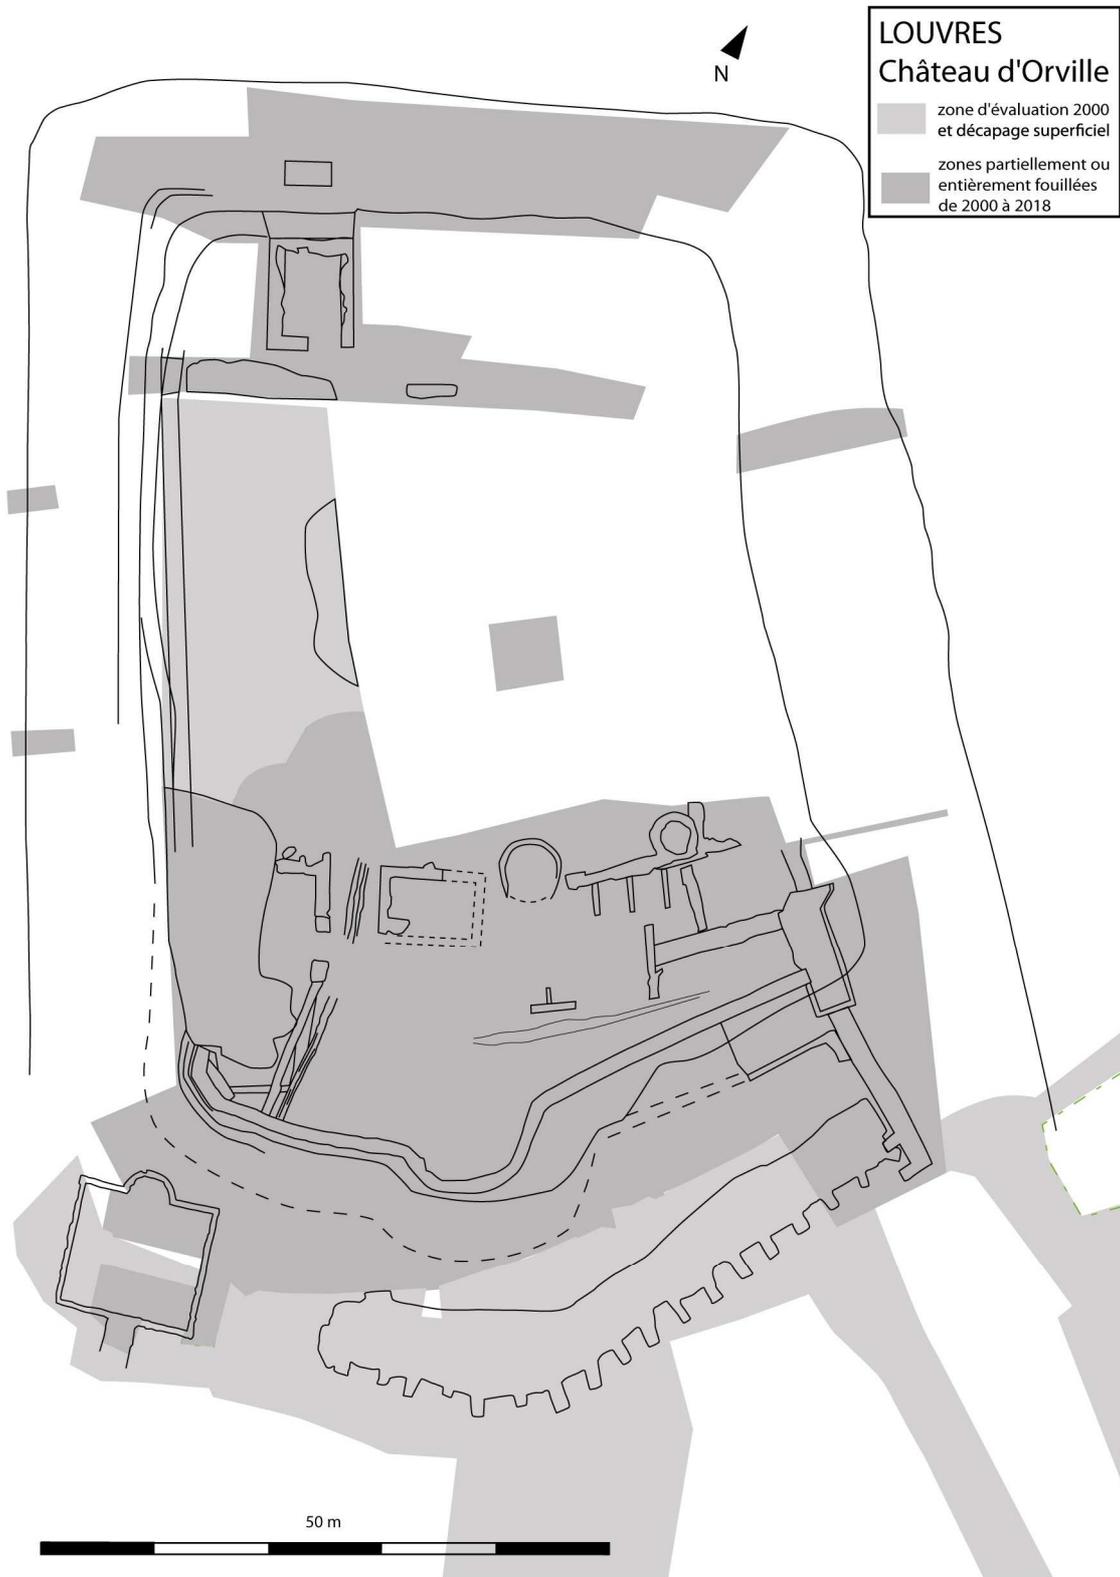
Figure 1.4 – Zones fouillées de 2000 à 2018. (F. Gentili)

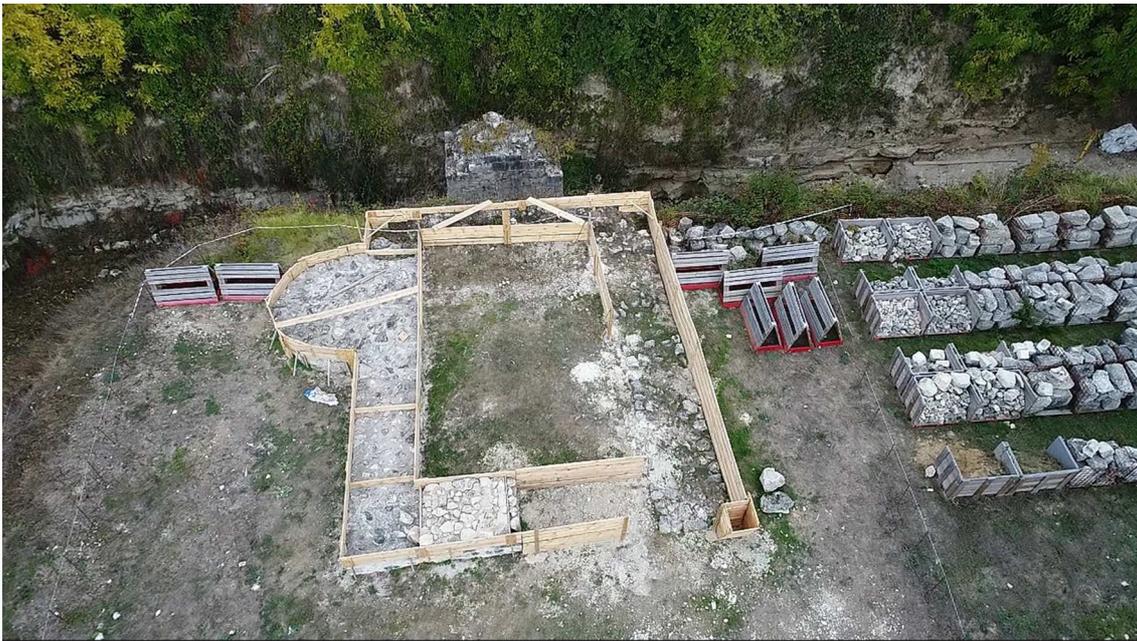
Figure 2.1 – Vue aérienne du chantier de restitution de la tour porte à l'issue de la campagne.

L'intervention de l'association Rempart a pour sa part entamé la restitution partielle et la consolidation des éléments de fondations et des premières assises de la tour porte nord (fig. 2.1).

Le CHAM n'ayant pas pu reconduire le partenariat en 2017, ARCHÉA s'est orienté vers l'association REMPART afin de poursuivre la politique de conservation-restauration sur le site. Le premier chantier dans ce cadre s'est déroulé pendant la campagne 2018, en même temps que le chantier archéologique, de façon à susciter des échanges intéressants d'un point de vue scientifique et pédagogique. Parmi les interventions identifiées, certaines sont à poursuivre, comme la courtine, le logis seigneurial et la tour-porte nord, d'autres doivent faire l'objet d'une réflexion et d'une mise en œuvre complète, comme la tour-porte sud et la pile du pont-levis. Ces opérations seront échelonnées progressivement, en fonction de l'avancée du chantier et des difficultés techniques. (fig. 2.1)

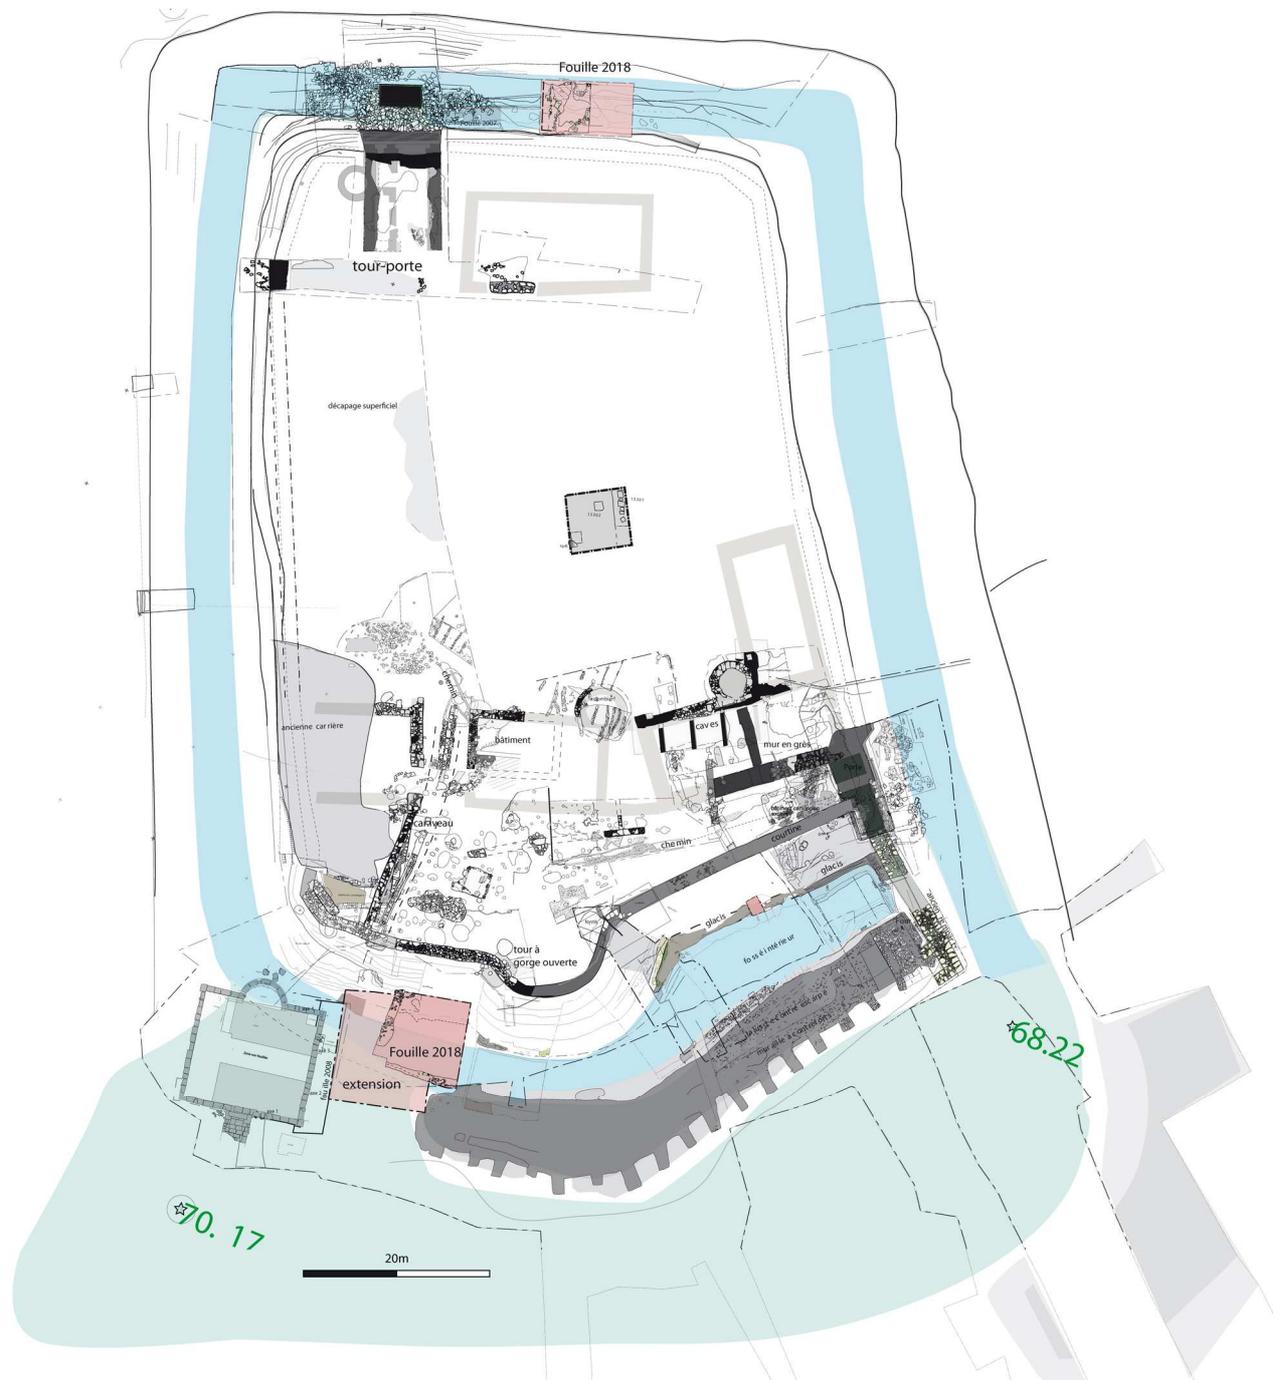
Figure 3.1 – Secteurs fouillés en 2018 replacés dans le plan masse du site (F. Gentili et A. Chantran)

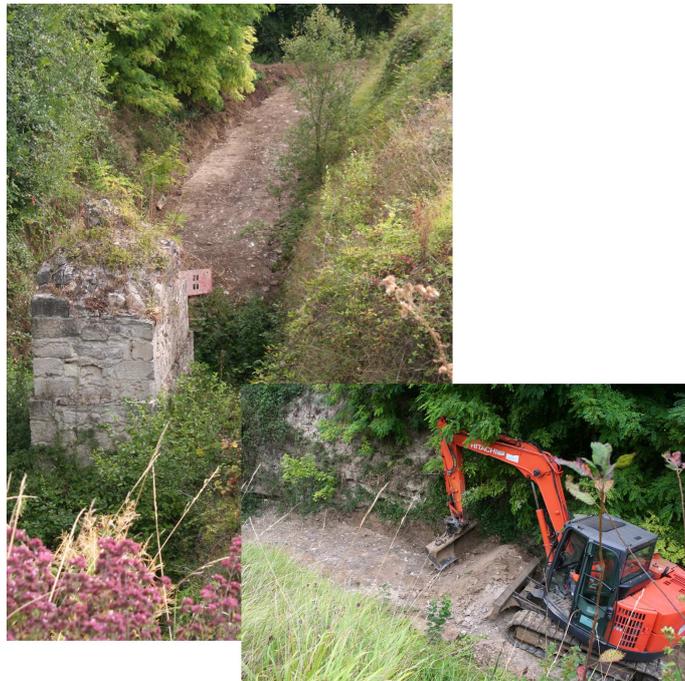
Figure 3.5 – Décapage de la zone 6.

La première semaine de fouille a été consacrée à une phase importante de nettoyage pour terminer d'atteindre les niveaux archéologiques et les clarifier. La coupe 1, résiduelle de la fouille 2011, a également été reprise, en conservant un dénivelé pour éviter la chute des blocs qu'elle comportait.

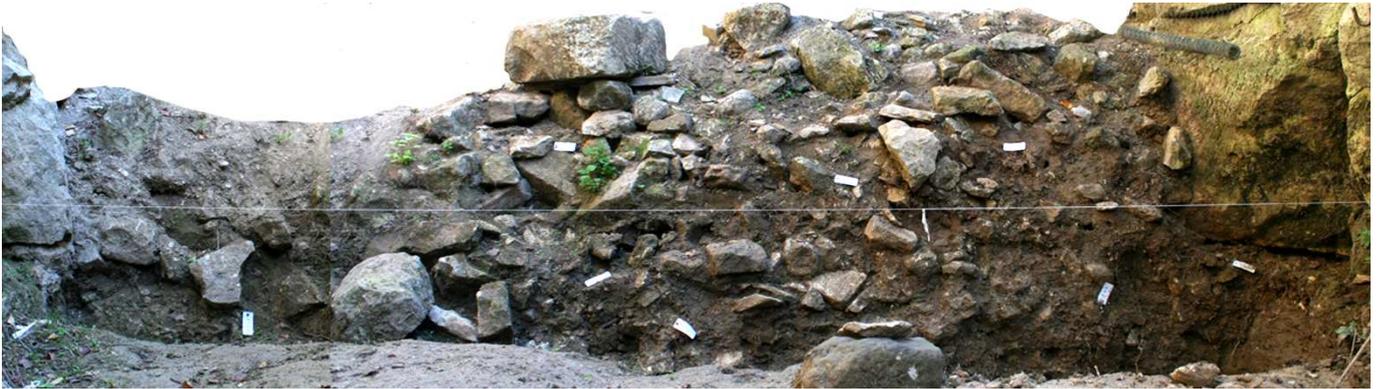
Figure 3.6 – Photographie de la coupe 1 (partie basse), Zone 6.

Au dessus et s'étendant vers le nord, visible au centre de la coupe, l'US 13617 correspond à l'effondrement des ouvrages défensifs liés à la tour porte. Elle est reconnaissable par la présence de blocs de pierre de taille, dont certains présente des vestiges du mortier de chaux qui les liait, ainsi que par une absence de sédiment entre les pierres. Tout à fait au nord, enfin, la lecture est rendue difficile par les perturbations occasionnées par le passage des fouilleurs durant plusieurs campagnes. Nous serons sans doute plus à même de renseigner cette partie du secteur de fouille à l'issue des prochaines campagnes, en reculant vers l'est. Plus bas, un sondage réalisé en partie sous l'eau a permis de retrouver la position des US 14601, 13614 et 13615. Cette dernière a livré un matériel abondant, surtout si on le met en rapport avec la très petite superficie examinée. Les 606 restes de matériel de cette US 13615, qui représentent 62% du matériel total de la zone 6, ont en effet été extrait d'un peu plus d'1m² sondé sur moins de 15 cm de profondeur. Il s'agit d'une phase d'occupation des fossés, située chrono-

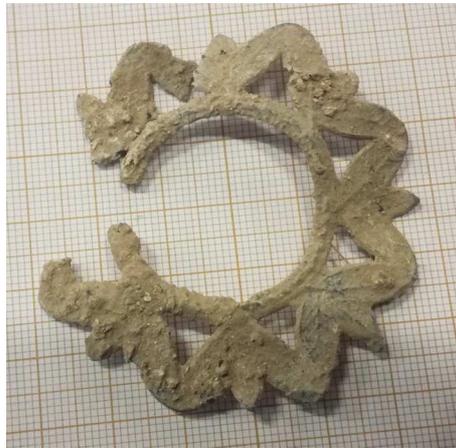
Figure 3.7 – élément décoratif indéterminé circulaire muni d'un décor végétal de huit triples feuilles rayonnantes autour d'un anneau (US 13615, n° inv. : 145-M).

giquement après le creusement permis par l'édit de 1385 et avant la destruction du château autour de 1438. Parmi les objets mis au jour, dont l'étude permettra de compléter nos connaissances sur la vie quotidienne et les activités réalisées en surplomb de ce secteur, un étonnant objet métallique de forme ronde a été retrouvé. Sa fonction n'a pas encore été définie, mais il s'agit d'un ouvrage raffiné, avec un décor de feuillages rayonnants (fig. 3.7 p.51). Des coquilles de moule montrent également l'aspect privilégié déjà connu des habitants du château à cette époque. Néanmoins, une vis contemporaine faisant partie du matériel de cette US13615 rappelle qu'à l'endroit examiné, la zone a déjà été fouillée et que ce sondage, s'il a permis de retrouver l'ensemble de la stratigraphie jusqu'au fond de fossé, reste marginalement pollué par la fouille 2010-2011. Ainsi, aucun prélèvement de céramique, de charbon ou de sédiment n'a été réalisé pour éviter toute analyse faussée. L'avenir nous permettra sans doute d'atteindre ce niveau de nouveau, sur une surface plus large et dans de meilleures conditions, afin d'y faire tous les prélèvements pouvant nous renseigner de façon plus précise sur les questions qui demeurent posées.

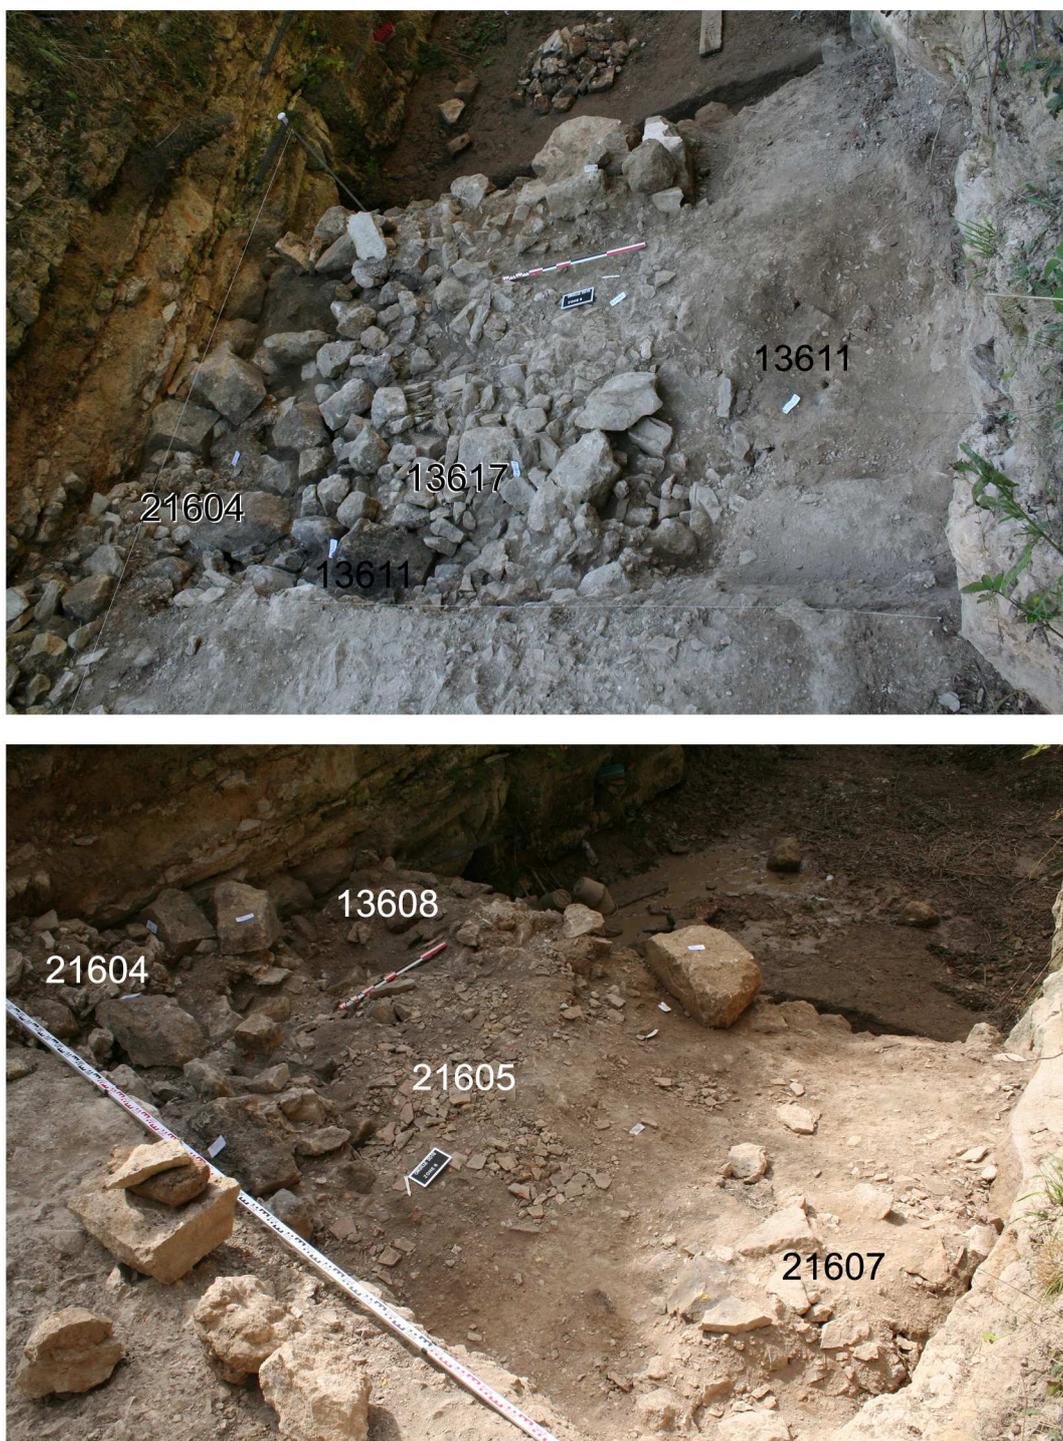
Figure 3.8 – Zone 6 : partie centrale du secteur, avant (en haut) et après le démontage de l'US 13617.

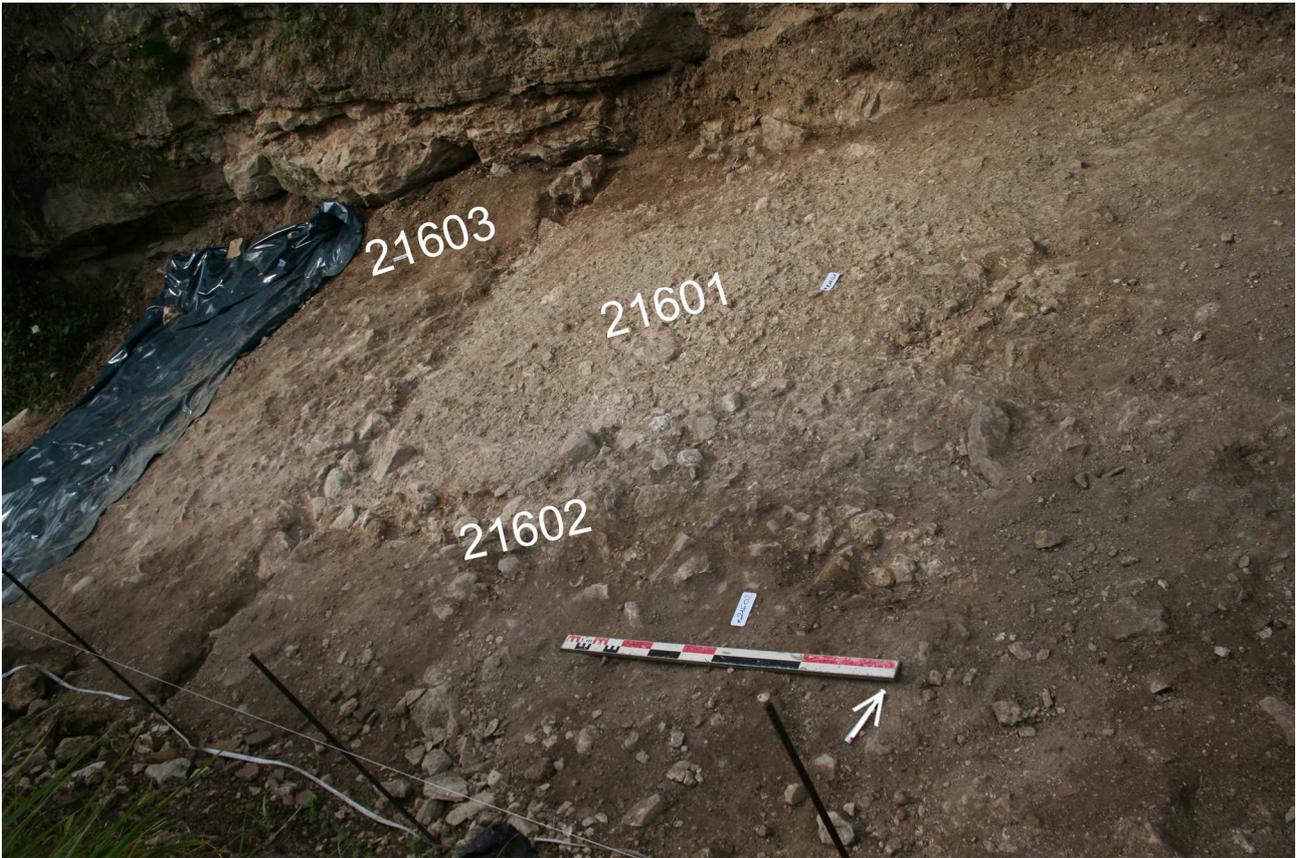
Figure 3.10 – Zone 6 : Photographie de la partie supérieure du secteur (à l'est)

Sur la partie supérieure du secteur (fig. 3.10, p. 55), à l'est, La fouille est encore peu avancée, en étant restée au stade du nettoyage après le passage de la pelle mécanique. Cela a néanmoins permis de retrouver les derniers niveaux fouillés. Trois unités stratigraphiques ont ainsi pu être identifiées : au sud, un niveau de moellons de taille variées allant jusqu'à environ 7 cm, dans un sédiment gris foncé meuble (US 21602), semble pouvoir s'apparenter à l'US 21604, bien qu'à ce stade la lisibilité ne soit pas suffisante pour l'affirmer. Au centre, l'US 21601 est un niveau de cailloutis et de sédiment beige compacts, qui pourrait correspondre soit à des rejets de la carrière moderne, soit à une dégradation du banc calcaire situé en surplomb. enfin, au nord, l'US 21603 est pour l'heure relativement énigmatique. il s'agit d'une terre brun foncé sablonneuse comprenant très peu d'inclusions. La céramique qui y a été trouvée semblerait la faire dater de la fin du Moyen Âge, mais il est difficile de pouvoir en dire plus pour l'heure. Les campagnes

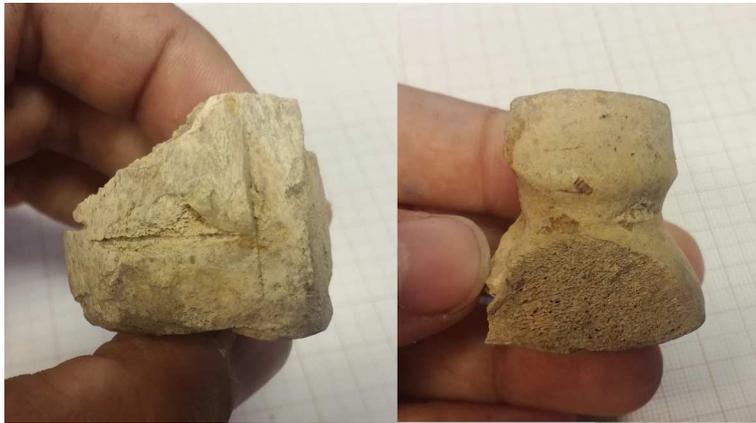
Figure 3.11 – Morceau d'os taillé faisant penser à une pièce de jeu d'échec. (US 20603, n° inv. : 39-faune)

suivantes devraient nous aider à mieux cerner cette partie du secteur encore à l'étude. On notera néanmoins l'originalité d'une partie du matériel retrouvé : une coquille de moule, mais surtout un os animal partiellement taillé, comportant des traces d'outil qui laisse penser à un début de confection abandonné (fig.3.11 p. 56). La forme de l'objet fait penser à une pièce d'échec. Tout près, une phalange a été trouvée. Des spécialistes devront observer ces éléments pour nous renseigner d'avantage sur le sujet.

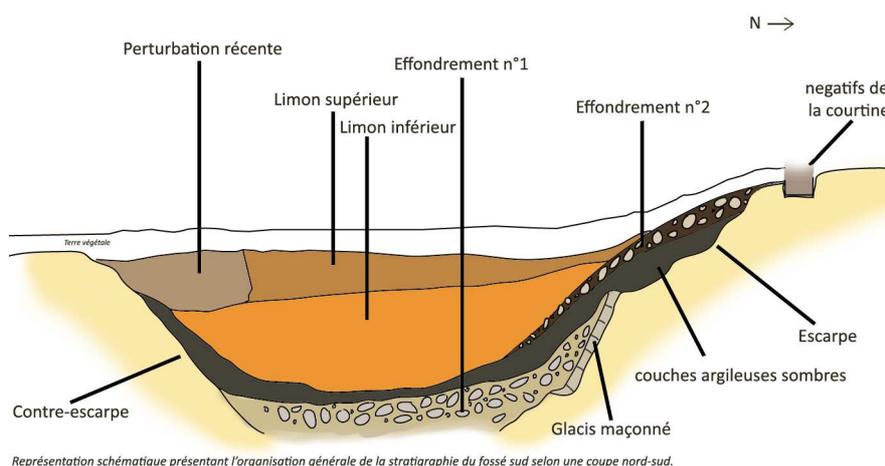
Figure 3.13 – représentation schématique de l'organisation générale de la structure du fossé sud selon une coupe nord-sud

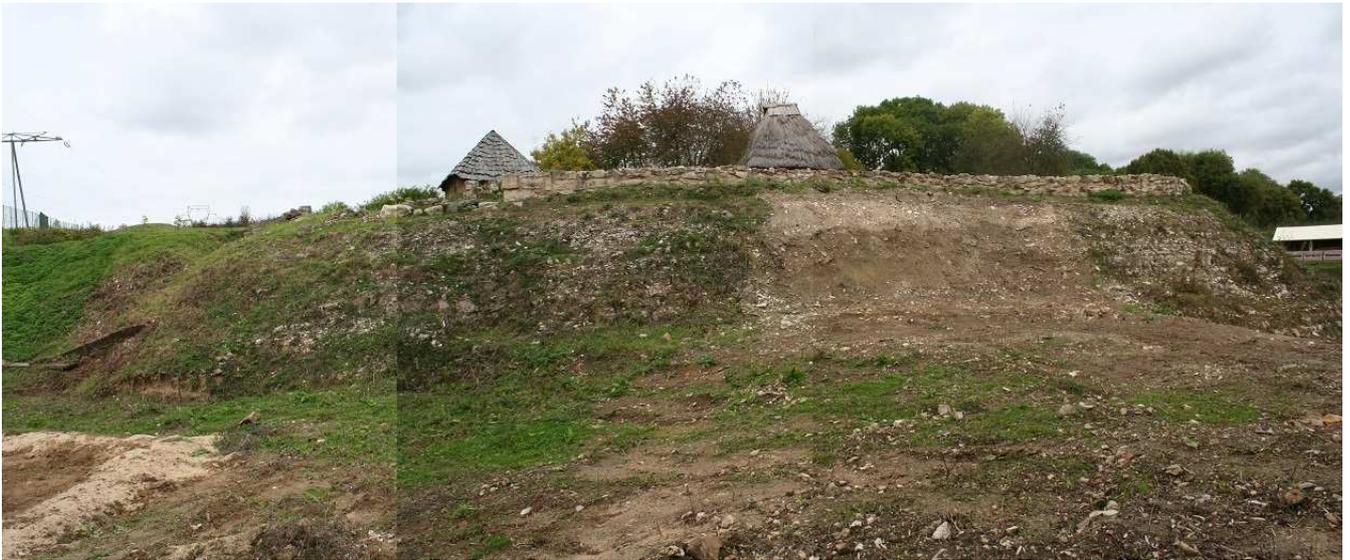
Figure 3.14 – Vue panoramique de l'état du secteur 2-A à l'issue de la campagne 2017. En bas à gauche, on voit le marquage de l'emplacement de la fontaine, recouverte au printemps 2017 pour éviter sa dégradation (A. Chantran).

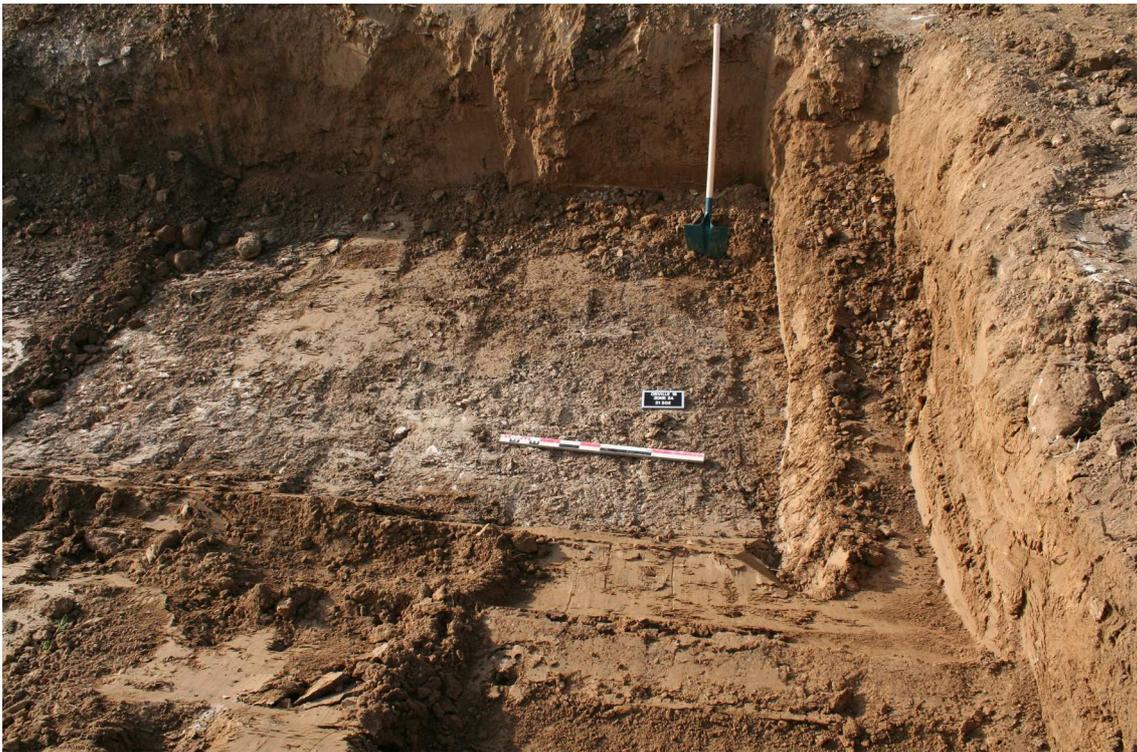
Figure 3.15 – Vue de l'US 212A02 durant l'évacuation des stériles à la pelle mécanique.

Au cours de l'intervention de pelle mécanique, il est apparu assez rapidement qu'une rupture s'opérait par rapport à la stratigraphie générale des fossés. Sous l'épaisse couche de limon ocre qui a recouvert les parties basses du site à l'époque moderne (US 212A01), l'extrémité Est du secteur révélait une couche noire (212A05) semblable à ce que l'on trouvait dans les autres secteurs. Néanmoins, à l'ouest de la surface fouillée, se trouvait un second niveau de limon, un peu plus foncé et plus argileux (212A04), recouvrant un niveau de cailloutis de calcaire (212A02. fig. 3.15, p. 63). A l'interface de 212A02 et de 212A04 se trouvait une fine couche sombre devenant gris-vert au contact de 212A02. En fond de fossé, la fouille s'est arrêtée sur ce niveau sombre, afin qu'il soit fouillé postérieurement. Cela a permis par ailleurs de laisser le fond de fossé praticable, l'eau de la nappe phréatique n'allant pas jusqu'à cette altitude.

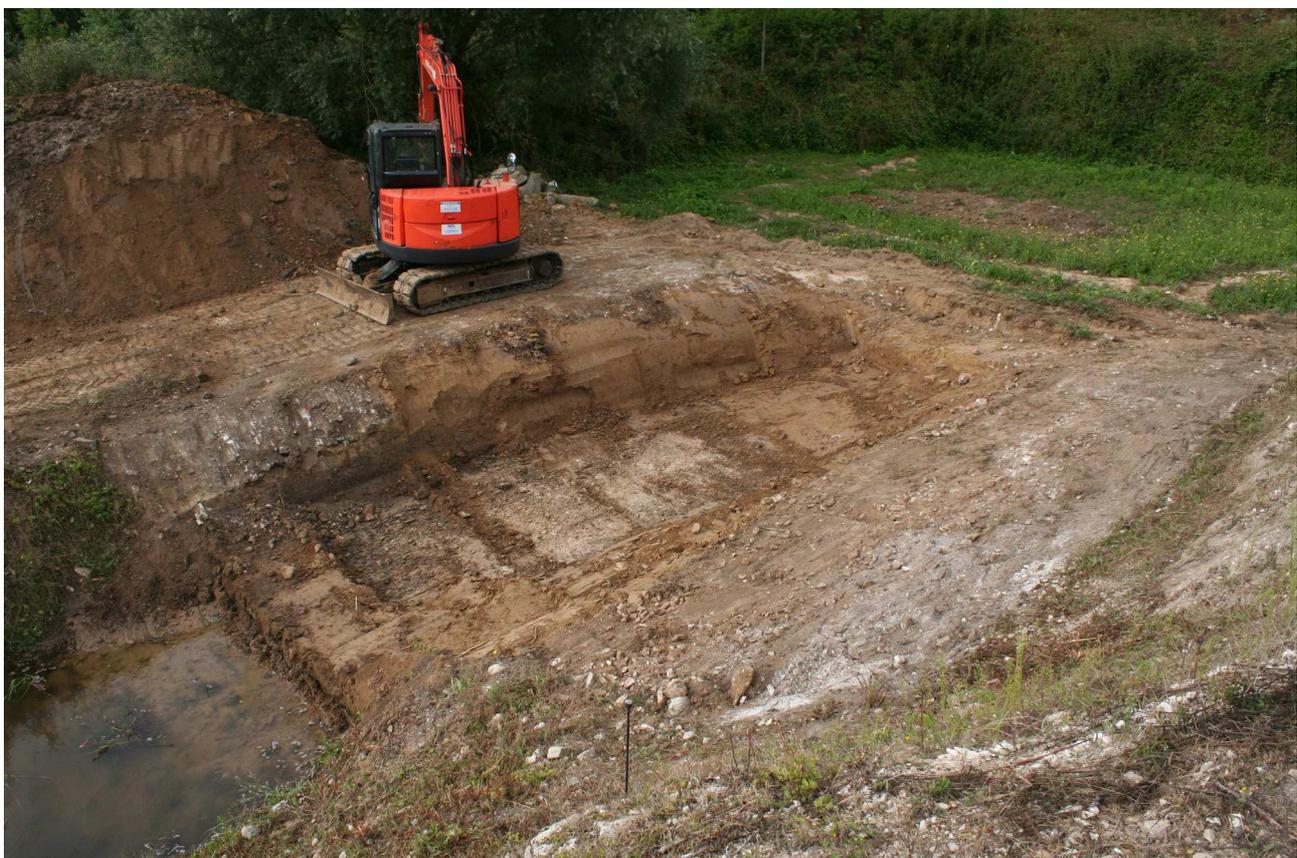
Figure 3.16 – Vue du secteur 2-A à l'issue de l'intervention de pelle mécanique, vu depuis la courtine.

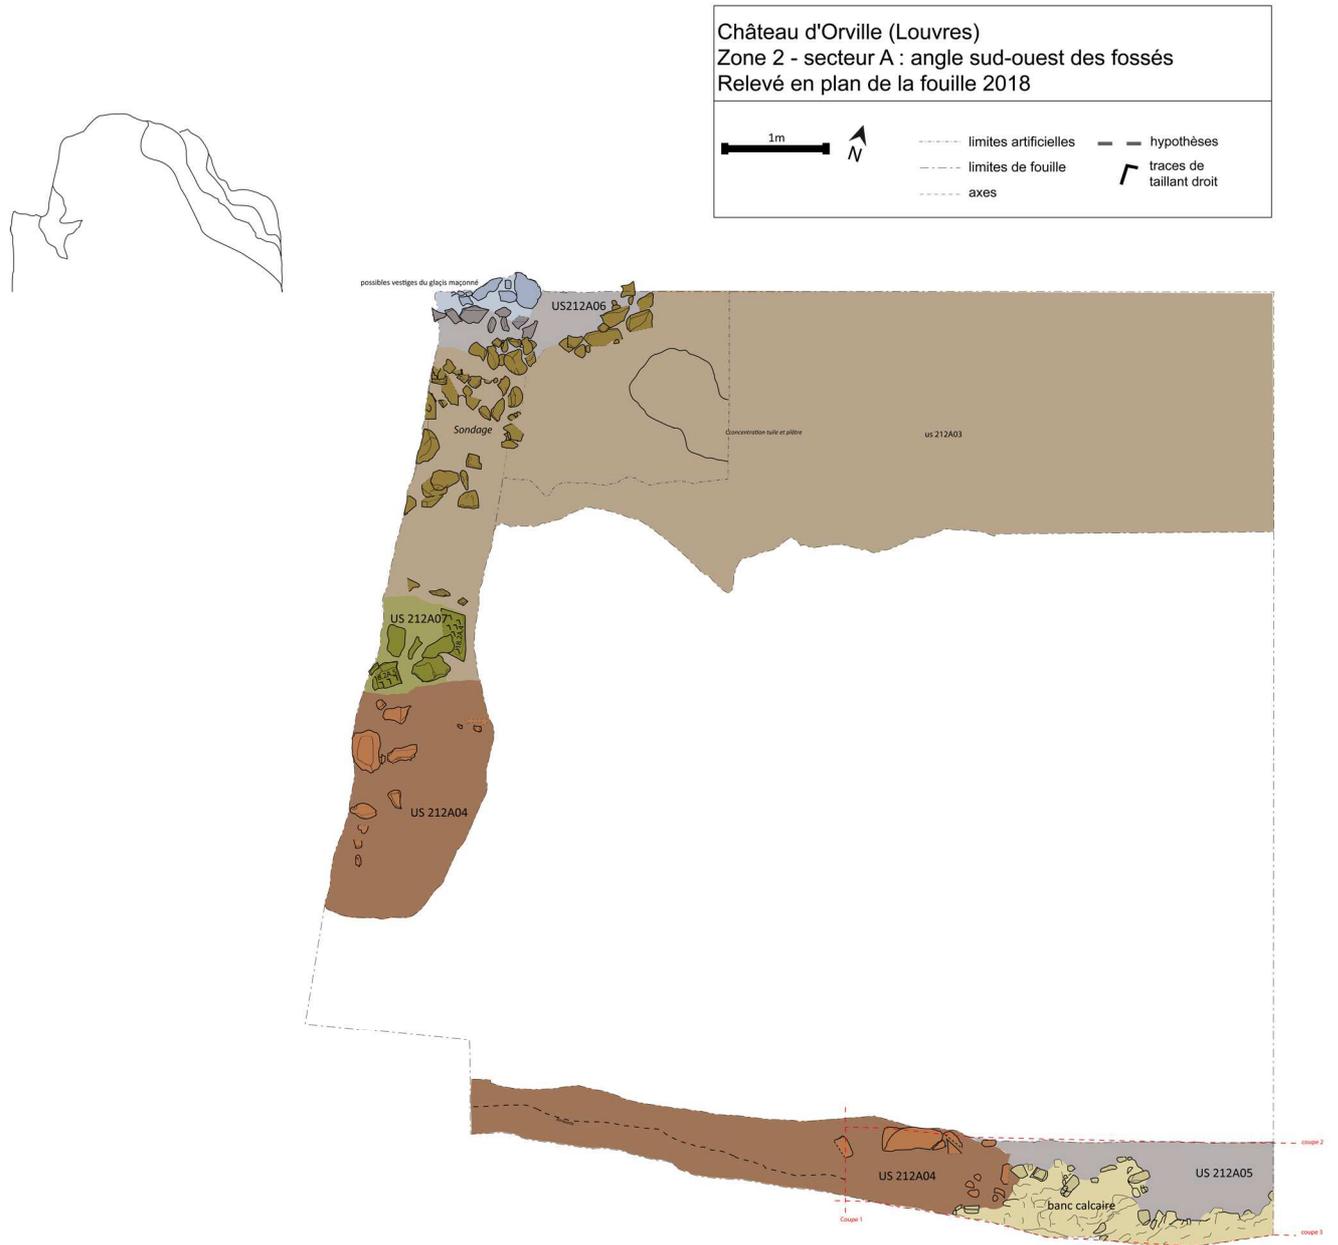
Figure 3.17 – Relevé du secteur 2A à l'issue de la fouille 2018.

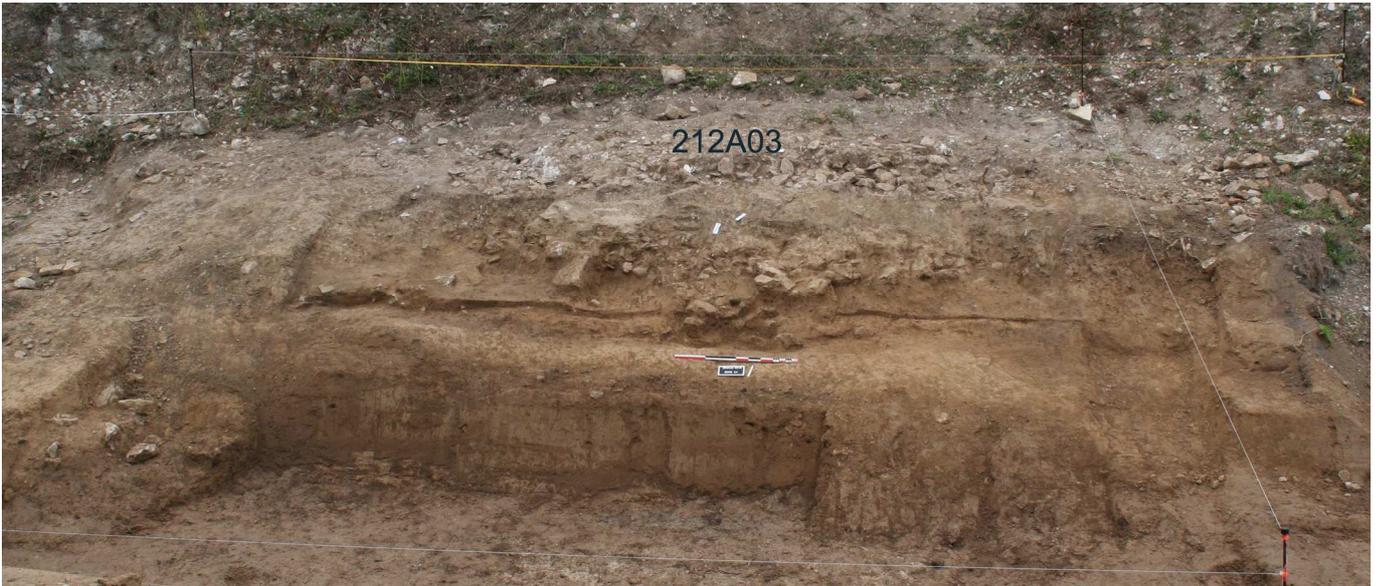
Figure 3.18 – Photographie de l'US 212A03, mise en évidence dans la partie Est du secteur, avant la réalisation du sondage.

L'effet de palier provoqué par le banc calcaire rend plus au sud la couche 212A03 relativement épaisse. Sa fouille dans le sondage a permis de vérifier qu'il s'agissait bien d'une couche d'effondrement, avec des moellons pouvant correspondre à des pierres de la courtine. Néan-

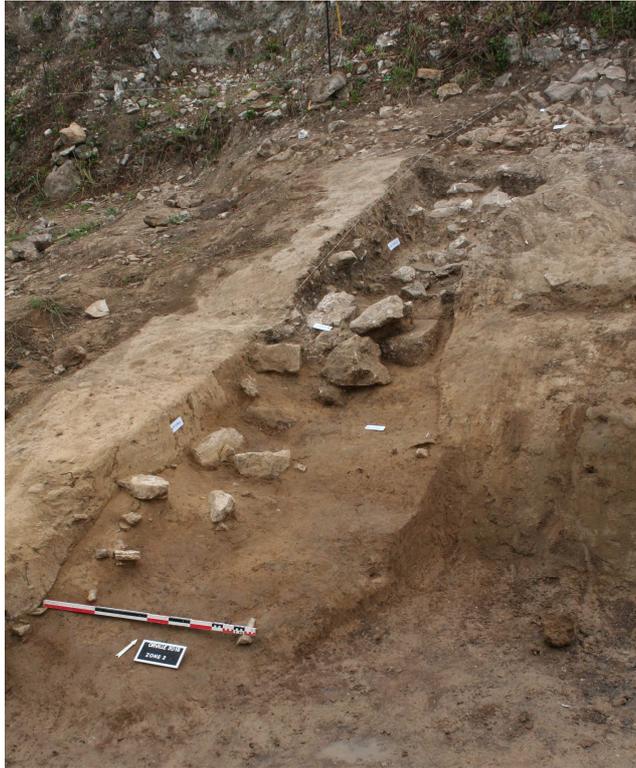
Figure 3.19 – Photographie du sondage du secteur 2-A.

Ce sondage (fig. 3.19, p. 67) a permis de révéler une couche sombre sous 212A03 et au dessus des pierres de glacié. Elle est constituée d'un sédiment gris foncé comportant des blocs de calcaire de taille moyenne, et quelques poches éparses de limon orangé. Cette couche correspond probablement à celle que l'on retrouve sur l'ensemble du fossé sud, en contact au-dessus du glacié, interprétée comme une phase d'occupation ou d'abandon, sans que la question puisse encore être tranchée faute de matériel suffisant.

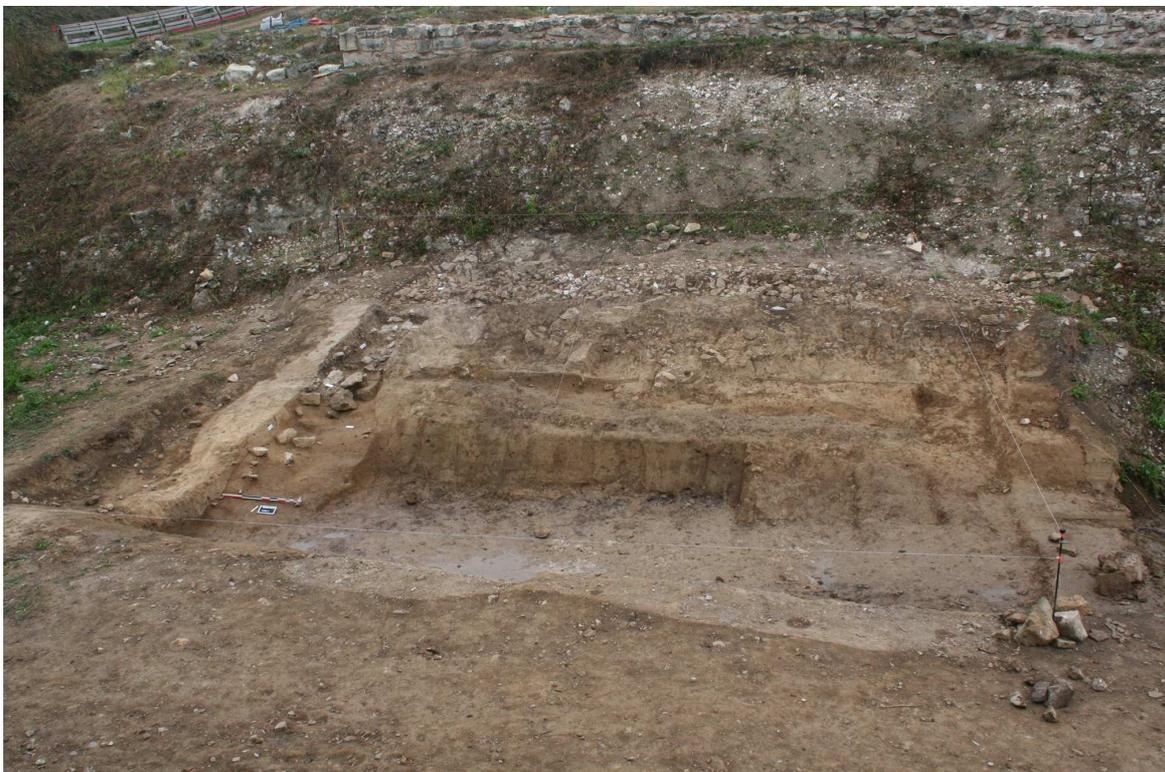
Figure 3.20 – Photographie de l'état final de la fouille du secteur 2-A.

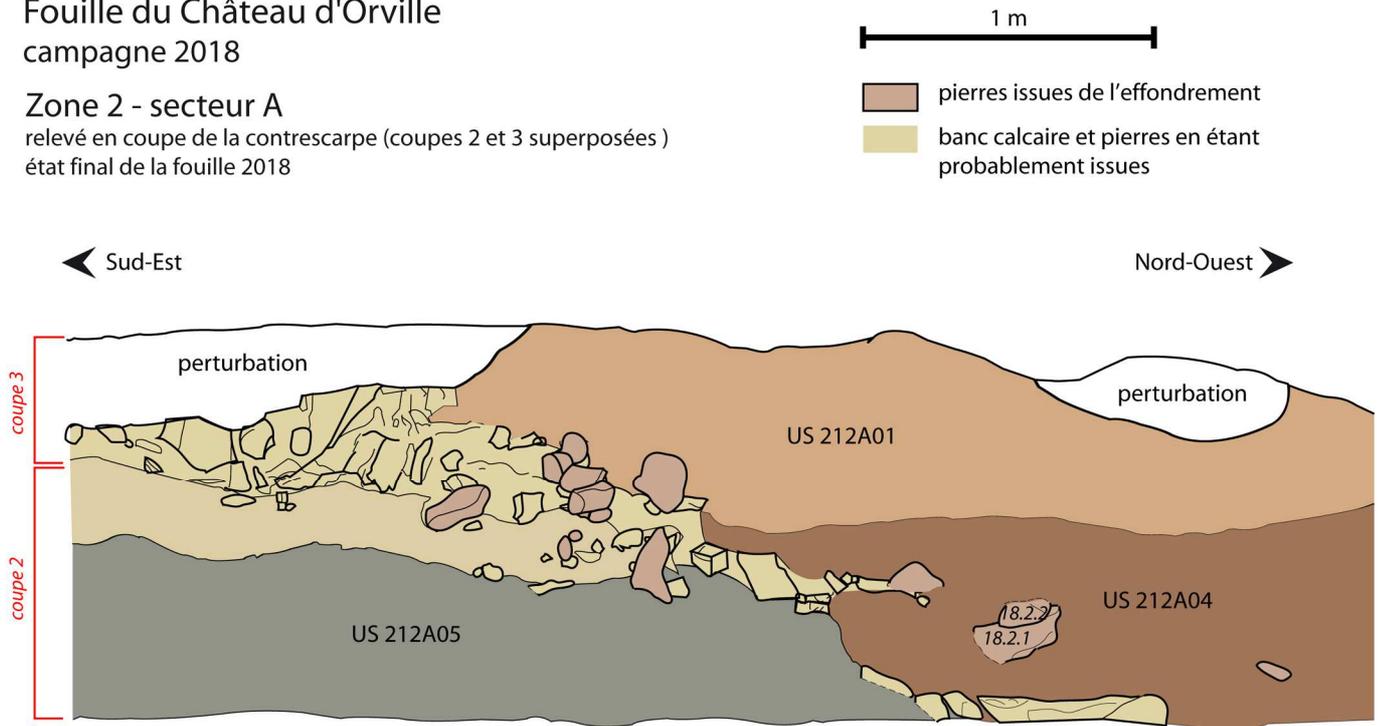
relevé en coupe de la contrescarpe (coupes 2 et 3 superposées)
état final de la fouille 2018

Figure 3.21 – Contrescarpe, secteur 2-A : Relevé des coupes 2 et 3 superposées.
