LOUVRES (VAL D'OISE)

Habitat rural du haut Moyen Age
et château médiéval

Fouille archéologique
programmée

RAPPORT D'ACTIVITÉ 2018

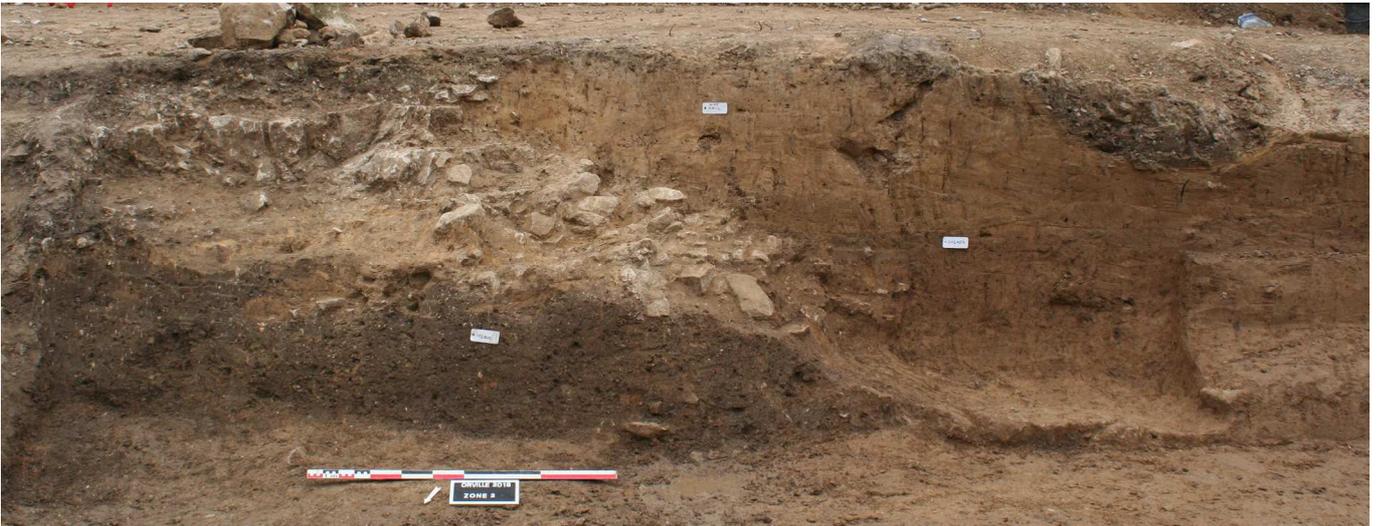
Figure 3.22 – Contrescarpe, secteur 2-A : photographie de l'état final de la fouille 2018.

Après avoir dégagé le limon moderne (212A01) et la terre très compacte issue d'une perturbation récente liée à l'activité sur le site durant le XXe siècle (passage de camions)⁶, les premières traces de la contrescarpe sont apparues. Le substrat calcaire est tapissée d'une couche (US 212A05) gris foncé argileuse comportant quelques inclusions blanches (calcaire dégradé) et orange (probable TCA dégradé). L'apparition dans cette couche de poches limoneuse invite à penser qu'il s'agit d'un remblais, qui pourrait sans doute être rapproché du talus déjà connu de la muraille à contrefort, située autrefois au dessus de l'endroit fouillé.

Une rupture est perceptible à quelques mètres de la limite ouest du secteur, où l'US 212A05 et le substrat calcaire qu'elle recouvre disparaissent pour laisser place à l'US 212A04. Cette dernière couche est par ailleurs inexistante dans l'extrémité ouest. Cette constatation liée à nos

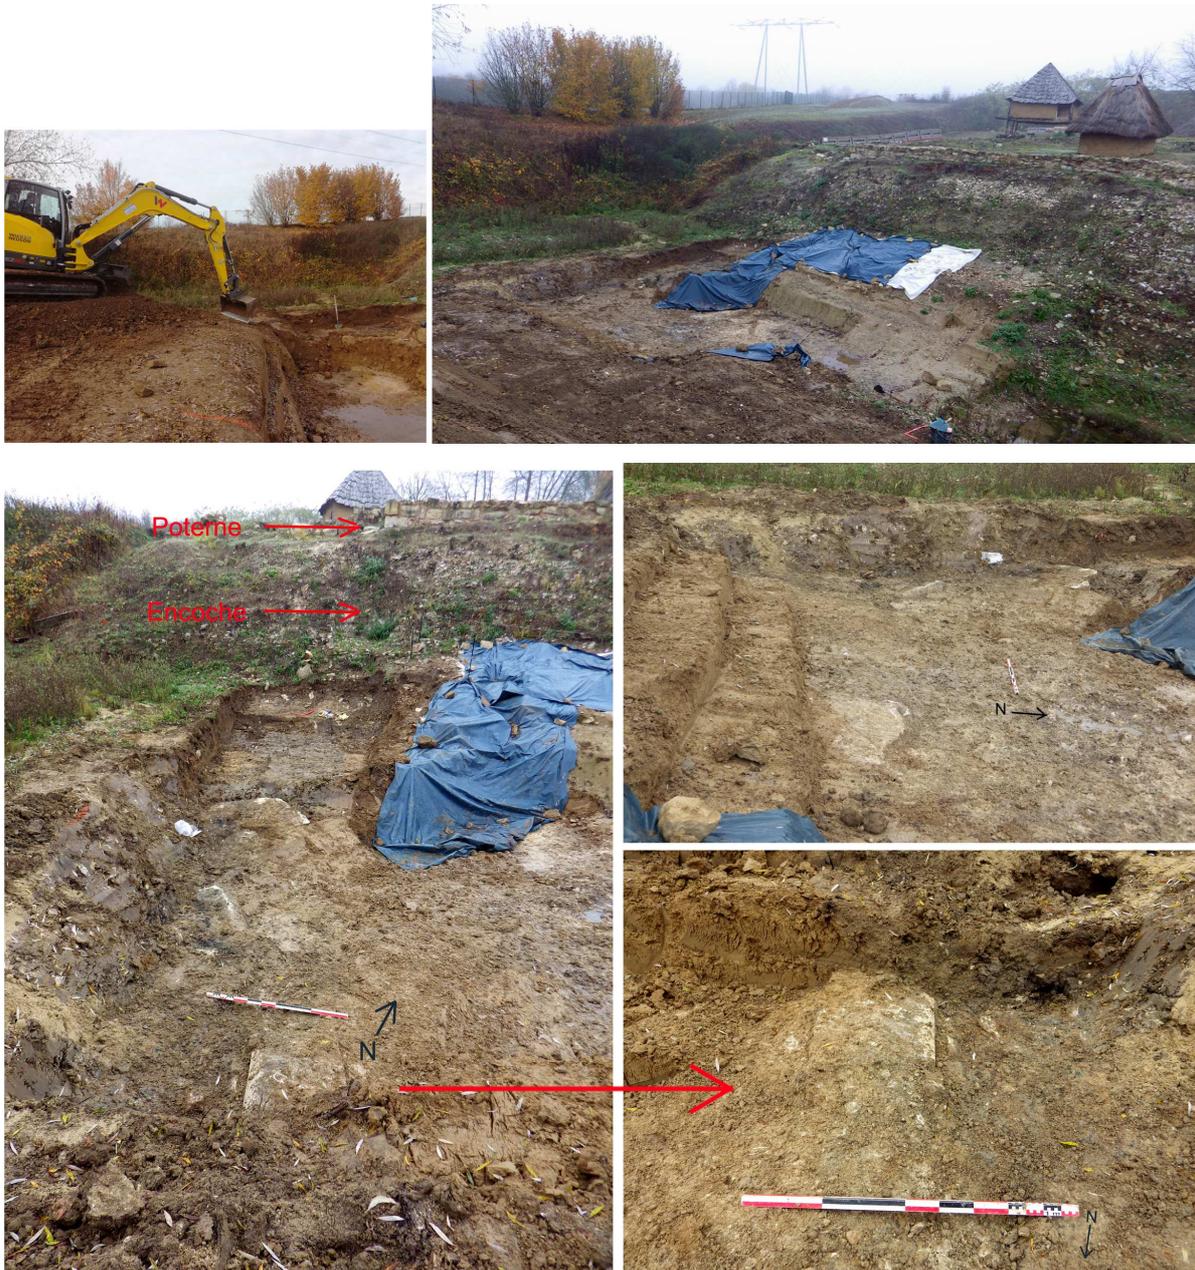
Figure 3.23 – Extension du secteur fouillé, novembre 2018.

L'opération de pelle mécanique s'est déroulée sur deux jours en novembre 2018 (fig. 3.23, p. 70). Il a notamment permis, à l'ouest, de retrouver le tracé des anciens sondages réalisés dans le secteur, dont le comblement est très clairement visible. Le dégagement des stériles jusqu'au niveau de l'US 212A02 (cailloutis calcaire dans le fossé), là où rien ne l'entravait, a permis de révéler, à l'ouest du secteur, de gros blocs calcaires situés dans l'alignement nord/sud de

l'encoche taillée dans l'escarpe et de la poterne, permettant le franchissement de la courtine, au nord du secteur. Toujours dans cet alignement, un gros bloc taillé semblant en position initiale a également été mis au jour. Une autre dalle de taille importante a également été mise en évidence dans le prolongement de la contrescarpe, ce qui laisse présager la possibilité d'une structure qui pourrait constituer un angle de fortification entre l'escarpe et la poterne. Ces potentielles structures pourraient également être mises en lien avec les pierres formant une rupture stratigraphique retrouvées dans le sondage décrit plus tôt. Néanmoins, c'est la prochaine campagne de fouille qui devra le déterminer, par une fouille manuelle fine.

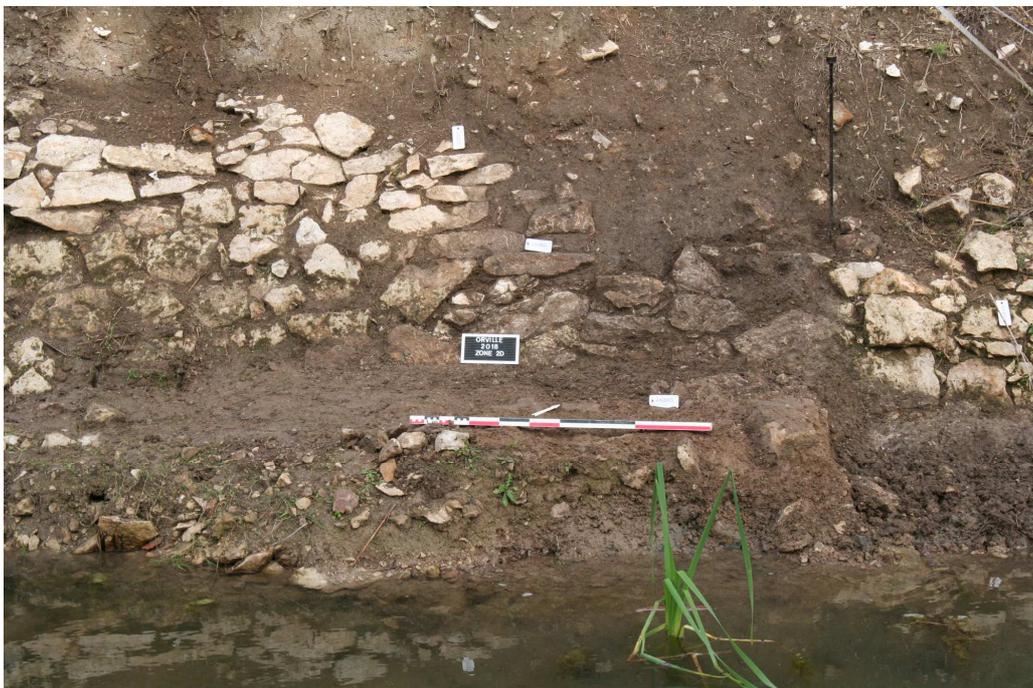
Figure 3.24 – Secteur 2D : Relevé photographique à l'issus du démontage du témoin stratigraphique.

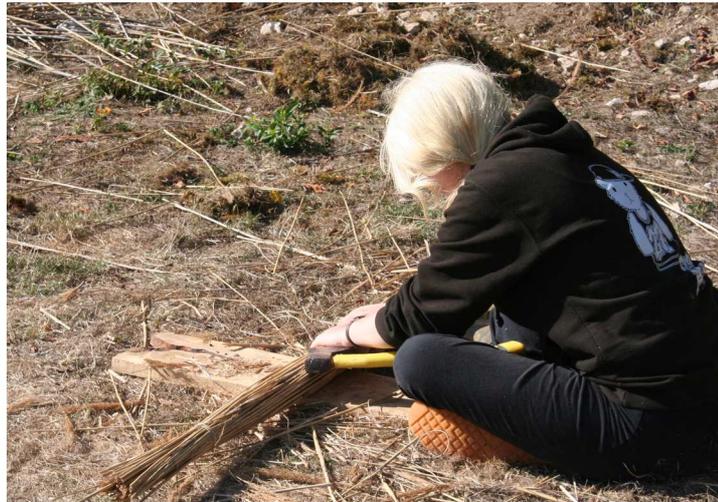
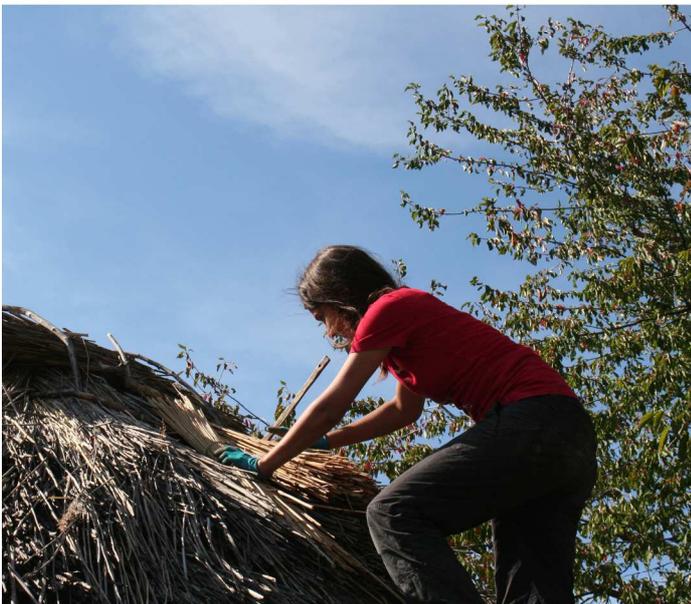
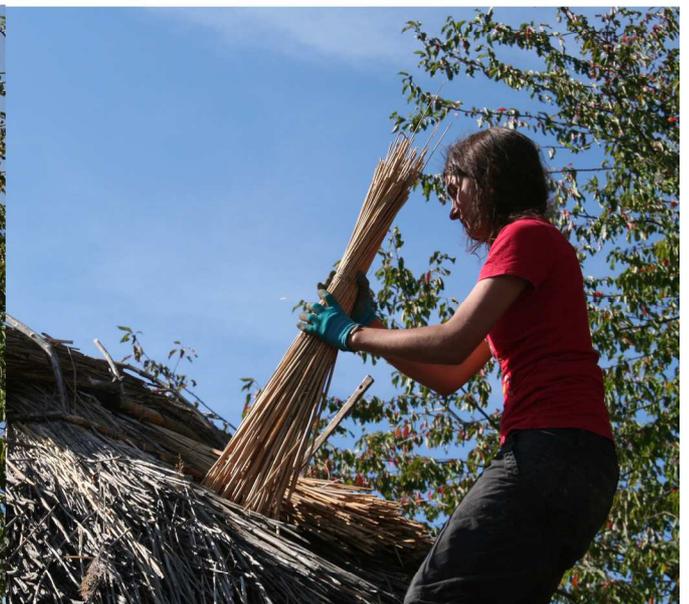
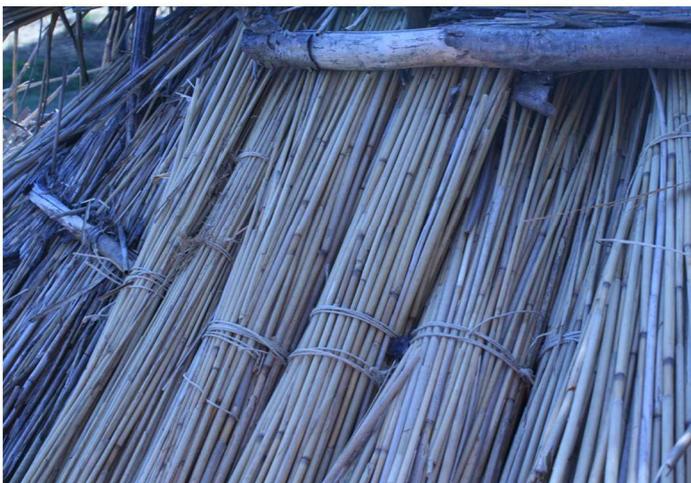
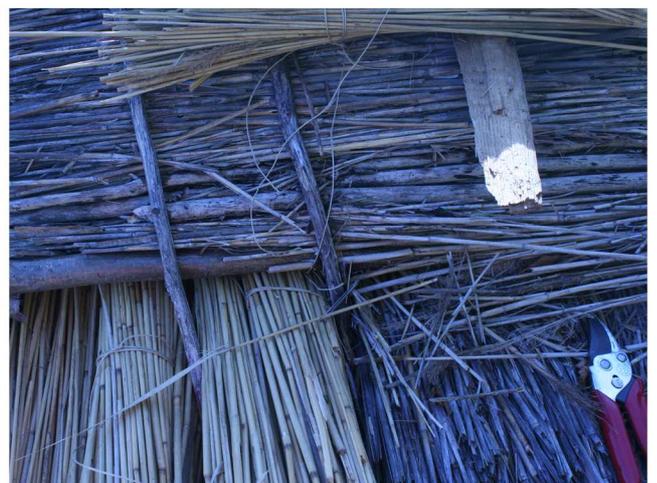
Figure 4.1 – Réparation du chaume sur le bâtiment semi-excavé.

Nous avons consacré deux journées (deux bénévoles) à la restauration de la couverture végétale et des arcs de maintien de la partie haute du faîtage, ainsi que sur la pan (ouest) qui avait subi des dommages. Une partie du couvrement en roseau s'était affaissé, ce qui détériore le matériau ainsi que le maintien de la perméabilité de la structure, voire même entraîner des mécanismes de pourrissement (ce qui n'a pas été constaté à l'observation).

En l'absence d'aménagement d'échelles à l'intérieur de la structure nous ne pouvions pas accéder au niveau des sablières, et au vu du temps imparti, nous avons opté pour une réparation 'en surface' sur la toiture, à l'extérieur du bâtiment. L'accroche des bottes de roseaux pré-découpées et posées directement sur le couvrement déjà en place et non pas aux lattis ou encore aux chevrons est un défaut, mais fut nécessaire en l'état. Nous avons privilégié l'attention lors de la réparation de la partie haute du faîtage surplombant l'entrée de la structure construite en forme de croupe, en veillant à assouplir au possible les branches de noisetiers, afin d'assurer une mise en pression des éléments de la toiture. De même, les éléments de roseau répartis de façon homogène à l'avant du faîtage et maintenus par les lattis assurent une bonne diffusion des forces en partie haute de la cabane, ce qu'il conviendra de vérifier à l'usage du temps.

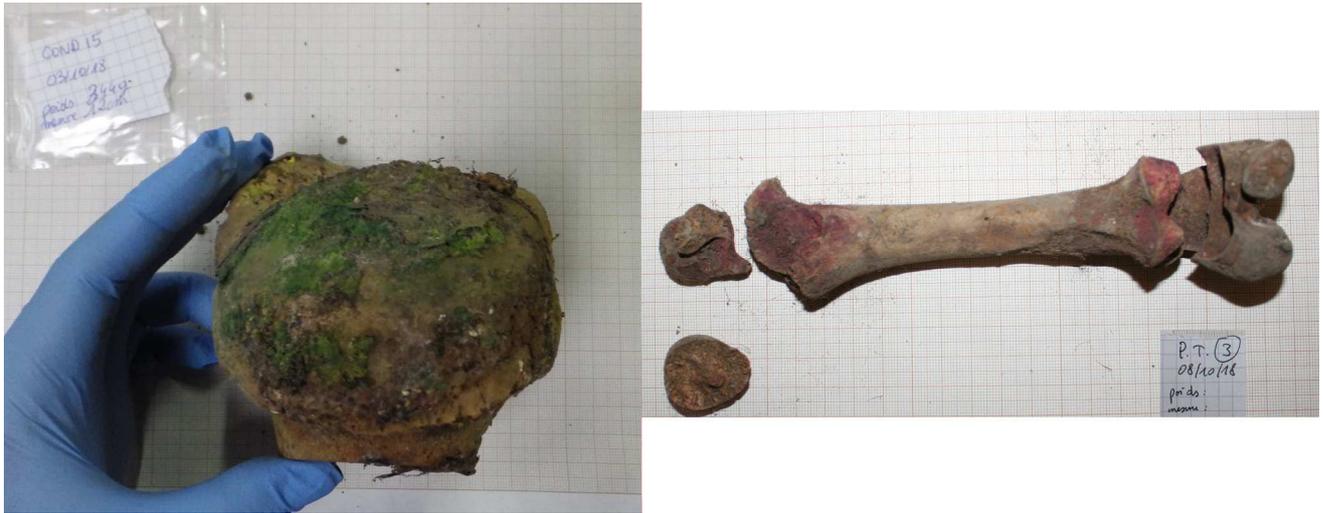
Figure 4.3 – exemple de mousse ou champignon s'étant développé sur un os de bœuf conditionné en atmosphère contrôlée (à gauche), et un os de mouton enfoui en pleine terre (à droite).

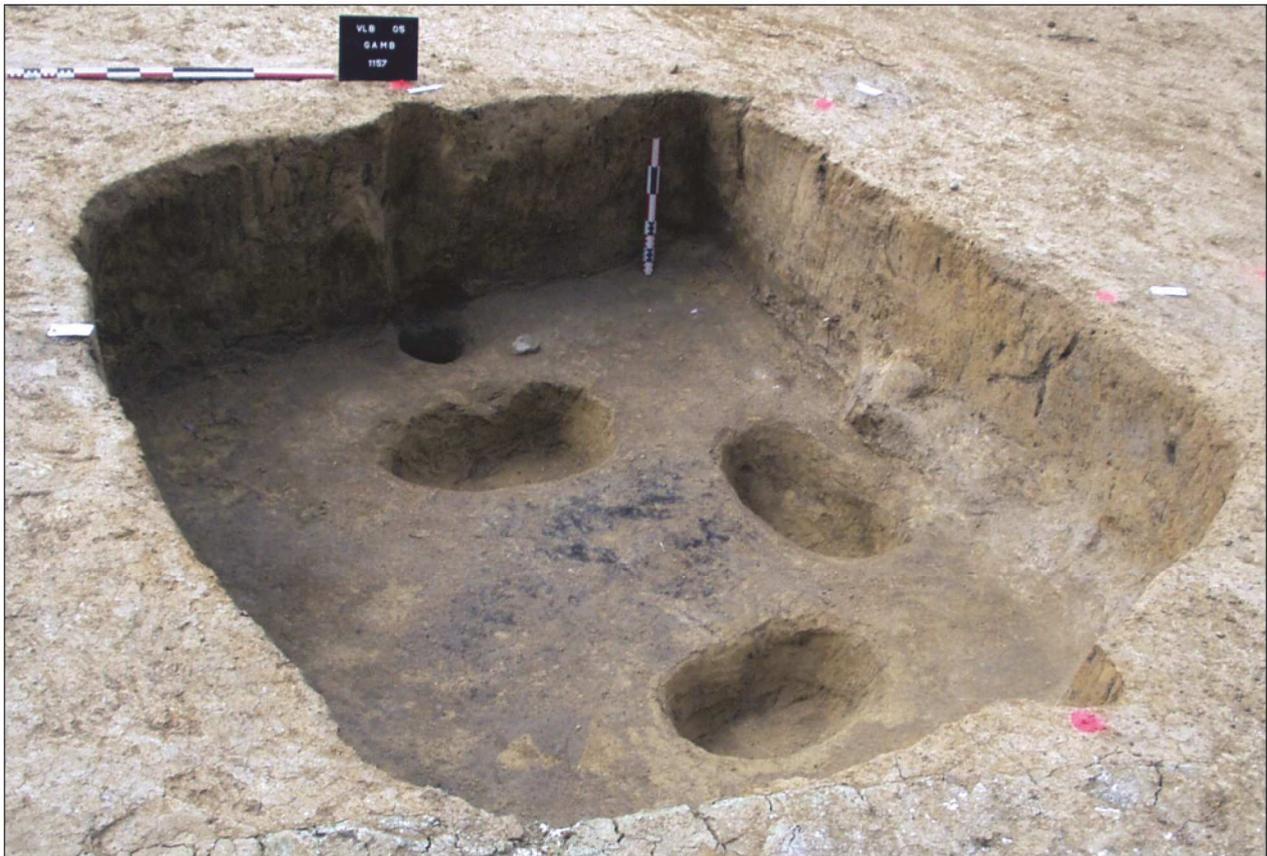
Figure 4.5 – Cabane à trois fosses d’ancrage de villiers-le-Bel : la zone charbonneuse piétinée au centre entre les fosses latérales indique une position inclinée du métier.

En l'occurrence, nous nous baserons sur la structure 1157 de Villiers-le-Bel La Confiserie, fouillée en 2005 (fig. 4.5, p. 83) .

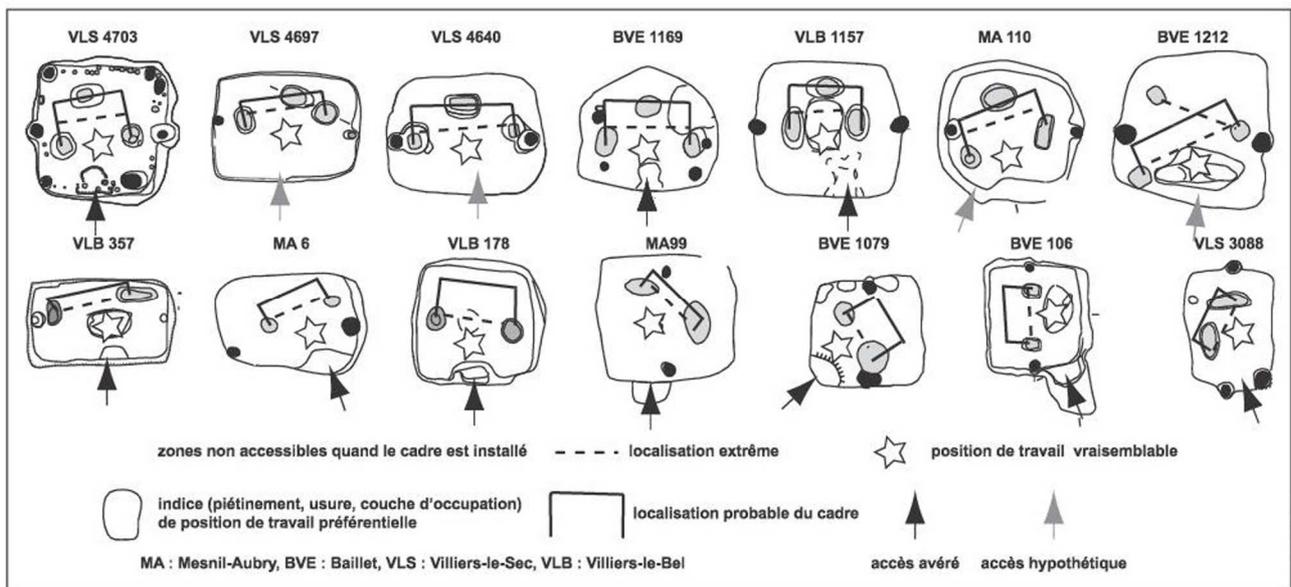
Figure 4.6 – La conjugaison des indices : trous de poteau, fosses d’ancrage, accès, zones de piétinement, permet de positionner l’espace de travail et, a contrario, les parties non accessibles.

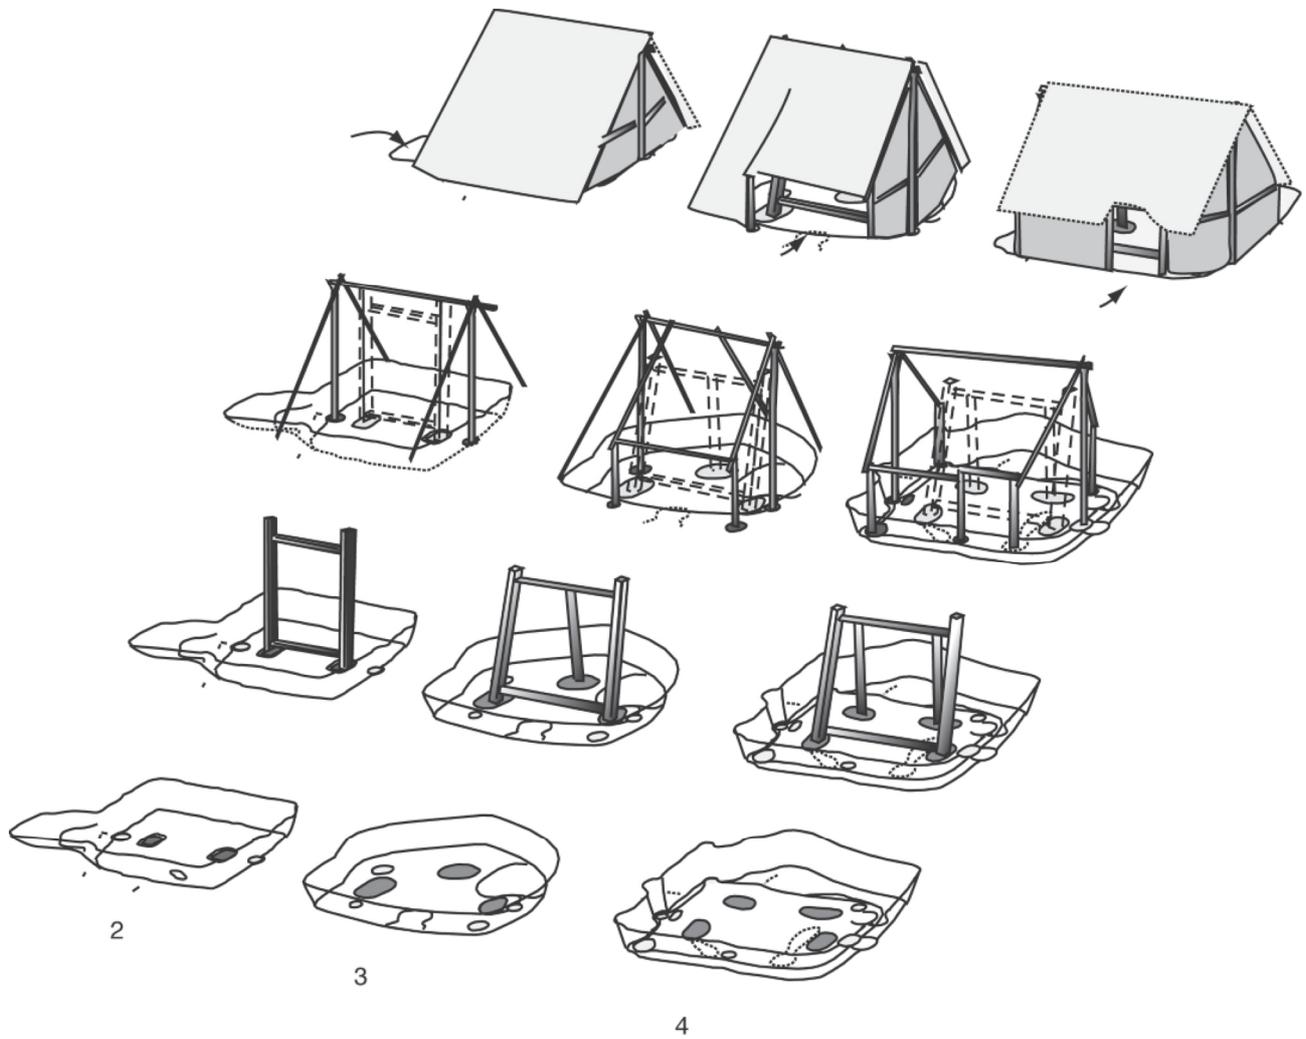
Figure 4.7 – Proposition de restitution de plusieurs modèles de cabanes selon le nombre et la position des fosses d'ancrage, à partir des plans retrouvés en fouille.

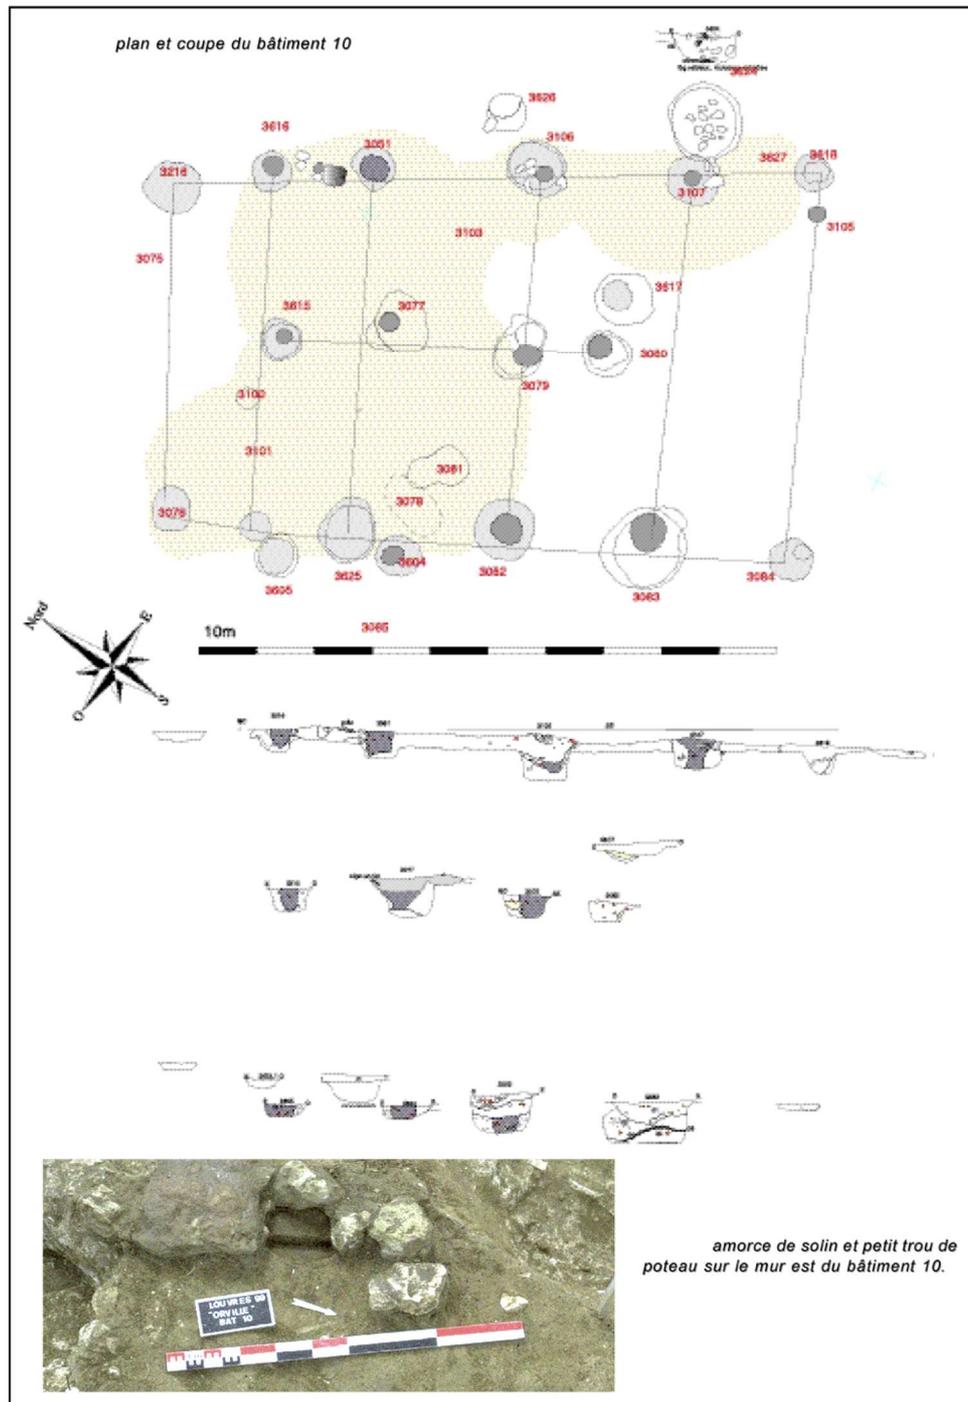
Figure 4.8 – Bâtiment 10 : plan, coupe et détail.

Le diamètre des poteaux proprement dit se distribue entre 35 et 40 cm. Les deuxième, troisième et quatrième travées sont plus profondément ancrées dans le sol (de 55 à 80 cm), ce qui permet d'ailleurs au trou de poteau 3083,1 d'apparaître encore sous le silo qui le recoupe. Par contre, les poteaux des deux extrémités sont moins profonds. Ceci, et la position de la file axiale, indique probablement une toiture à pan coupé, la faîtière s'arrêtant au niveau des trous de poteau 3080 et 3615.

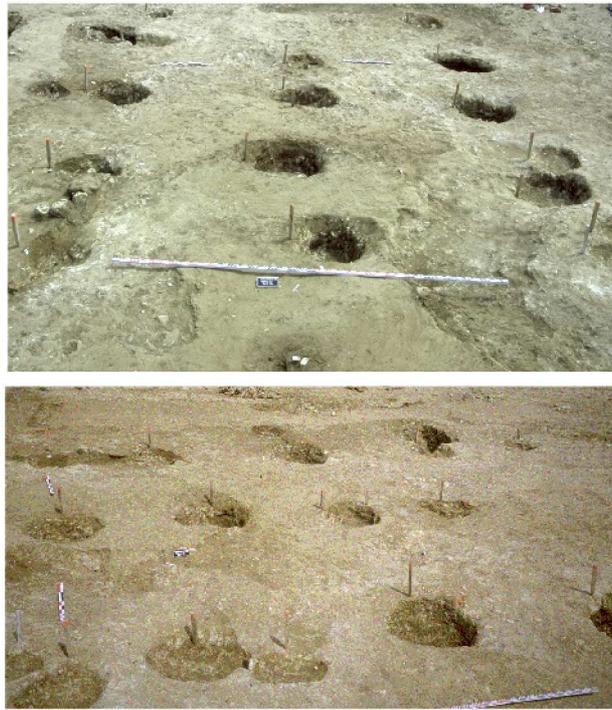
Figure 4.9 – Bâtiment 10 : photographie.

Compte tenu de la surface et de l'importance de la mise en œuvre, nous proposons plutôt de choisir un plan de bâtiment plus modeste. Deux bâtisses carolingiennes sur poteaux nous semblent appropriés : le bâtiments 10 (fig. 4.8 p. 86 et 4.9 87) et bâtiment 13 (fig. 4.10, p. 89).

La présence d'un trou de poteau de faible module, accompagné de quelques blocs (calcaire, grès) entre les trous de poteau 3051 et 3616 indique vraisemblablement le soubassement du mur en torchis. La présence de poteaux surnuméraires indique de toute évidence une consolidation du bâtiment. C'est notamment le cas de la file axiale avec le poteau 3617 et surtout 3077 légèrement décalés par rapport à l'alignement de départ.

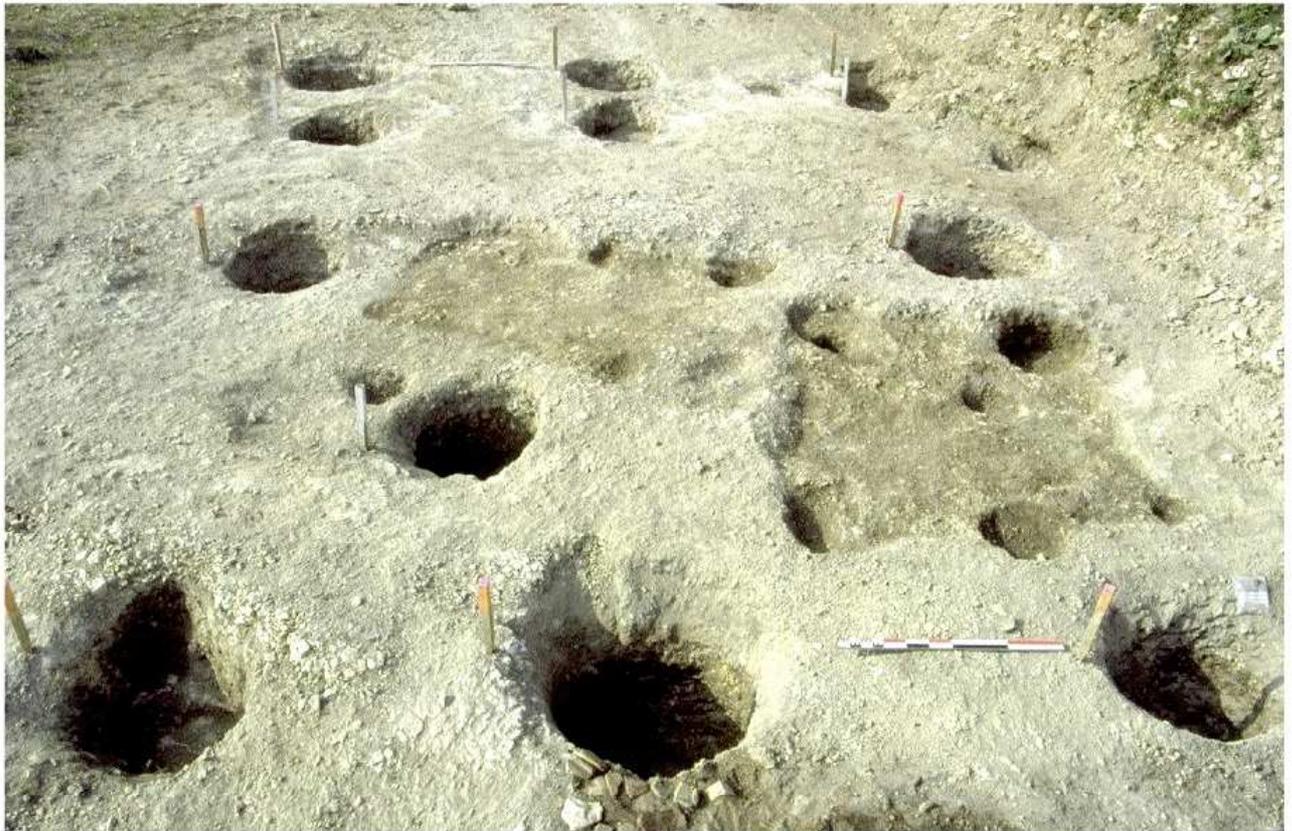
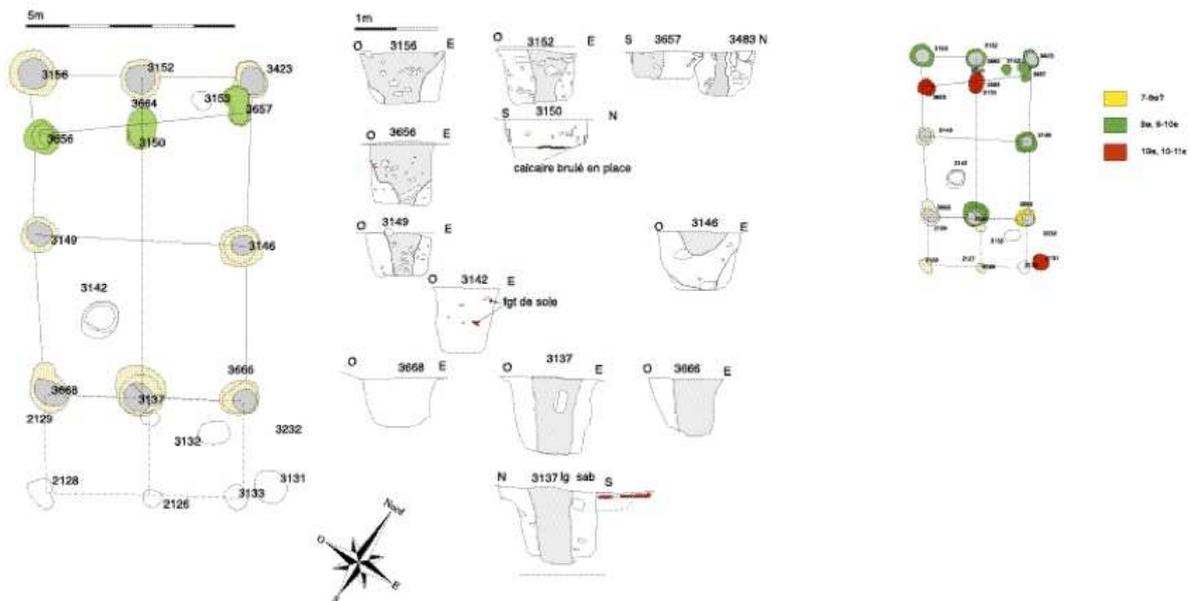
plan et coupe des trous de poteau du bâtiment 13

Figure 4.10 – Bâtiment 13 : plan, coupe et photographie.

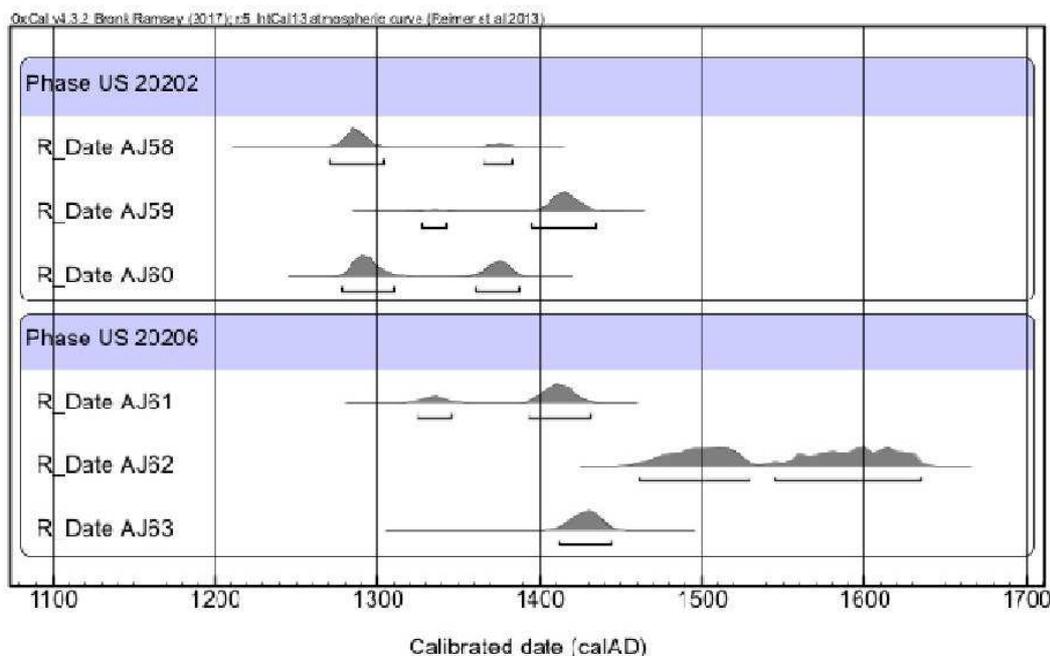
Fig. 1 : Représentation graphique de l'ensemble des distributions de probabilité de la série de datations obtenues sur les structures datées.

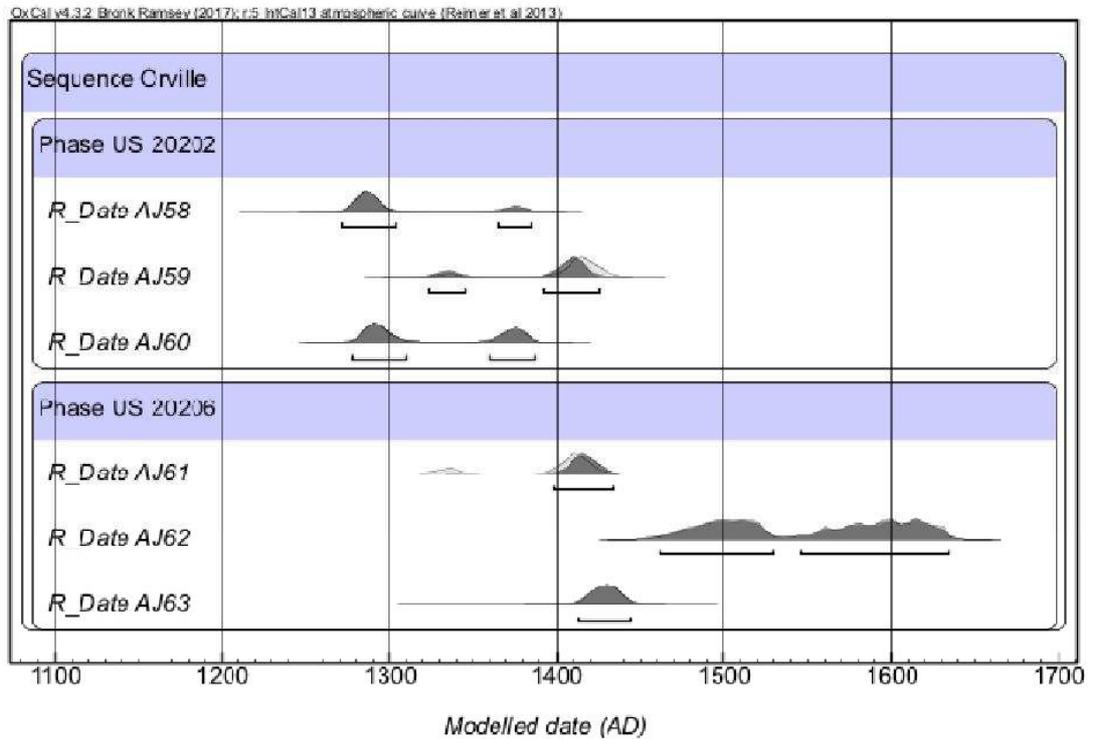
Fig. 2 : Représentation graphique de l'ensemble des distributions de probabilité a posteriori des datations après modélisation. Les solutions retenues par la modélisation sont représentées en gris foncé et celles écartées en gris clair.

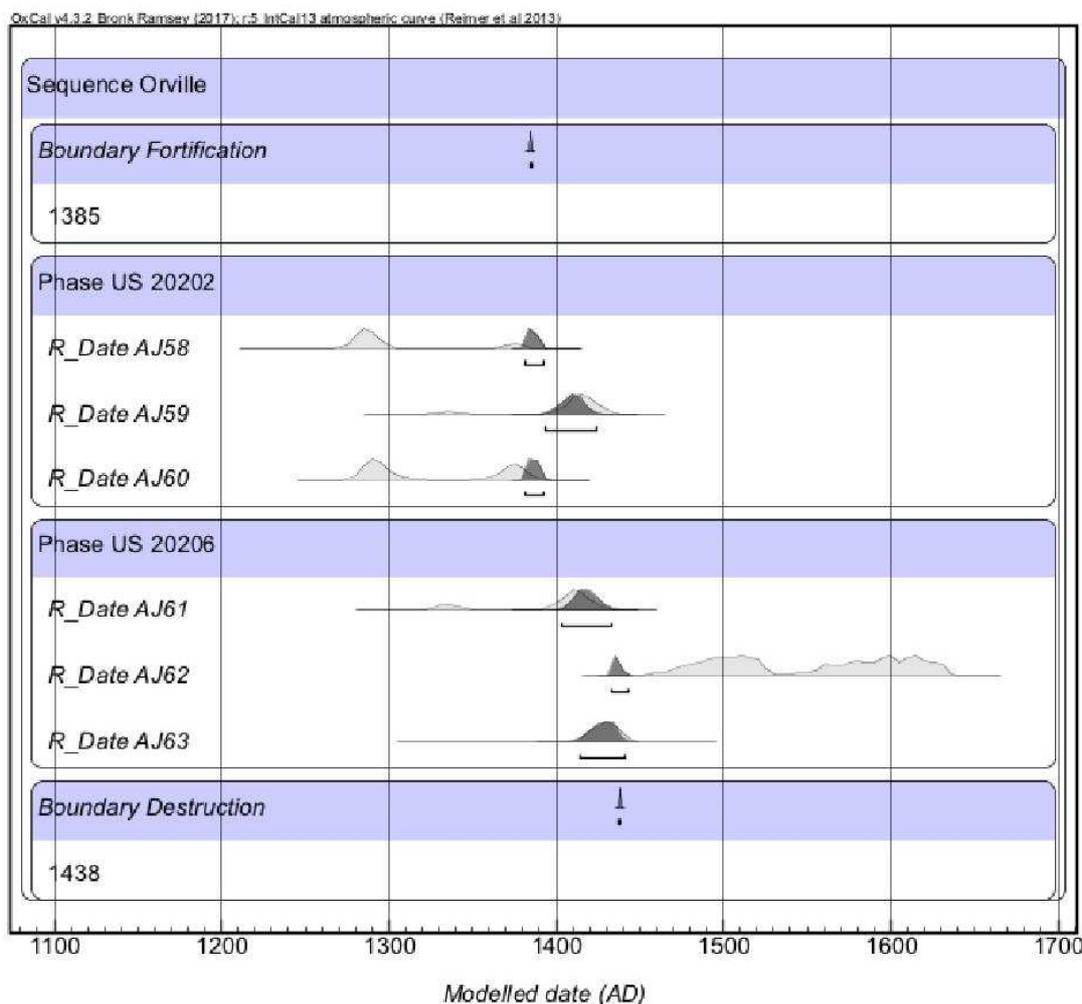
Fig. 3 : Représentation graphique de l'ensemble des distributions de probabilité a posteriori des datations après modélisation, en prenant en compte les données historiques. Les solutions retenues par la modélisation sont représentées en gris foncé et celles écartées en gris clair.

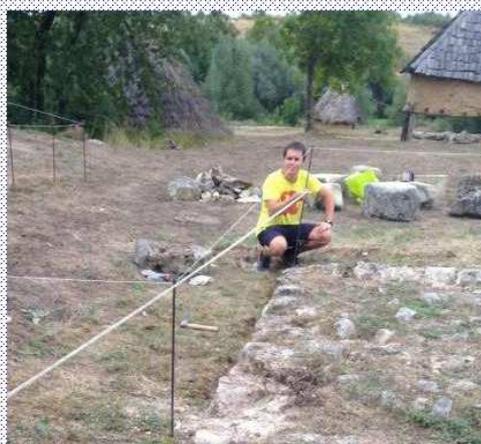
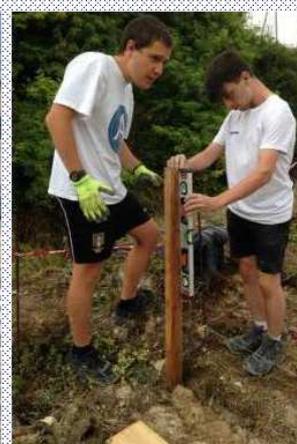
Restitution des fondations :

Réalisation d'un coffrage en bois sur 1m20 de haut et 1m35 de large :

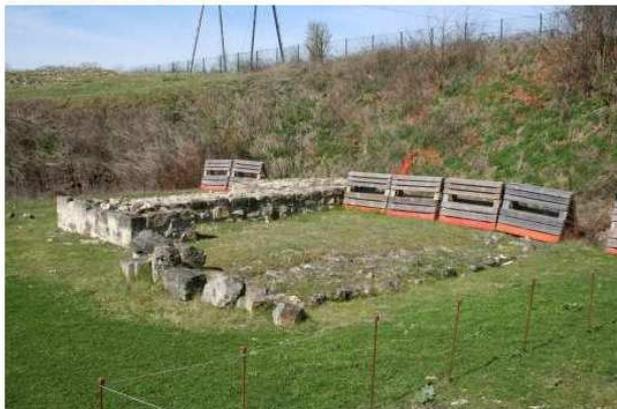
Etat avant travaux

Le coffrage a été réalisé, ce qui permet d'accroître la lisibilité de la tour-porte. Le remplissage du coffrage n'a pas été achevé au cours de la session de chantier et pourra être continué tout au long de l'année.
