LOUVRES (VAL D'OISE)

ORVILLE

Habitat rural du haut Moyen Age
et château médiéval

RAPPORT
D'ACTIVITÉ
2019

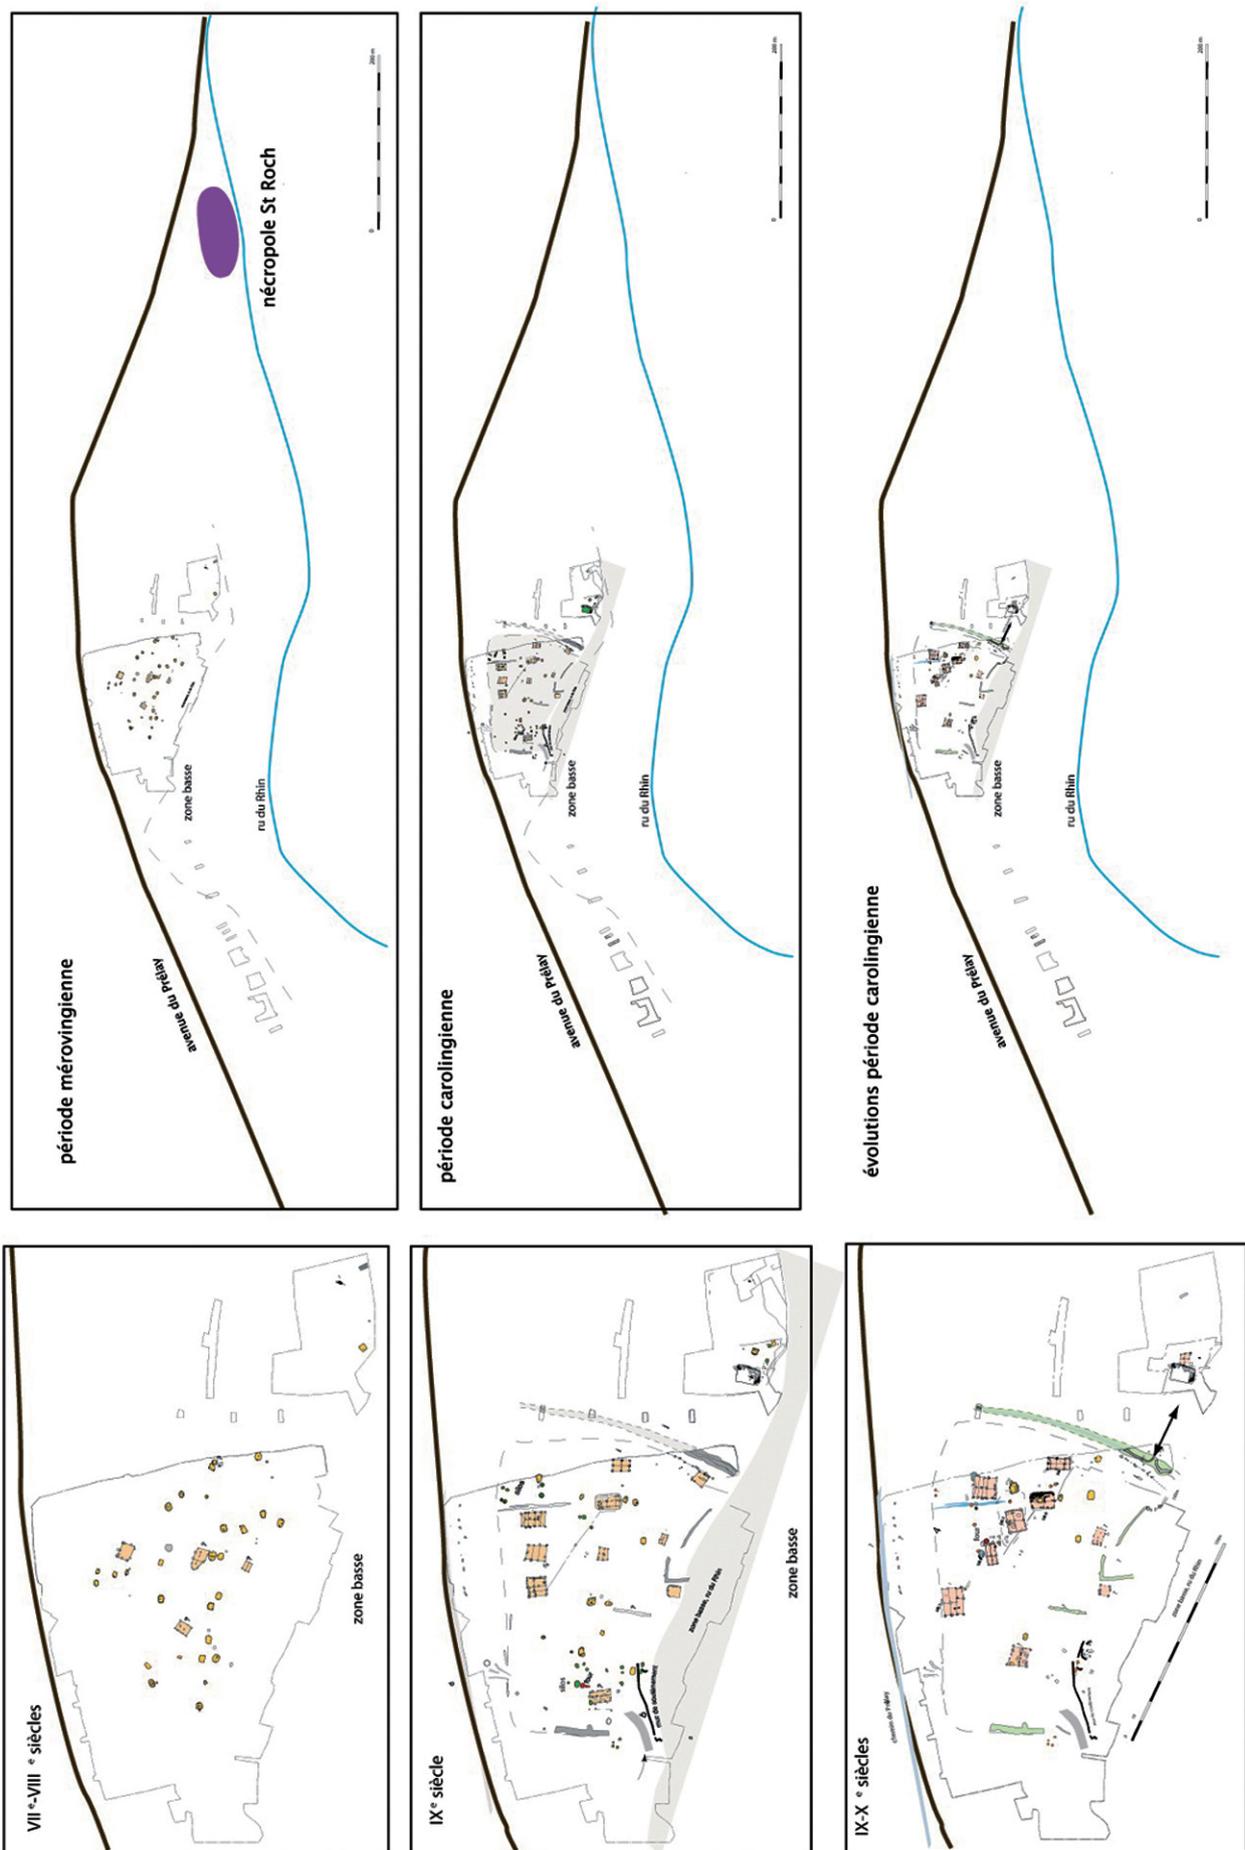
Figure 1.2 – Mutations de l'habitat d'Orville de la période mérovingienne au XII^e siècle. (F. Gentili)-(partie 1)

L'habitat ouvert disparaît à la charnière des XI^e et XII^e siècles (figure 1.2-1.3, page 15-16), mais une continuité d'occupation est perceptible avec les périodes suivantes.

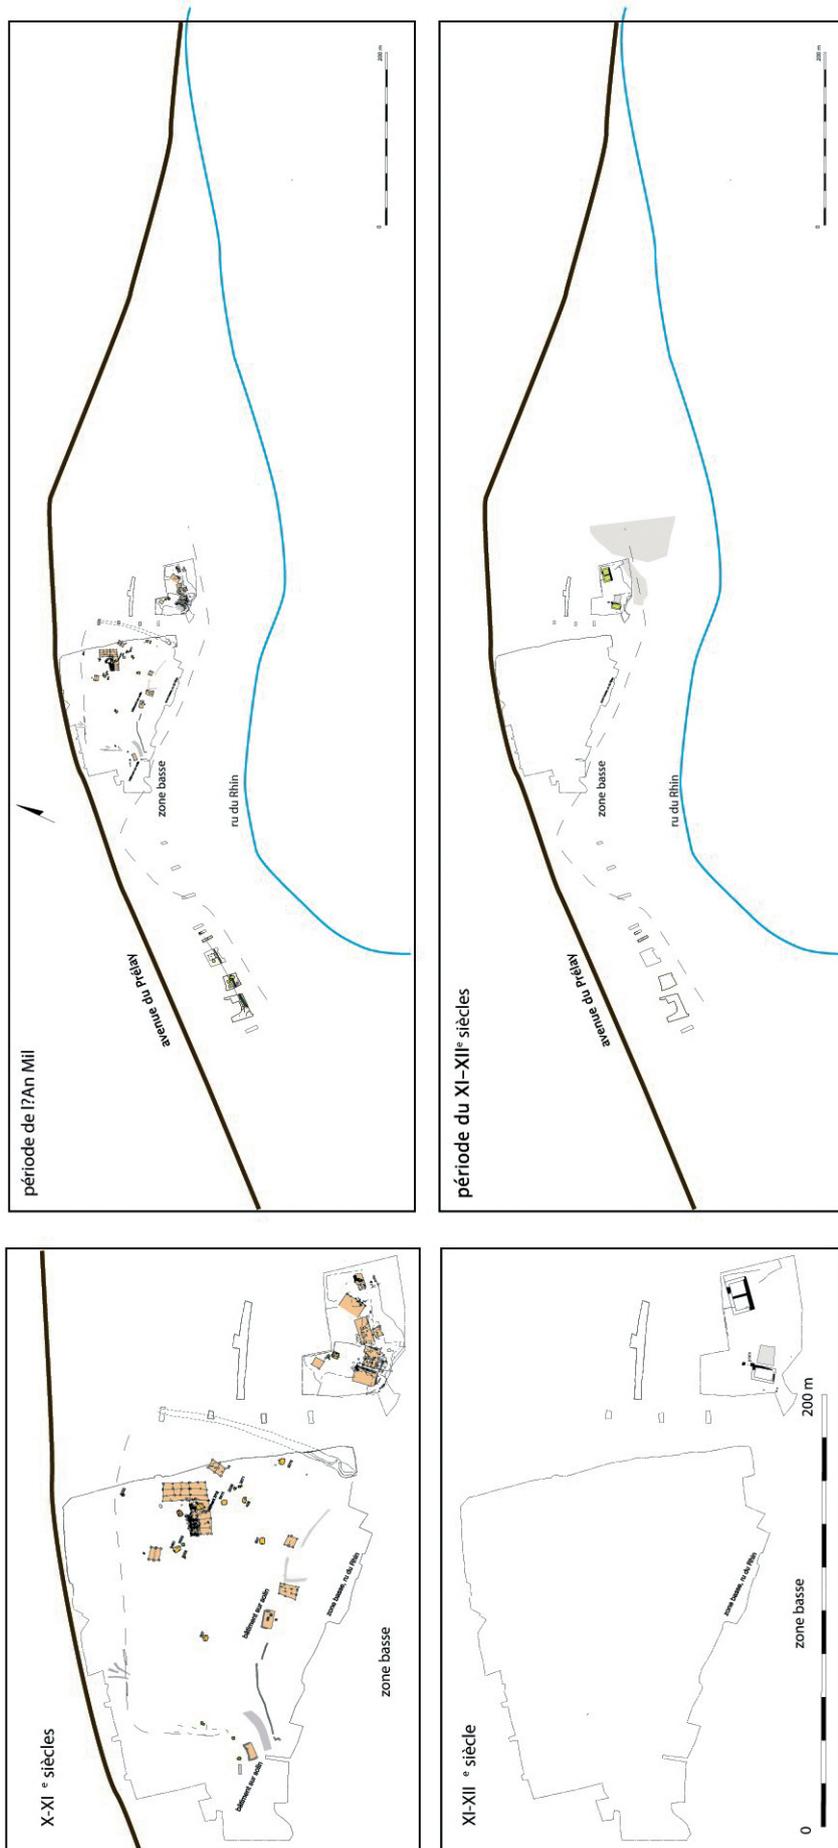
Figure 1.3 – Mutations de l’habitat d’Orville de la période mérovingienne au XIIe siècle. (F. Gentili)-(partie 2)

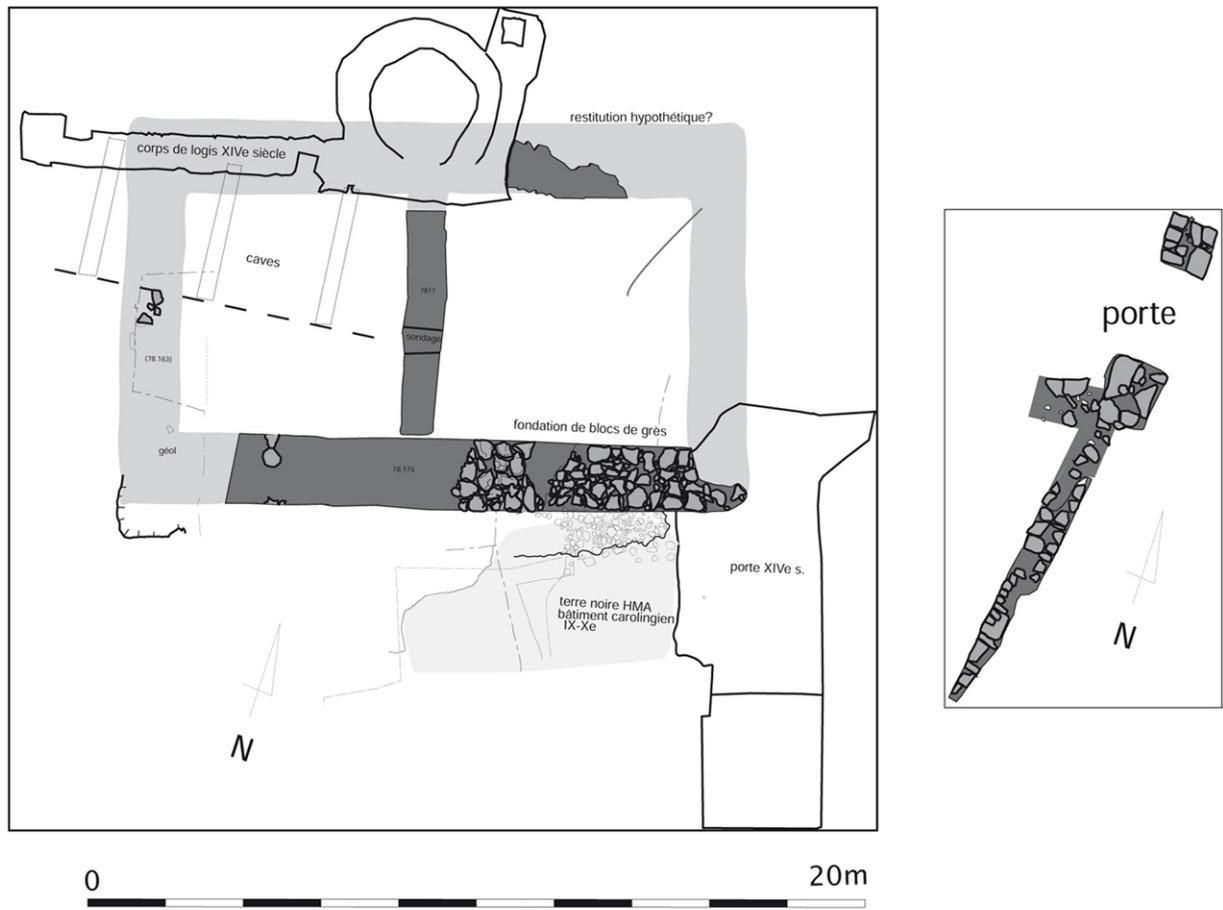
Figure 1.4 – Plan du bâtiment seigneurial primitif XI-XIIe s. (F. Gentili)

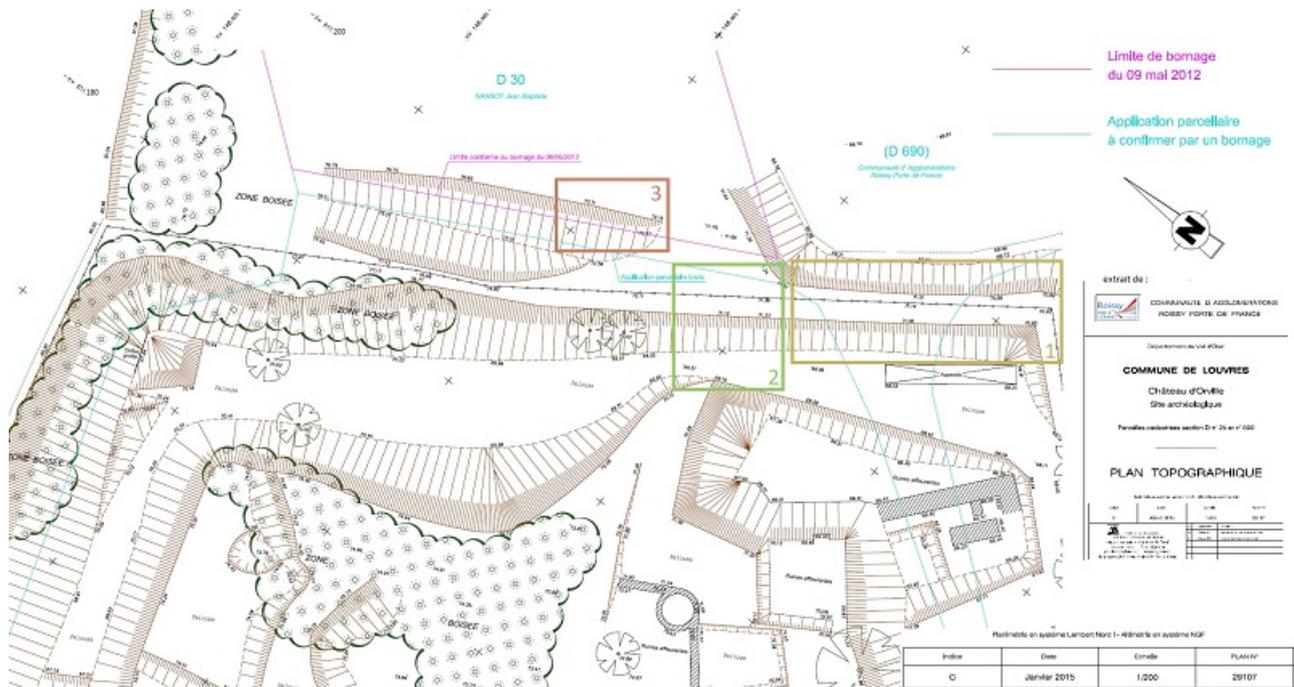
Figure 2.2 – Localisation des points d'intérêt de la surveillance archéologique en zone 12, sur le plan topographique de 2015.

Durant les deux premières semaines de travaux, un talus (n°1, en jaune sur le plan 2.2, p.36), constitué principalement d'anciens déblais de fouille en surface, d'une zone dépotoir au XXe siècle dans les parties un peu plus profondes, a été entamé à la pelle mécanique pour créer une pente à peu près constante jusqu'au milieu du chemin. Lors de cette opération, du matériel contemporain (bouteilles en verre, brique, éléments mécaniques en alliage ferreux dégradés, déchets variés, mais aussi un flacon médical pour injection en verre, contenant encore du liquide, sans doute postérieur à 1930³) (fig. 2.3, p.36) et des petits blocs sont sortis de terre.

Un peu plus au nord, en face de la porte sud-est du château (n°2, en vert sur le plan 2.2, p.36, et fig.2.4, p. 37), le terrassement, plus léger sur cette partie de la pente, a effleuré ce qui semblait être un amoncellement de blocs. Bien qu'il s'agisse probablement de déblais issus de la fouille de la zone 1, cette partie a été préservée et la pelle mécanique n'est pas intervenue davantage.

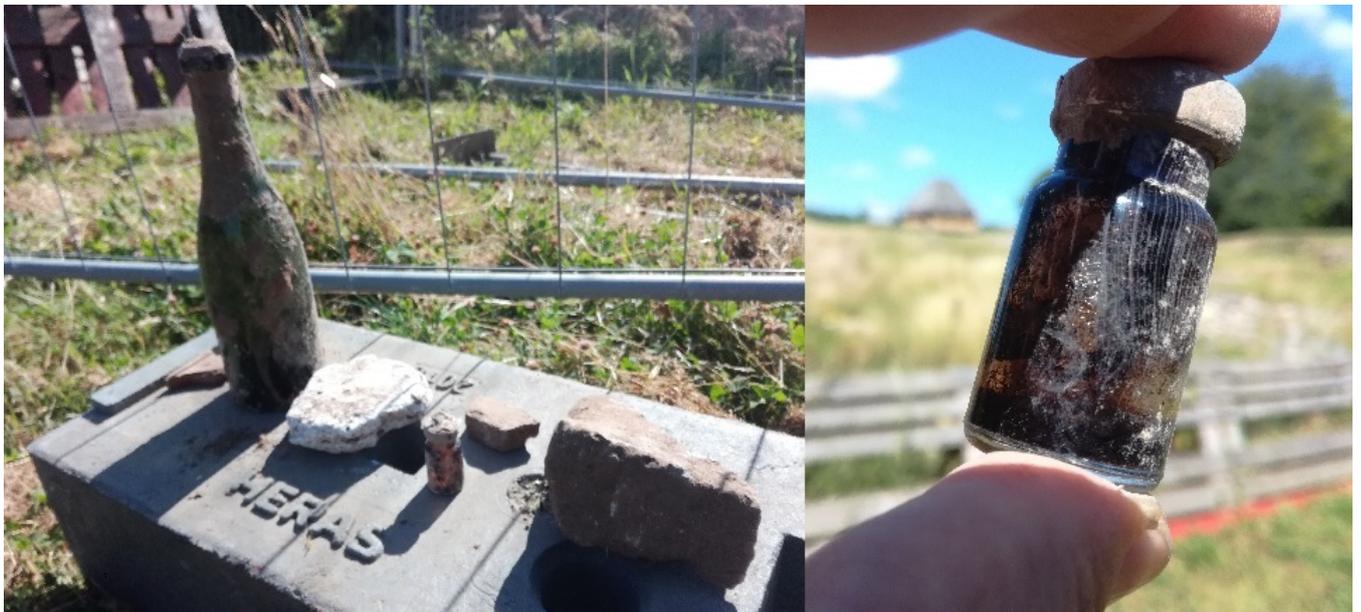
Figure 2.3 – Matériel contemporain retrouvé en zone 12 lors des opérations de terrassement durant les travaux d'aménagement.

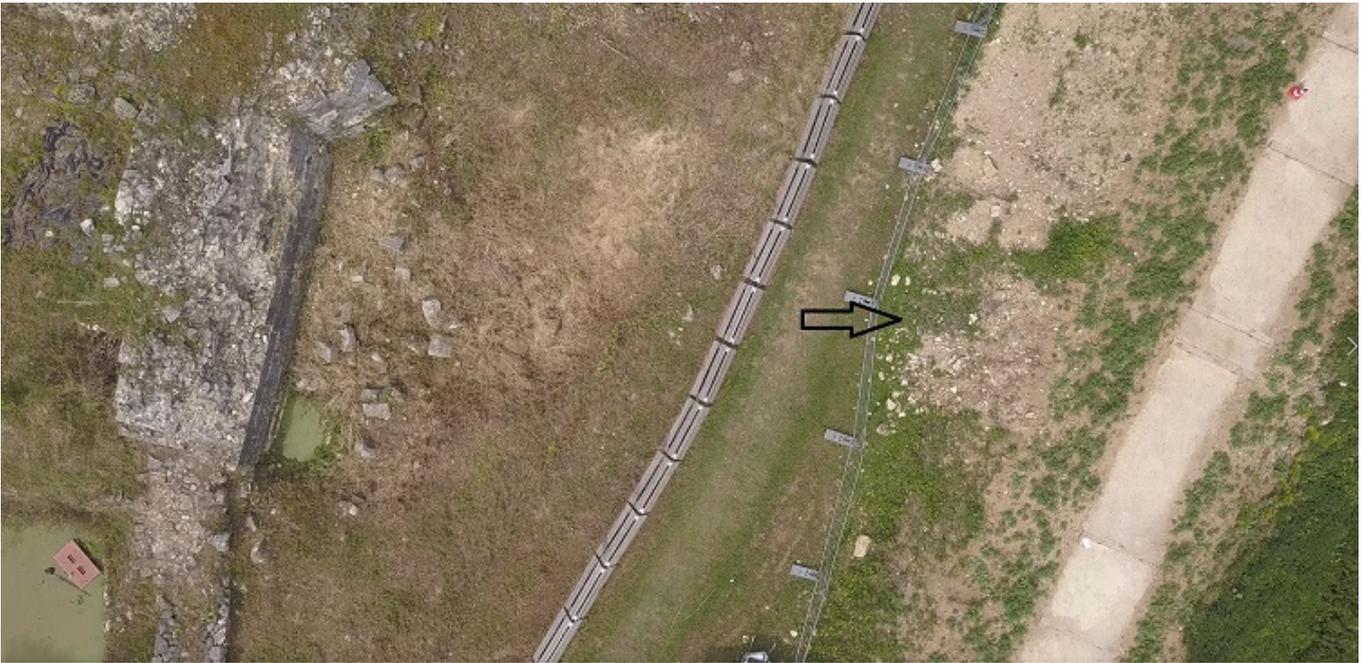
Figure 2.4 – Localisation d'un tas de pierre repéré durant la surveillance archéologique en zone 12

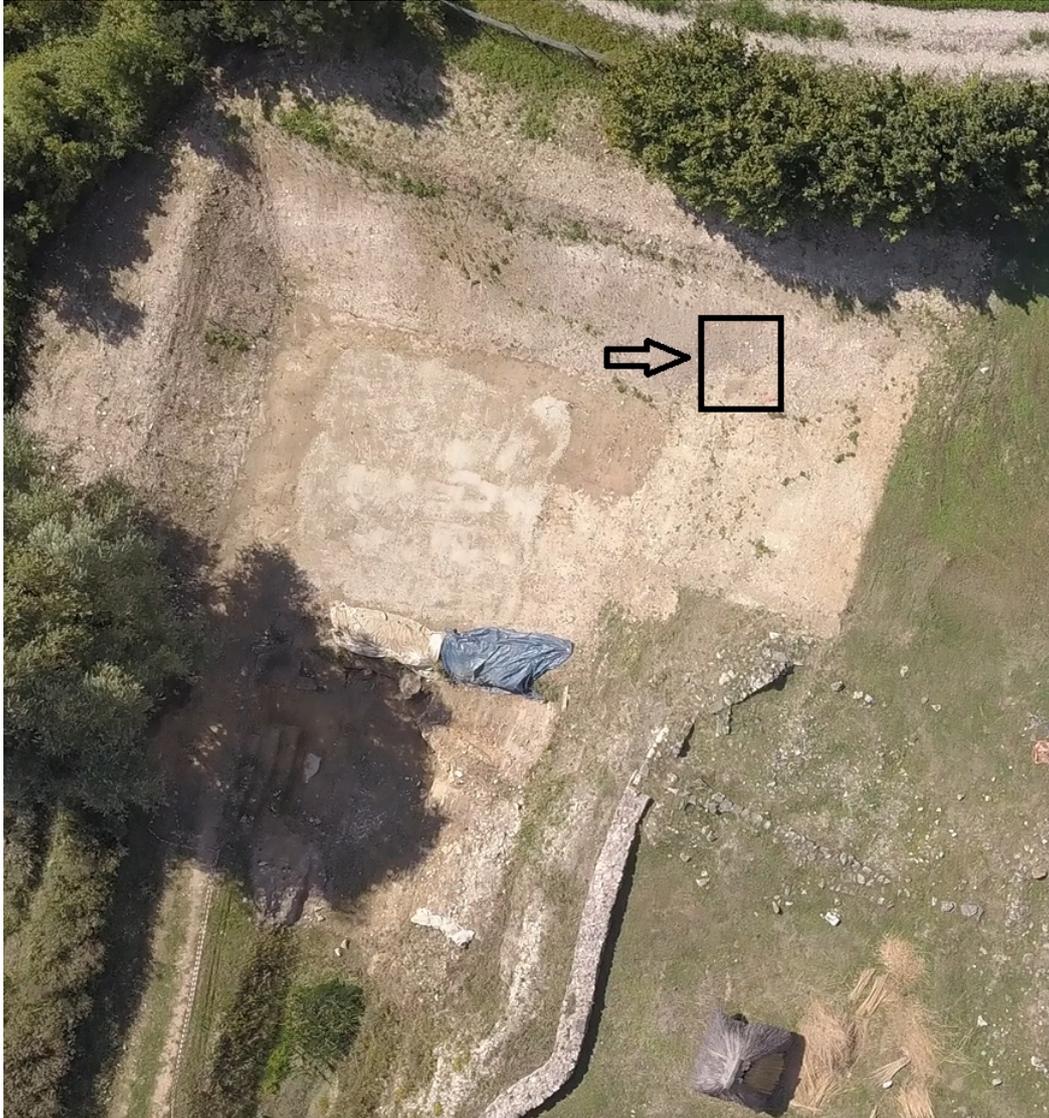
Figure 2.5 – Localisation en zone 2 des observations faites lors de l'aménagement du secteur de la fontaine.

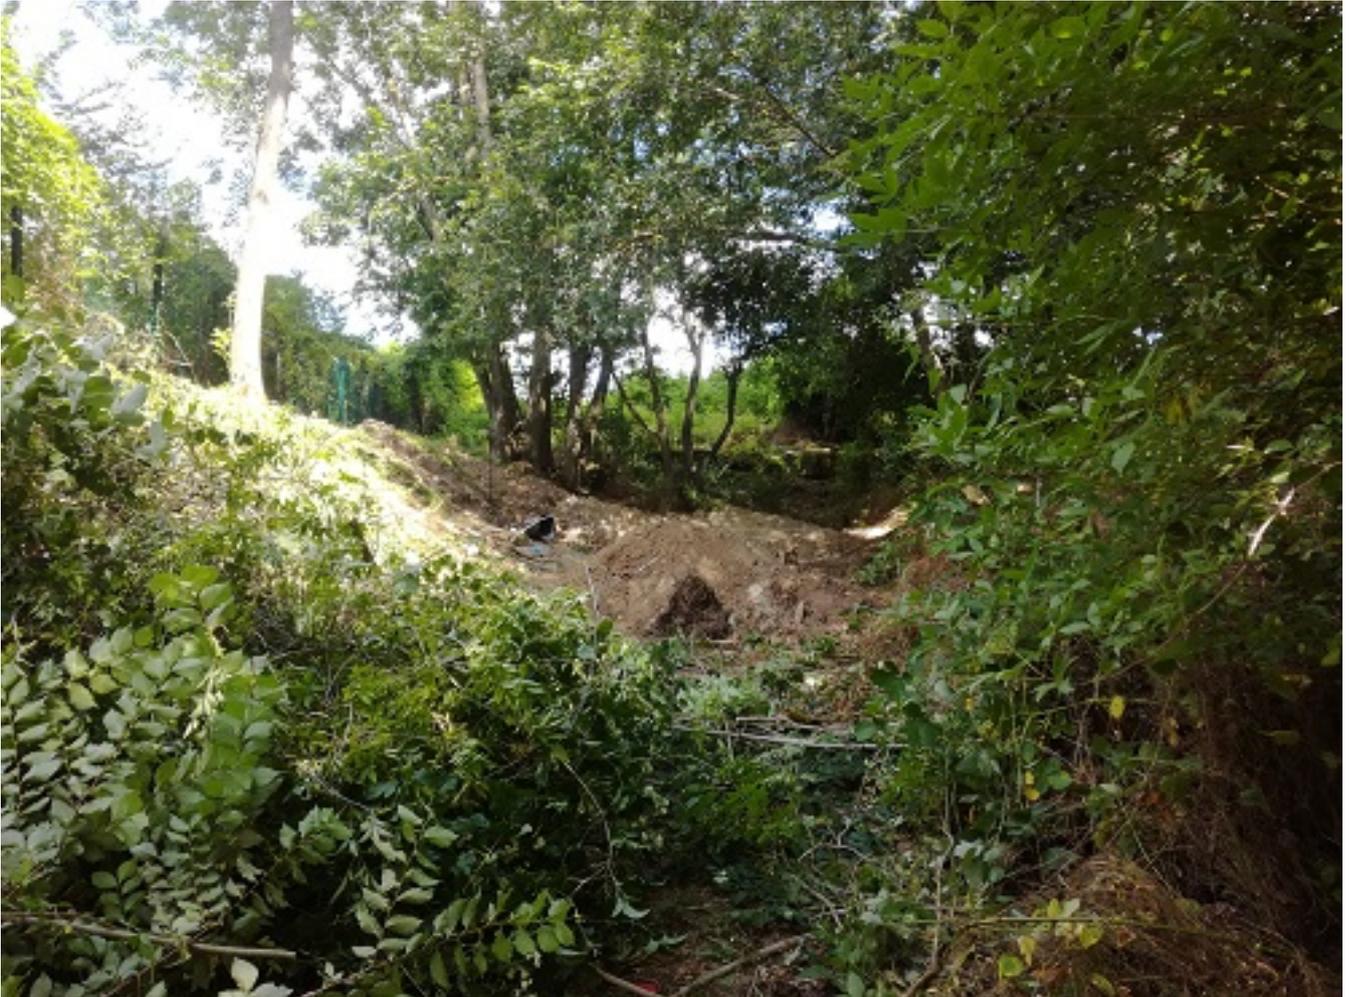
Figure 3.3 – Vue du chemin vers le nord avec l'implantation du sondage.

stratigraphie à l'emplacement du chemin creux. Un sondage a donc été effectué à mi-hauteur de la pente, dans un secteur arboré (figure 3.3, p.50). Le couvert des arbres a permis d'effectuer le terrassement manuel au frais, mais en contrepartie, de très nombreuses racines ont gêné la fouille. **Par ailleurs le contraste entre la forte luminosité permanente et l'ombre des feuillages a entravé la prise de photographies de bonne qualité..**

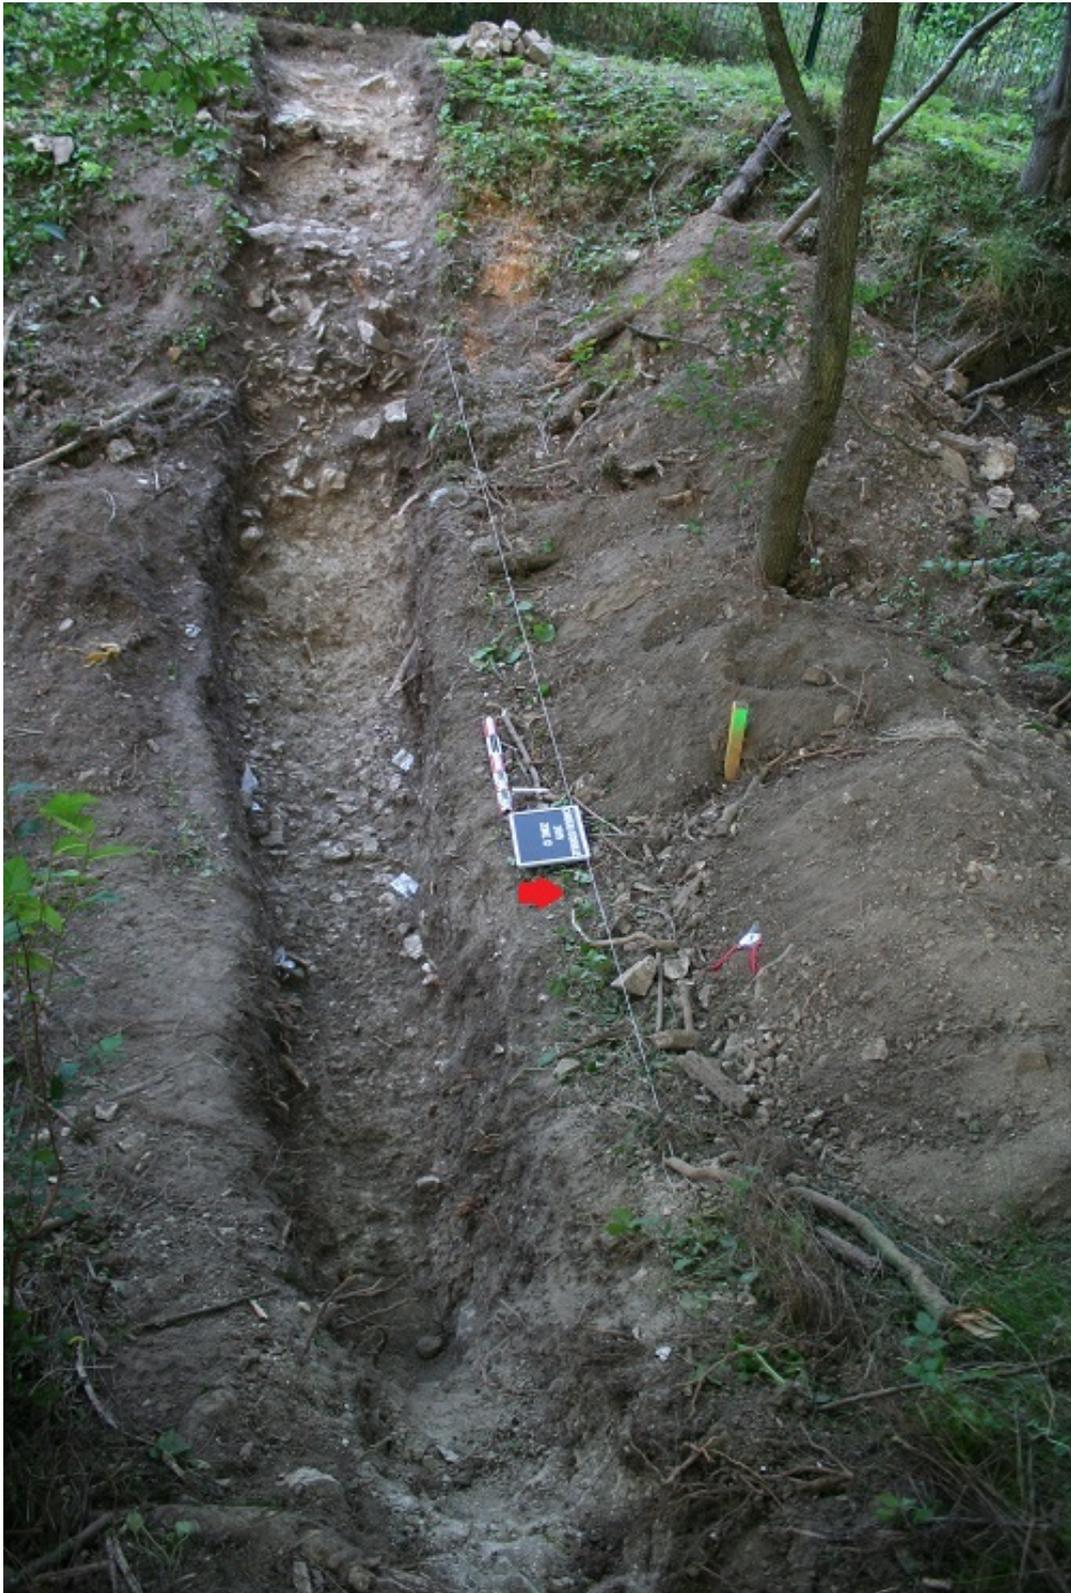
Figure 3.4 – vue du sondage en cours de fouille, bande de roulement du chemin installée contre la pente du talus de contrescarpe du fossé est du château d'Orville.

Le niveau de roulement (221209) du chemin creux repose sur un remblai dense formé de débris calcaires (figure 3.4, p.51). La largeur possible du passage est de 2,80m mais l'observation de la coupe et des légères traces d'ornières (pas d'ornières profondes visibles) indiquent une largeur de roulement de 2,10m. Nous savons que ce chemin était encore utilisé au XIXe siècle, mais aucun mobilier récent n'a été recueilli à la fouille. Compte tenu de la pente il est probable que l'érosion ait fait disparaître les niveaux de circulation les plus anciens.

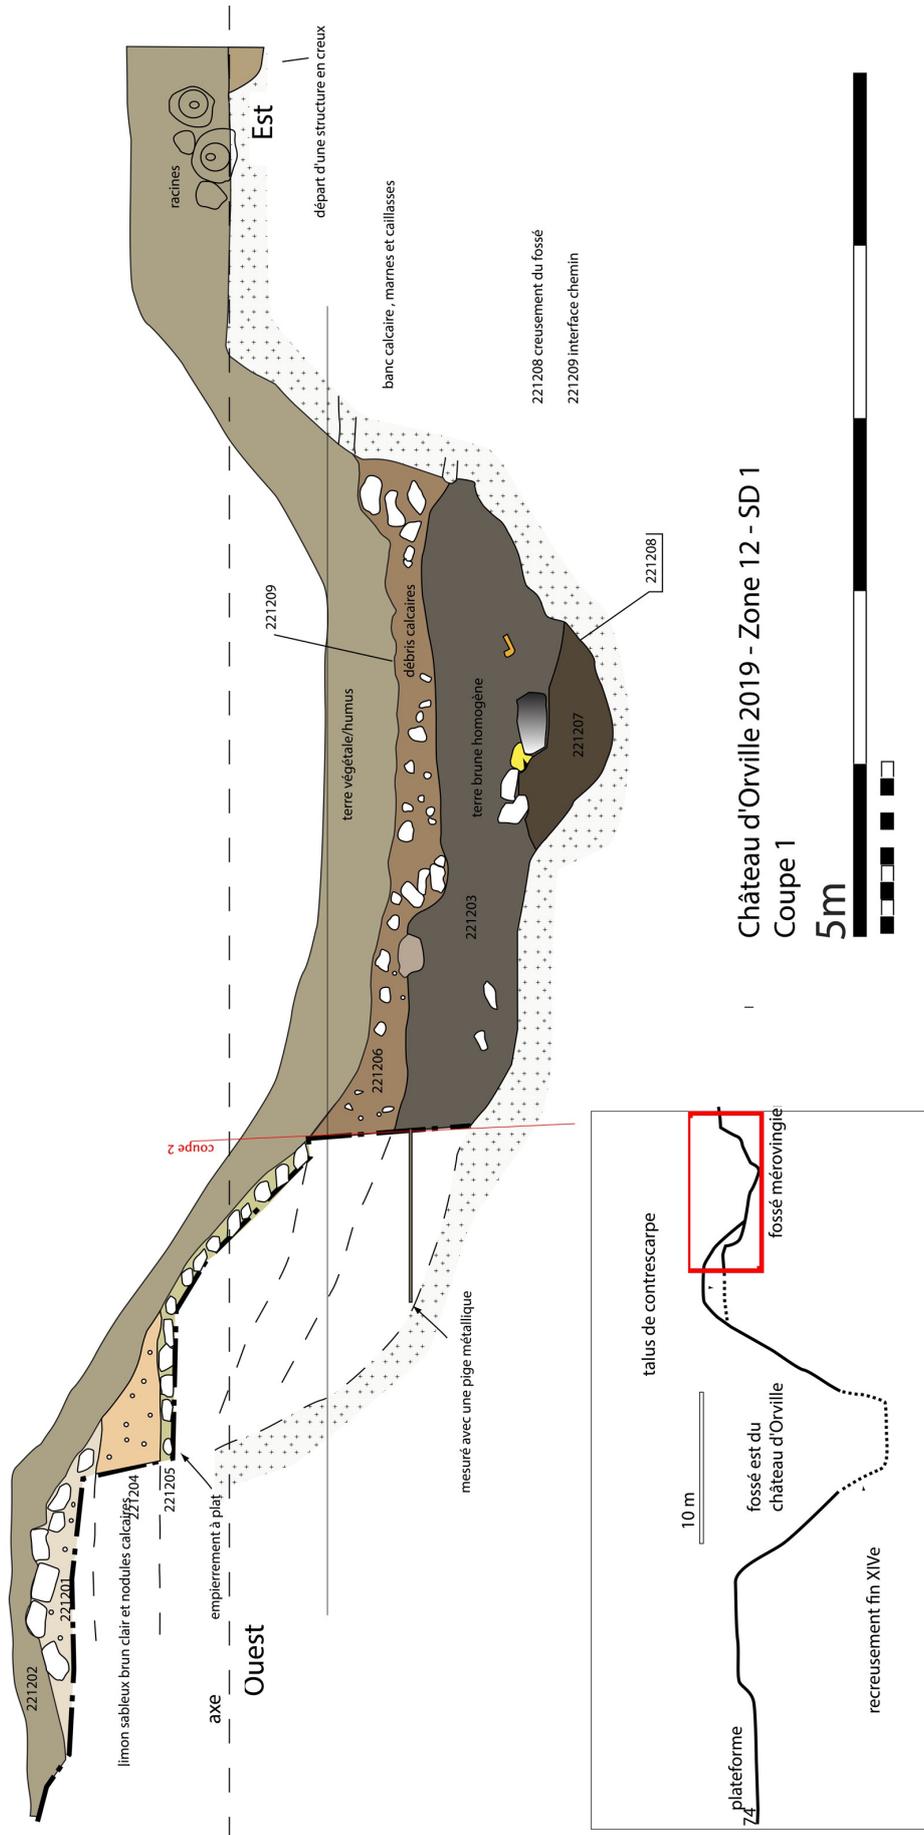
Figure 3.5 – Zone 12 - coupe stratigraphique du sondage : fossé mérovingien, talus de contrescarpe à l'Est, et chemin creux.

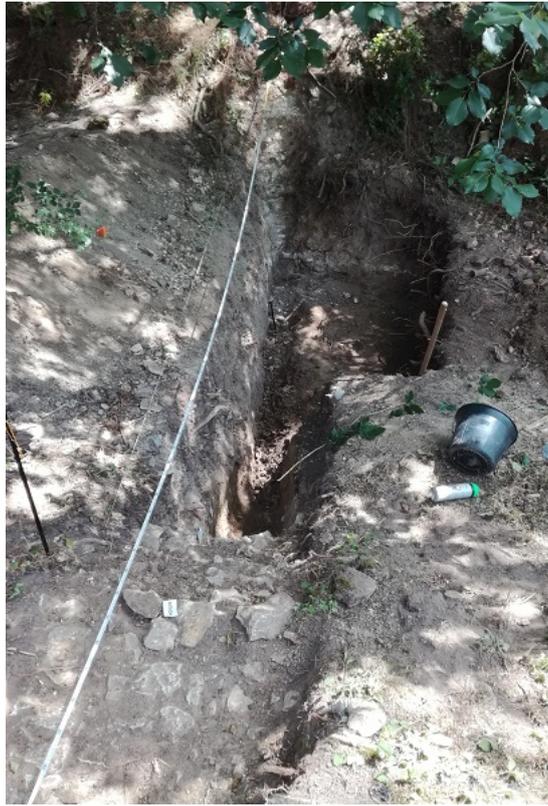
Figure 3.7 – vue du sondage depuis le talus de contrescarpe : fond de fossé en cours de fouille.

Cette couche remblait un creusement (221208) effectué dans le calcaire et qui a été reconnu sur son côté est, le côté ouest, inaccessible du fait du talus de contrescarpe, a été reconnu ponctuellement grâce à une pige métallique. La partie centrale du fossé, surcreusé, présente à sa base un remblai plus sombre, avec des blocs (US 221207 : fig.3.9 et 3.10, p.56), et qui a pu être observé juste avant les travaux grâce à la venue d'une mini-pelle, qui a permis de faire quelques vérifications et compléter la coupe (fig.3.7 et 3.8).

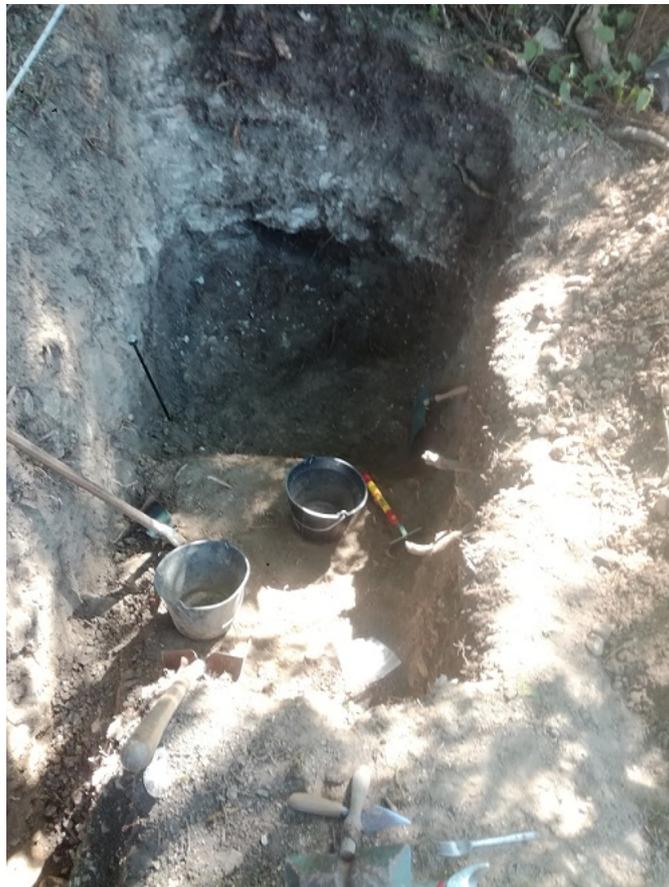
Figure 3.8 – vue de la section du sondage élargi par la pelle, en cours de fouille.

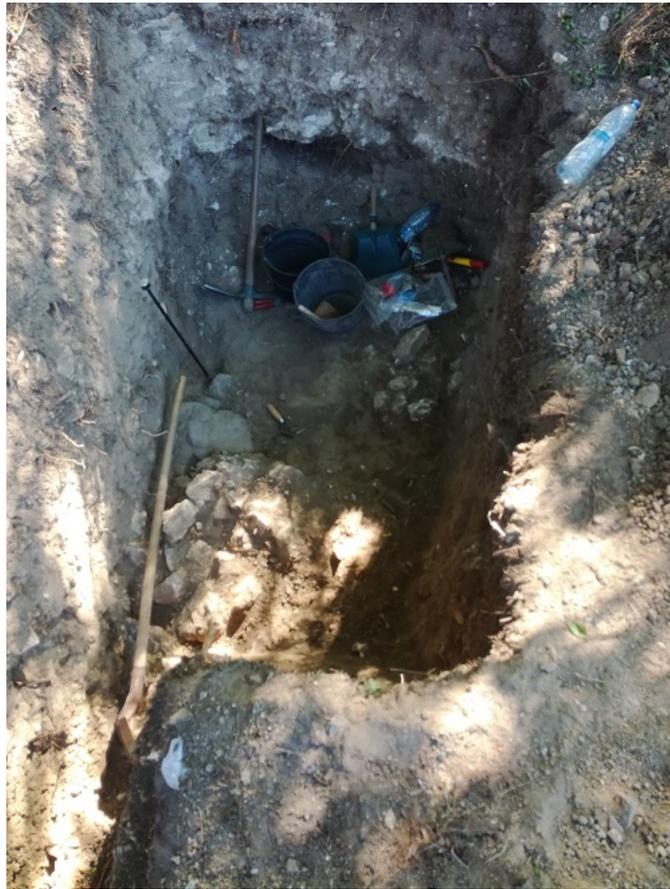
Figure 3.9 – vue du fond de fossé en cours de fouille : US 221207.

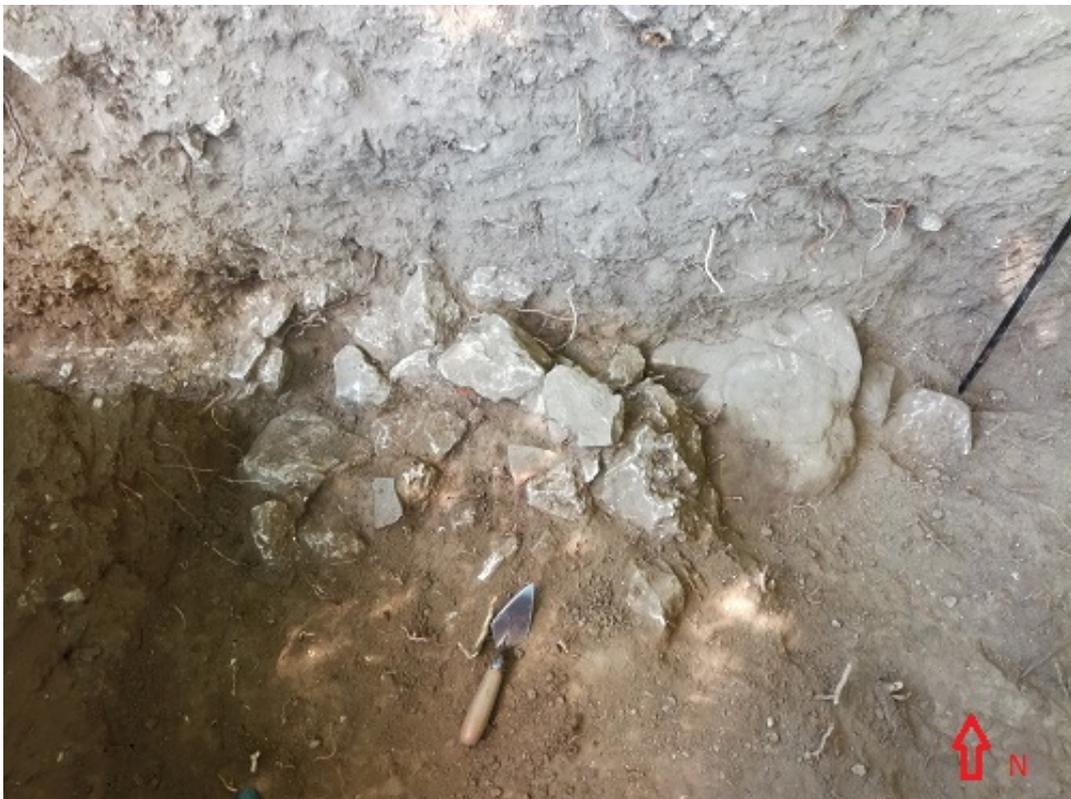
Figure 3.10 – Z12, sondage, US 221207 : détail d'un amas de pierre du remplissage du surcreusement.

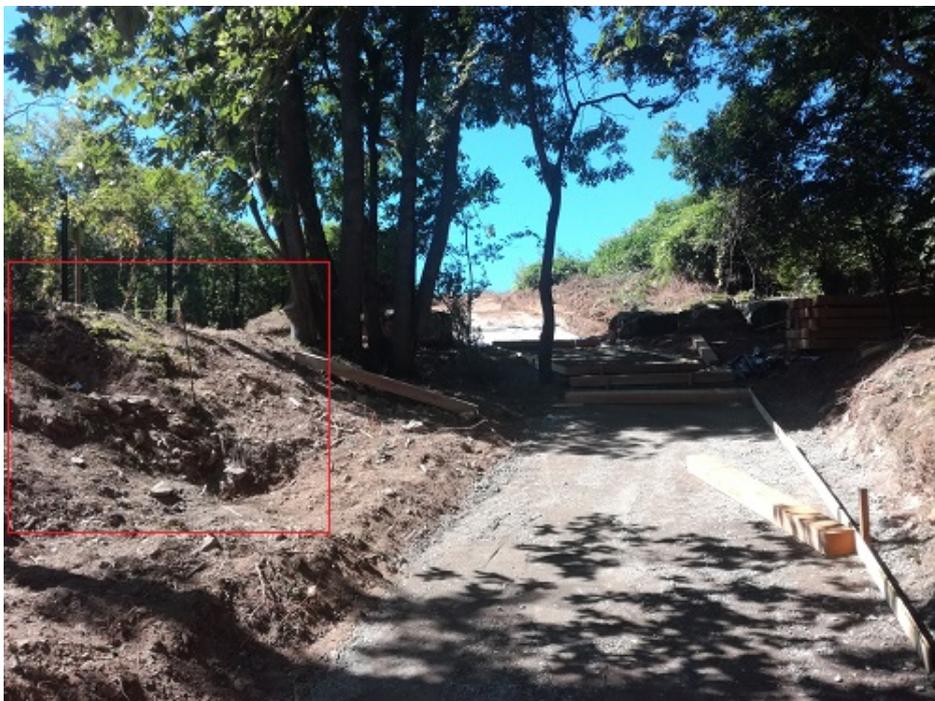
Figure 3.13 – Zone 12 : aménagement recouvrant la partie basse du sondage. A gauche, on voit sa partie préservée.

A l'issue des fouilles, la partie basse du sondage a été comblée. L'aménagement de l'escalier longeant le site, non destructive, a recouvert le creux du chemin. Les parties hautes (à partir de l'US 221505, au niveau de la coupe 2) ont néanmoins été préservées et sont restées ouvertes, ce qui permettra de poursuivre ultérieurement la fouille du déblais de creusement du fossé XIIIe sans endommager les nouveaux aménagements (fig.3.13, p.60).

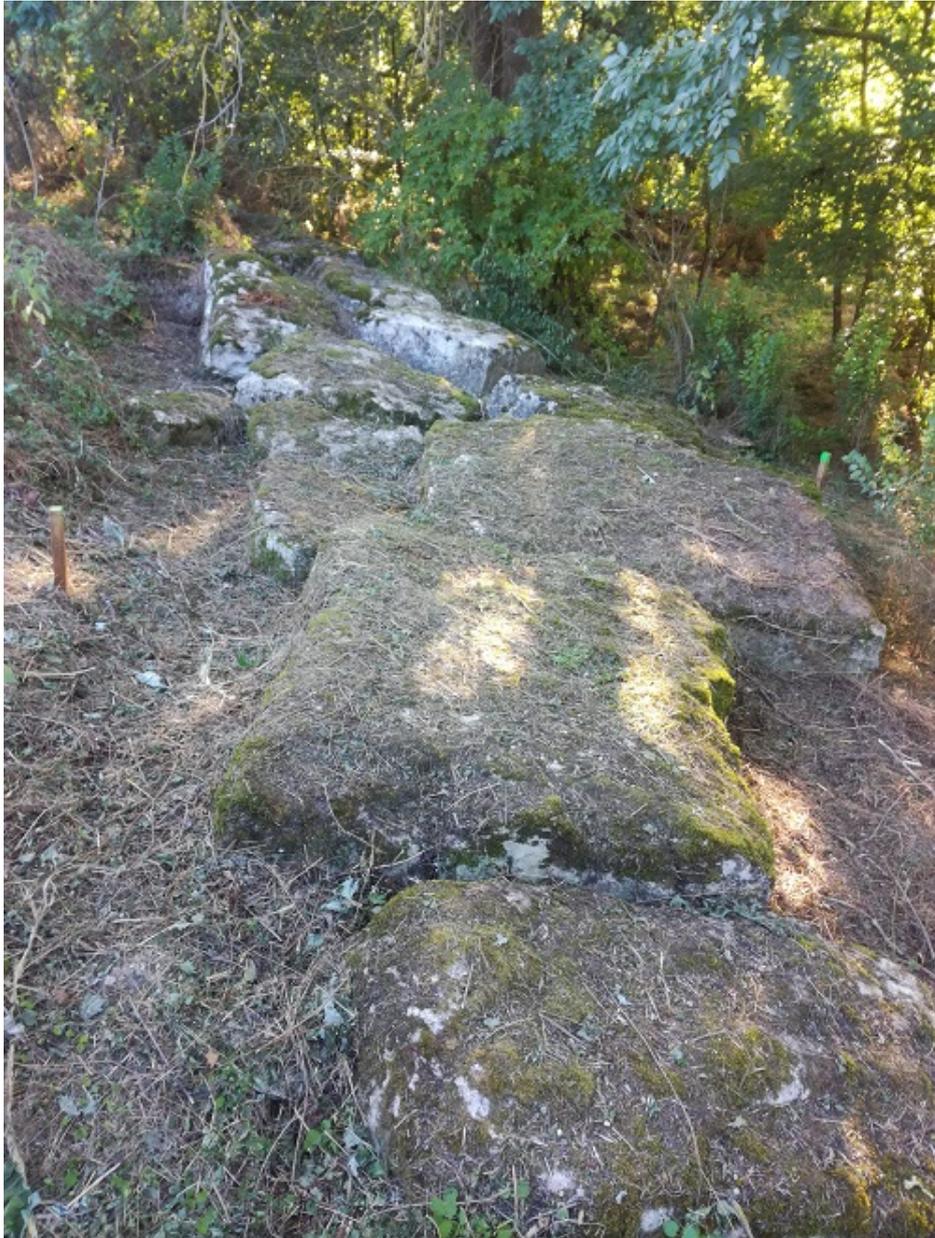
Figure 3.14 – Zone 12 : relevé en plan (à droite) et en coupe (à gauche) du sondage.

Dernier point concernant la zone 12 : dans le secteur appartenant à la CARPF, se trouve actuellement de très gros éléments de bancs calcaires extraits lors de la construction de la Francilienne en 1999-2000 et déposés à cet emplacement (fig.3.14, p. 61). L'emplacement de deux de ces blocs, relevés à l'aide du tachéomètre, est matérialisé sur le plan d'ensemble, au nord du sondage. Deux d'entre eux ont été déplacés pour permettre le passage du nouveau chemin aménagé. Il s'agit de calcaire à cérithes, matériaux qui manquent justement pour la réalisation

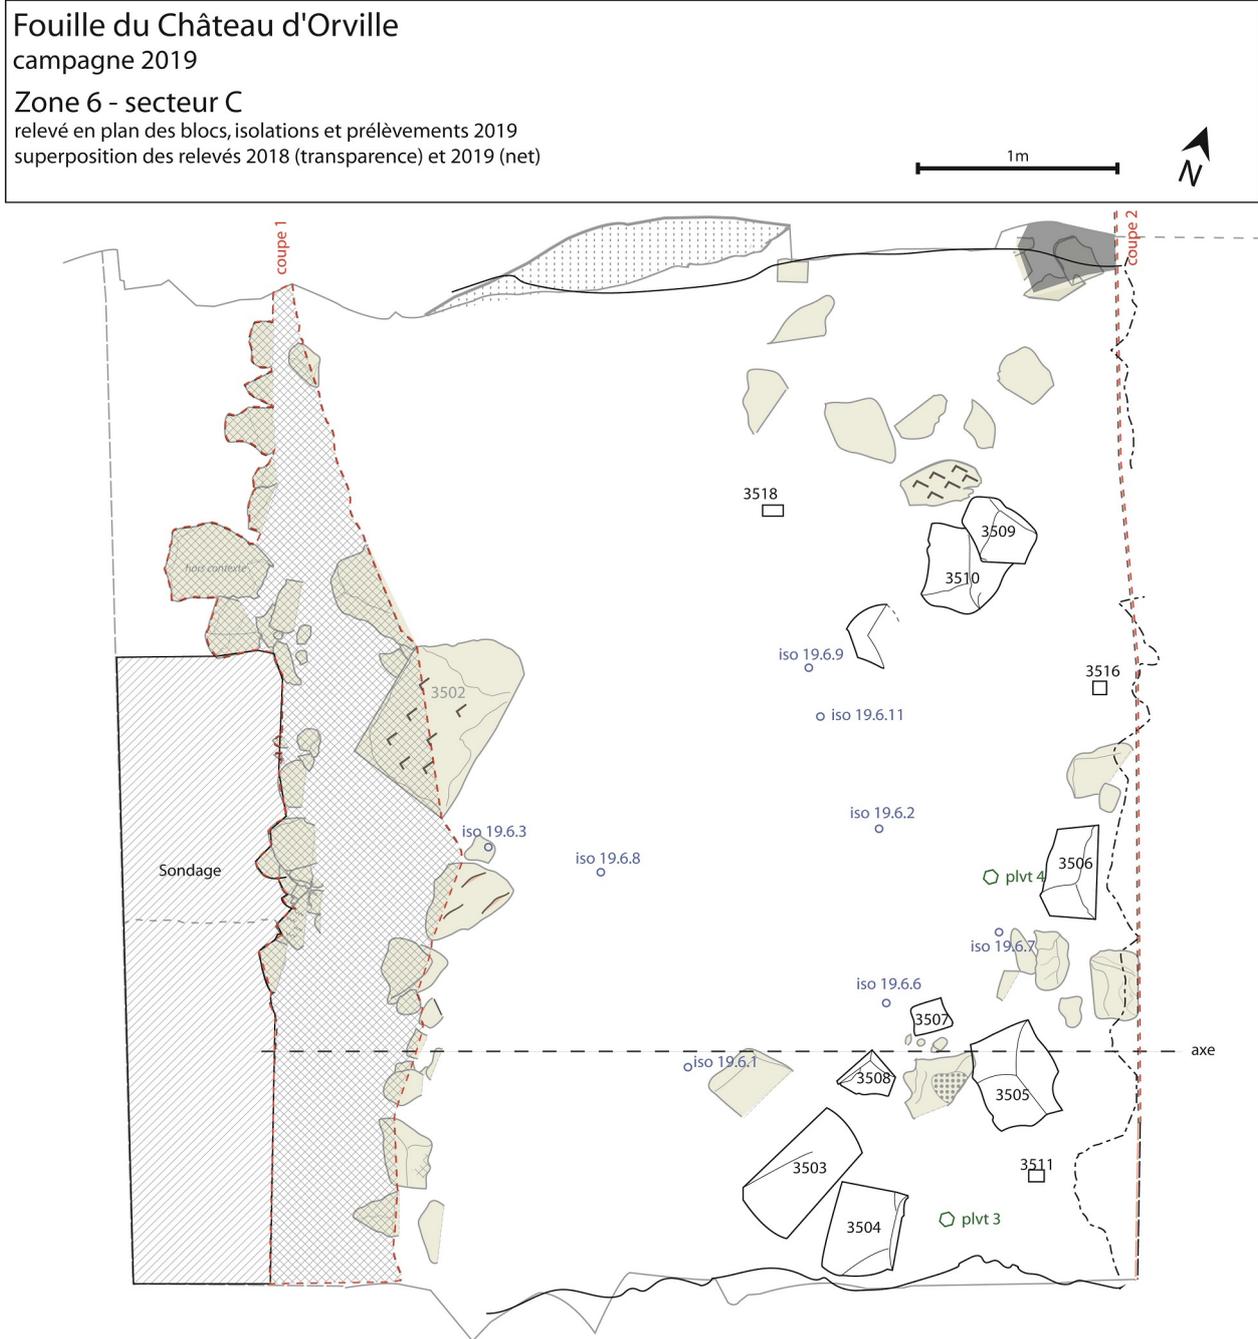
Figure 3.18 – Zone 6 : relevé en plan.

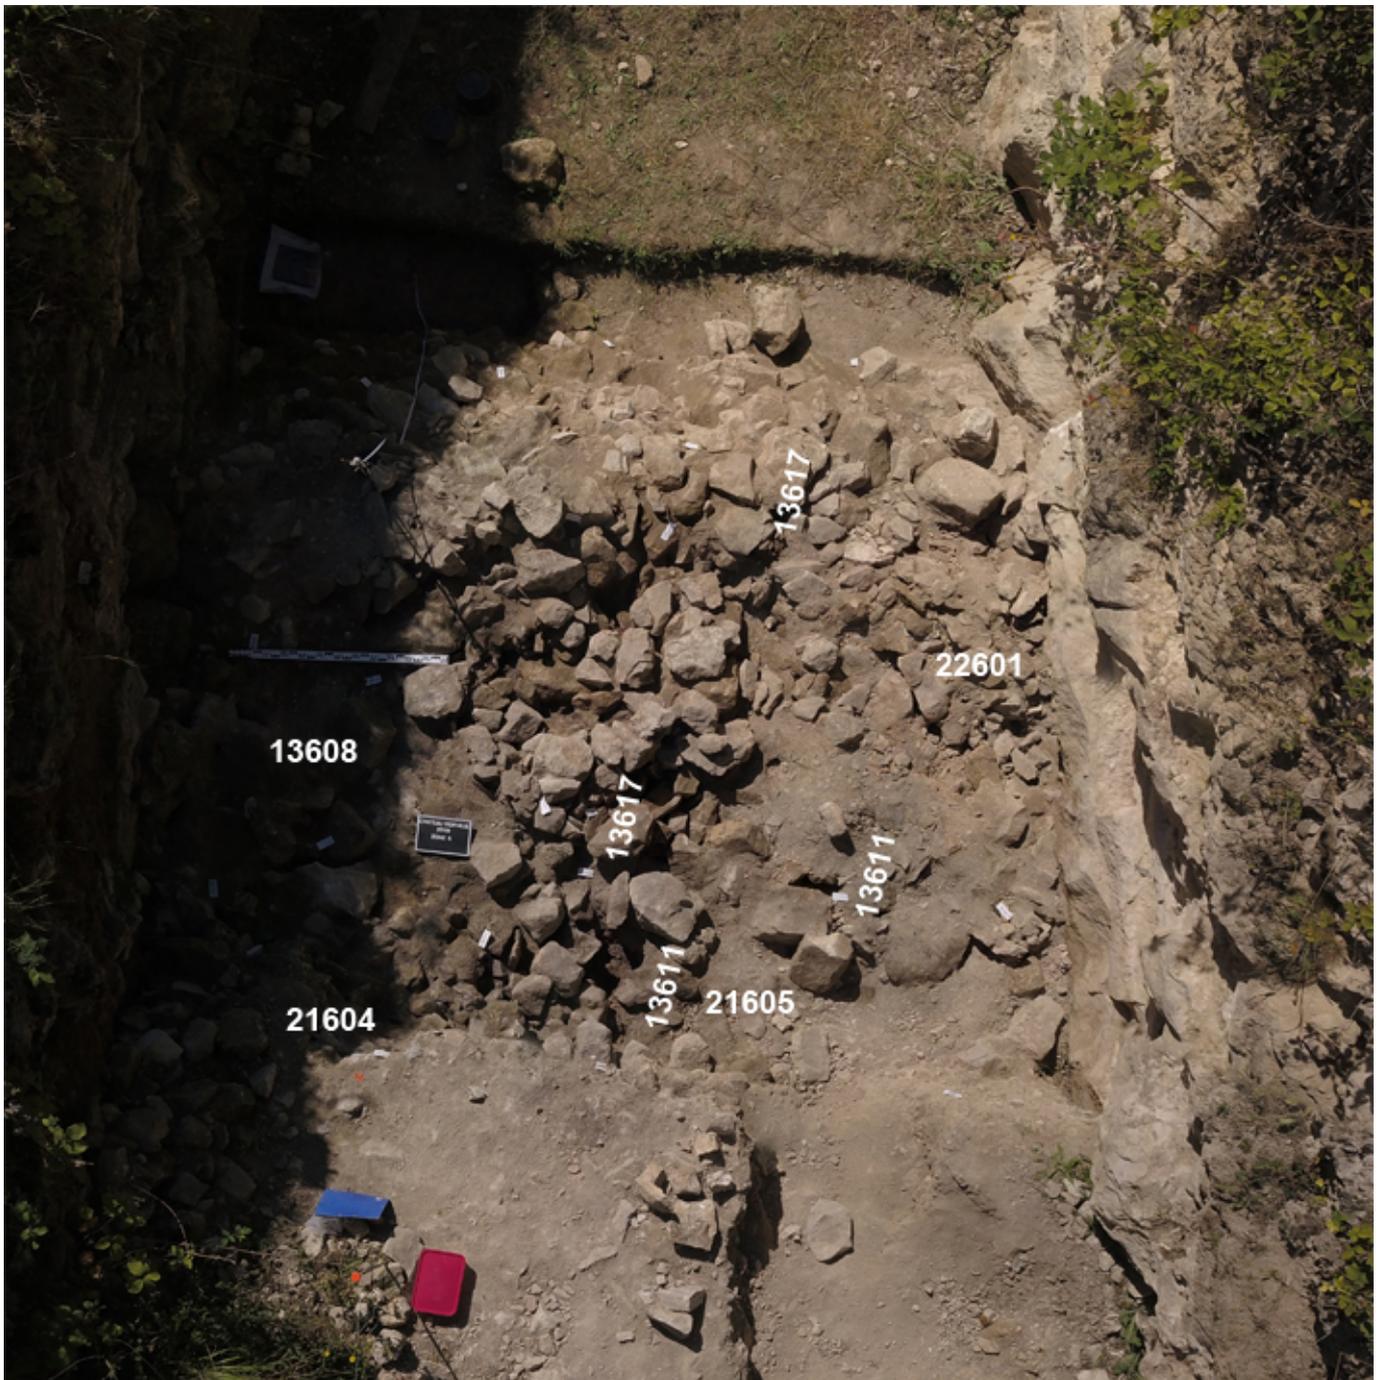
Figure 3.19 – Z6 :orthophotographie du secteur en cours de fouille, après l'enlèvement de la majeure partie de l'US 21605.
