LOUVRES (VAL D'OISE)

ORVILLE

Habitat rural du haut Moyen Age
et château médiéval

RAPPORT
D'ACTIVITÉ
2019

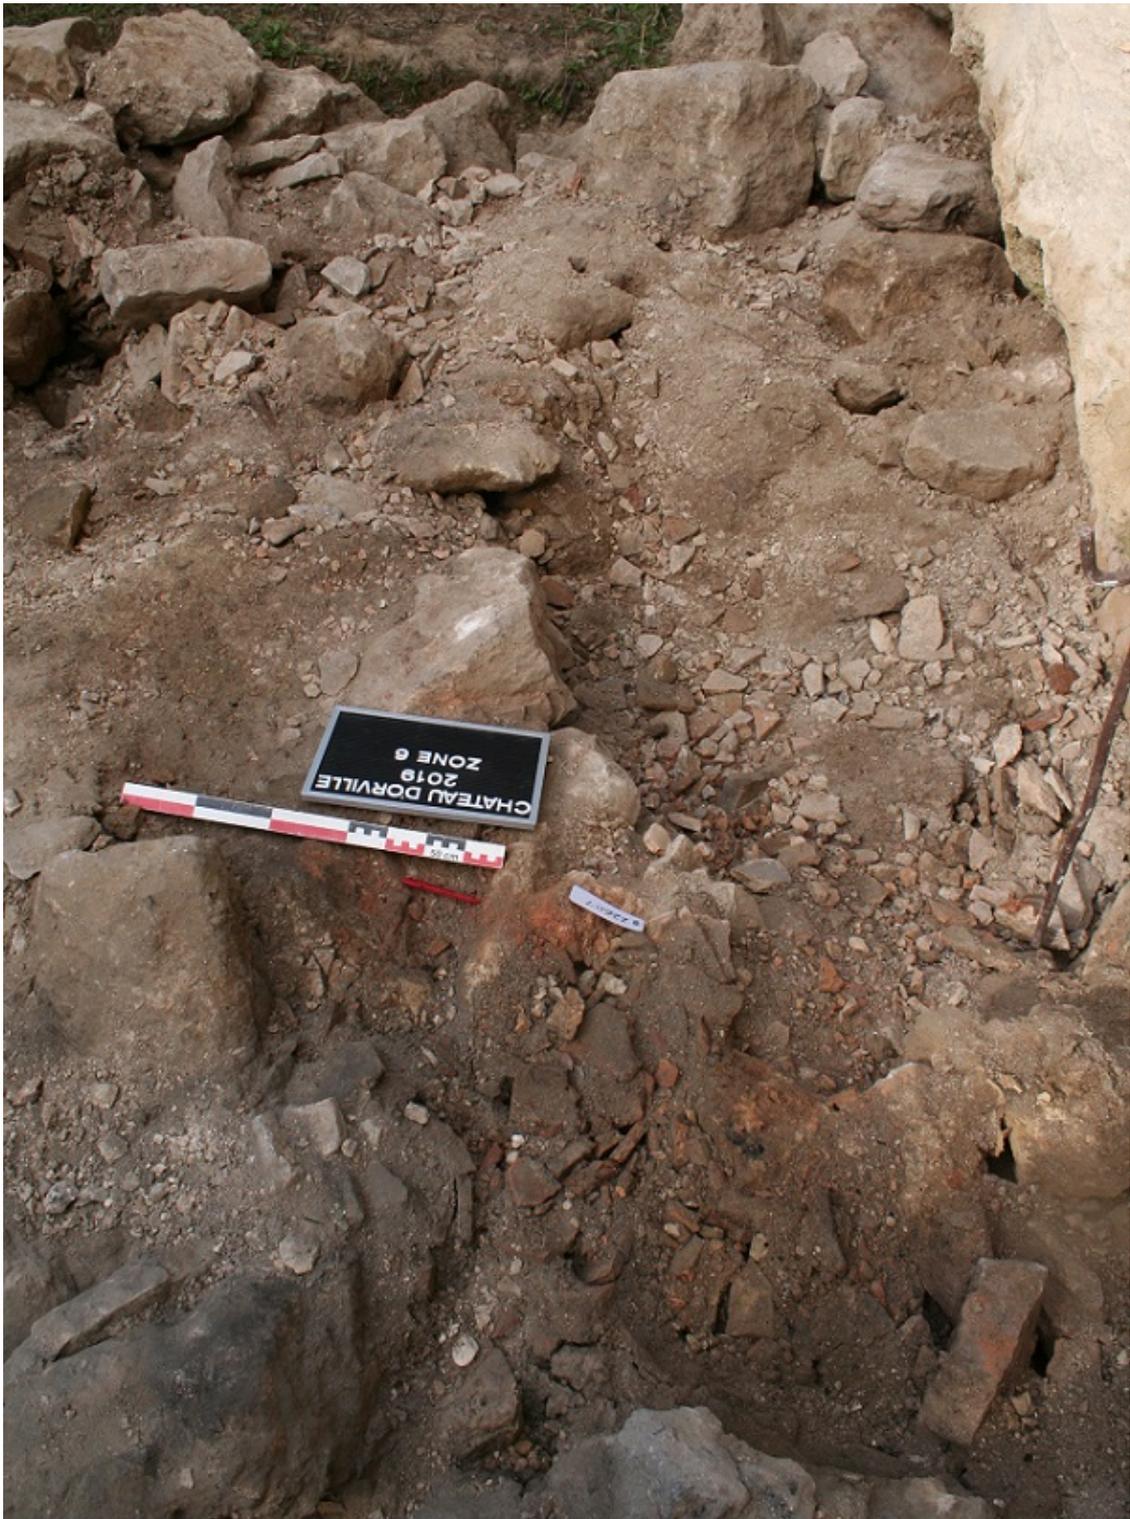
Figure 3.21 – Z6 : vue des US 22601 (au second plan) et 13611 (couche noircie au premier plan) après enlèvement de 21607

On retrouve sous cette US le niveau d'incendie 13611, avant un feuilletage de niveaux de tuiles compacts et de blocs sans sédiments liants, composé principalement de moellons aux formes laissant penser à une sélection. Un numéro d'US, **22601** (fig. 3.21), a été attribué à cet ensemble, plus caractérisé par une dynamique et une organisation particulière de l'effondrement qu'à une particularité de composition. Parmi les moellons trouvés dans cette US, le blocs 3518 présente des traces de sapes. C'est dans cette même zone de la fouille que les blocs 3509 à 3515 ont été trouvés, au contact d'autres US.

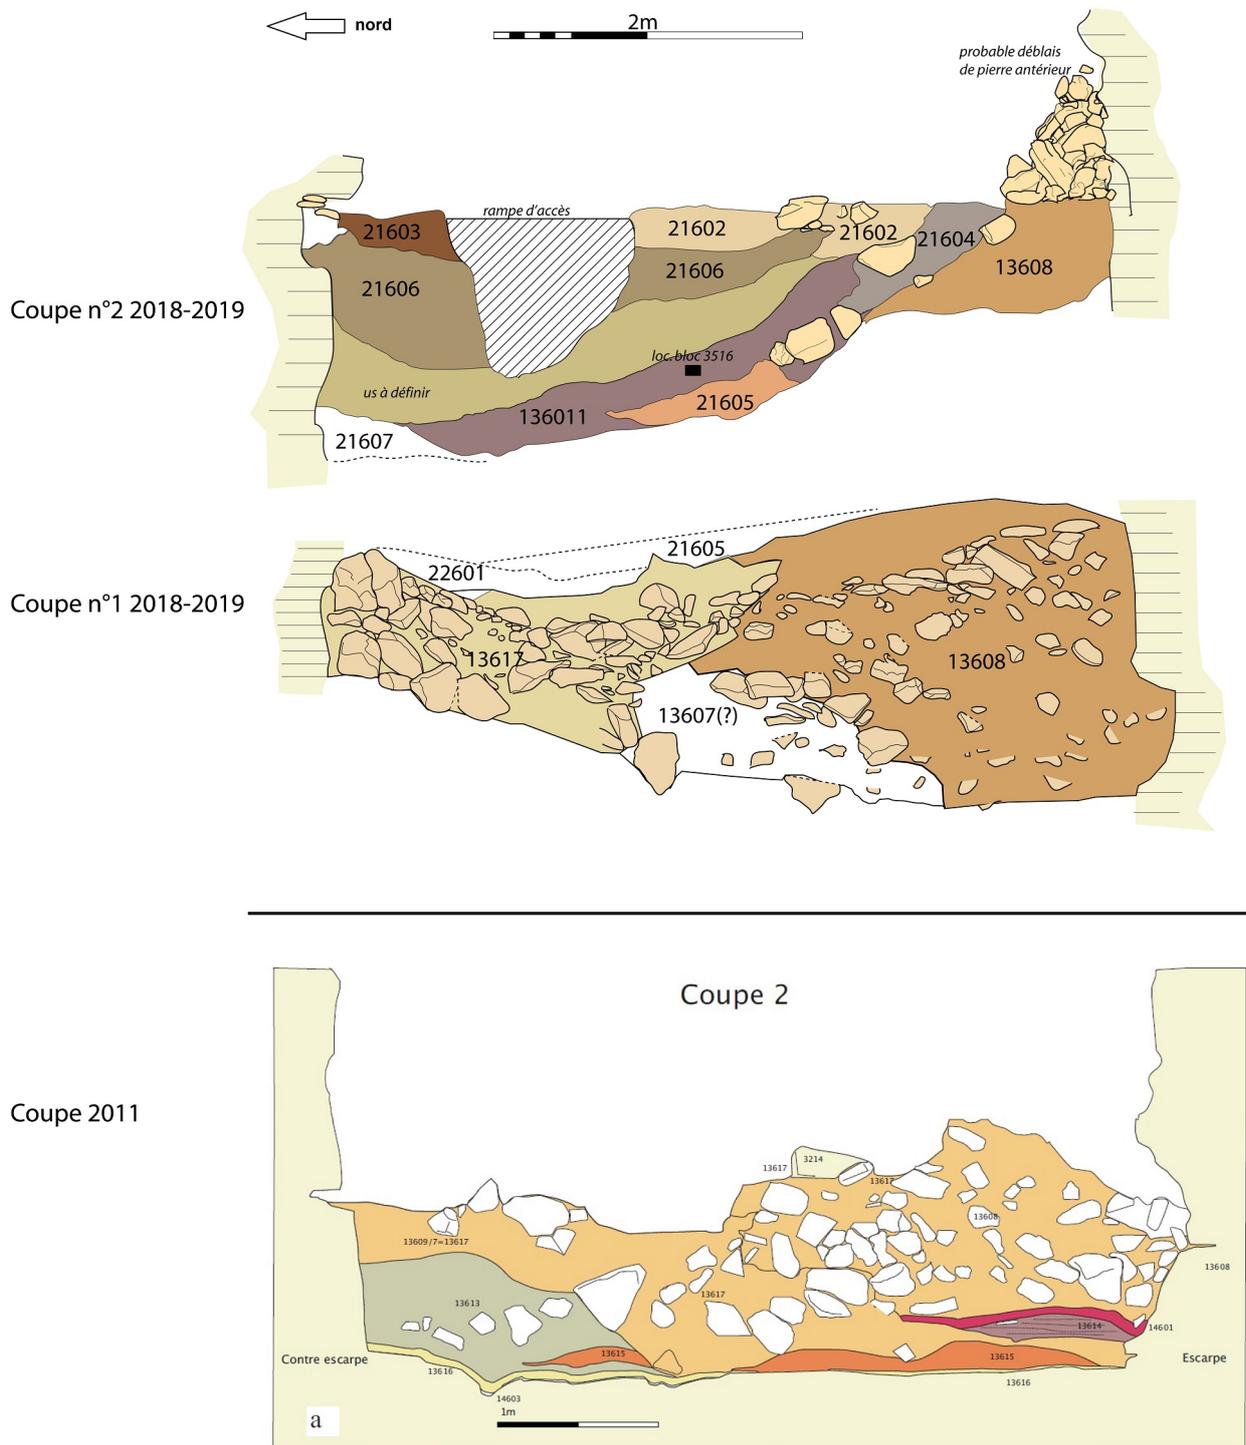
Figure 3.22 – Z6 : Mise en regard des coupes provisoires n°1 et n°2 des campagnes 2018-2019 et de la coupe 2 de 2011. Les coupes n°1 et n°2 seront précisées à l'issue de la prochaine campagne.

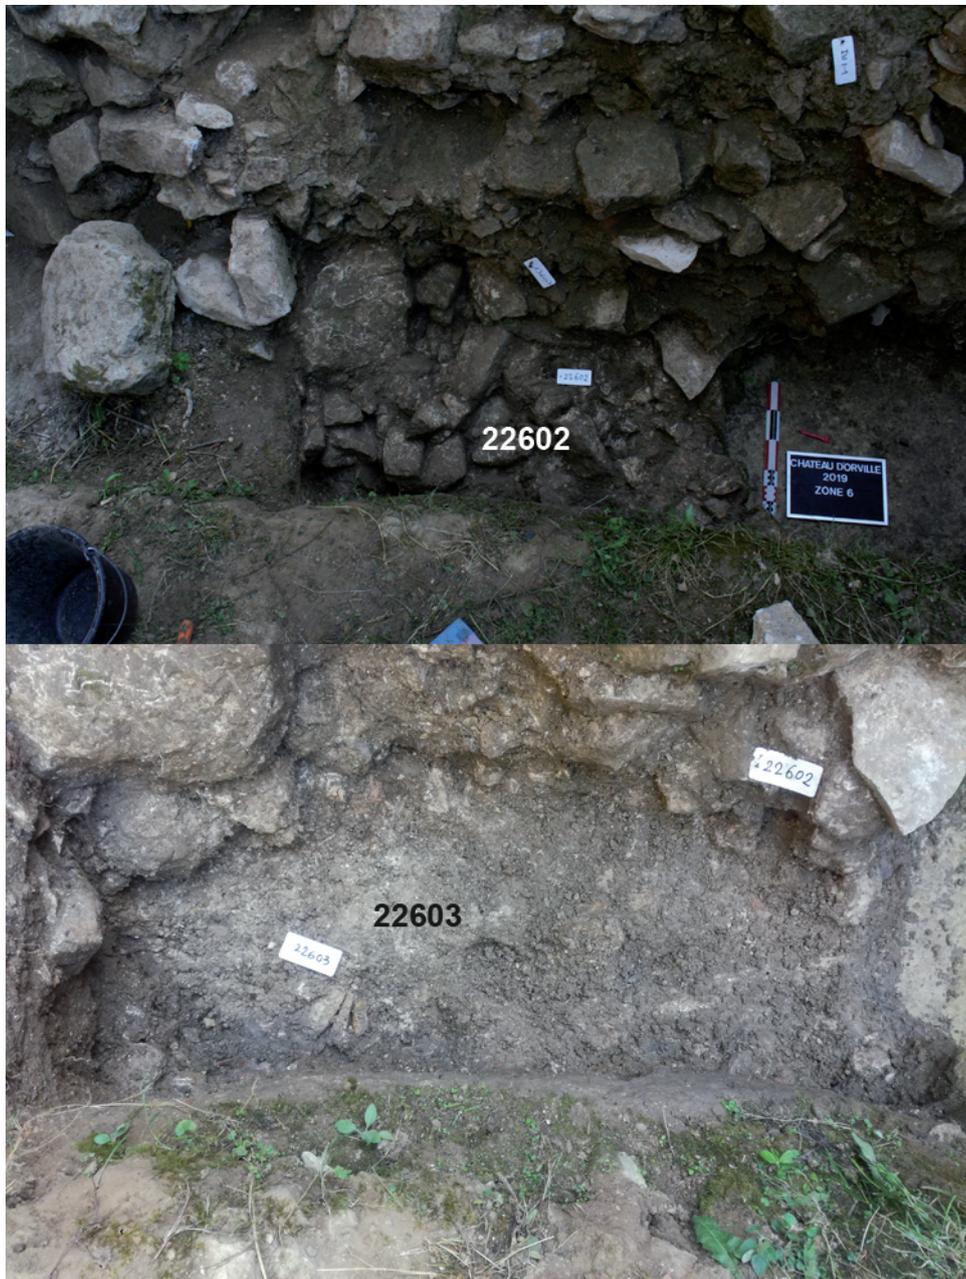
Figure 3.23 – Sondage du fond de fossé de la zone 6 : photographie des US22602 et 22603.

Sous les niveaux d'effondrement a d'abord été découverte l'US **22602** (fig. 3.23, p.74), composée d'un mélange de moellons calcaires de taille moyenne, compacts, et d'un sédiment marneux beige. Pauvre en matériel, cette US pourrait correspondre au début de la destruction du château. Sous cette couche, l'US **22603** est composée de débris calcaires, d'argile gris et de marne, avec quelques nodules et moellons de calcaire. Cette couche mélangée résulte sans doute d'un

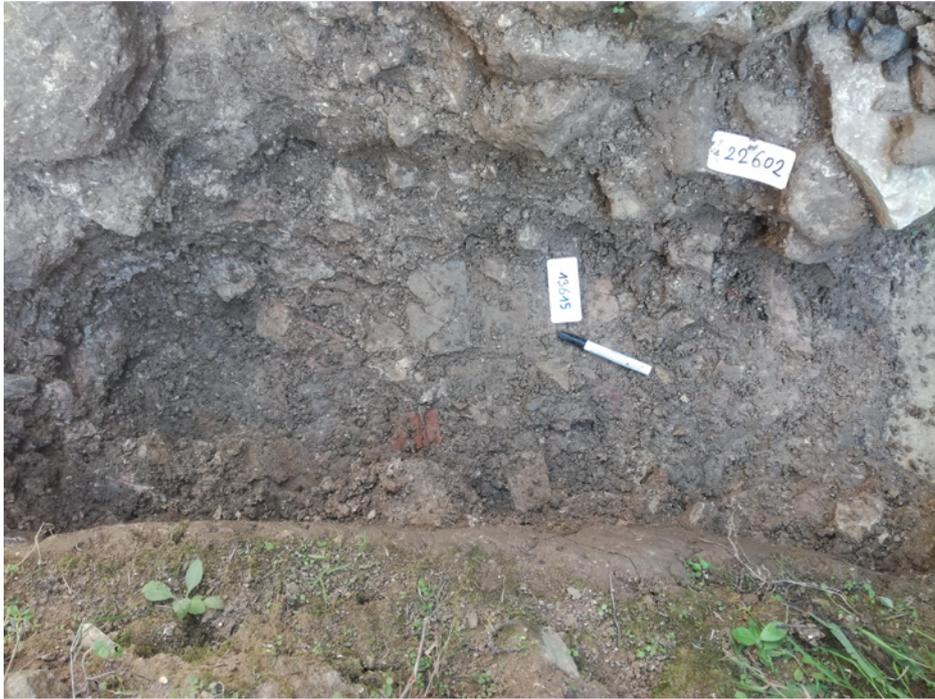
Figure 3.24 – Sondage du fond de fossé de la zone 6 : photographie de l'US d'occupation 13615.

Le niveau correspondant à l'occupation à proprement parler, auquel le n° d'US **13615** (Fig. 3.24, p. 75) a été attribué en raison de sa correspondance évidente avec le niveau d'occupation identifié en 2011, est composé d'un sédiment argileux sombre dans lequel une concentration impressionnante de matériel est observable. Sur les 1497 objets enregistrés pour la fouille 2019, 600 sont issus de ce rectangle de 1,5 m² et de quelques centimètre de profondeur. 21 prélèvements de céramique ont été réalisés en évitant tout risque de pollution, en vue d'analyser les grains d'amidon pouvant avoir été conservés dans la pâte, dans le cadre d'une étude sur l'alimentation végétale. Une fois les plus gros objets prélevés, le reste de l'US a été prélevée et tamisée.

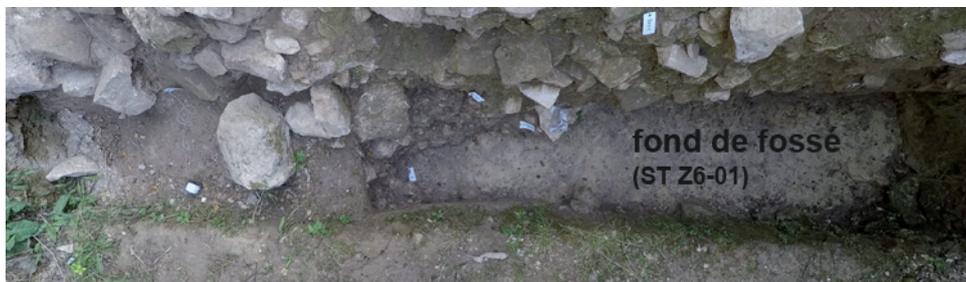
Figure 3.25 – Sondage du fond de fossé de la zone 6 : photographie de l'ensemble de la portion du fond de fossé dégagé à l'issue de la fouille.

Ces niveaux retirés, le fond de fossé est apparu au fond du sondage (fig. 3.25, p. 75). Il pourra être poursuivi plus au nord en 2020 afin de profiler sur toute la largeur du fossé la coupe n°1, si les conditions (notamment le niveau de la nappe phréatique) le permettent.

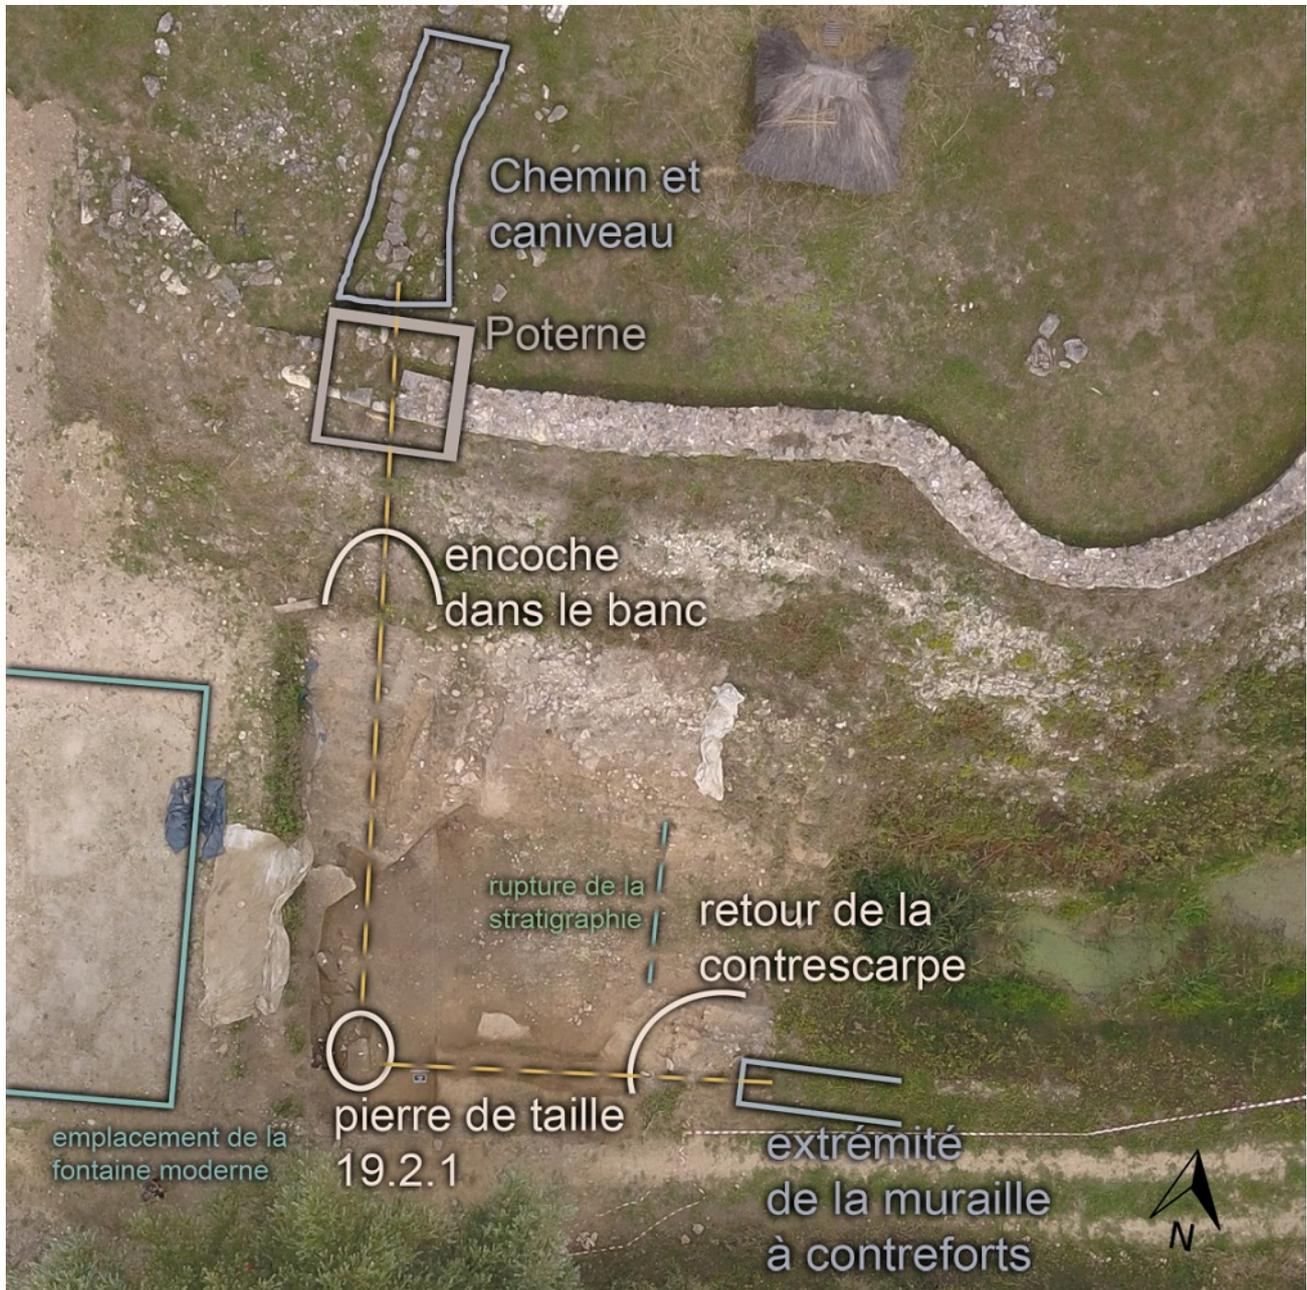
Figure 3.30 – Représentation schématique de l'organisation des structures en secteur 2A. les lignes orangées présentent les axes formés par ces structures.

Le secteur 2A, dans ce cadre, présente un intérêt particulier (fig.3.30, p. 83). En effet, à partir du milieu du secteur fouillé, une rupture de la stratigraphie est observée depuis 2018, qui correspond au retour de la contrescarpe. Celle-ci s'interrompt en effet à l'ouest, à quelques mètres à l'est du regard de la poterne mise en évidence en 2012. à l'ouest de cette interruption de la contrescarpe, la stratigraphie n'est plus la même que dans le reste du fossé sud, comme la campagne de cette année a permis de le confirmer. Les prochaines opérations permettront de connaître le détail de cette rupture qui n'a pour l'heure pu qu'être constatée dans les couches

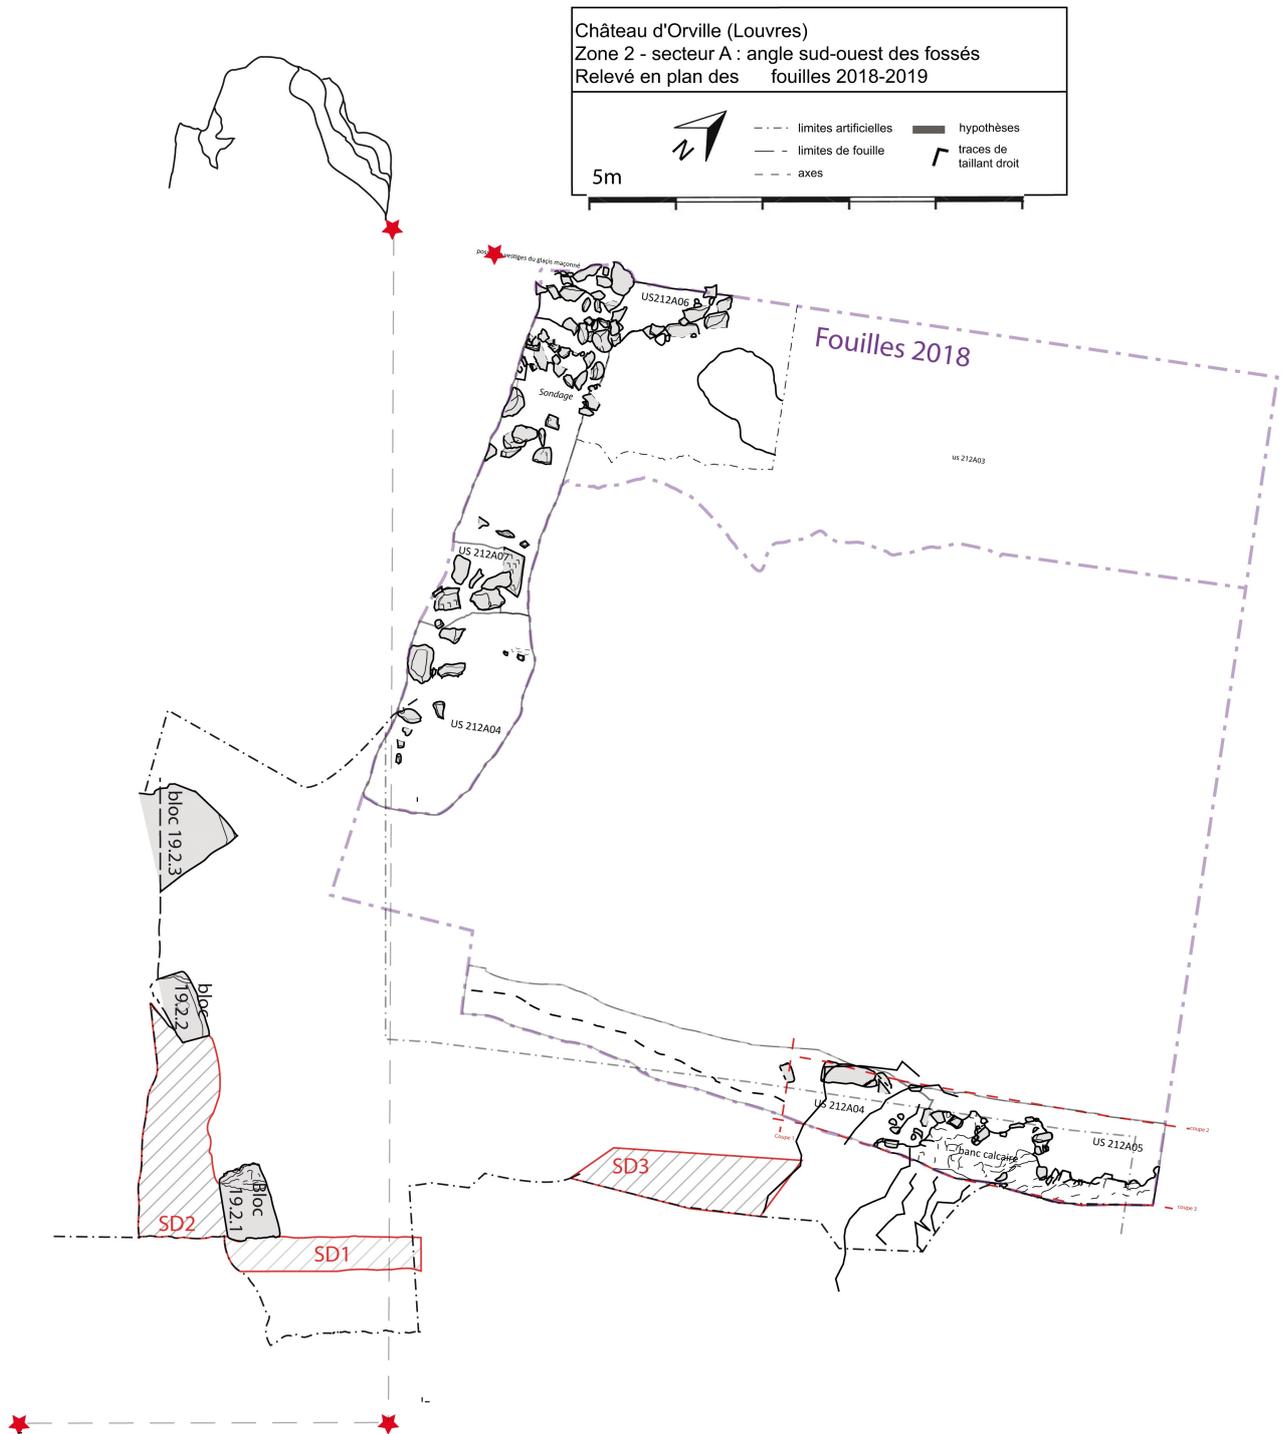
Figure 3.32 – Relevé en plan du secteur 2A.

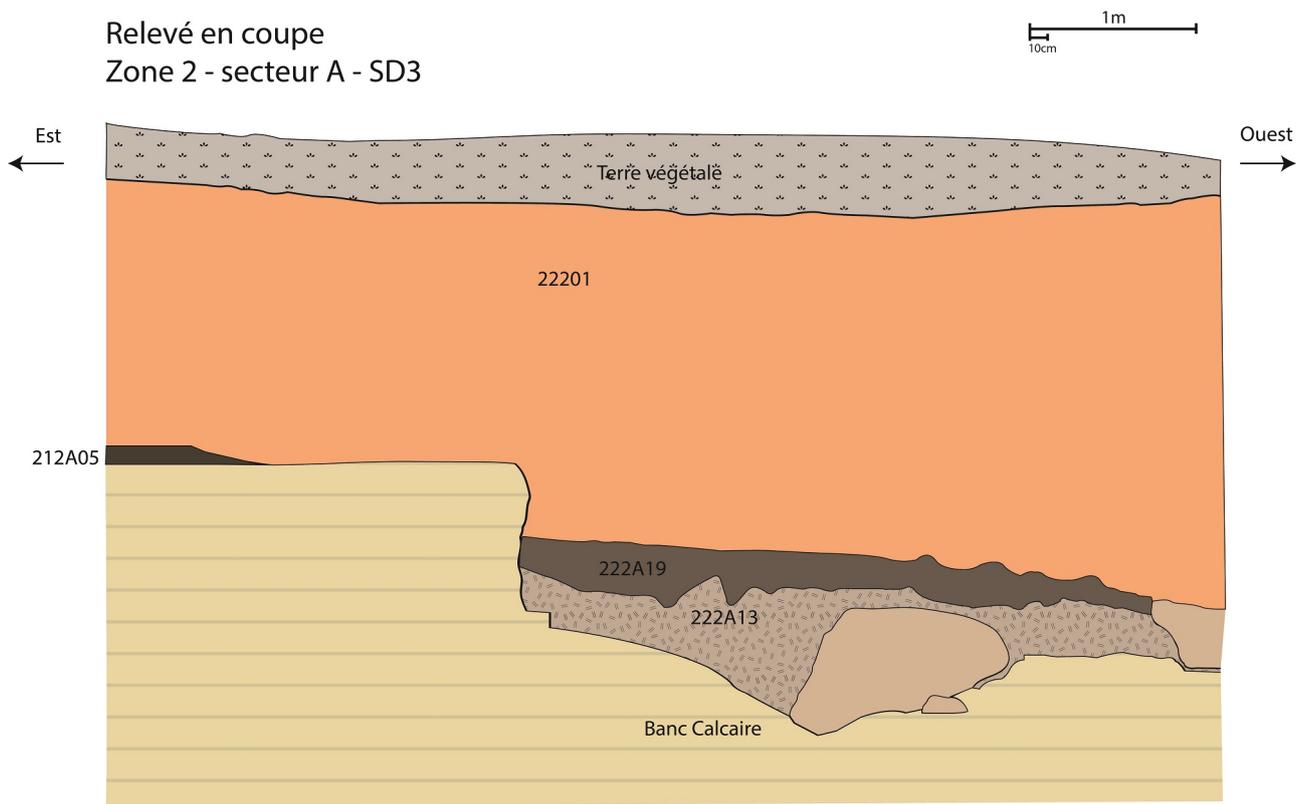
Figure 3.33 – Secteur 2A : Relevé en coupe du sondage S3.

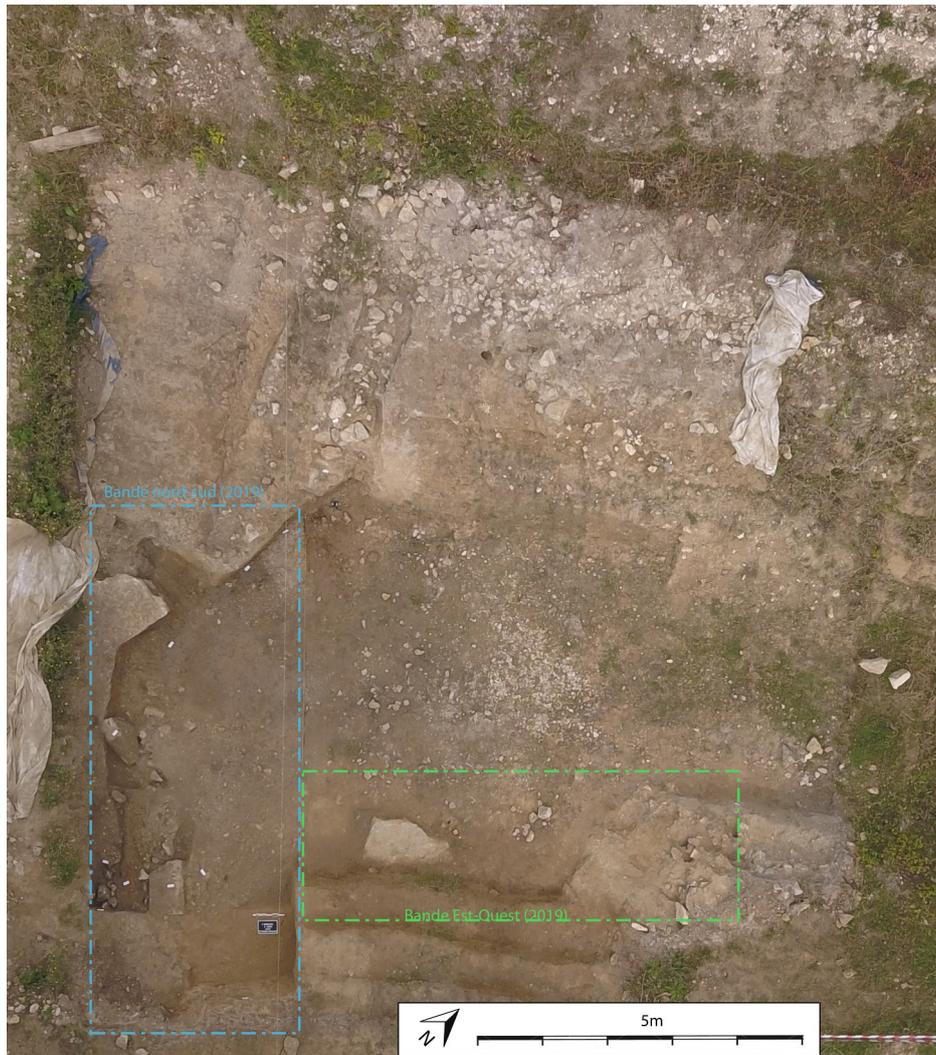
Figure 3.34 – Secteur 2A : vue zénitale avec localisation des bandes nord-sud et Est-ouest..

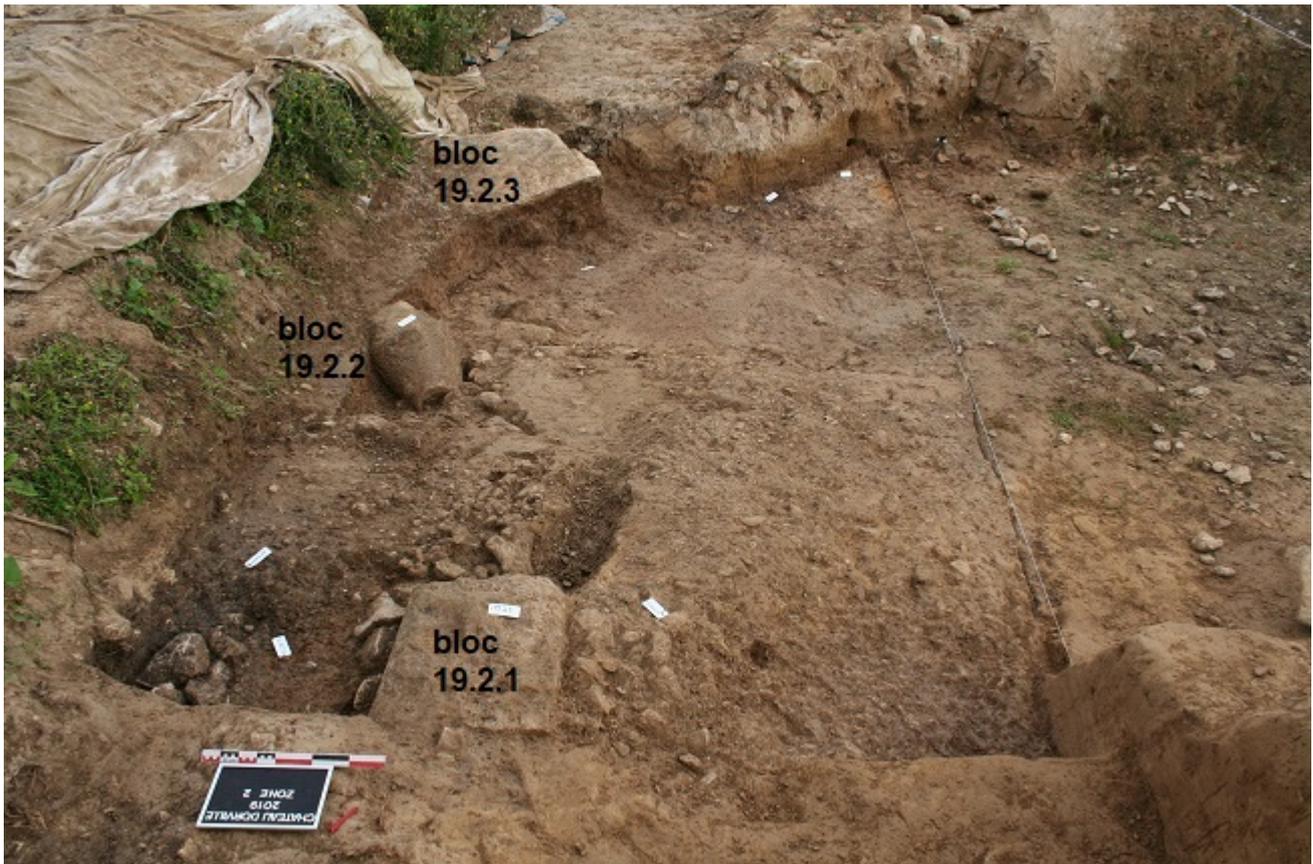
Figure 3.35 – Zone 2, secteur A : Vue depuis le sud de la bande fouillée nord-sud en cours de fouille, après enlèvement de la majorité du limon stérile (US 22201). Les blocs affleurant aperçus en 2018 sont (de bas en haut) une pierre de taille parementée sur une face (19.2.1), une borne chasse-roue (19.2.2), un bloc géologique probablement déplacé par la coulée de boue (19.2.3).

La bande nord-sud fut compliquée à appréhender (Fig. 3.35, p. 89). Elle est composée d'une superposition d'unités stratigraphiques similaires : des pierres calcaires prises dans une matrice

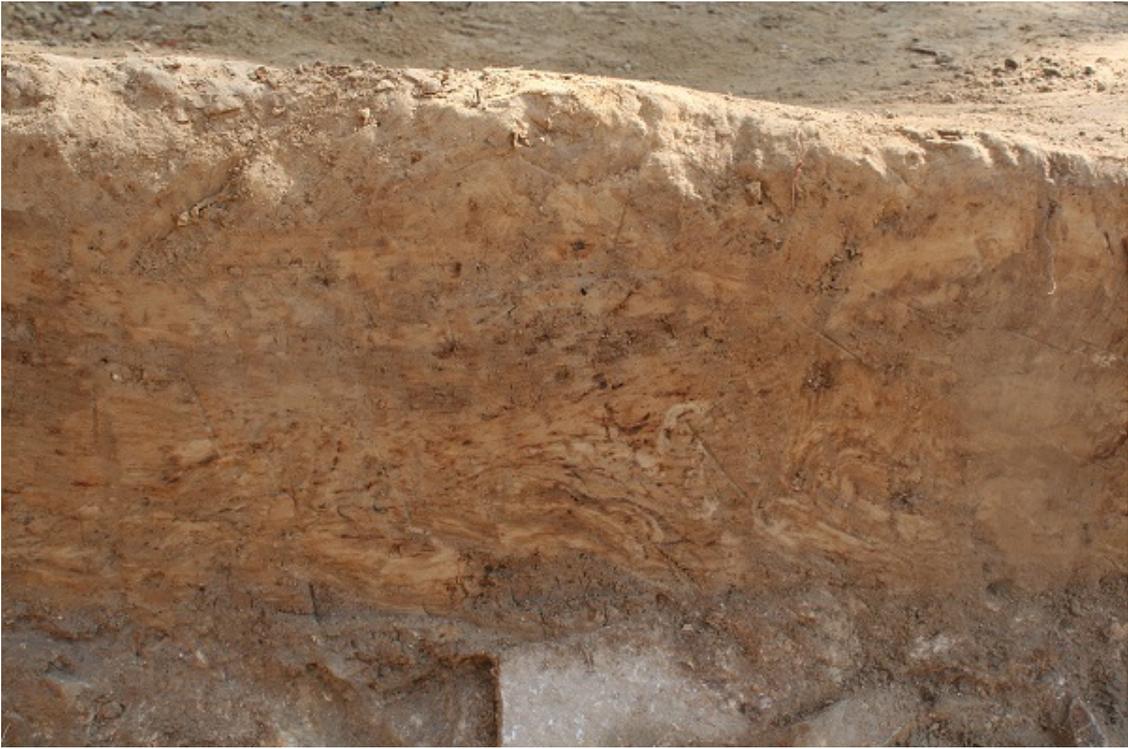
Figure 3.36 – Zone 2, secteur A : détail de l'US 22201 dans la coupe sud du sondage SD1. On voit clairement les "méandres" occasionnés par le mouvement de la coulée de boue.

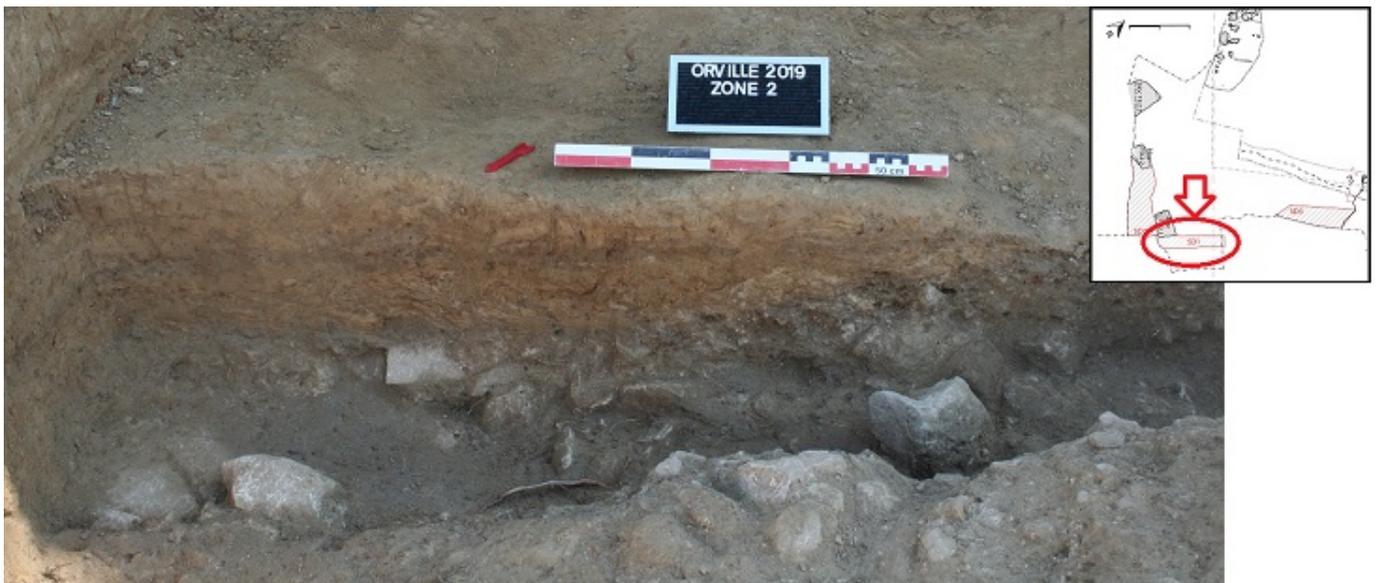
Figure 3.37 – Zone 2, secteur A : Sondage SD1 à l'issue des opérations.

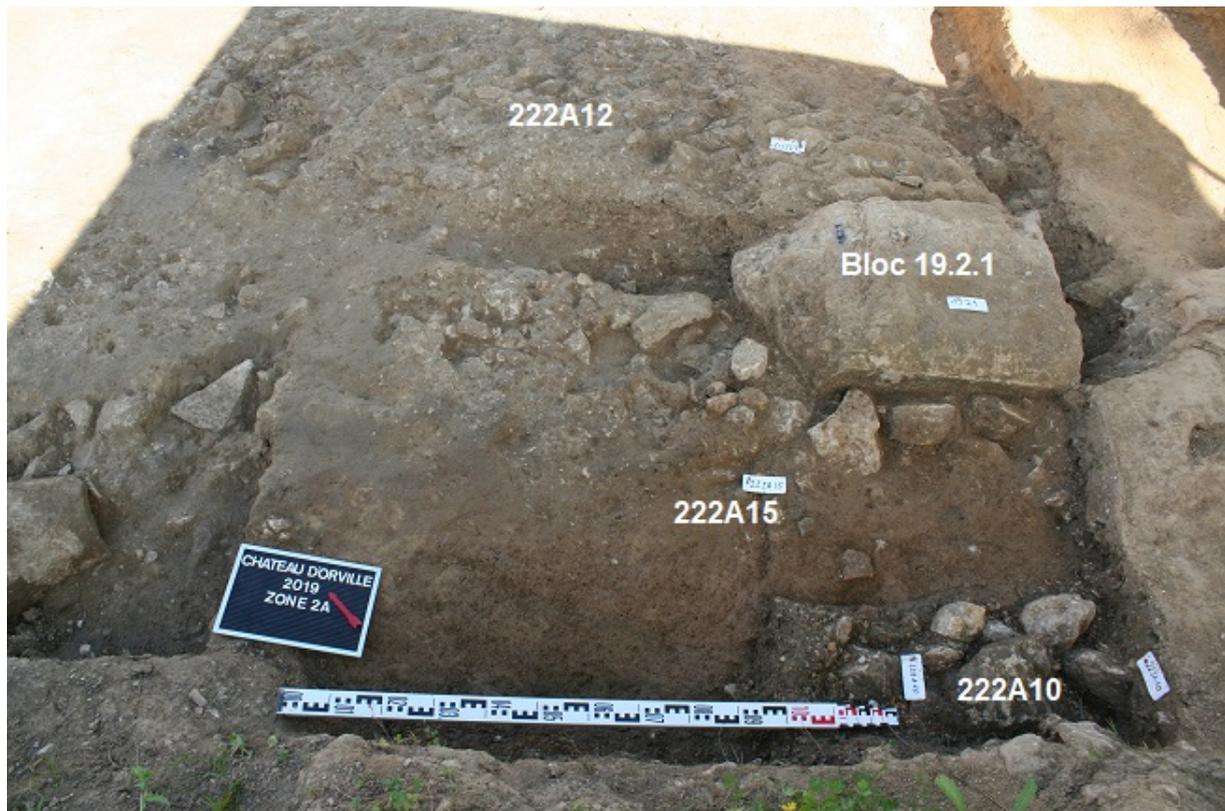
Figure 3.38 – Zone 2, secteur A : relevé photographique du SD2 et de son environnement en cours de fouille.

vers l'est mais la limite de la zone de fouille est ensuite coupée par un sondage récent. Le sédiment limoneux marron-bun est assez homogène et aéré. Des moellons calcaires s'y trouvent de façon éparse, un effet de paroi est identifiable contre la face ouest de la pierre de taille (Bloc 19.2.1). Cette US a livré du matériel ferreux, faunique et céramique, dont plusieurs tessons de grès du beauvaisis. Néanmoins étant en contact avec le creusement du sondage récent (222A10) et étant donné sa nature très localisée, il n'est pas exclu que cette couche soit perturbée. (Fig. 3.38, p. 93)

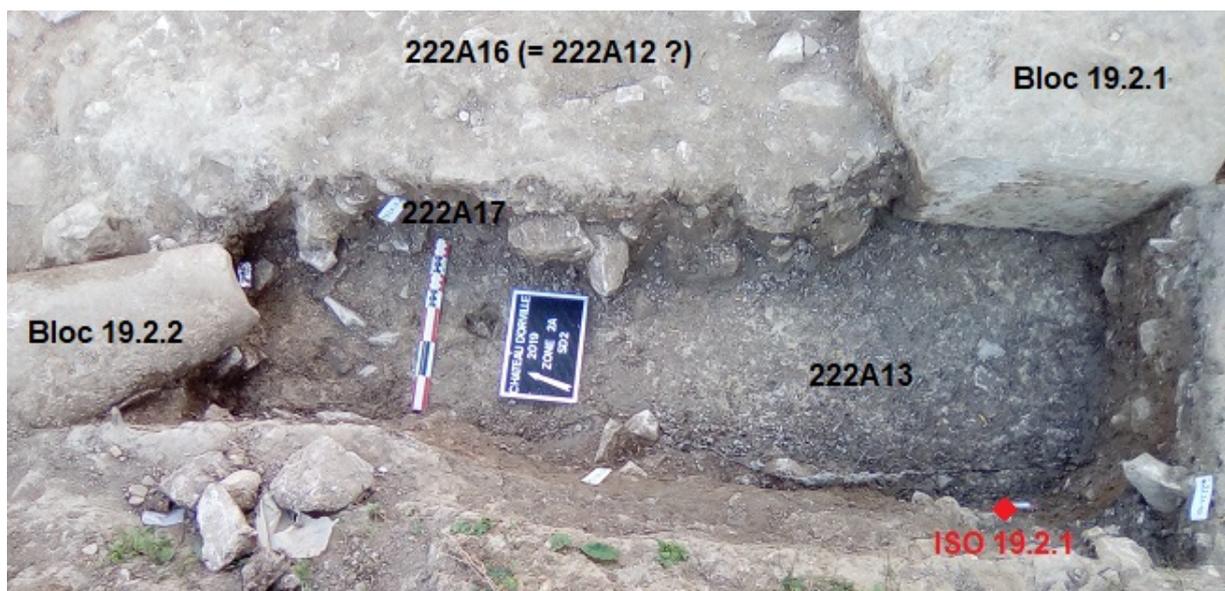
Figure 3.39 – Zone 2, secteur A : relevé photographique du SD2 à l'issue de la campagne.

- L'US 222A16 est repérée sous l'US 222A12. Elle est constituée de blocs et de pierres calcaires pris sans une matrice sablo-limoneux grise. (Fig. 3.39, p. 93)

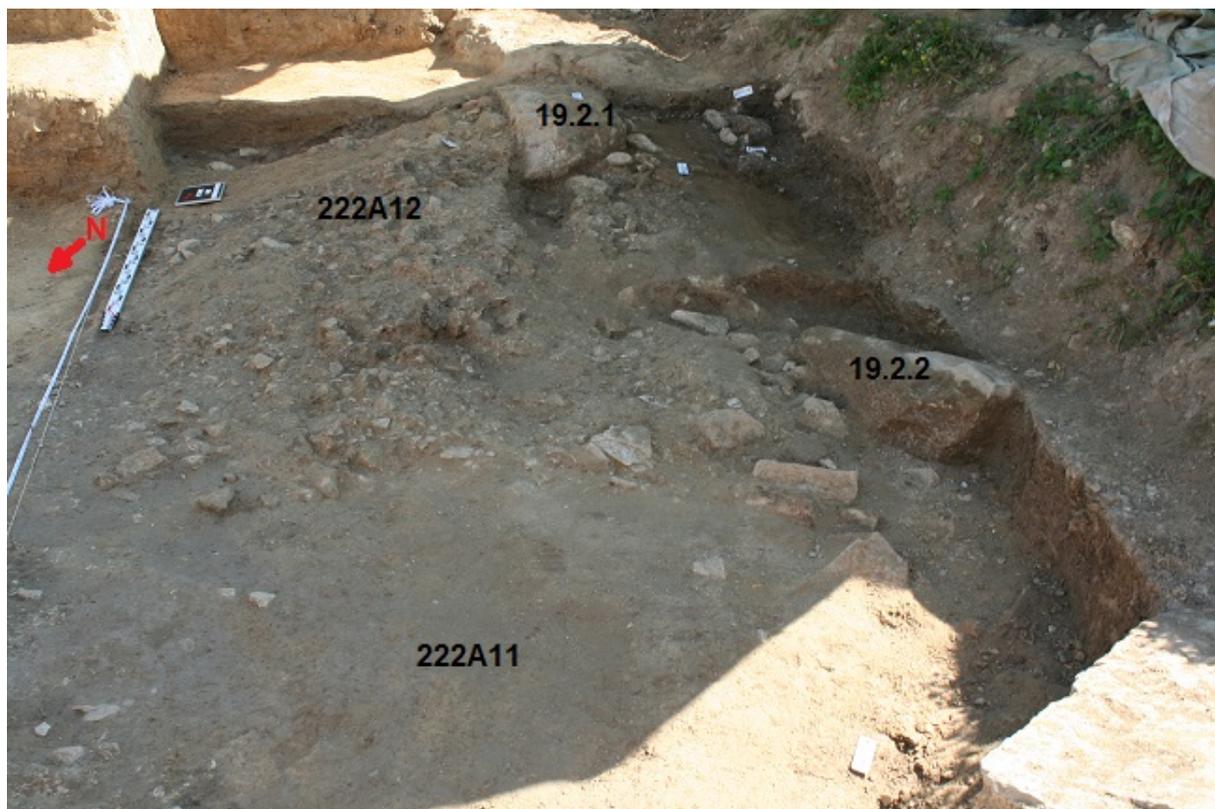
Figure 3.40 – Zone 2, secteur A : organisation des US 222A12 et 222A11.

- L'US 222A11 est une couche argileuse grise, comportant des inclusions brunes de résidus organiques (racines décomposées). Située immédiatement sous 222A01 au nord, elle semble passer sous 222A12 au sud. Cette US est équivalente à l'US 222A14, dont elle est la portion supérieure, mélangée au dépôt limoneux (US 22201). (Fig. 3.40, p. 94)

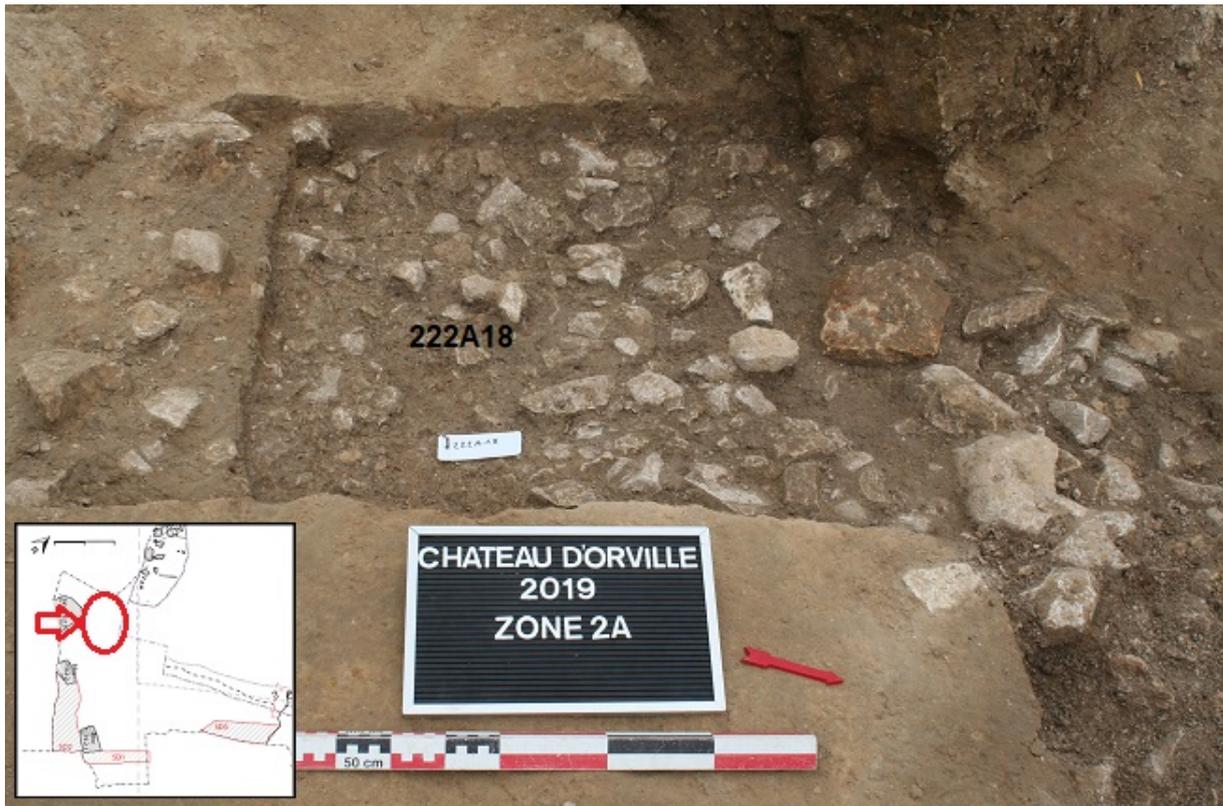
Figure 3.42 – Zone 2, secteur A : Détail de l'US 222A18.

- L'US 222A18 apparaît au nord sous l'US 222A11. Seule une partie partielle de cette US a pour l'heure été mise au jour, mais il semble qu'elle se poursuive au-delà de la fenêtre de fouille dont elle a fait l'objet. Elle est constituée de petits moellons calcaires de module homogène pris dans un sédiment argileux gris pouvant s'apparenter à celui de l'US 222A11/222A14. L'altitude de cette unité stratigraphique paraît équivalente sur la surface observée. De plus, les pierres sont assez proches les unes des autres sans trop se chevaucher. Cette disposition semble volontaire et laisse percevoir un niveau de circulation empierré. La poursuite de la fouille en 2020 permettra de le confirmer. (Fig. 3.41 p. 94 et 3.42 p. 95).

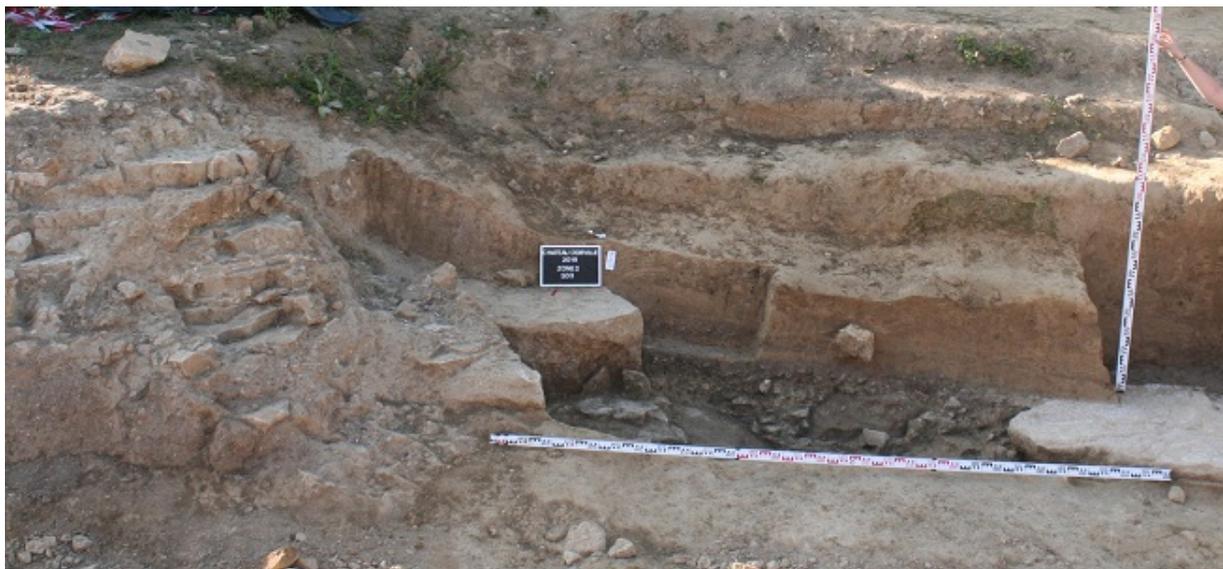
Figure 3.43 – Zone 2, secteur A : relevé photographique du SD3.

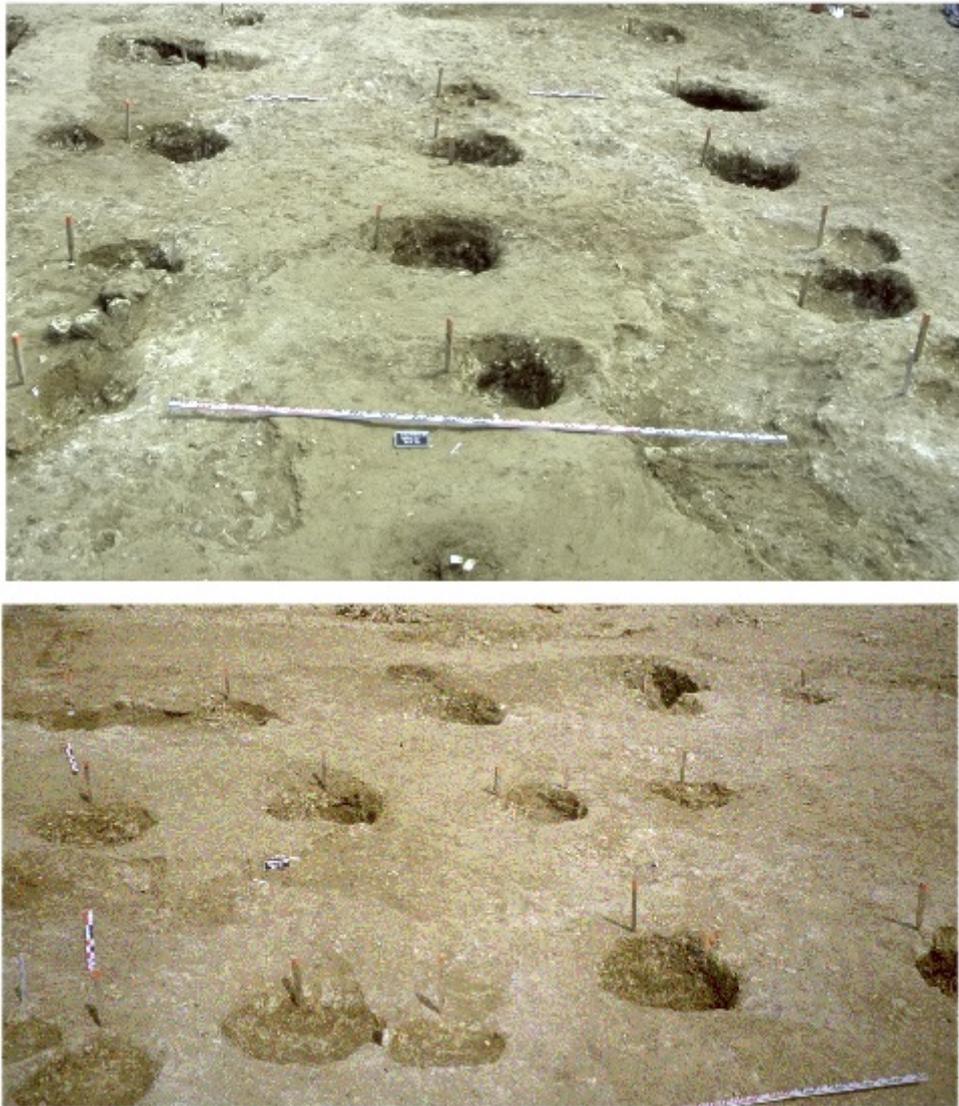
Figure 4.3 – Vues du bâtiment 10 fouillé en 1999.

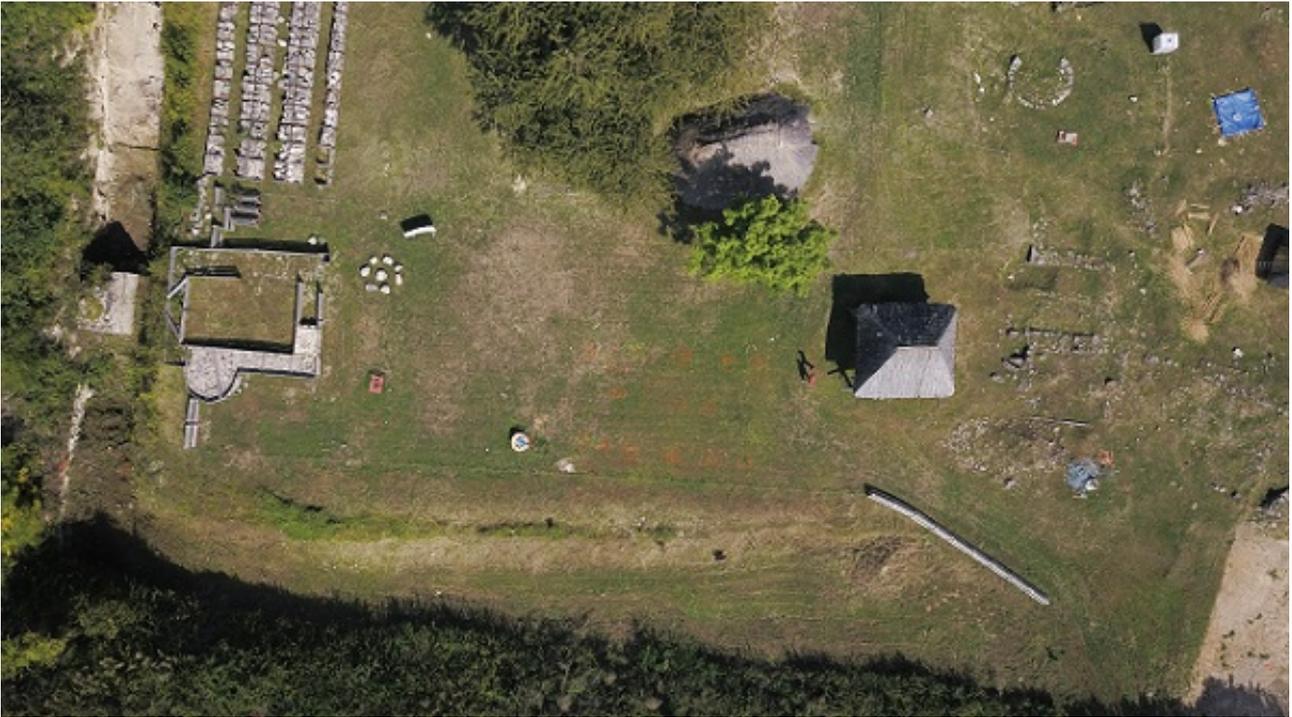
Figure 4.4 – report du plan du bâtiment 10 sur le terrain à l'aide de peinture.

La position du bâtiment a été matérialisée à l'emplacement proposé dans le rapport 2018 par un marquage de l'emplacement des poteaux avec de la peinture (fig.4.4). Ensuite, afin d'en rendre plus durable la marque et éviter d'en reprendre le tracé, la couche de d'herbe a été enlevée à l'emplacement des trous de poteaux projetés. Enfin le creusement manuel de trois trous de poteaux a été entrepris. Après une couche peu profonde de remblais, l'essentiel de la cavité a été effectué dans un banc calcaire assez dur et a nécessité l'emploi d'une barre à mine, selon une technique utilisée lors des précédentes reconstitutions.
