LOUVRES (VAL D'OISE)

ORVILLE

Habitat rural du haut Moyen Age
et château médiéval

RAPPORT
D'ACTIVITÉ
2019

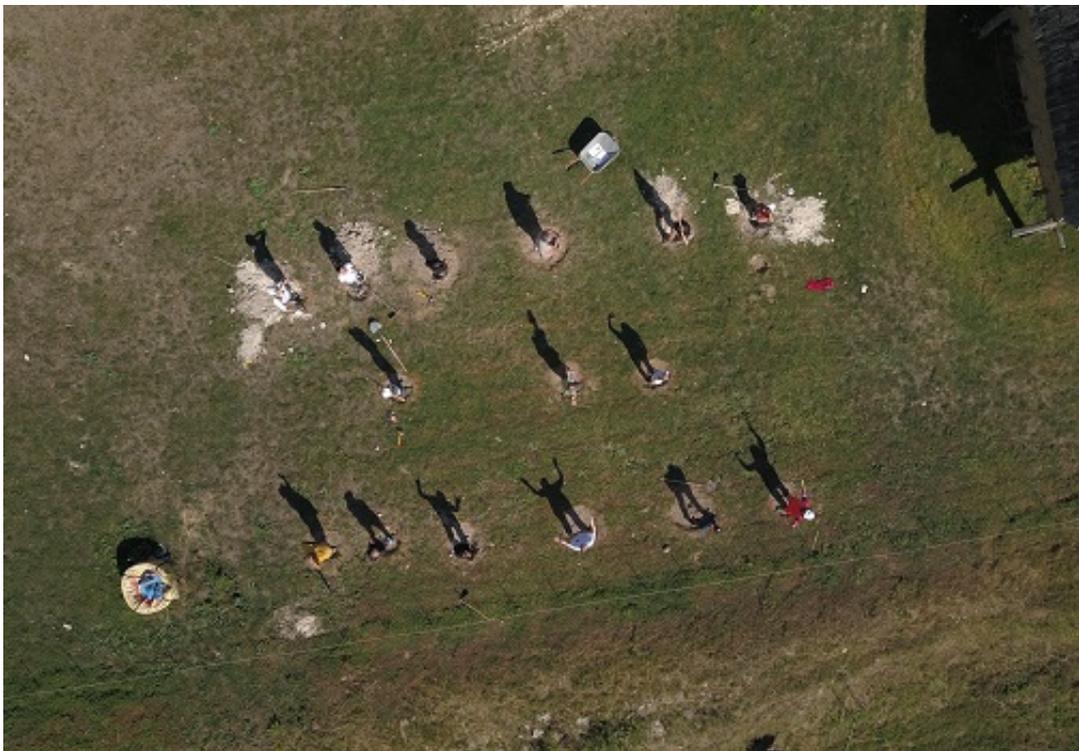
Figure 4.5 – vue au drone du projet de bâtiment avec l'amorce des trous de poteaux matérialisés par les fouilleurs.

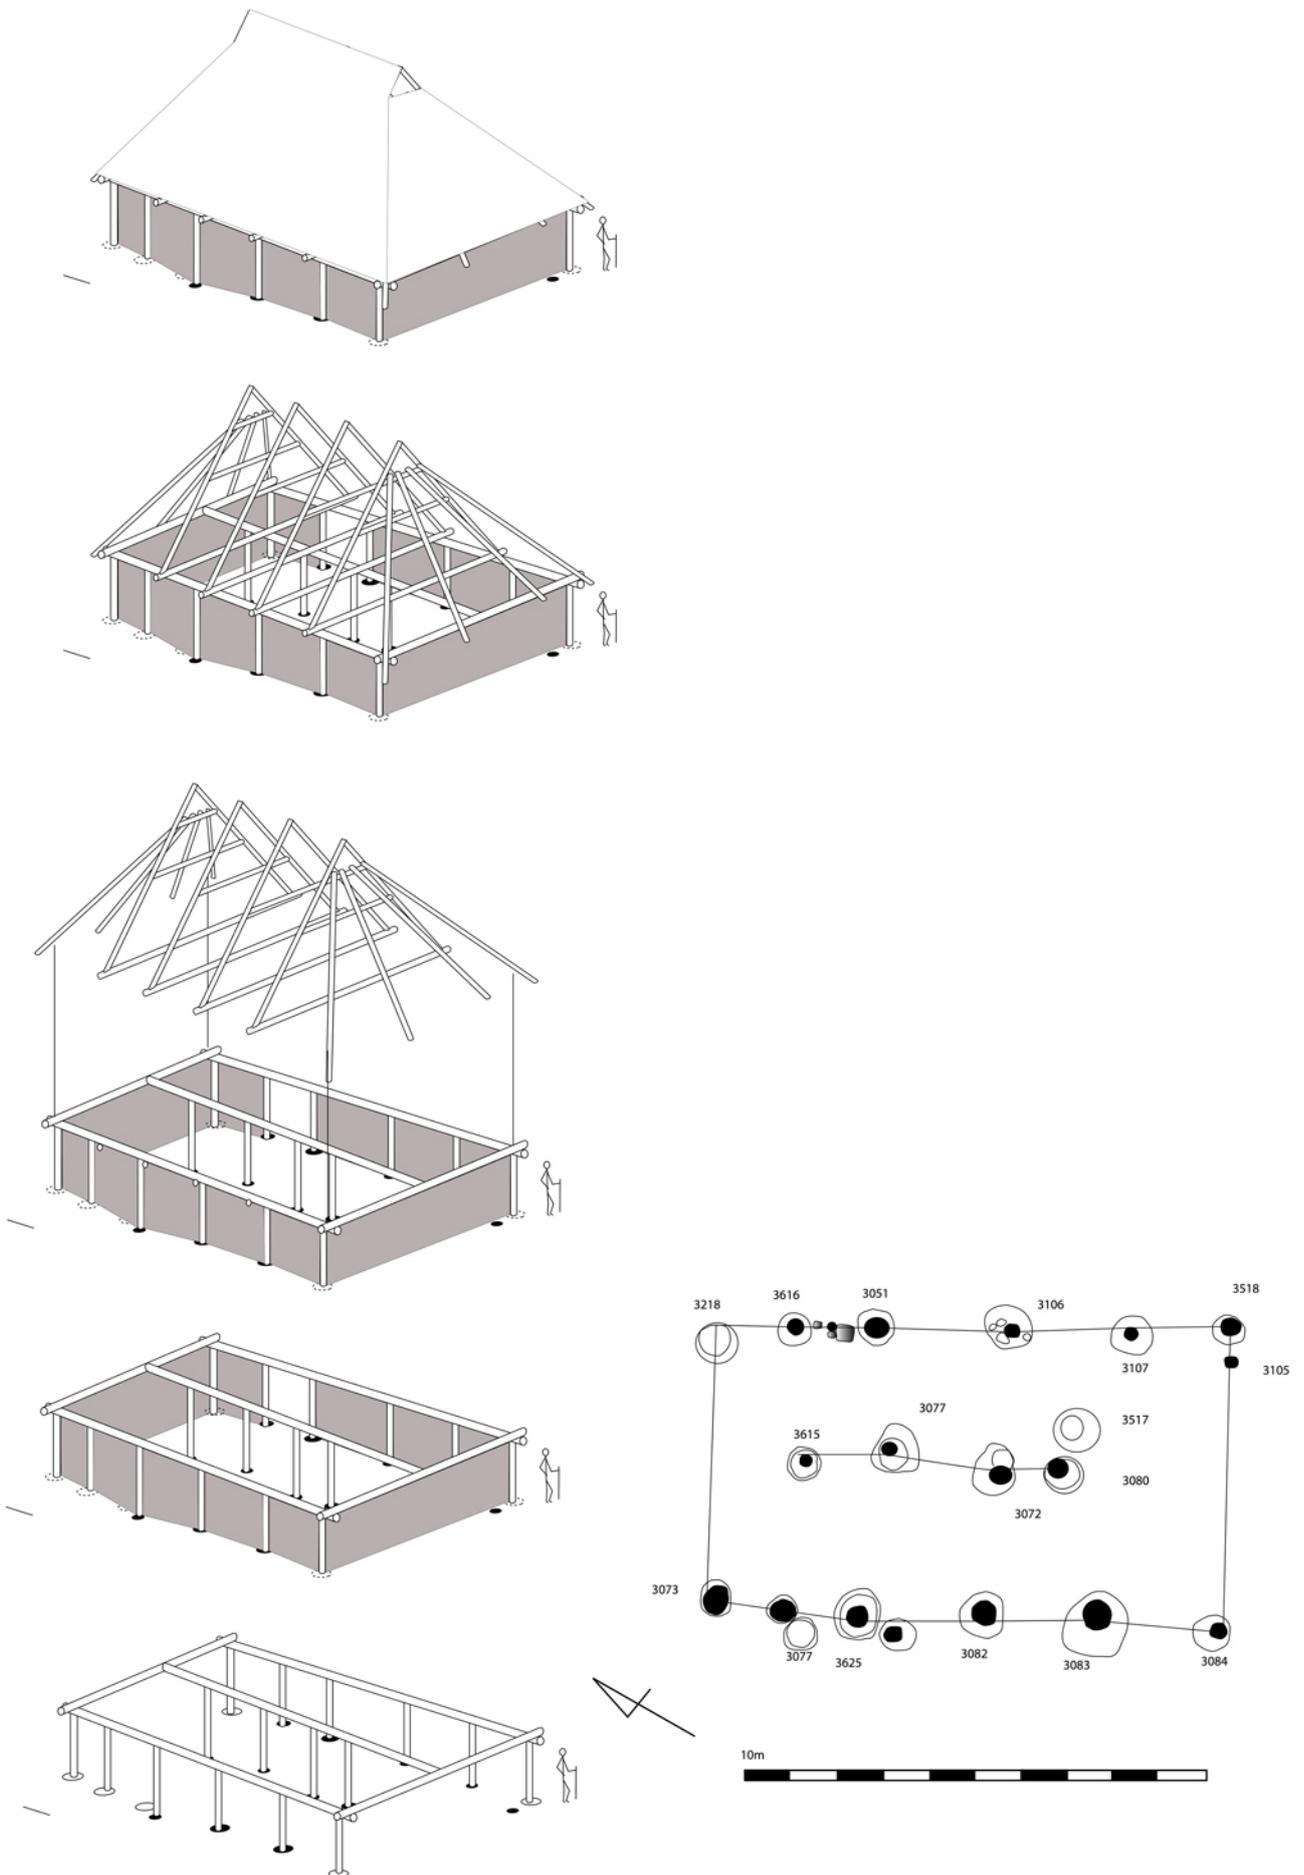
Figure 4.6 – projet expérimental : projet d'ossature du bâtiment 10 (F. Epaud et F. Gentili).

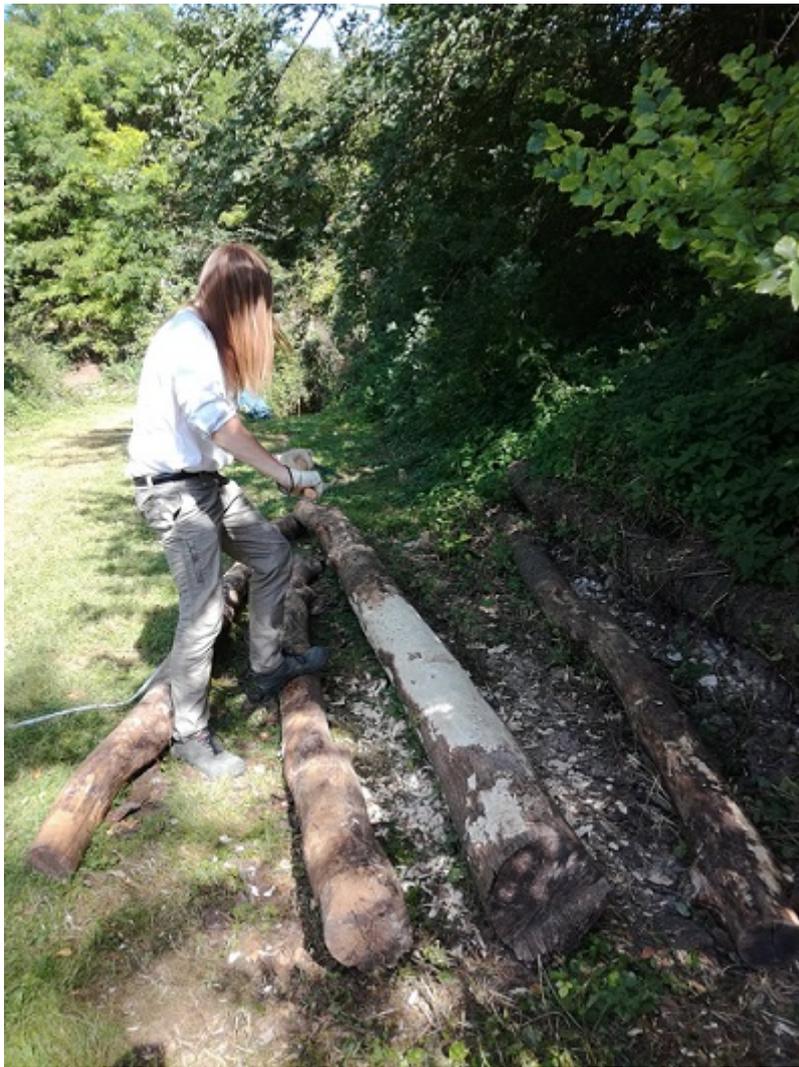
Figure 4.7 – préparation à la hache de deux poteaux et d'une sablière stockés sur le site depuis 2015.

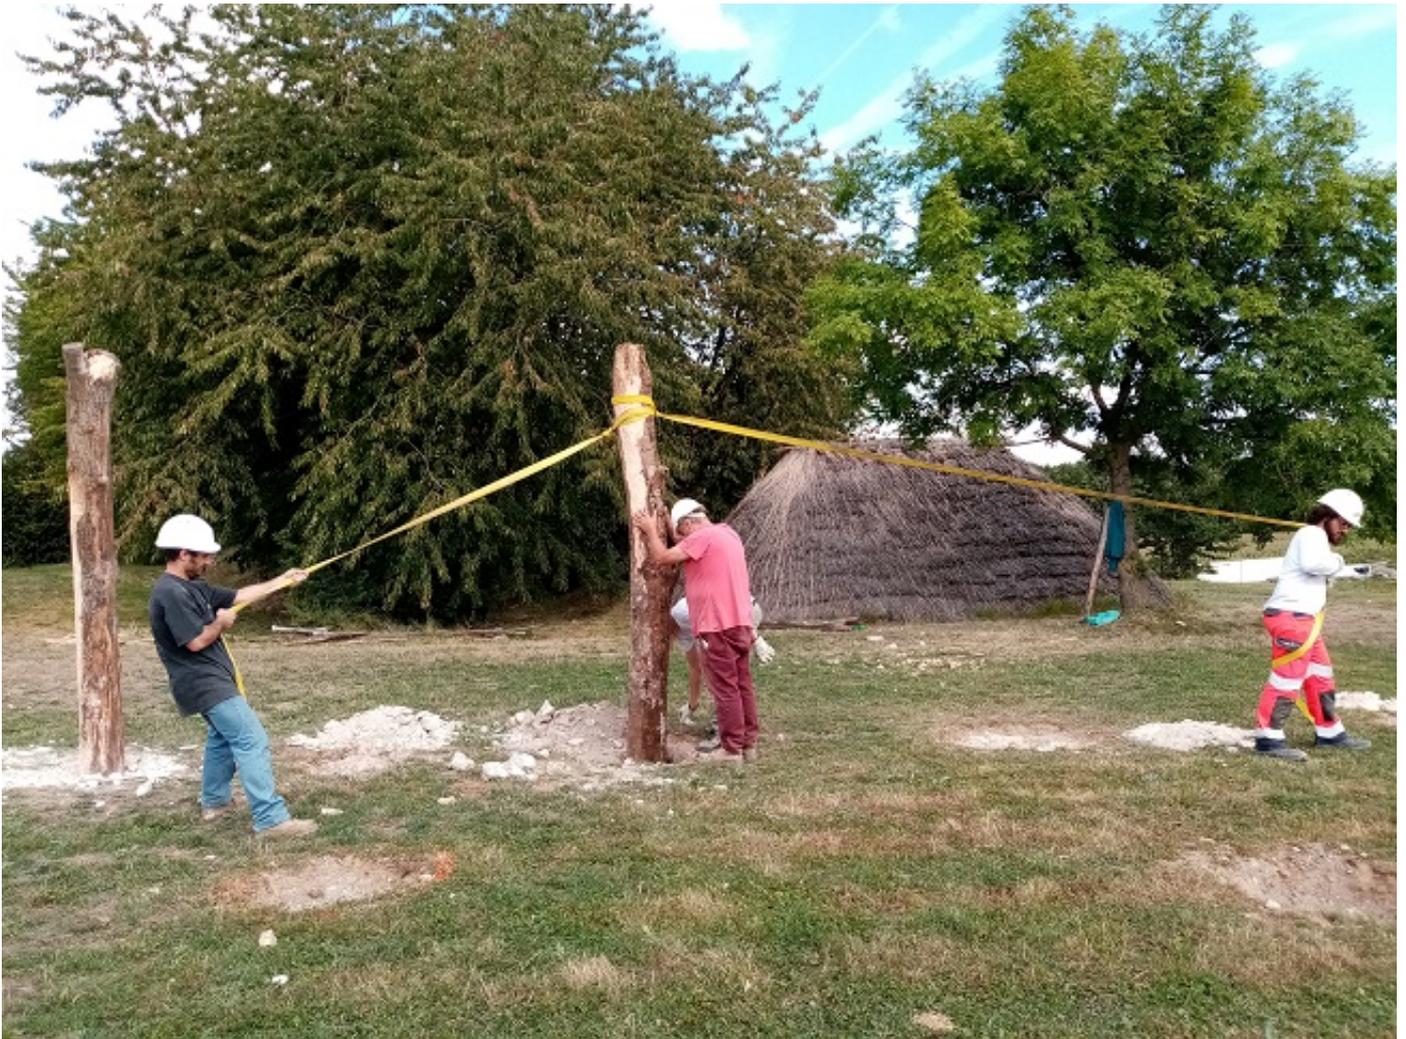
Figure 4.8 – Ancrage des poteaux : levage.

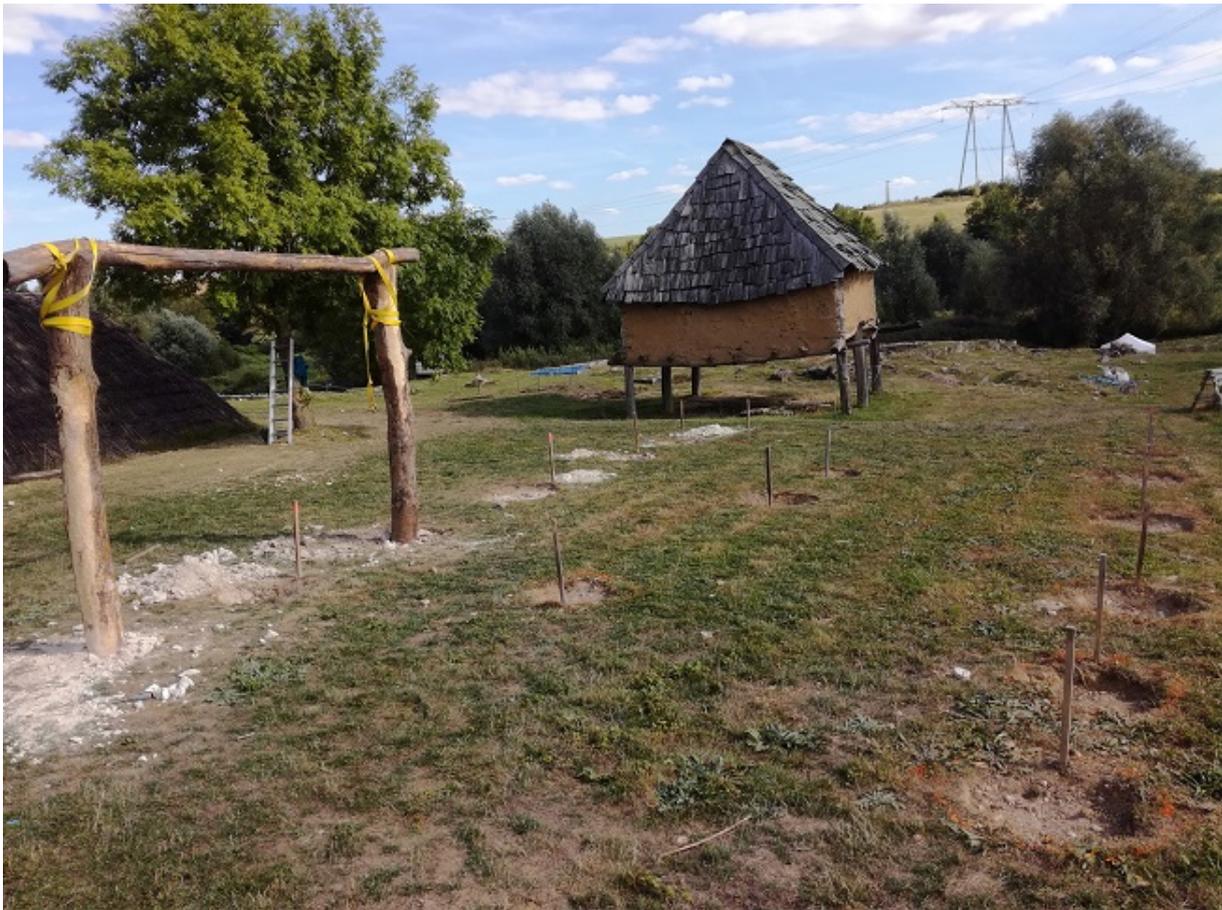
Figure 4.9 – Vue des deux poteaux et de la portion de sablière après l'essai de levage.

de la sablière a levée et appuyée sur la fourche du premier poteau , et assujettie à l'aide d'un lien, l'autre extrémité reposant au sol, Seul la moitié du poids de la sablière a donc été levée ce qui s'est fait sans difficulté à deux personnes son diamètre étant inférieur à celui du poteau. Cette dernière a été elle aussi attachée par une corde (une sangle a été utilisée) assez longue que l'on a fait coulisser sur la fourche du second poteau. Le levage complet de la sablière a été effectué en tirant sur la corde, et en levant la sablière à l'aide d'une fourche en bois. Une fois ce levage effectué, cette partie a également été assujettie à l'aide d'un lien. Une fois cette manœuvre effectuée, il a été nécessaire, en montant sur une petite échelle , de tourner légèrement la sablière pour bien la placer dans son assemblage. L'installation n'étant pas définitive, nous n'avons pas chevillé l'assemblage mais nous avons simplement cloué légèrement la sablière pour éviter tout risque. La visualisation du bâtiment dans un état proche de celui de la découverte habituelle de ce type de structure mais avec une amorce de construction bâtie permettant d'en comprendre mieux le volume a été conservée durant les journées européennes du patrimoine (fig.4.9).

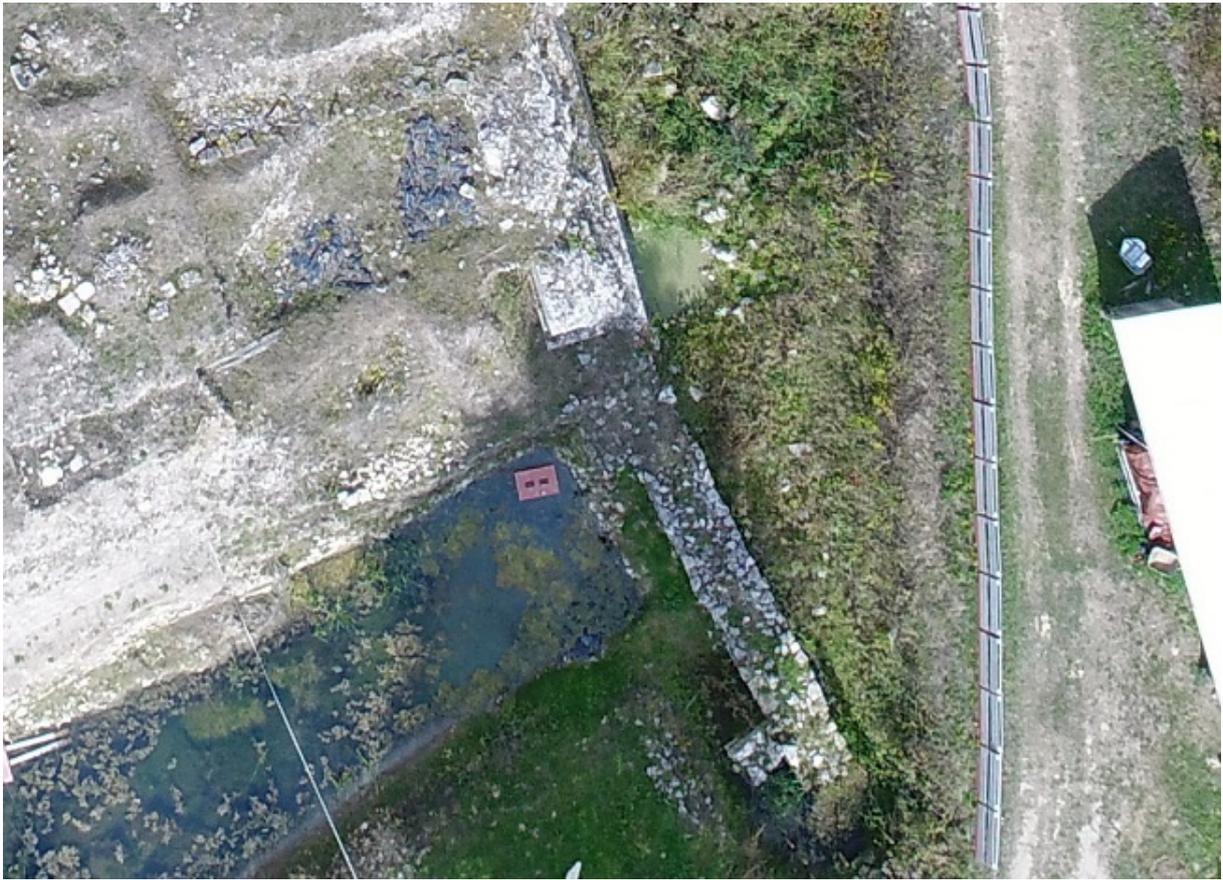
Figure 4.10 – Vue du rempart en 2018 avec l'extrémité située sous l'eau, seul un contrefort apparaissant.

Ainsi, la partie centrale du rempart et le contrefort sud étaient largement entamés, le contrefort nord étant mieux conservé ; a contrario, l'extrémité du mur et le dernier contrefort avaient été largement dépierrés, ne laissant visibles que les premières assises (fig.4.10 à 4.14).

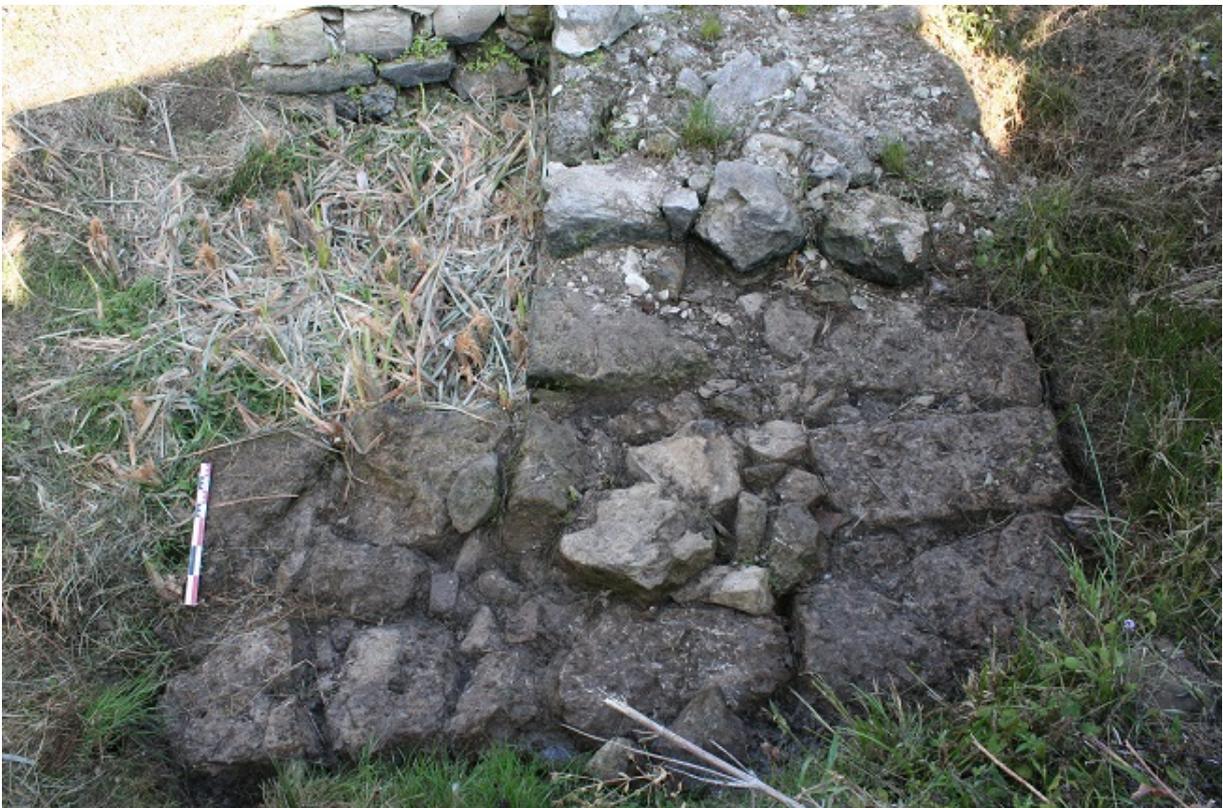
Figure 4.11 – Dégagement du contrefort enfoui .

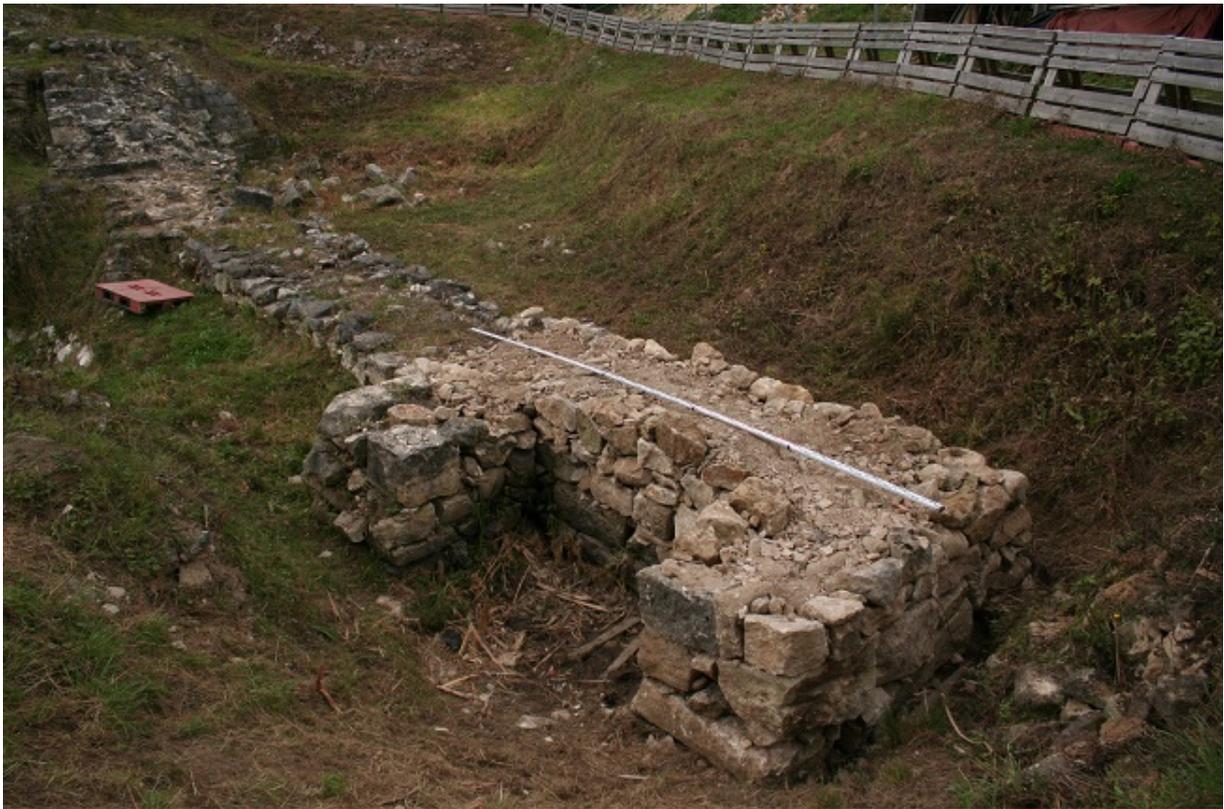
Figure 4.13 – Vue vers l'Est du rempart après les travaux de consolidation de septembre 2019.

3 : Le rempart sud-est Ce large rempart terminé par deux contreforts a fait l'objet de deux interventions : Les deux parties les plus entamées par les récupérations de pierres ont été remontées en utilisant la même technique et les mêmes matériaux. Cela a été fait une première fois à l'issue de la campagne 2008 pour les parties dégradées au centre, puis lors de la campagne 2019 (encadré) Cette dernière intervention a consisté à remonter la maçonnerie jusqu'au niveau du premier contrefort permettant ainsi de protéger la base de l'ouvrage sapée par la présence régulière de l'eau. Compte tenu de l'altitude conservée de cet ouvrage au contact de la porte sud-est (en pierre de taille) , il est possible de remonter sans aucune incertitude archéologique cet ouvrage sur encore environ 1m de haut.

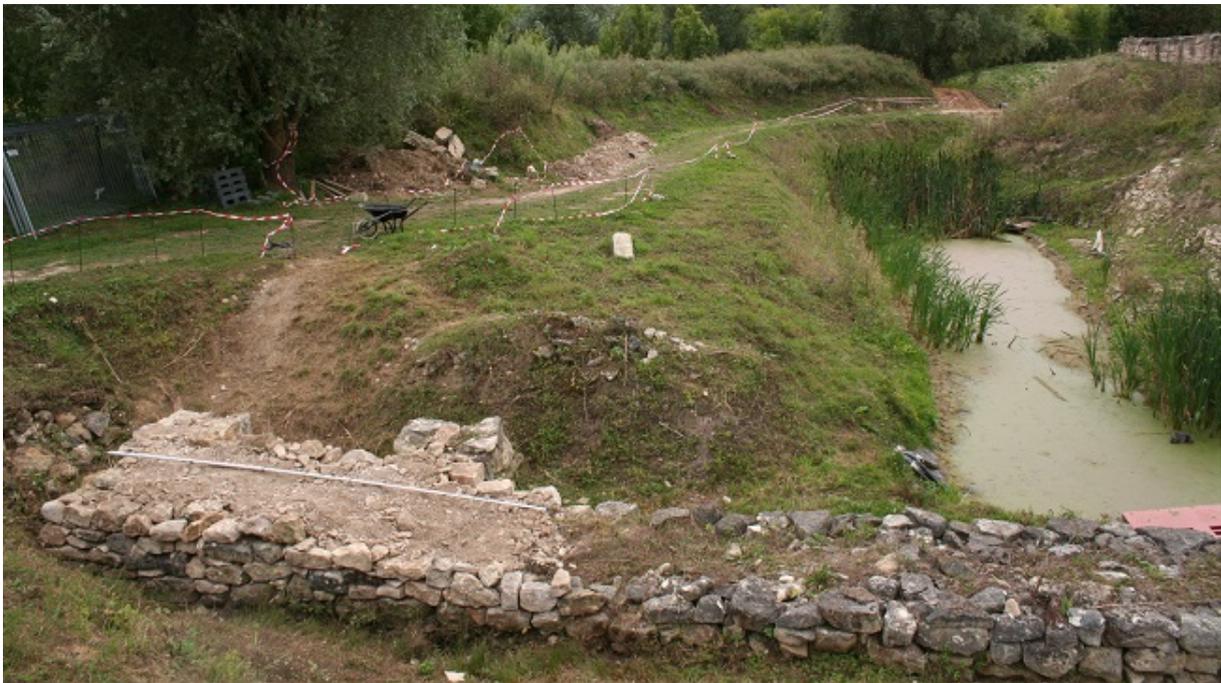
Figure 4.14 – Vue vers l'Ouest du rempart après les travaux de consolidation de septembre 2019.

Le choix de consolidation a consisté à remonter la maçonnerie du contrefort et du rempart à son extrémité de façon à chaîner à nouveau la maçonnerie du rempart à celle du contrefort le mieux conservé qui apparaissait comme une dent saillante. L'observation du module des gabarits des moellons utilisés, avec de gros éléments de calcaire ou de grès à la base et d'un remplissage de moellons épars et de terre nous a permis de reprendre la même technique de mise en œuvre en utilisant au fur et à mesure les matériaux issus de la fouille. Le travail a été effectué sur moins d'une semaine et occupé une à deux personnes. La partie la mieux conservée en altitude

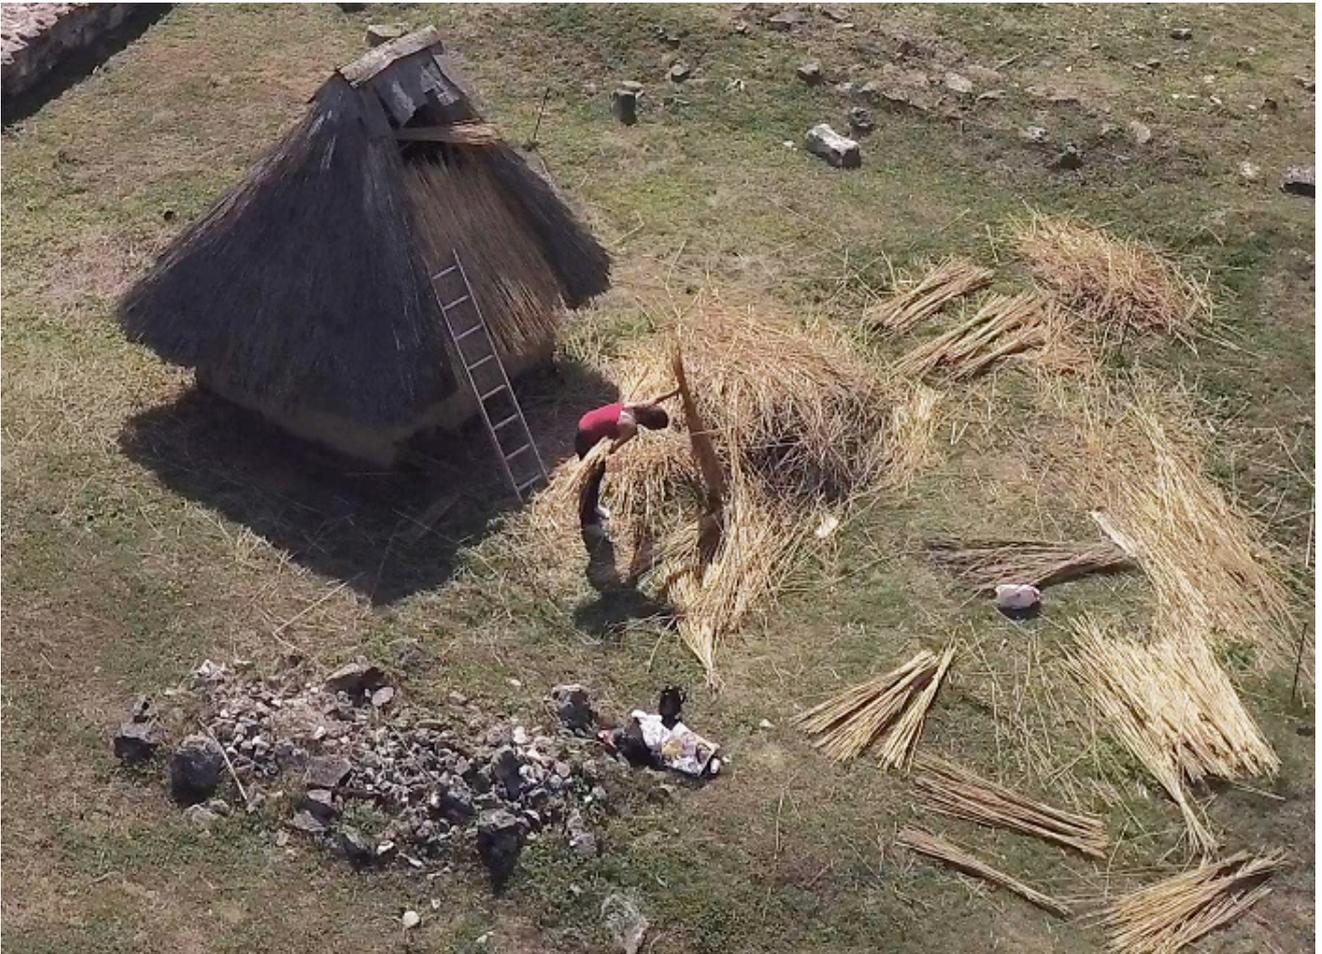
Figure 4.15 – Vue aérienne de la réfection du couverture de la cabane de tisserand.

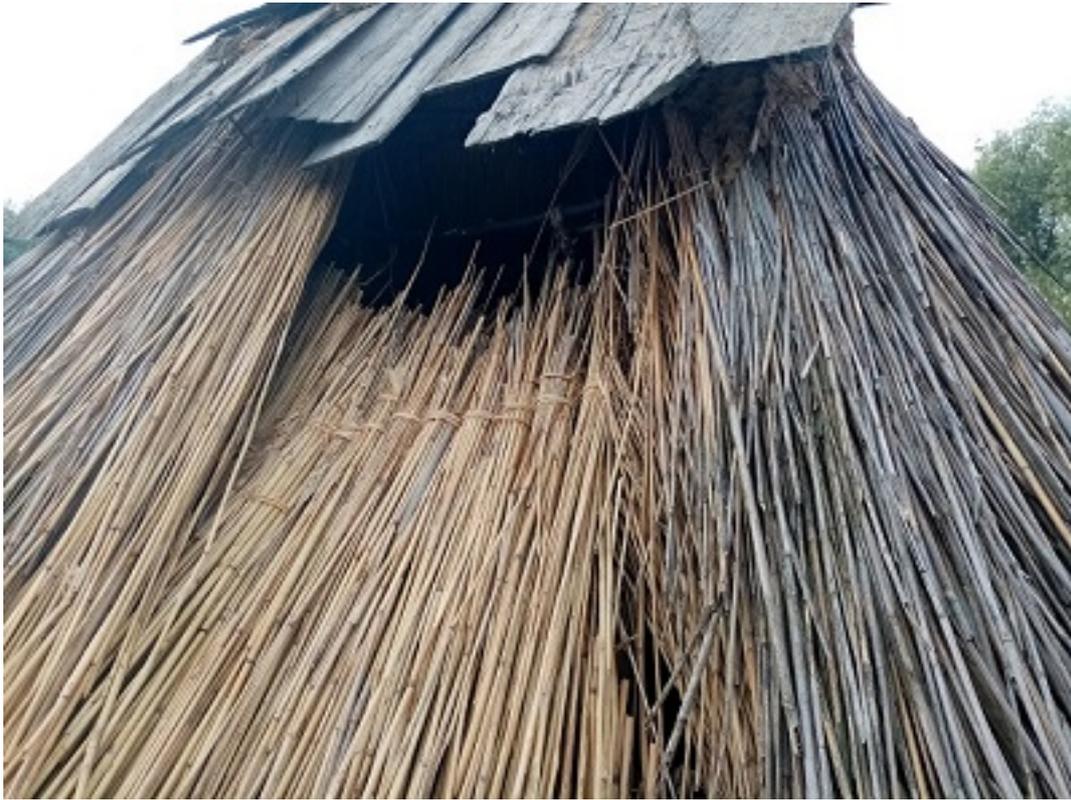
Figure 4.16 – Vue extérieure de la restauration du couvrement de la cabane de tisserand.

Dans un premier temps nous avons procédé à l'observation des défauts de pose sur la structure et à l'identification de tout élément organique altéré conduisant à la poursuite du désagrégement du toit. Seul un des pans du toit trop atteint a nécessité l'enlèvement simple de l'ensemble du couverture ancien. Les trois autres pans n'étaient pas attaqués à ce point par le pourrissement, nous avons donc simplement procédé à l'enlèvement de quelques roseaux ayant glissé ou jugés trop fins pour se maintenir dans un bon état (stabilisation). Nous avons donc cherché les causes d'une altération trop rapide de ce couverture. A l'observation sur la photo des champignons sont apparus dans les roseaux en surface, mais pas dans les niveaux inférieurs (fig. 4.18, p. 130). Les deux hypothèses avancées et que nous avons cherché à résoudre sont la présence de roseaux de différentes tailles, accélérant la dégradation de la matière. Autrement nous pensons qu'un assemblage des différents niveaux de bottes sans le souci de les répartir en verticalité de façon concave comme visible sur la figure 4.16 (p. 129) - forme obtenue par le soin accordé à un véritable maintien en tension sur les lattis des bottes - sont des causes de la chute et de la destruction du couverture. J'ai choisi de calibrer les bottes "à l'œil" pour la sélection de la taille des roseaux et la découpe de la longueur des tiges lors de la mise en botte et même si le temps imparti pour la réparation fut relativement court, à savoir une semaine à deux personnes, l'expérience s'est avérée positive. Il y eut tout de même une tendance lors de l'assemblage à sélection des roseaux d'un calibre un peu plus important pour les bottes plus grandes à la base du couverture et plus fin pour les bottes du haut de la structure pour utiliser le plus de matière possible. Ce choix serait à observer à la prochaine campagne pour voir s'il se justifie. Une dizaine de bottes ont été nécessaire pour la mise en œuvre de ce travail.

Avant la pose des nouvelles bottes, nous avons vérifié les lattis en place qui étaient secs et ont donc été maintenus en place. L'assemblage s'est effectué en fonction de la possibilité de la force disponible des opérateurs. Lors de l'apprentissage de la pose, nous commençons par observation par poser des bottes nécessitant moins de puissance afin de les maintenir fixées sur le lattis. Dès lors que le ficelage de la botte à l'aide de deux tours de ficelle et sa bonne fixation à l'aide d'une navette au besoin était compris (mécanisme d'assemblage et de pose mémorisé), c'est à dire reproductible plusieurs fois, nous nous investissions sur des assemblages nécessitant plus de force pour la mise en tension ou moins accessible (hauteur, placement des bras). Si nous estimions qu'une tension sur une botte n'était pas observable, le lien trop lâche ou la botte

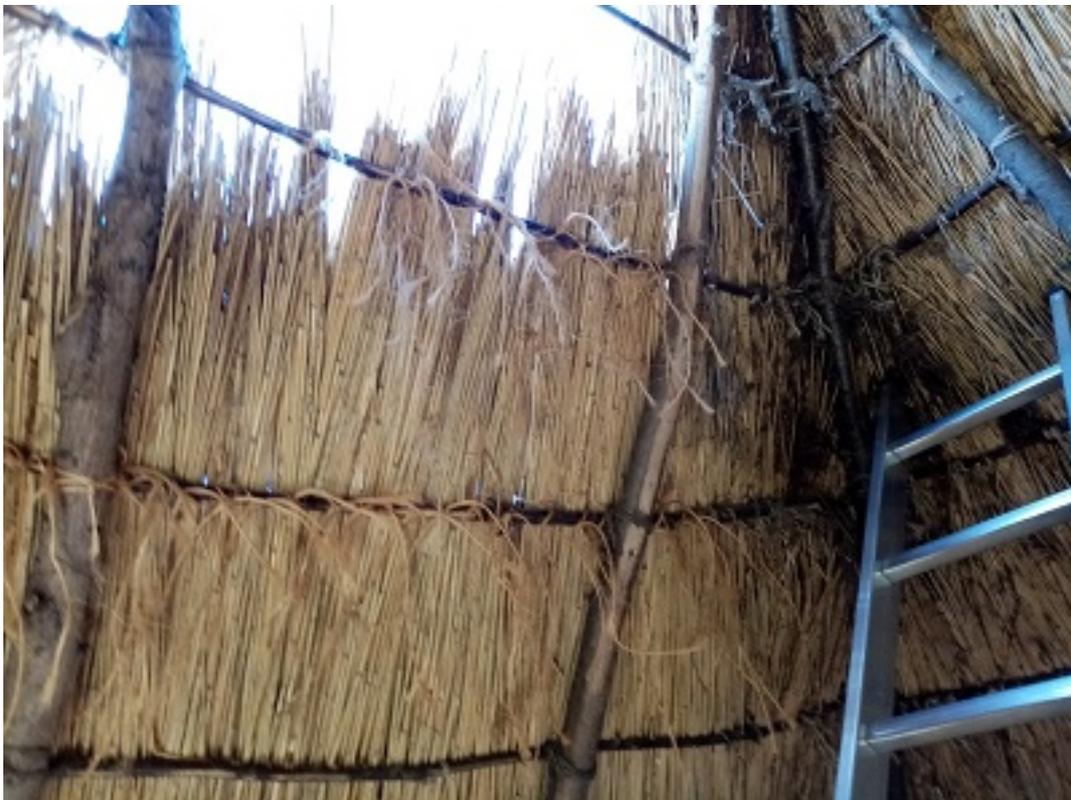
Figure 4.17 – Vue intérieure des ligatures du réalisées pour le couvrement de la cabane de tisserand.

mobile, nous procédions à son détachement et à un refixage. Les bottes doivent se superposer le plus parfaitement possible sans interstices pour éviter toute infiltration d'eau, de même, les ligatures doivent systématiquement être protégées, recouvertes pour ne pas être exposées aux intempéries (fig. 4.17 p. 129 et fig. 4.16, p. 129). Dans un même temps nous avons régulièrement procédé à assurer une mise en tension sur l'ensemble de la structure en venant frapper les bottes à l'aide d'une planche de manière à former une sorte de masse compacte un peu semblable à des pics de hérisson. Enfin par soucis de cohésion visuelle, nous avons enlevé les éléments de roseaux non maintenus par la structure ou 'débordant' (à l'aide d'un sécateur).

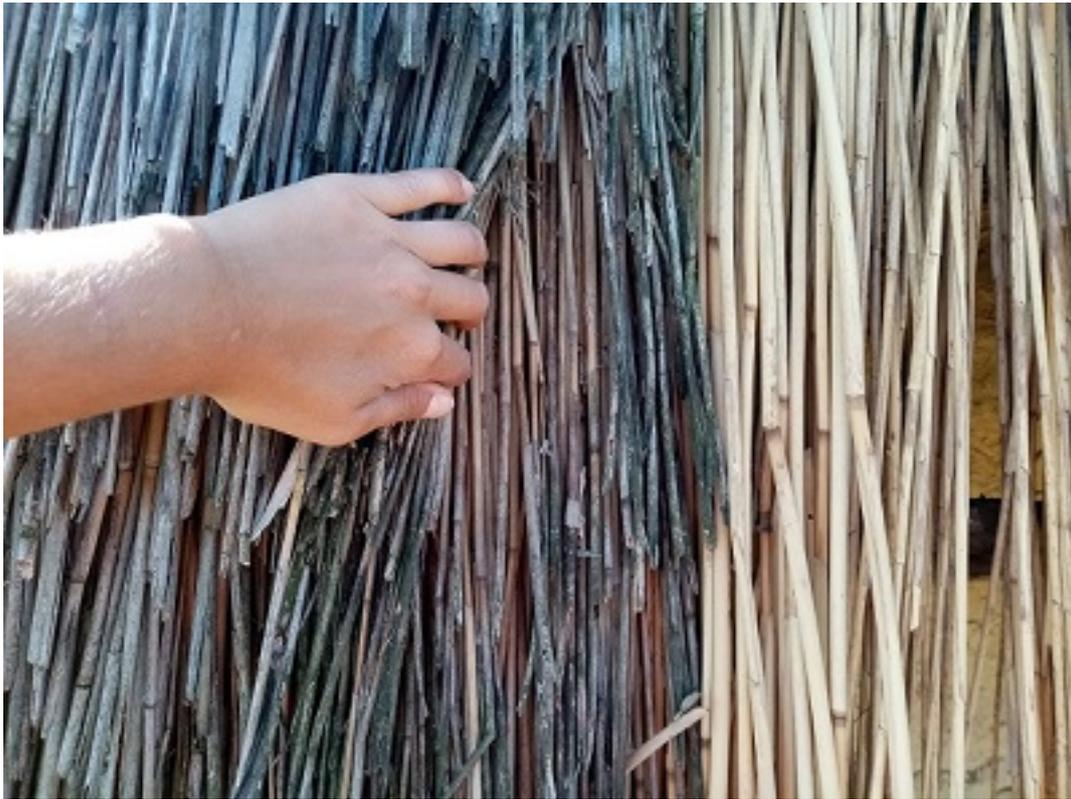
Figure 4.18 – Comparaison entre le nouveau et l'ancien couverture. Sur les parties non restaurées, on voit l'effet de pourrissement des roseaux de section fine, les parties les moins exposées étant relativement préservées.

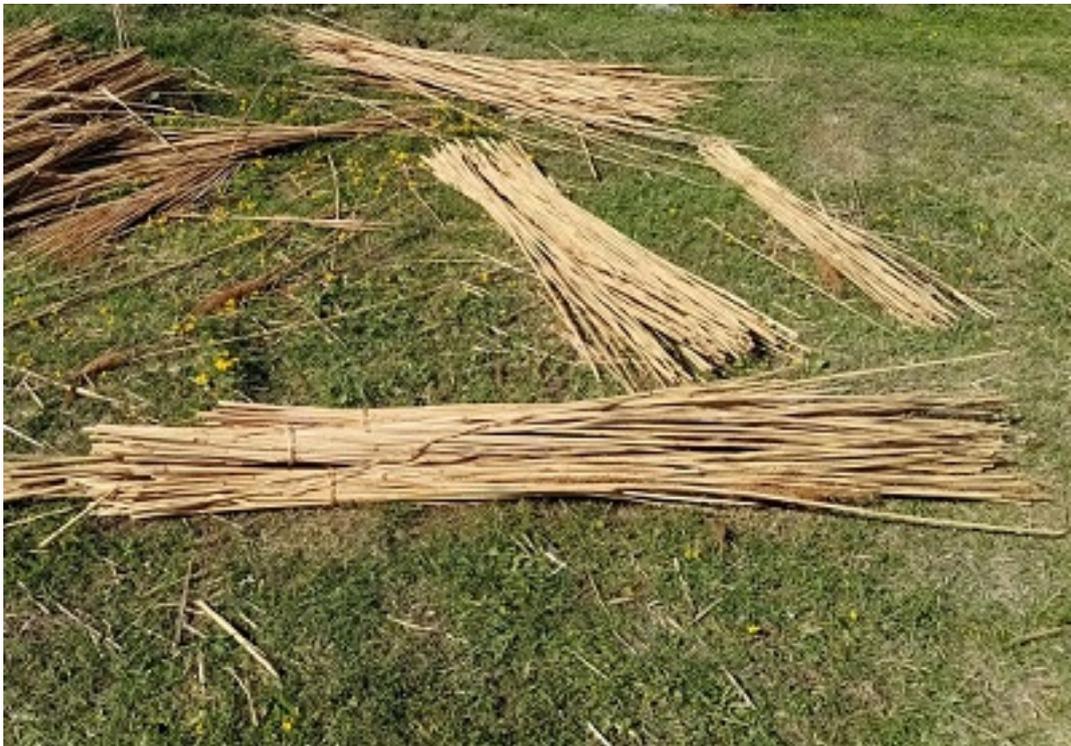
Figure 4.19 – Réalisation des bottes de roseau.
