LOUVRES (VAL D'OISE)

Habitat rural du haut Moyen Age
et château médiéval

Fouille archéologique
programmée

RAPPORT D'ACTIVITÉ 2023

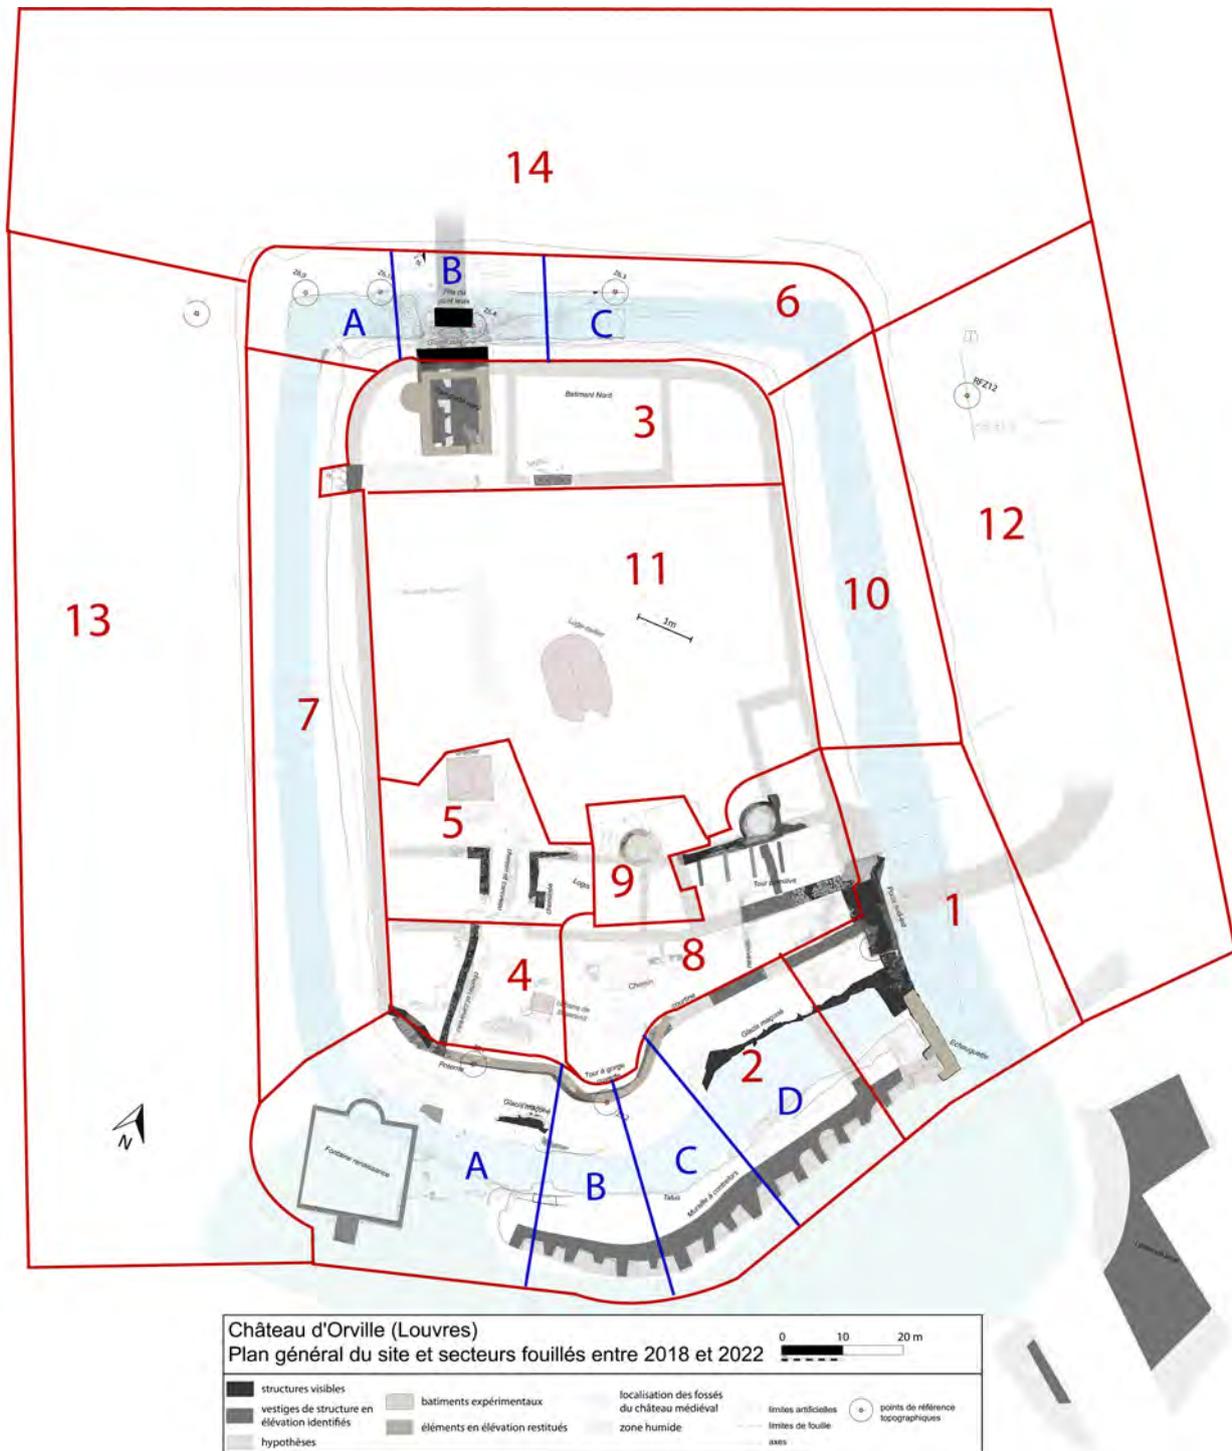
Figure 1.2 – Plan du site présentant la localisation des différentes zones. (F. Gentili et A. Chantran)

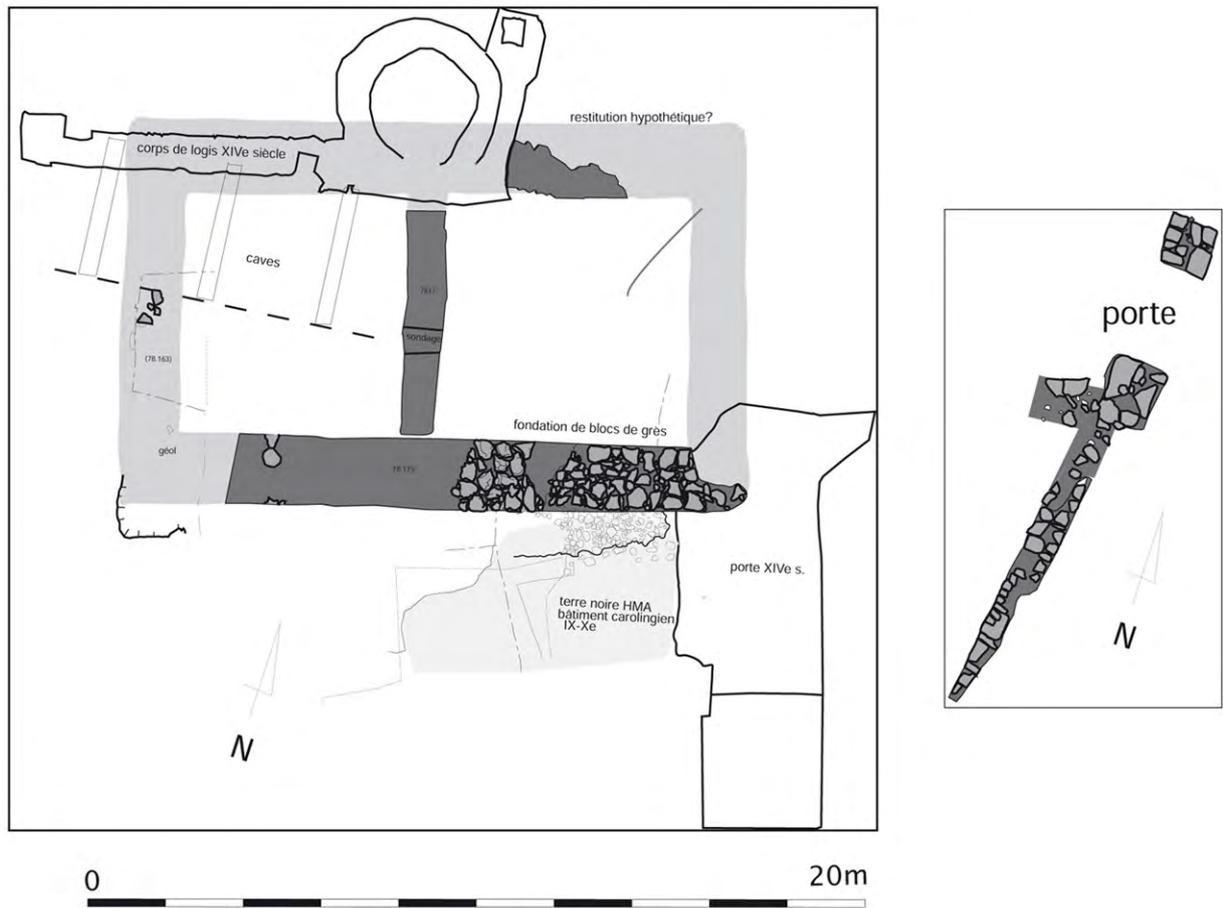
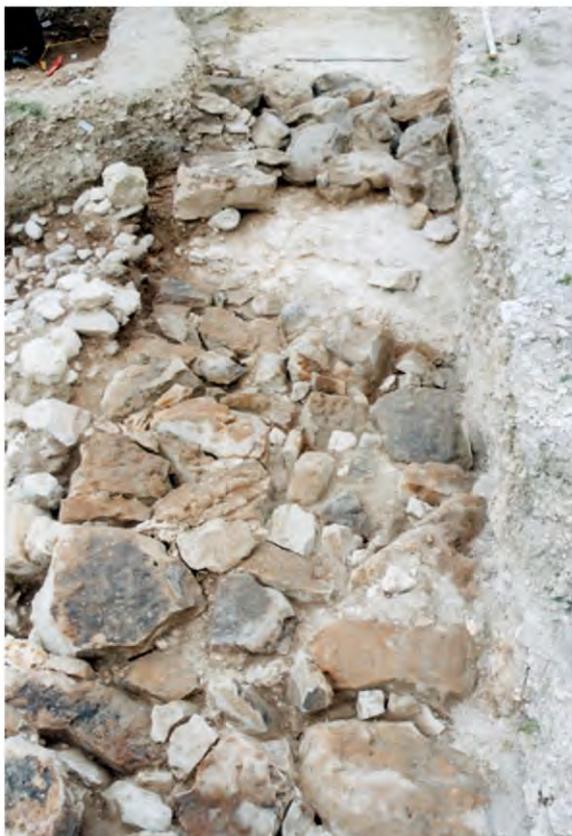
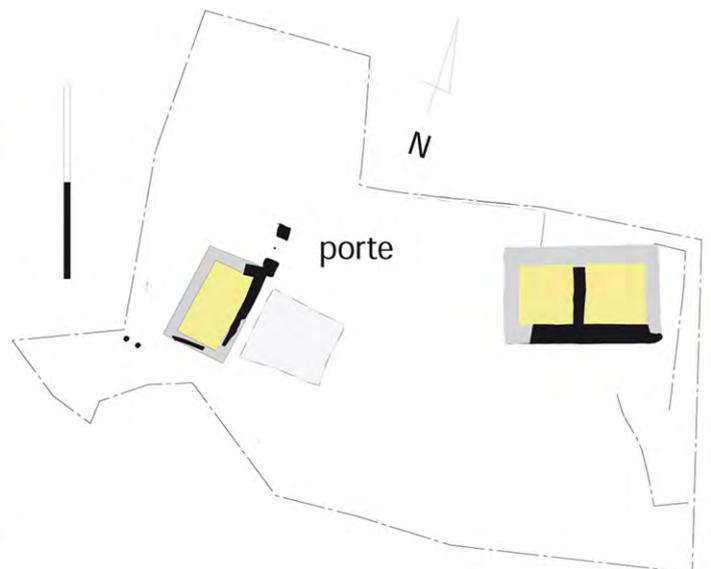
Figure 1.5 – Plan du bâtiment seigneurial primitif XI-XIIe s. (F. Gentili)

Le seul mobilier recueilli dans les couches de fondation des murs est carolingien, mais la fondation recoupe des niveaux carolingiens ayant livré du mobilier du IXe siècle et de la première moitié du Xe siècle. Un épais remblai formé de terre brune semble fonctionner avec ce bâtiment : il s'agit des terres noires qui viennent sceller une grande structure excavée carolingienne. La partie supérieure de ce remblai forme une pente assez raide qui, à son tour, forme le talus au pied de la muraille du côté de la vallée. Ce remblai a livré un mobilier attribuable aux Xe-XIe siècles. Entre le fossé et le grand bâtiment, les deux massifs de porte appuyés contre le bâtiment carolingien pourraient être contemporains de la mise en place de l'édifice à fondations de grès (figure 1.5

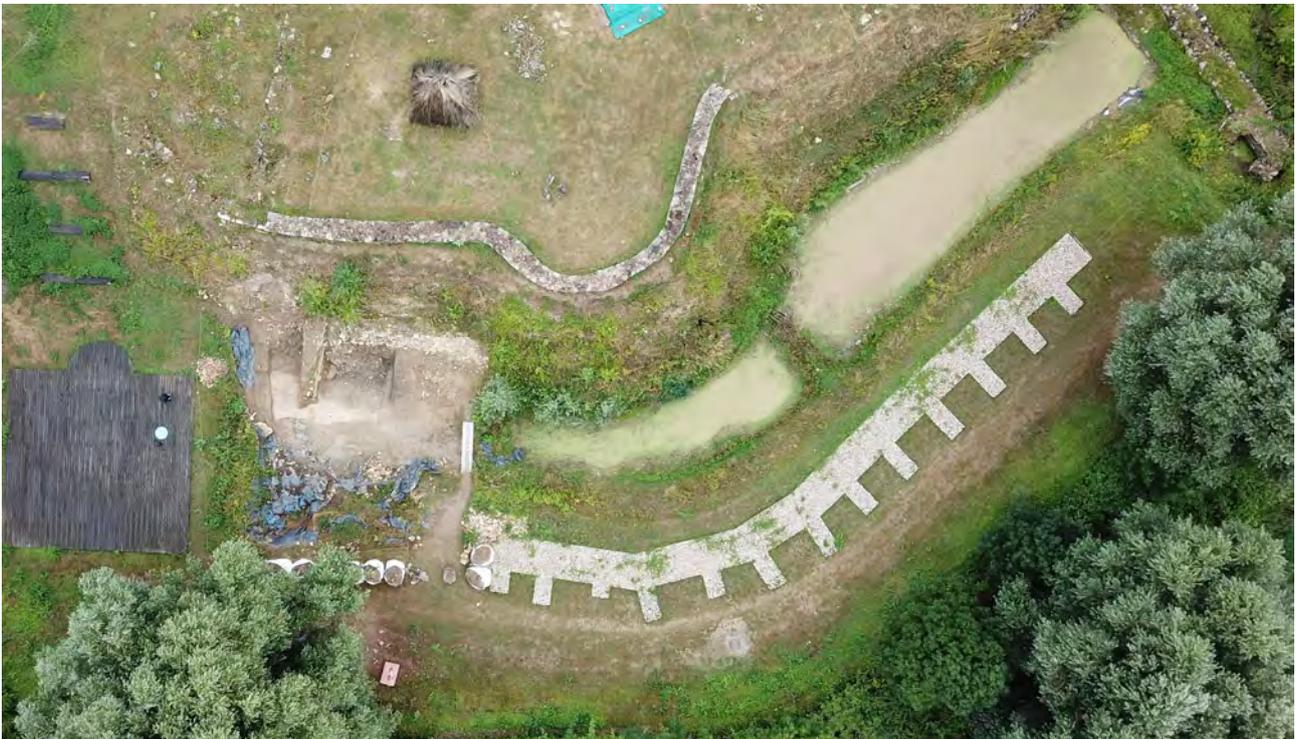
Figure 3.4 – Vue zénithale générale de la zone 2 à l'issue de la campagne 2023

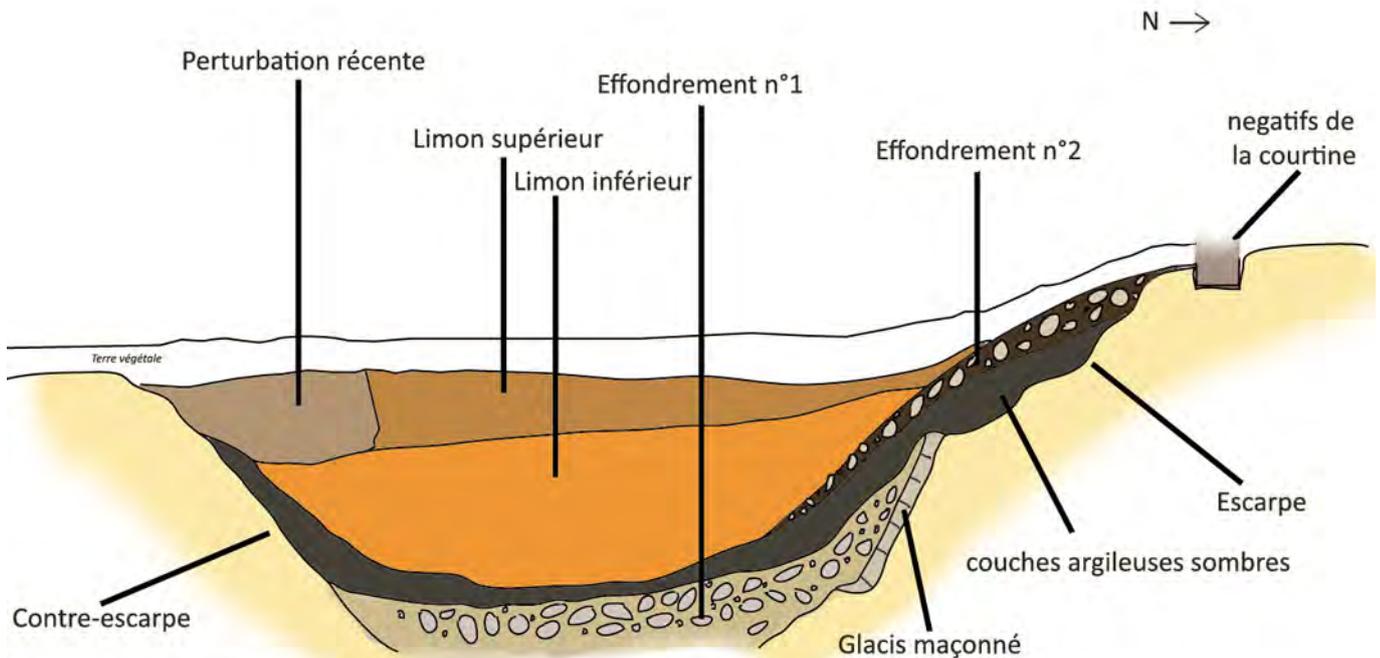
Représentation schématique présentant l'organisation générale de la stratigraphie du fossé sud selon une coupe nord-sud.

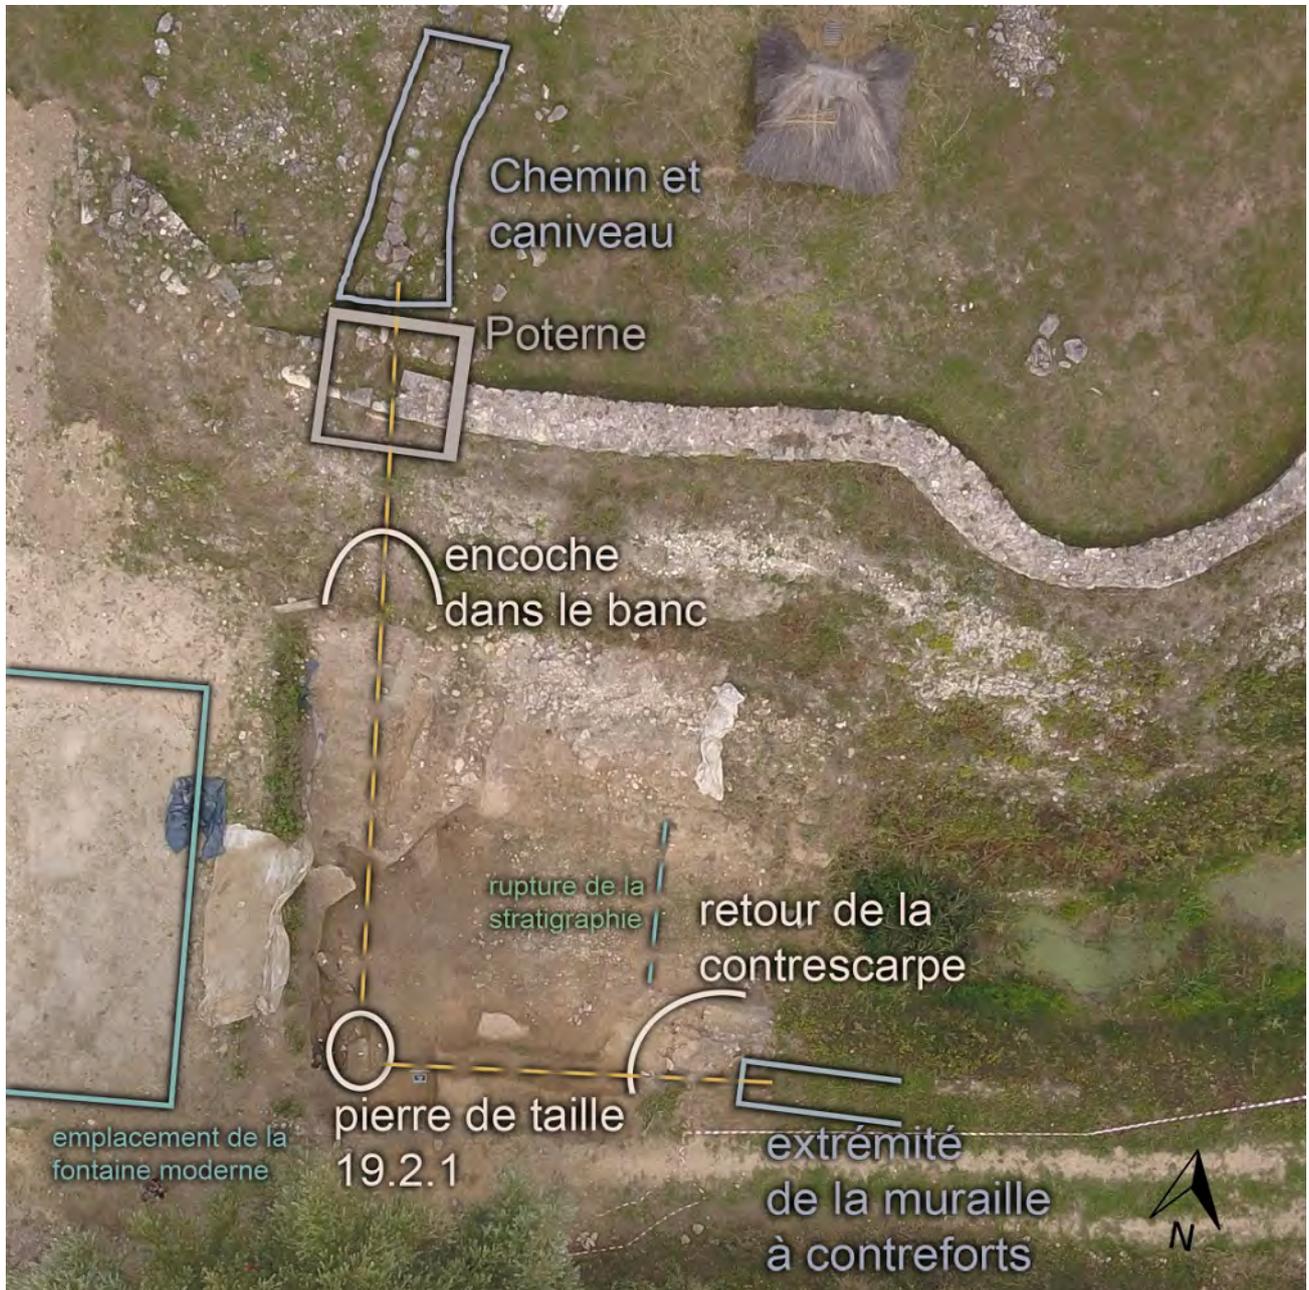
Figure 3.6 – Représentation schématique de l'organisation des structures en secteur 2A d'après une vue zénithale des fouilles 2019. Les lignes orangées présentent les axes formés par ces structures.

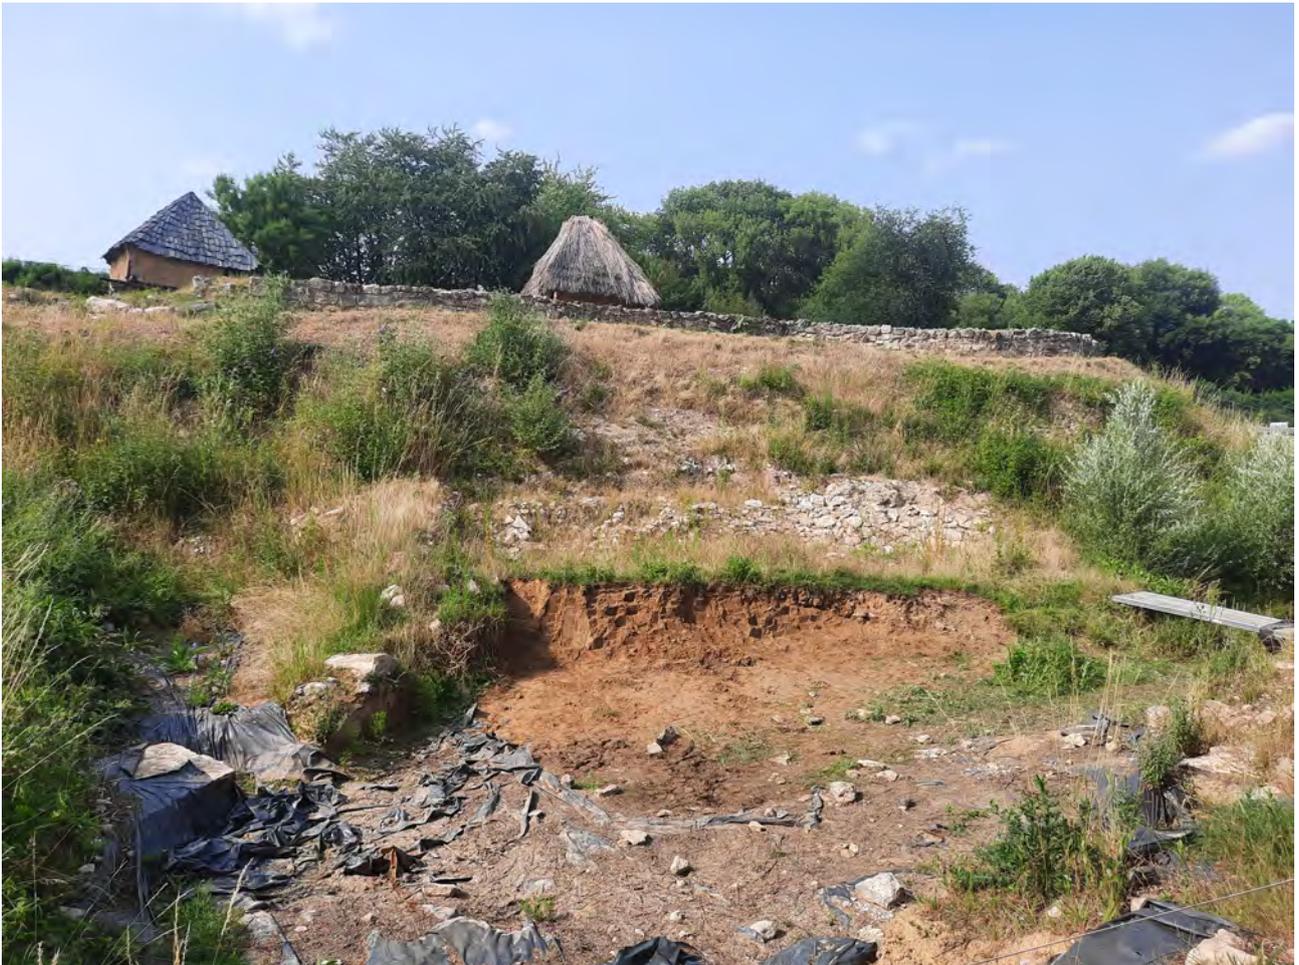
Figure 3.7 – Zone 2, secteur A : vue depuis le sud de l'US 212A04 en cours de fouille, au début des opérations de terrain.

enlevé l'épaisse **US 212A04** à la pioche et à la pelle (figure 3.7, p. 47). Cette couche correspond à un Limon brun orangé compact et stérile en matériel, résultat d'une coulée de boue survenue à l'époque moderne, bien renseignée depuis les premières fouilles du site dans les années 2000. Par la suite, toujours avec l'ensemble des bénévoles, Nous avons procédé au désherbage du glacis trouvé au cours des campagnes de 2021 et 2022, de la banquette de fouille des mêmes années, et également au désherbage du sondage réalisé en 2013, dans la continuité de la poterne.

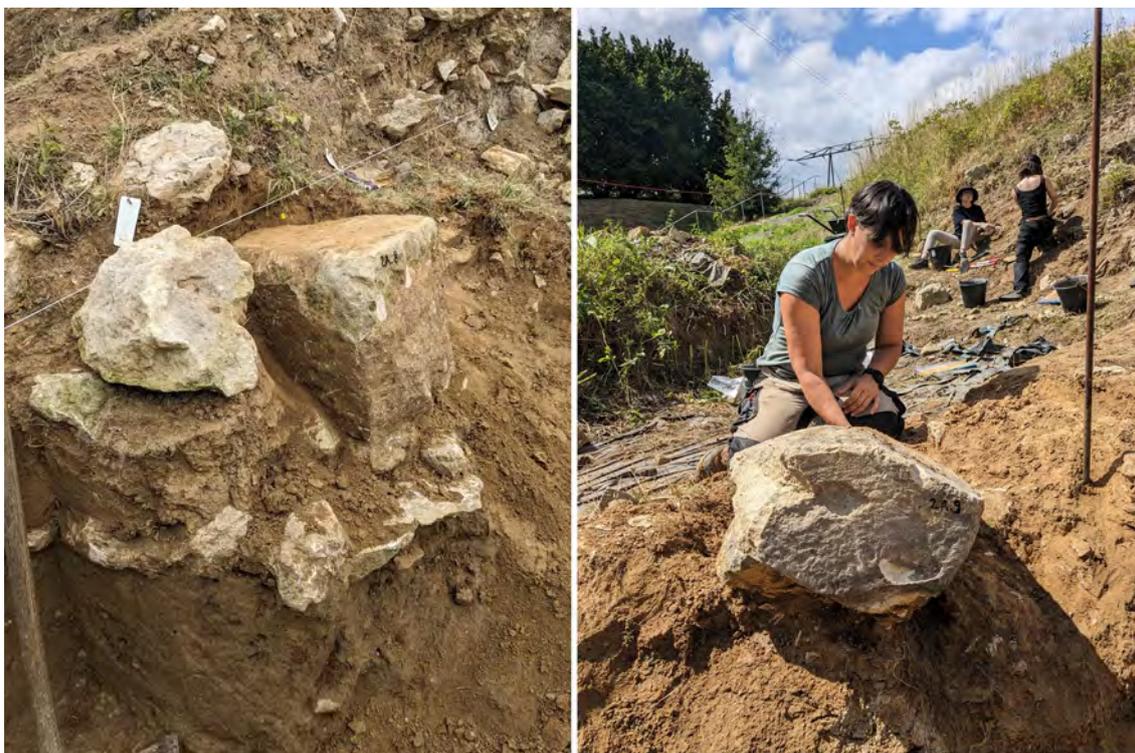
Figure 3.8 – Zone 2, secteur A : vue en situation des blocs 2A.8 (à gauche) et 2A.9 (à droite) en situation avant leur extraction.

En actualisant les coupes sur la berme, deux gros blocs architecturaux présentant des traces de taille ont été inventoriés, il s'agit de 2A.8 et de 2A.9 (figure 3.8, p. 48). Ils proviennent de l'**US 212A07**, un ensemble de gros moellons et pierres de taille probablement emportés dans la coulée de boue moderne puisqu'ils s'inscrivent dans l'**US 212A04**.

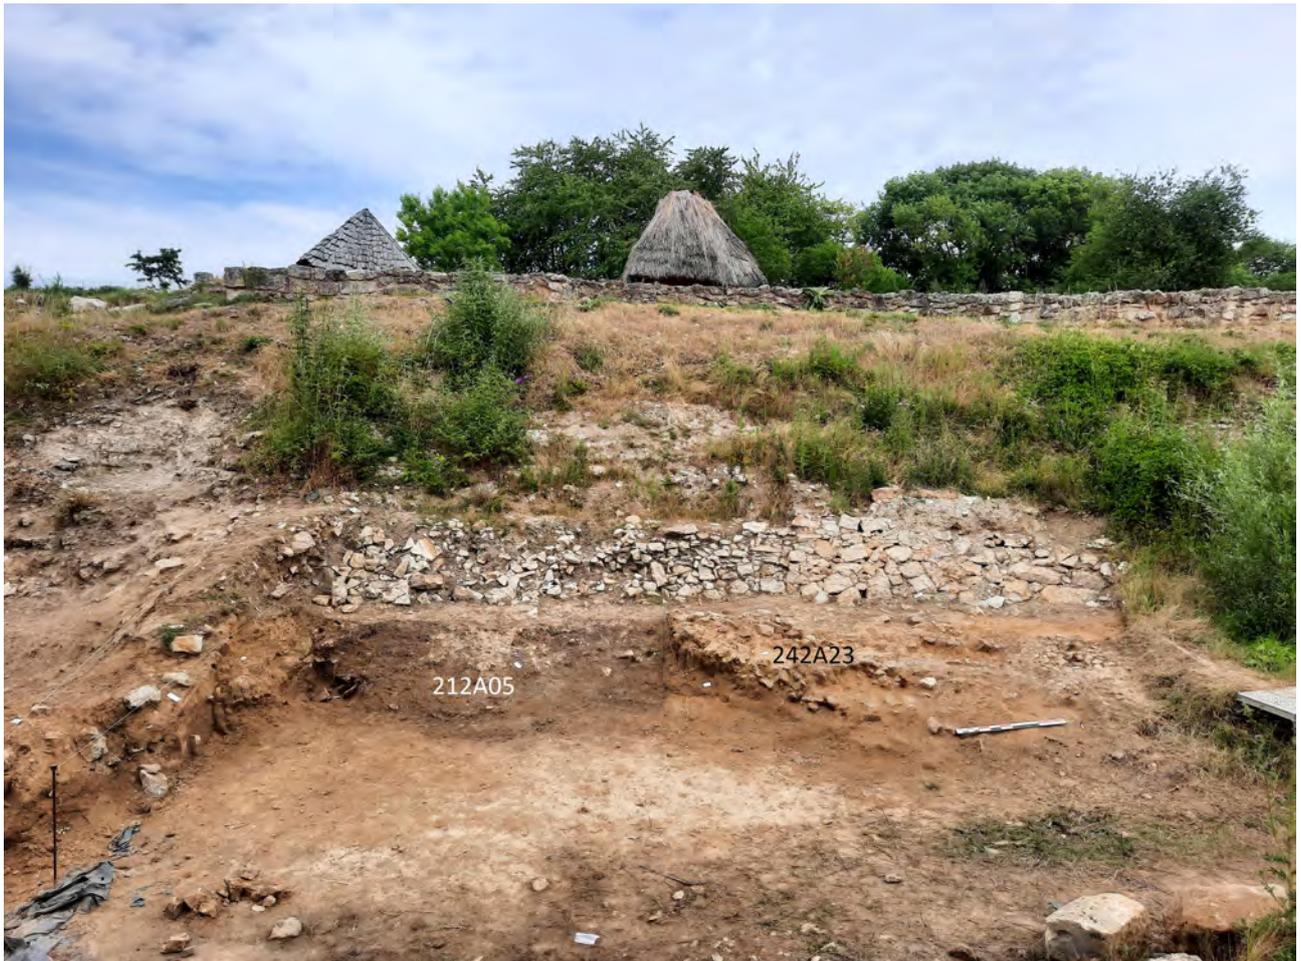
Figure 3.9 – Zone 2, secteur A : partie centrale du secteur, US 212A05 et 242A23

Nous avons alors retrouvé la couche d'interface entre les US **212A04** et **212A05** (**US 232A24**). Bien renseignée lors des campagnes précédentes, elle a été retirée à la pioche. Son retrait a permis de mettre au jour sur une large portion l'**US 212A05** (figure 3.9, p. 49),

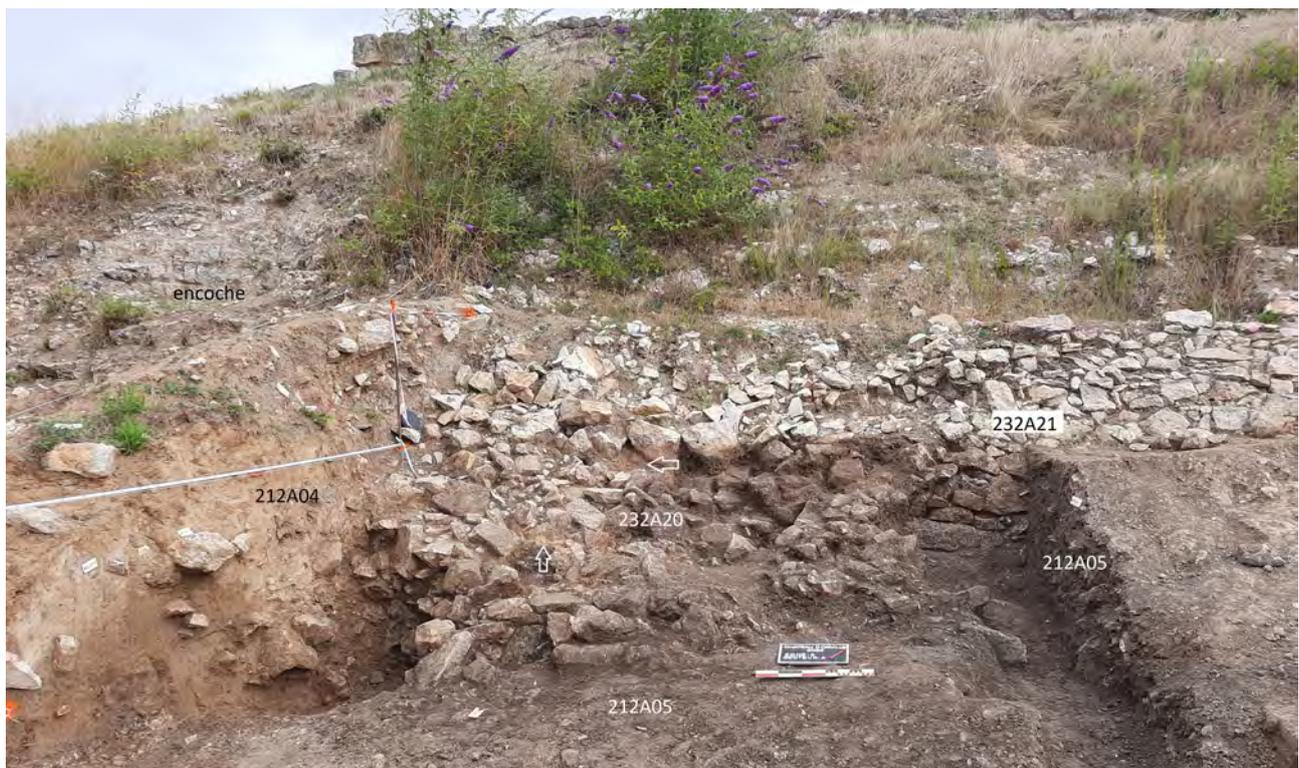
Figure 3.10 – Zone 2, secteur A : vue de détail de l'US 232A20, correspondant à une phase d'effondrement liée à la destruction du château. Les flèches blanches indiquent les poches de limon attestant qu'au moins une partie des structures effondrées correspondent à la courtine ou à des structures usant du même mode de construction.

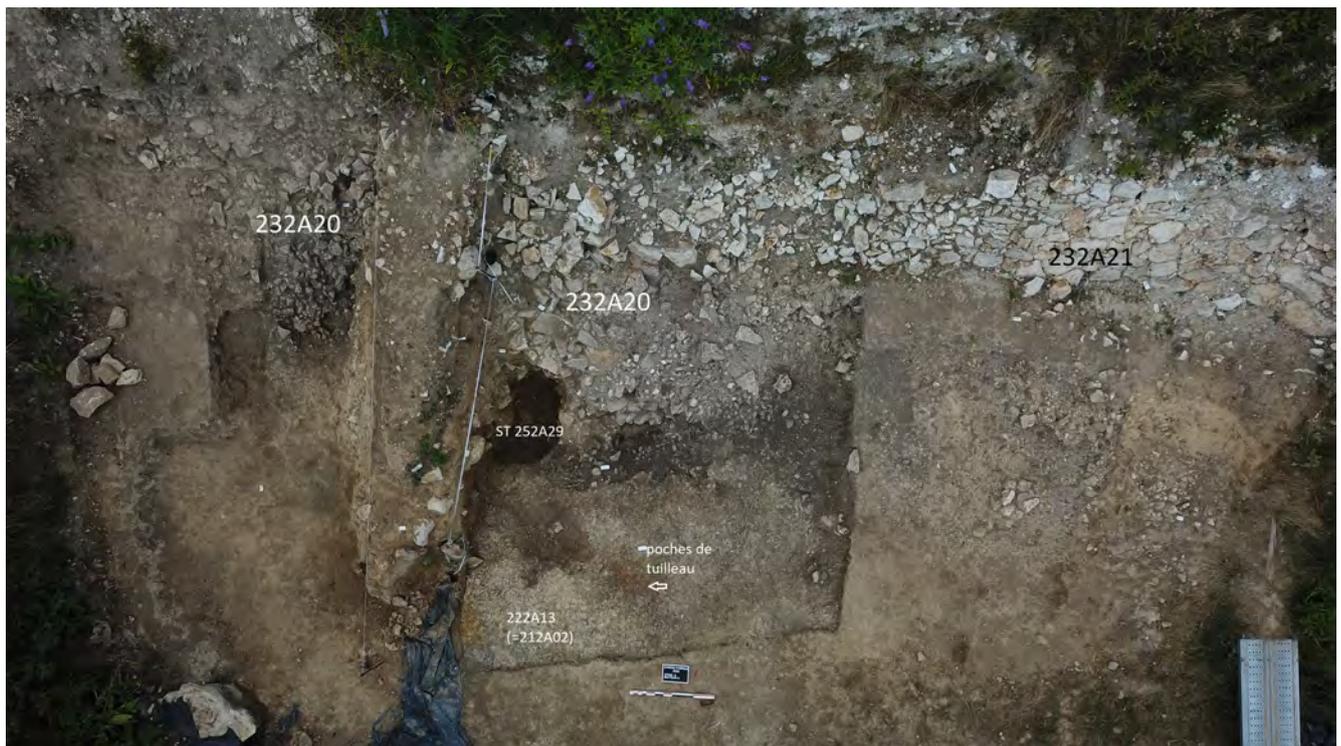
Figure 3.11 – Zone 2, secteur A : vue zénithale du secteur après le retrait de l'US 212A05. On peut en particulier observer l'organisation de l'effondrement (US 232A20) qui recouvre une partie du glacis maçonné (ST 232A21), ainsi que le niveau de circulation lié à la fontaine renaissance (US 222A13=212A02), sur laquelle on peut voir quelques poches de tuilleau correspondant à la construction de cette fontaine, ainsi que la fosse correspondant à un probable système de captation d'eau (ST 252A29).

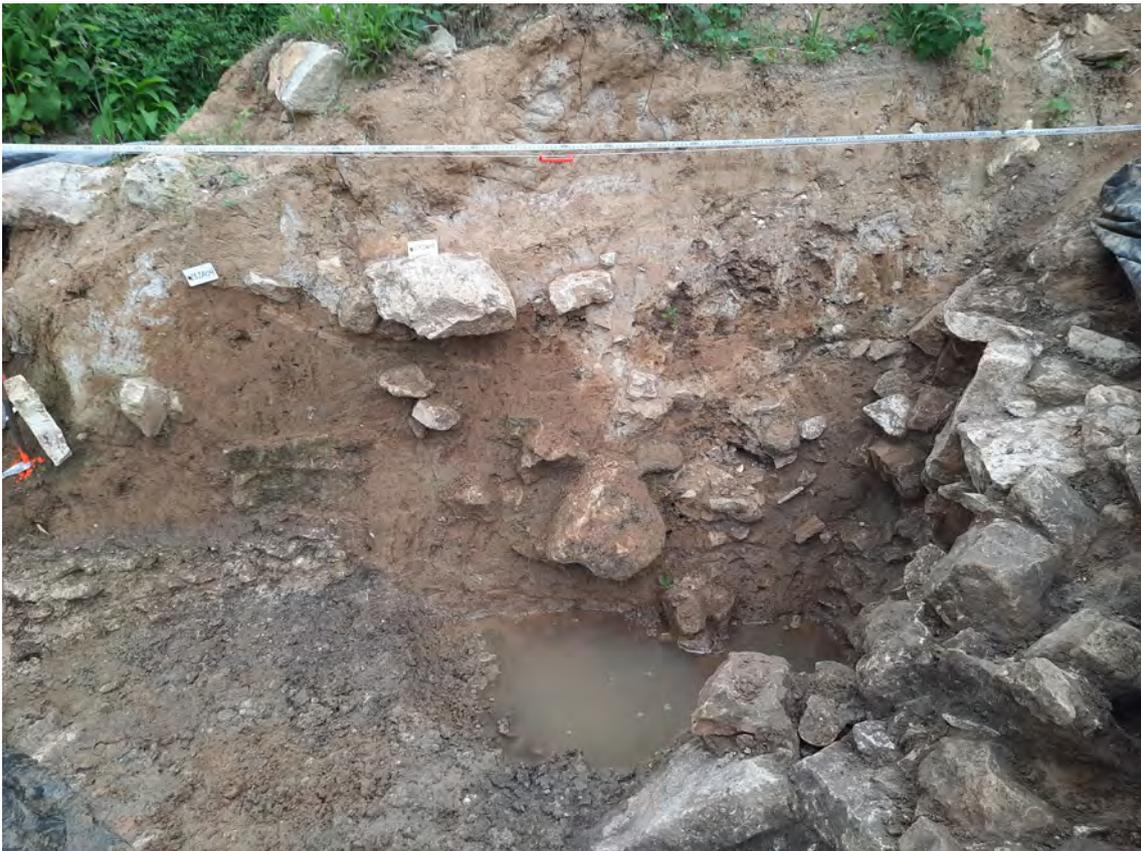
Figure 3.12 – Zone 2, secteur A : vue en plongé depuis l'est de la fosse (ST 252A29) en situation. On peut observer l'effet d'aspiration généré dans les US supérieures (US 212A04).

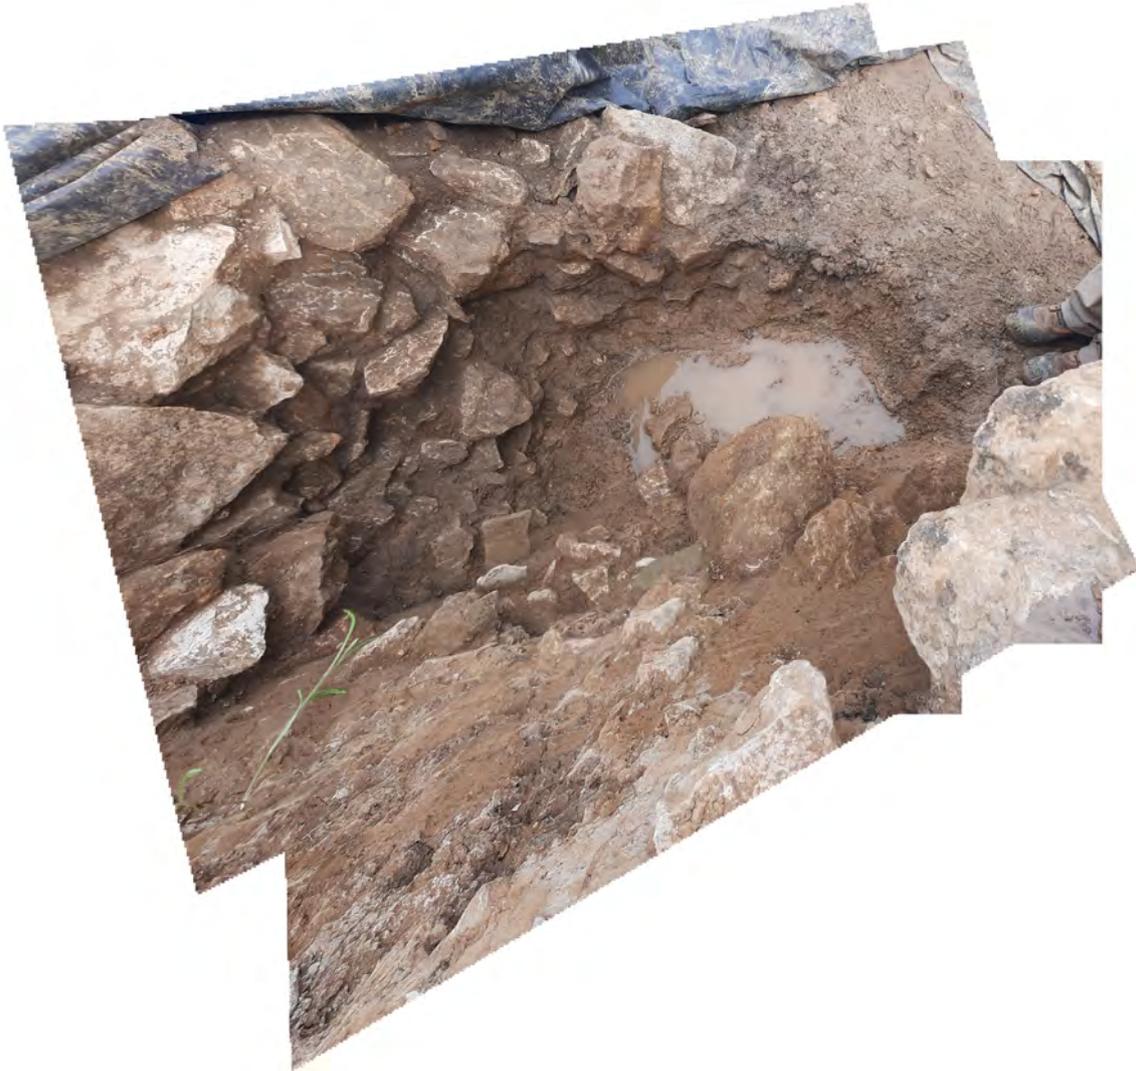
Figure 3.13 – Zone 2, secteur A, ST 252A29 : vue en perspective déformée permettant d’observer l’ensemble des parois fouillées de la fosse.

figure 3.13, p. 54 Cette fosse pose des problèmes d'interprétation, d'autant plus qu'elle s'est avérée stérile en matériel datant. En effet, elle semble avoir été creusée dans une terre grise et humide, riche en petits moellons que nous ne pouvons pas clairement identifier comme étant l'**US 212A05**. De plus, la couche d'effondrement de la courtine paraît s'arrêter aux parois de la fosse. Cela nous fait penser qu'il y avait alors un élément dans la fosse qui a stoppé les

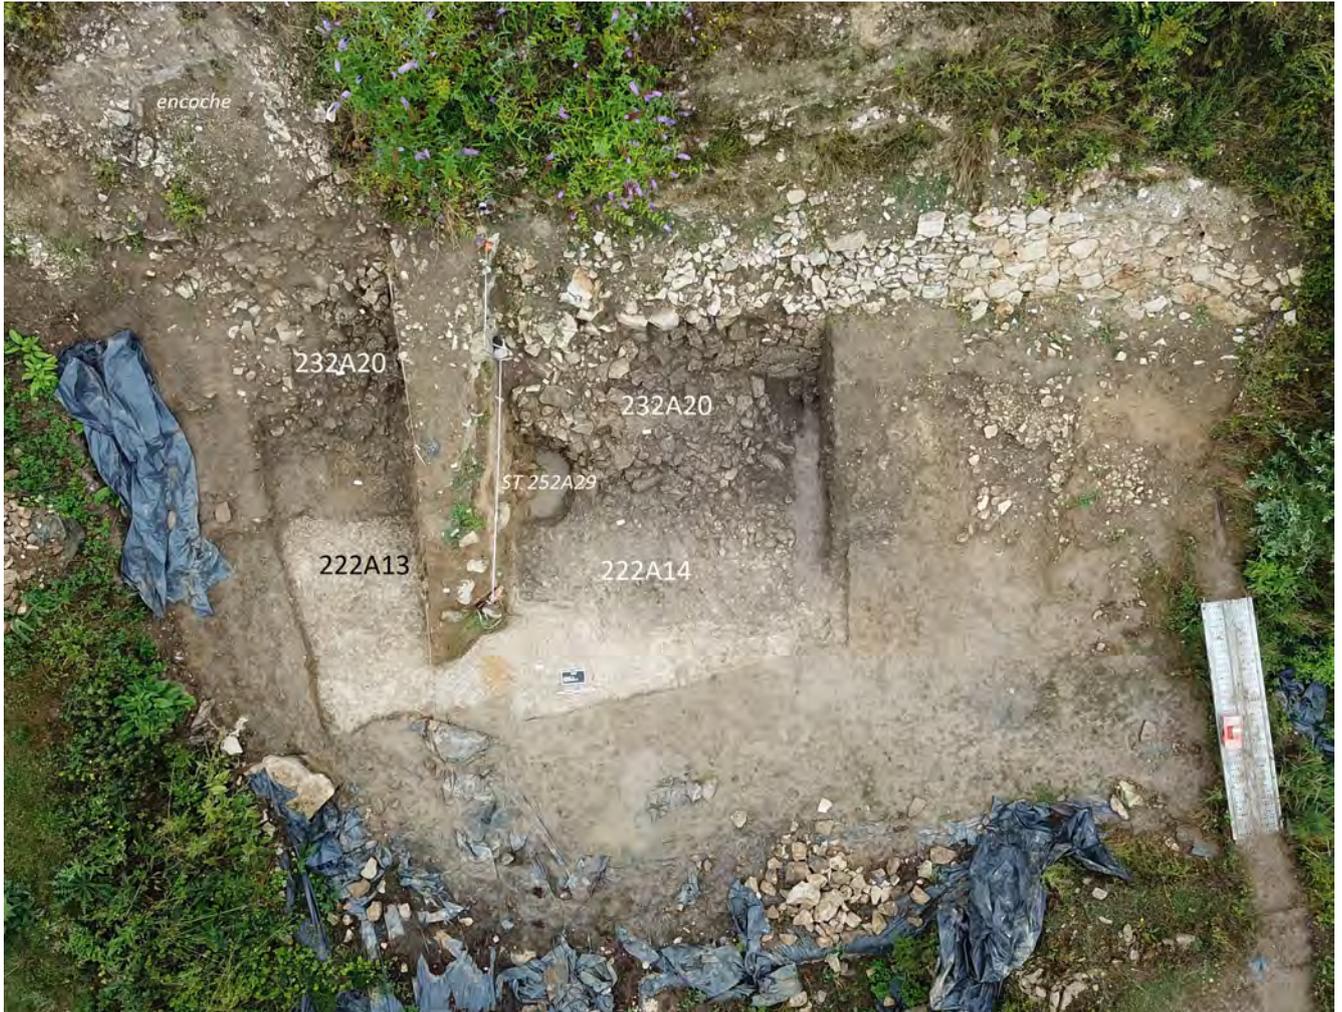
Figure 3.14 – Zone 2, secteur A : vue zénithale du secteur à l'issue de la campagne de fouille.

À la fin de la campagne, un sondage a été réalisé à la pelle et à la pioche afin de savoir si **ST 232A21**, le glacis encore en place continuait en profondeur (figure 3.14, p. 56 et figure 3.10, p. 50). Cela est effectivement le cas, et son dégagement complet fait partie des objectifs pour les campagnes à venir.

l'US **212A02**, le niveau de calcaire concassé précédemment évoqué (figure 3.14, p. 56). Nous avons pu faire le lien de cette couche entre le sondage de la poterne, à l'ouest de la berme témoin, et la zone de fouille du glacis de 2021 et 2022. Ce lien renforce l'idée de chronologie relative que cette unité stratigraphique est moderne et en lien avec la fontaine.

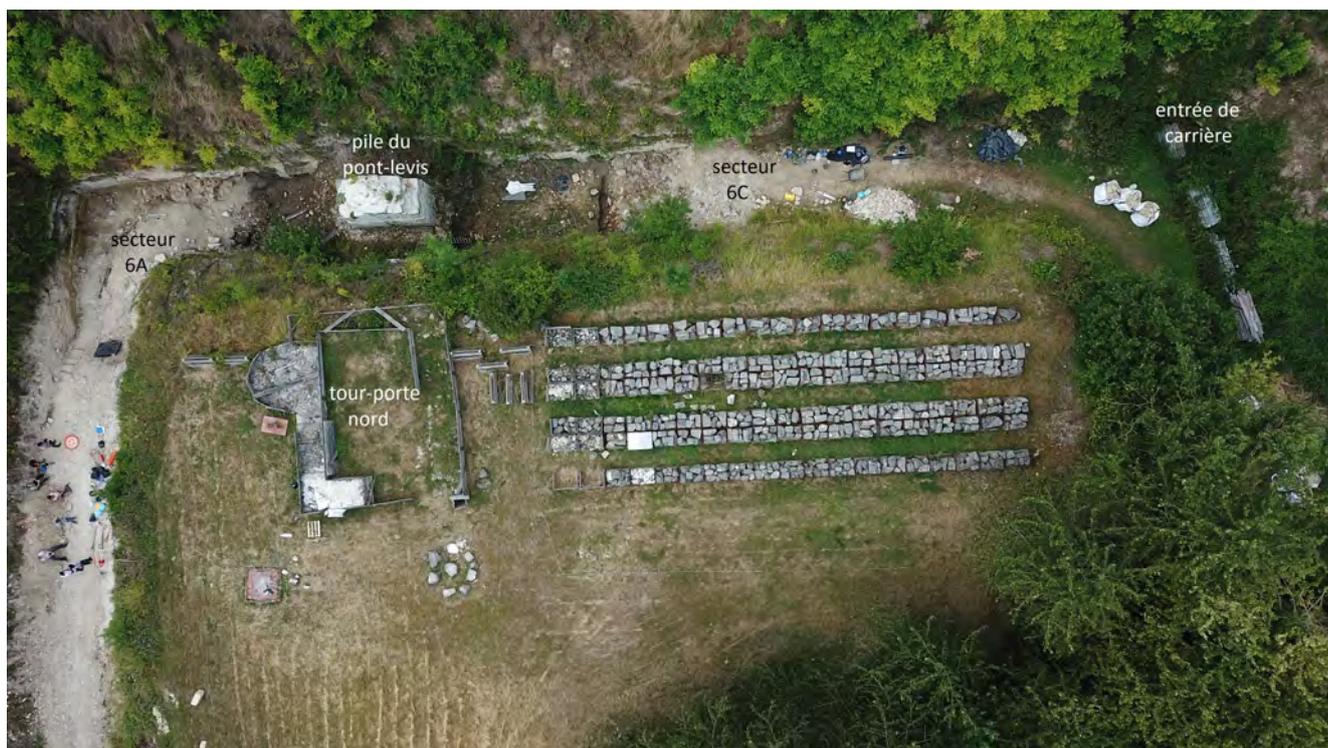
Figure 3.16 – Vue zénithale de la zone 6 et de son environnement en juillet 2023

Le fossé nord, fouillé dès 2001 avec la découverte de la pile du pont levis, puis chaque année jusqu'en 2011, est la zone du château qui a livré le plus de matériel archéologique et de renseignements architecturaux à ce jour (Fig. figure 3.16, p. 59, 3.15 p. 58). Les nombreux blocs qui en ont été extraits ont été largement étudiés pour permettre une proposition de restitution de la porte Nord du château. Cependant, si les abords de la pile ont été fouillés jusqu'au substrat, les parties en étant les plus éloignées recèlent encore de nombreux renseignements sur les bâtiments qui encadraient la tour-porte.

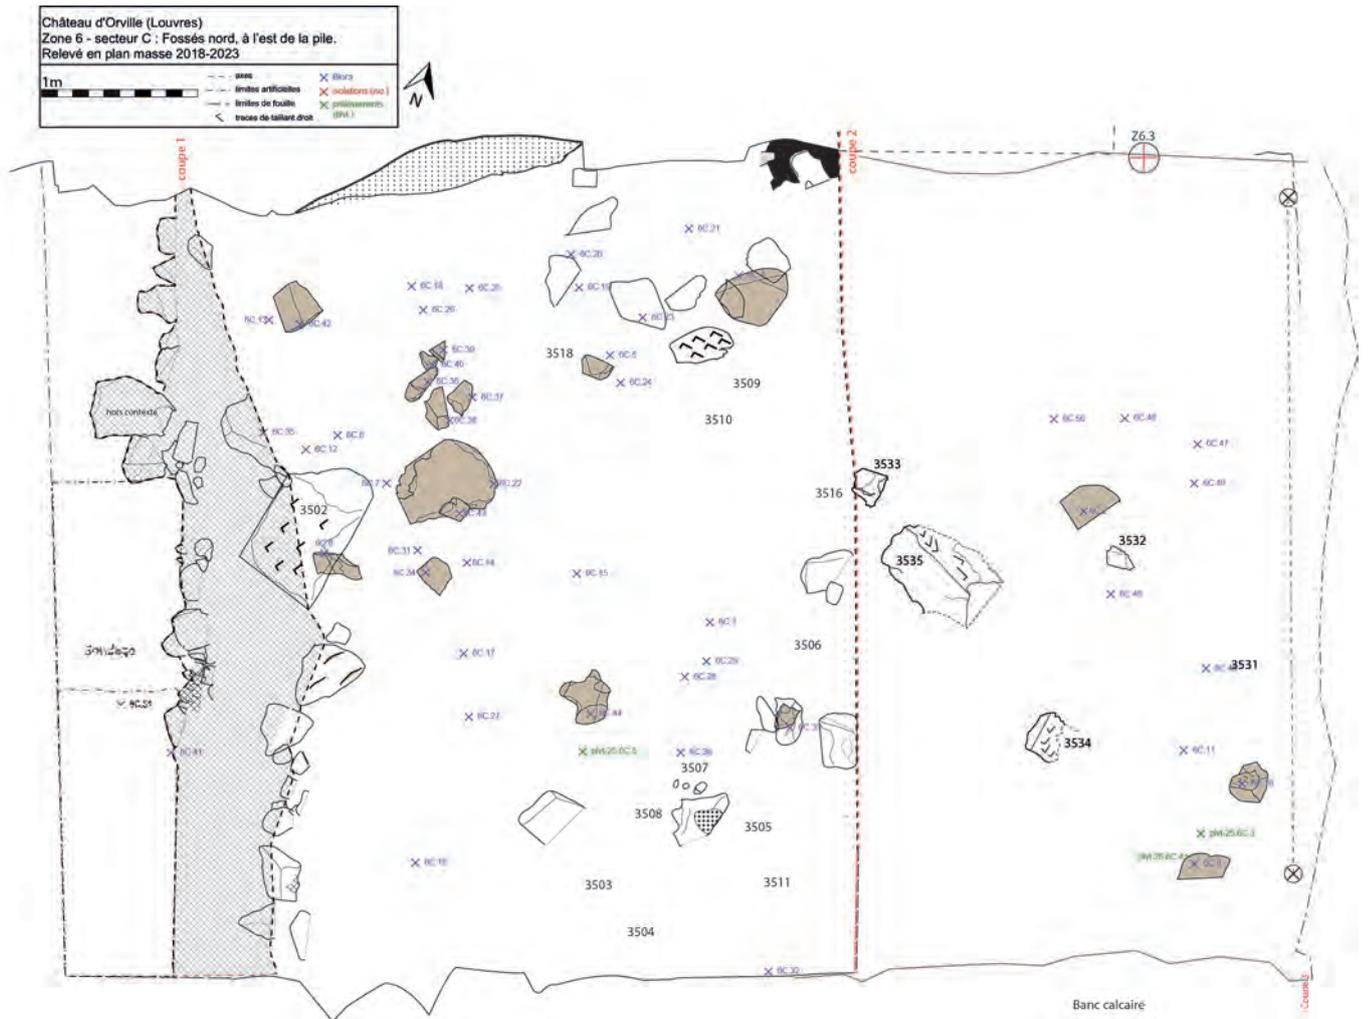
Figure 3.17 – Relevé en plan du secteur 6C. Les blocs dessinés en couleur ont été trouvés en 2023. La plupart ont néanmoins été relevés à la station totale, sans relevé manuel.

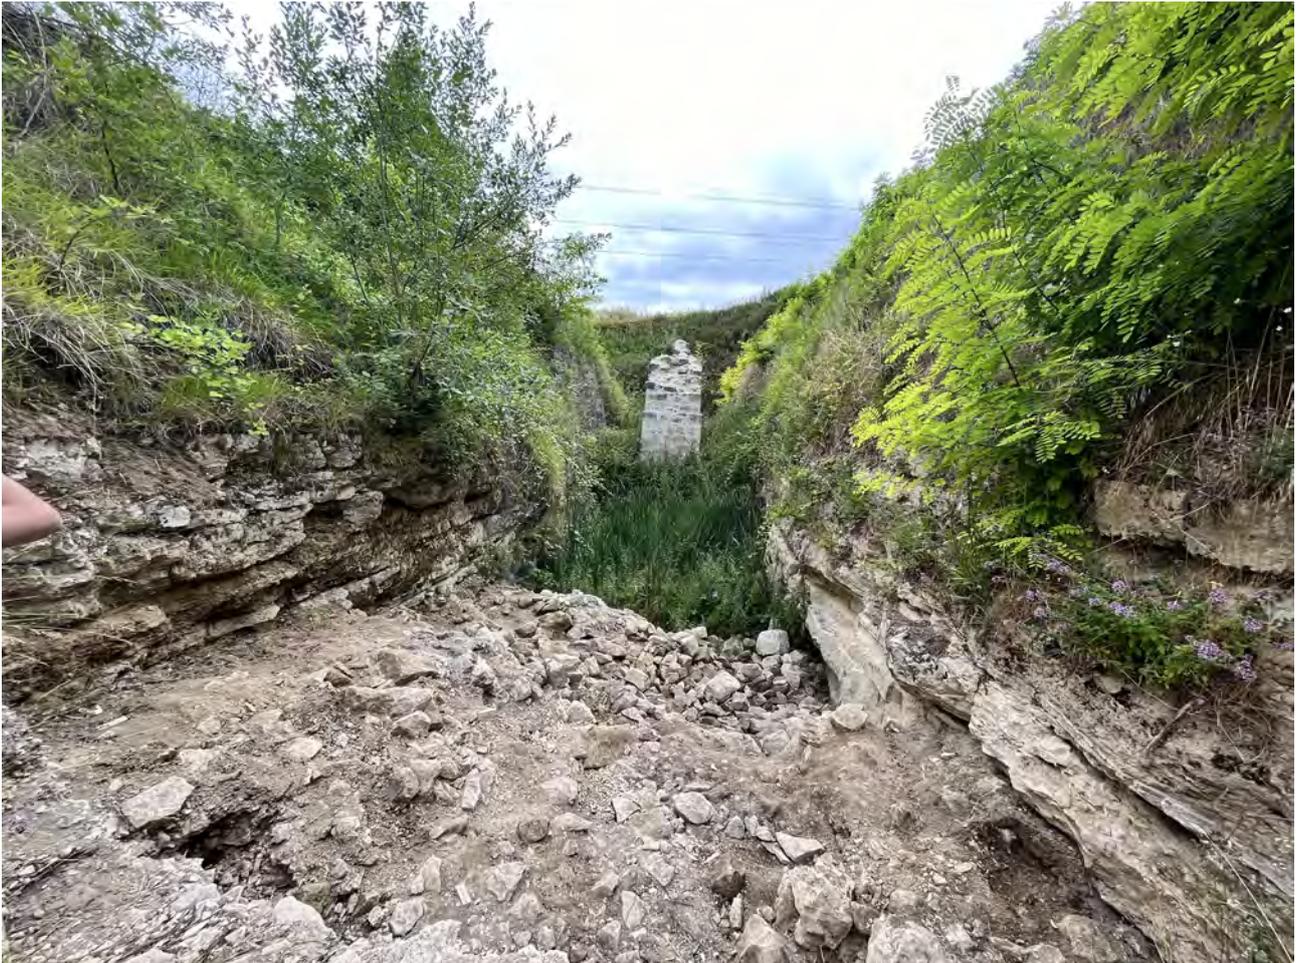
Figure 3.18 – Zone 6, secteur C : vue du secteur au début de la campagne 2023, après la phase de nettoyage.

figure 3.18, p. 63 La campagne de fouille de cette année sur le secteur 6C s'inscrit dans la continuité de celle de 2022, les objectifs restant globalement les mêmes pour cette nouvelle campagne triennale sur ce secteur. Comme chaque année, il a d'abord été effectué une remise en état et un nettoyage de la zone de fouille. Nous avons relevé quelques dégradations par rapport à l'état final de 2022, notamment sur les trois coupes du secteur, dont la coupe basse qui s'est effondrée en partie dans le fond de fossé. Afin de faciliter le passage, il a été décidé de conserver la rampe d'accès au niveau de la contrescarpe, en partie haute du secteur (figure 3.18, p. 63). Après une première phase de nettoyage du secteur de fouille pour retrouver l'état de fin de la campagne 2022, la campagne de cette année s'est concentrée sur deux axes principaux : il a d'abord été décidé de reprendre directement la fouille de la partie haute, notamment orientée sur l'**US 21604**, correspondant vraisemblablement à l'évènement de destruction du bâtiment attenant à la courtine, connu depuis la campagne de fouille 2018. La fouille de cette US a révélé quelques surprises, notamment la présence d'une couche et d'éléments de plâtre assez importants (figure 3.19, p. 64) dont l'origine reste à déterminer lors de fouilles prochaines. Également, la fin de l'**US 246C12**, provenant de la dégradation du banc calcaire, a été démontée afin d'atteindre l'**US 13611** qui présente un sédiment cendré, déjà visible vers la coupe intermédiaire et qui semble s'étendre jusqu'à la coupe haute, semblant incluse dans/sous l'**US 21604**.

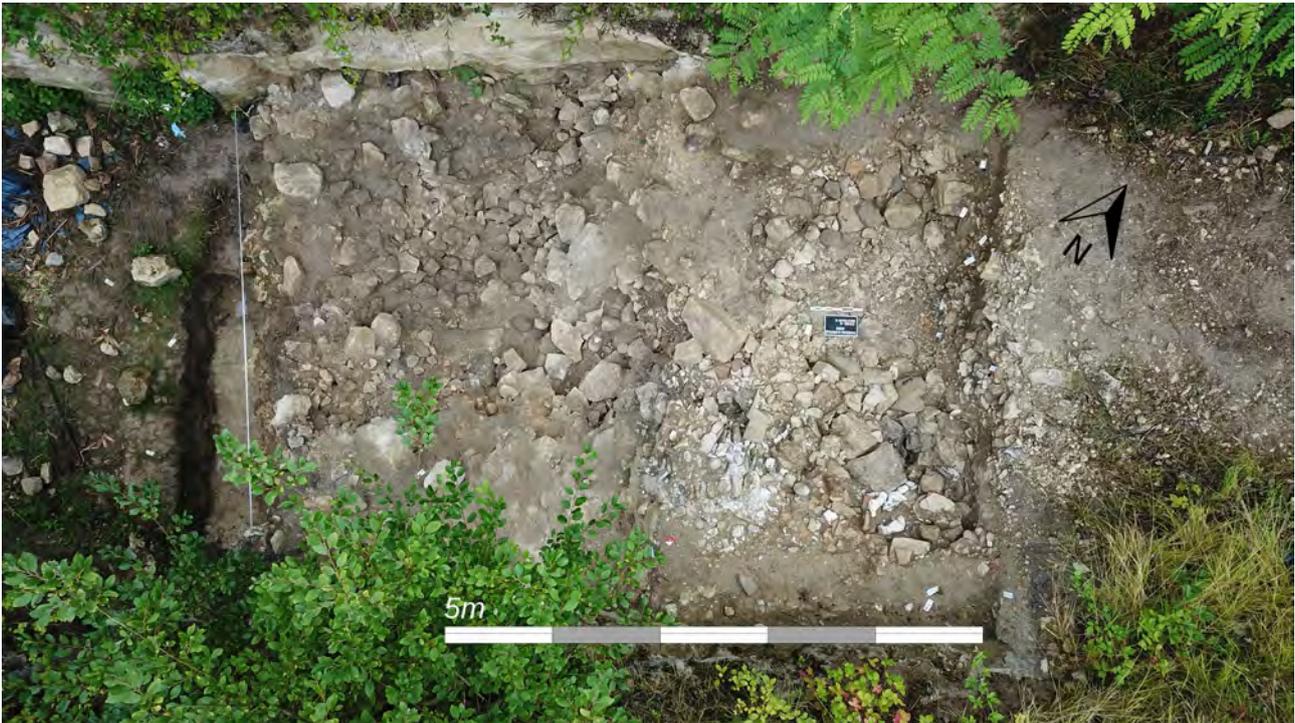
Figure 3.19 – Zone 6, secteur C : vue zénithale de l'US 21604 (à droite, palier de fouille haute).
