LOUVRES (VAL D'OISE)

Habitat rural du haut Moyen Age
et château médiéval

Fouille archéologique
programmée

RAPPORT D'ACTIVITÉ 2023

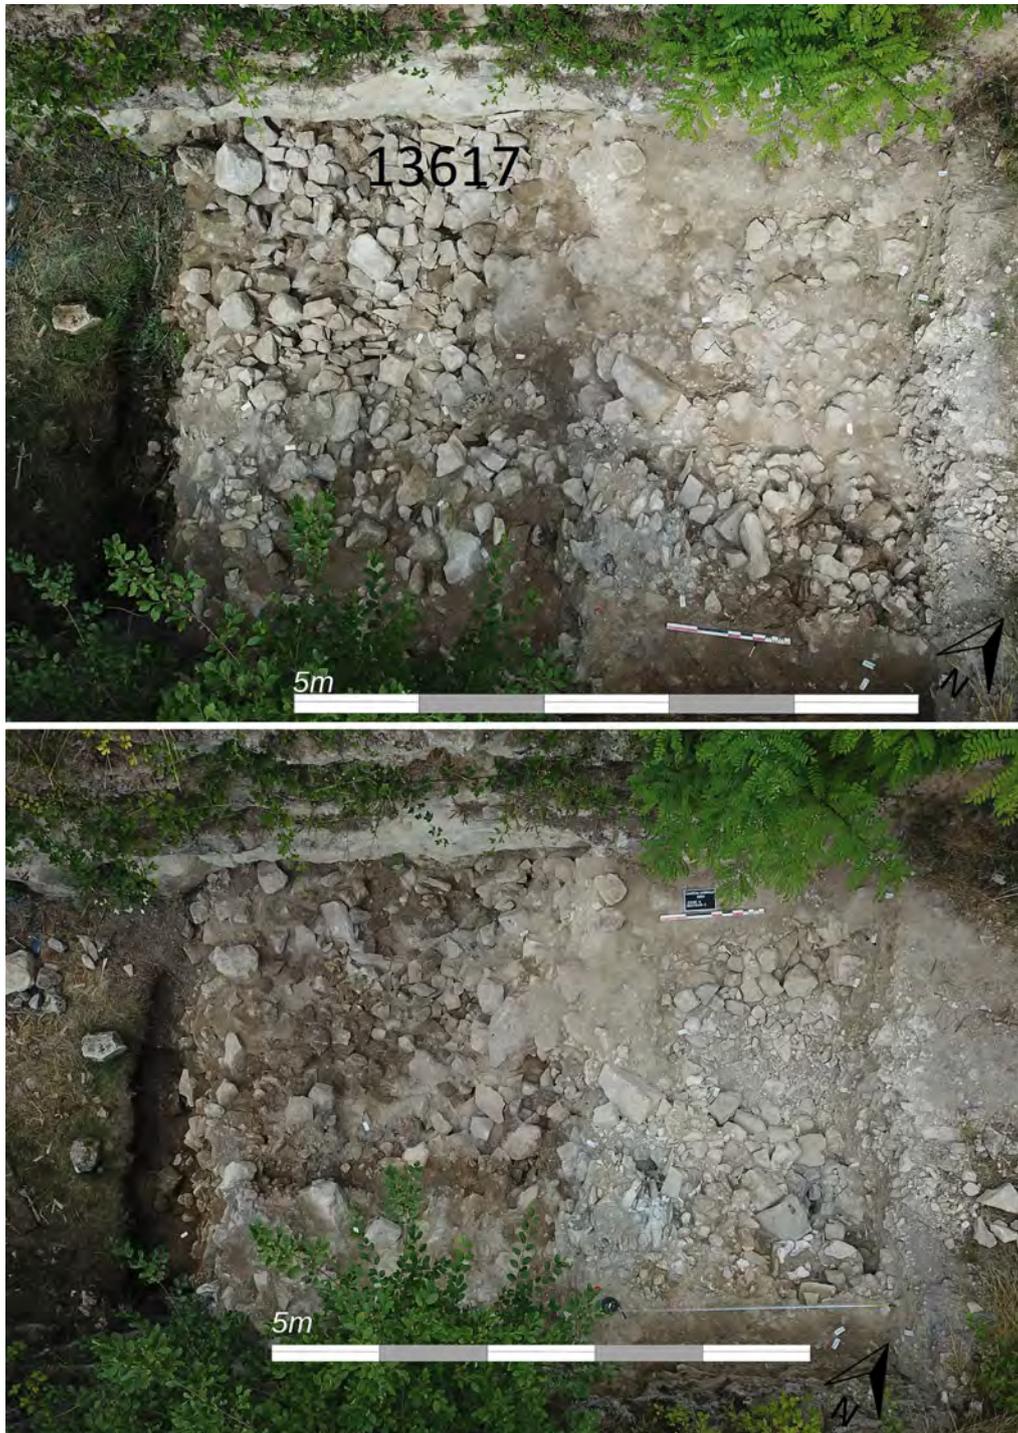
Figure 3.20 – vue zénithale du secteur fouillé avant (en haut) et après (en bas) l'enlèvement de l'US 13617 ;

Toujours en parallèle des autres activités de fouille, la reprise de la fouille de la partie basse a été initiée, laissée telle quelle depuis la campagne 2019. La mobilisation de l'ensemble des bénévoles a été nécessaire afin de démonter l'**US 13617** (figure 3.20, p. 65), vraisemblablement

la couche de destruction du bâtiment nord et de la courtine, comportant peu de sédiment et une grande quantité de moellons taillés ou non, assez pauvre en matériel archéologique. C'est lors de cette phase de " démontage " de l'US que la majorité des blocs taillés notables ont été mis au jour puis relevés grâce à la station totale, leur trop grande quantité et la mobilisation nécessaire sur un court laps de temps de la quasi-entièreté des bénévoles nous ayant empêché de procéder à la réalisation de relevés manuels. Une fois démontée, il a été constaté que l'**US 13617** était en interface avec une autre unité stratigraphique familière, auquel a été attribué le numéro d'**US 256C15**, une couche de destruction comportant une grande quantité de terres cuites architecturales, beaucoup de métal et un sédiment sombre. Cette dernière est à mettre en lien avec d'autres US comparables, notamment les **US 21605** et **US 22601**, toutes deux présentant les mêmes caractéristiques (tuiles ; métal ; sédiment sombre), et proviendrait donc de l'effondrement de la toiture du bâtiment nord.

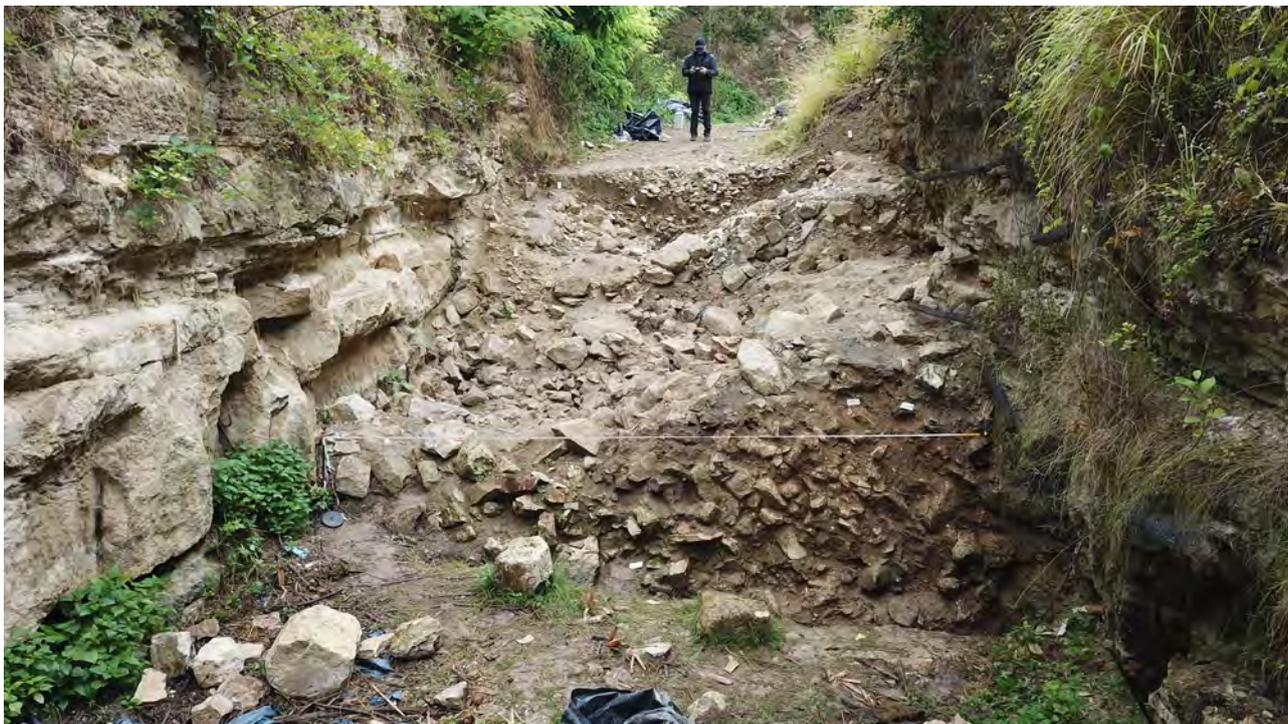
Figure 3.22 – Zone 6, secteur C : Vue depuis l'ouest des coupes 1, 2 et 3. On peut observer les dynamiques d'effondrement des différents éléments du remplissage du fossé.

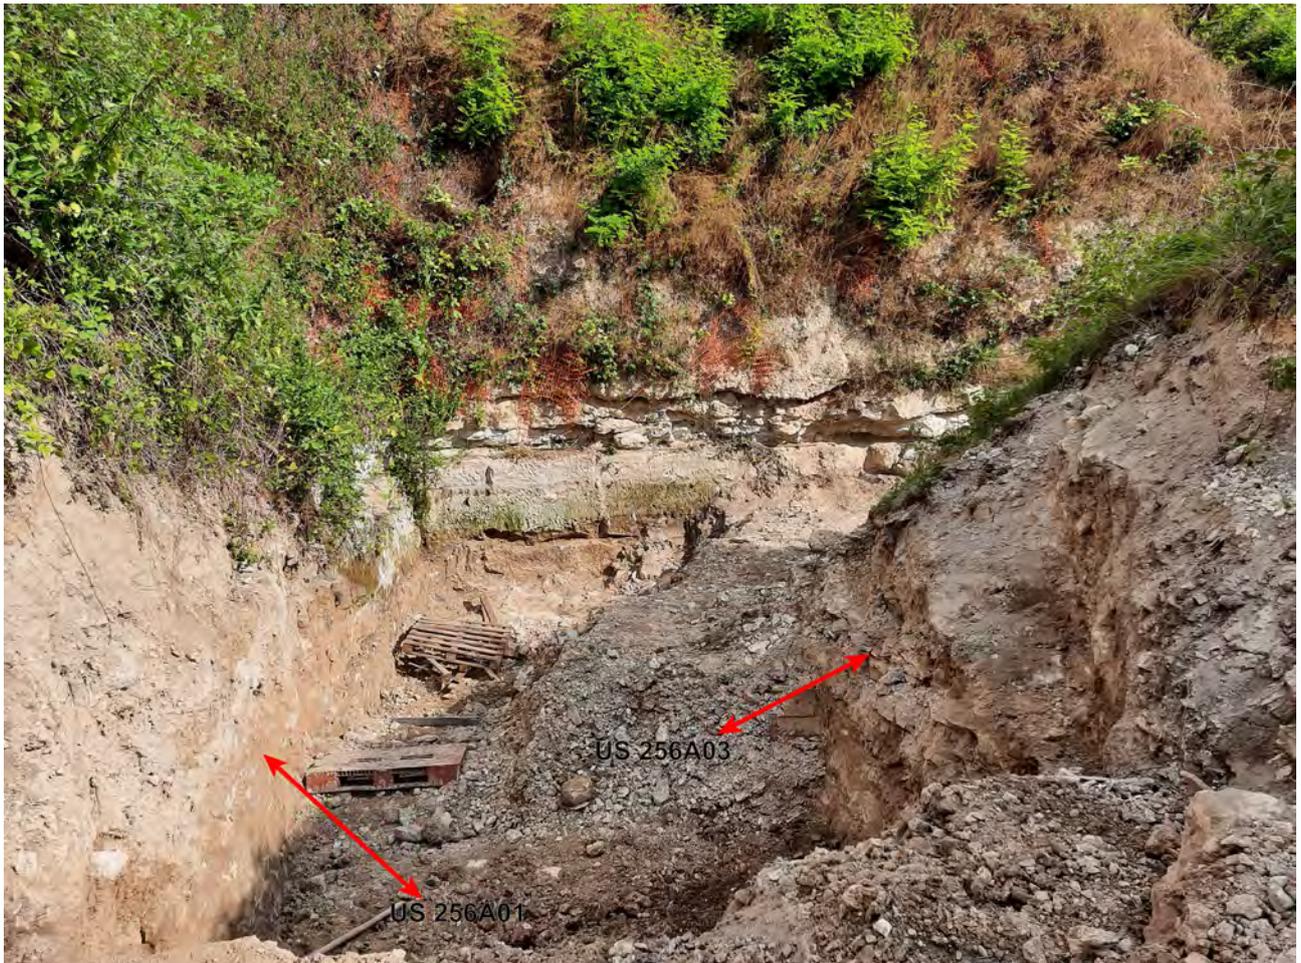
Figure 3.23 – Zone 6, secteur A : Formation des US 256A01 et 256A03 à partir de différents niveaux du banc calcaire. La correspondance entre la composition et la texture des sédiments avec les éléments de la falaise est bien visible.

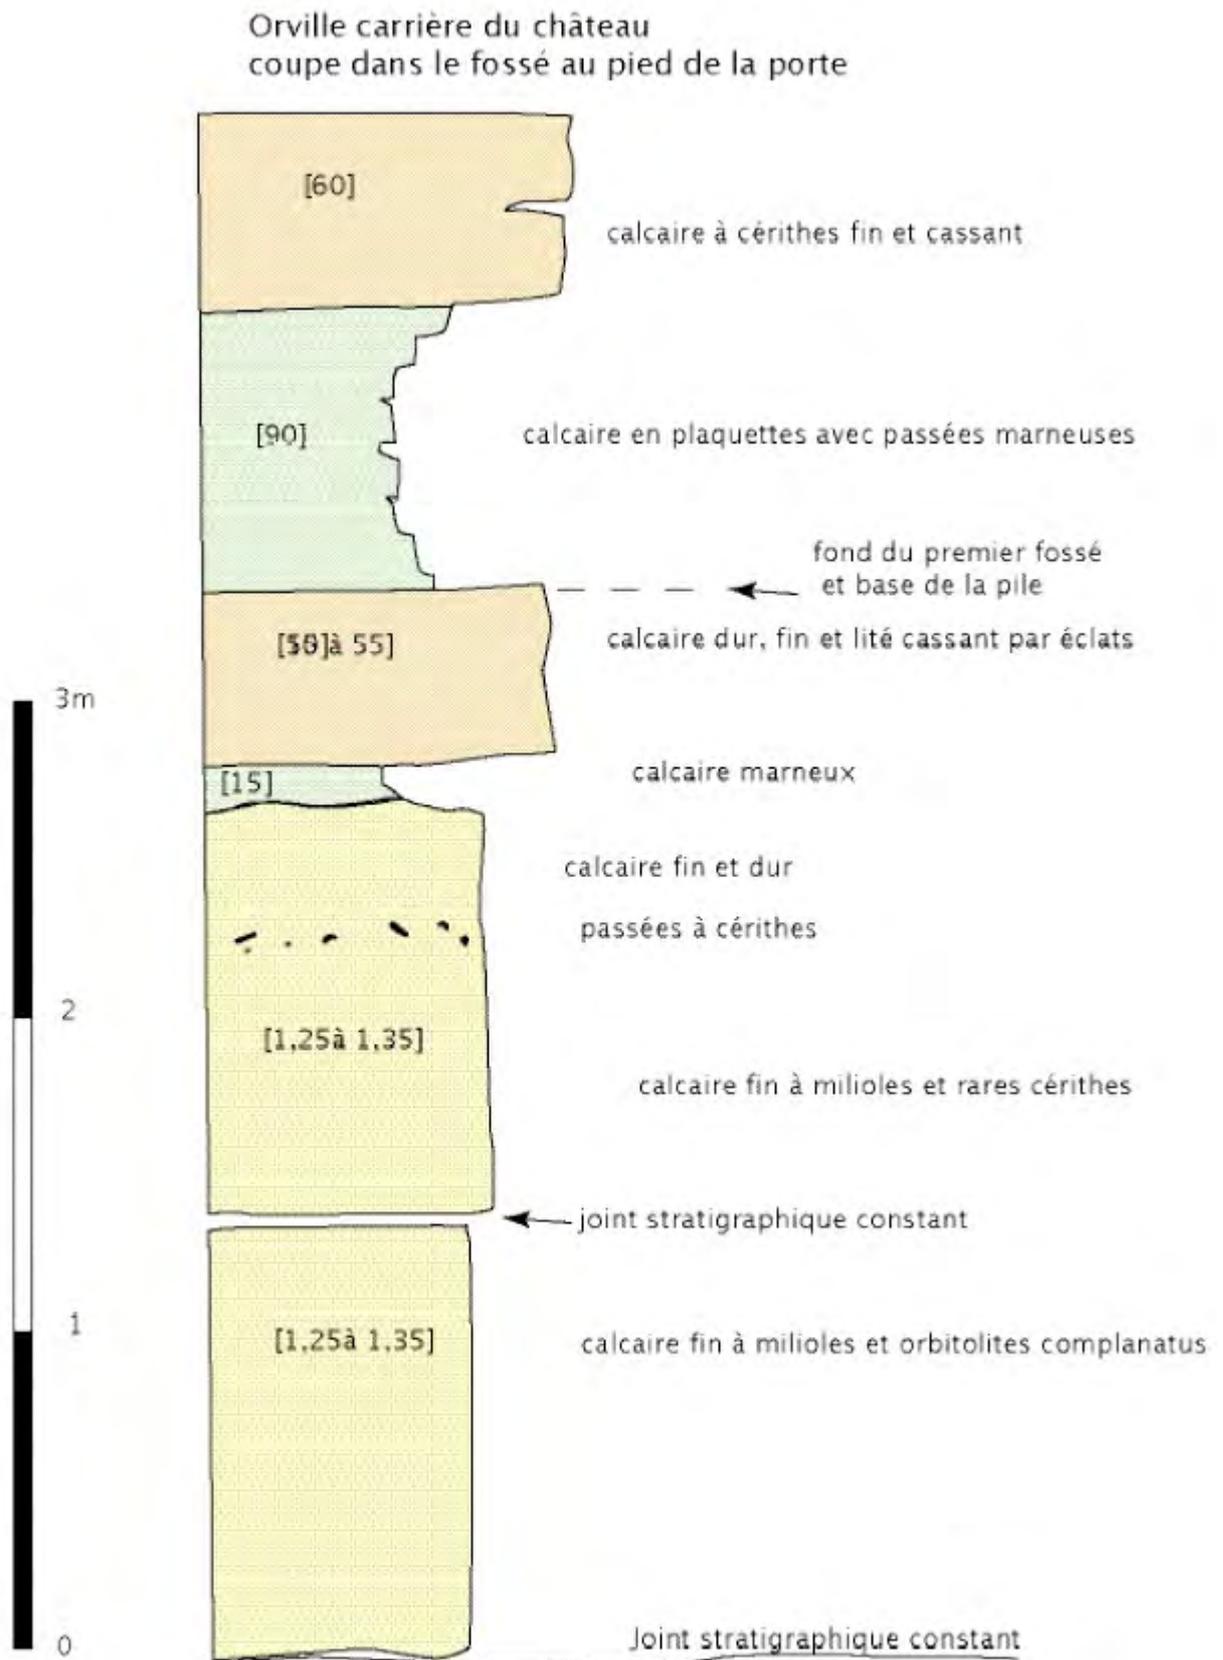
Figure 3.24 – Schéma des formations géologiques composant le substrat dans lequel le fossé nord a été creusé. (Marc Viré, rapport 2005, p. 250, 2005)

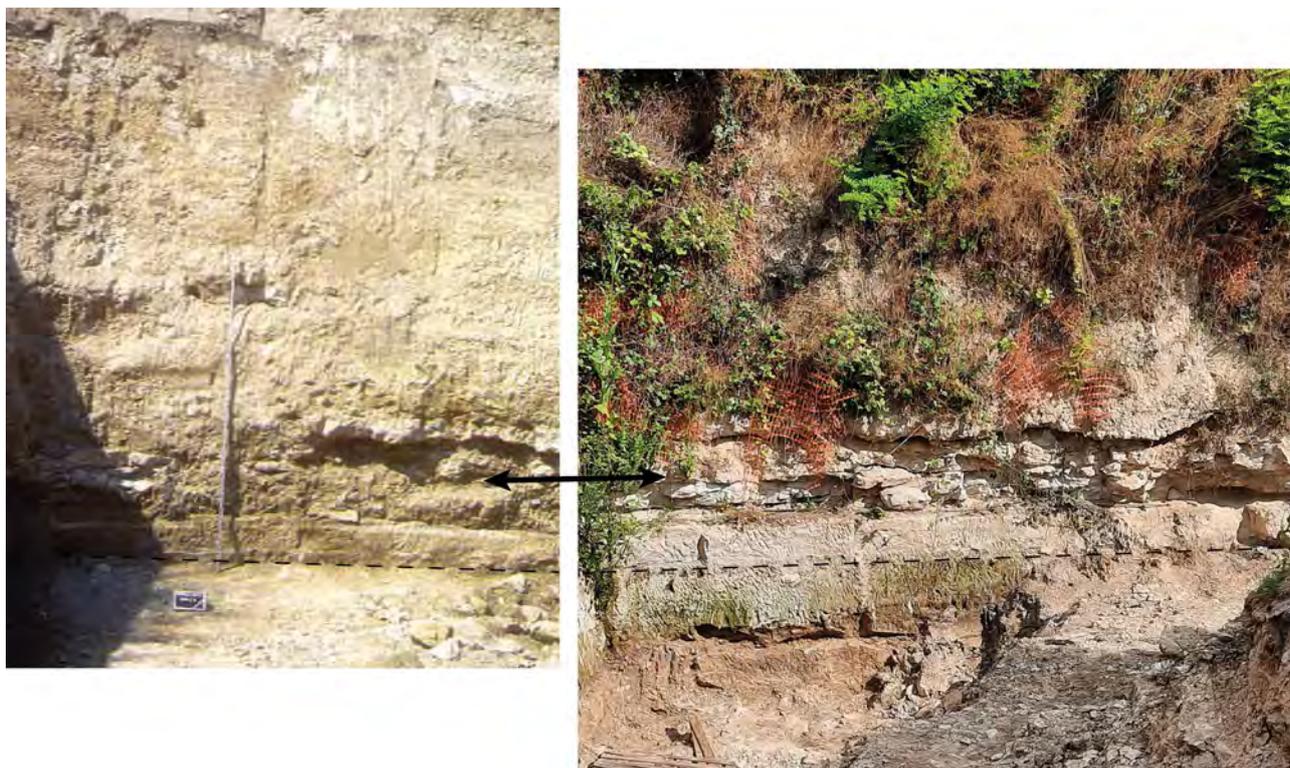
Figure 3.25 – Zone 6, secteur A : mise en regard de l'état de la paroi de la contrescarpe du fossé après le premier décapage en 2003 (à gauche) et après les opérations mécaniques en 2023 (à droite) (photo de gauche : F. Gentili, rapport d'opération 2003, p. 41, détail.)

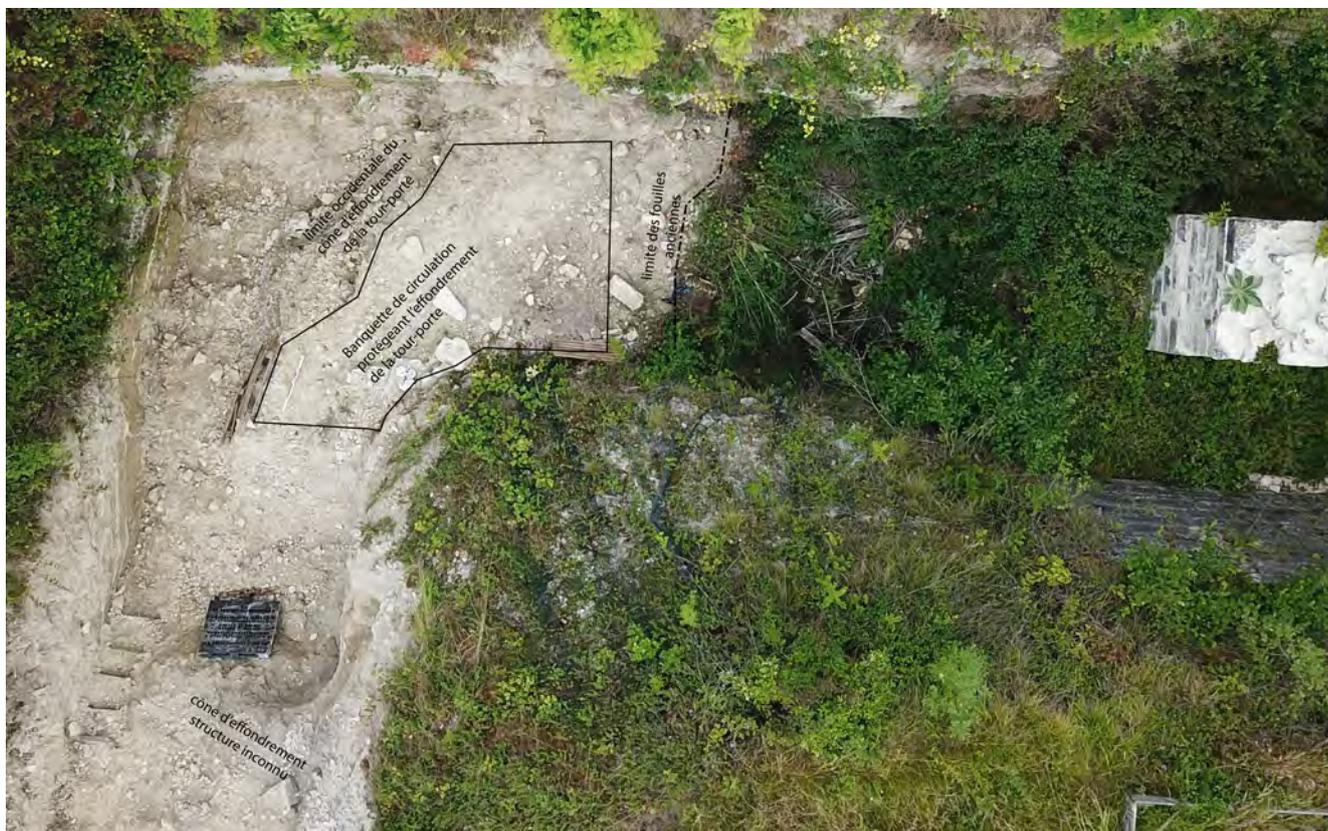
Figure 3.26 – Vue Zénithale du secteur 6A après les opérations de pelle mécanique

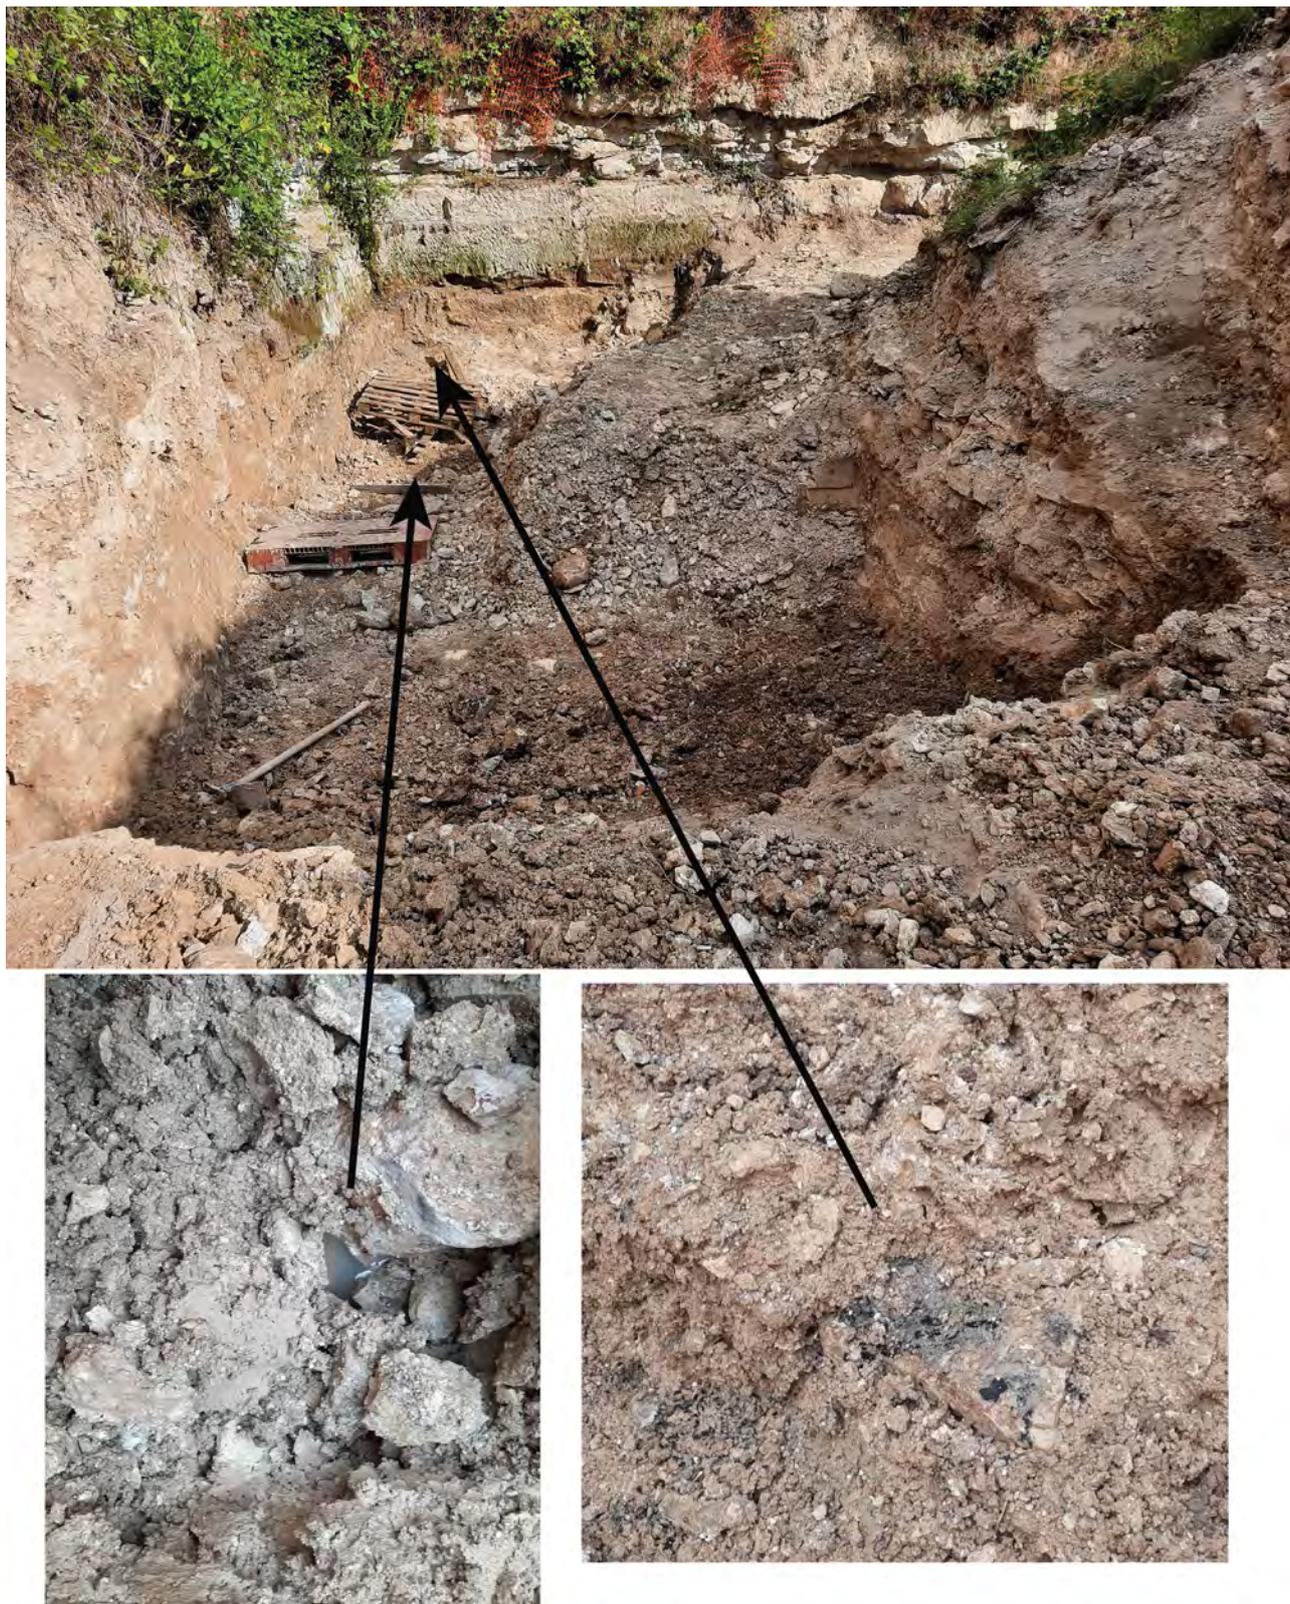
Figure 3.27 – Zone 6, secteur A : Limite en altitude du dégagement à la pelle mécanique des niveaux stériles de dégradation du banc calcaire. En bas à gauche, l'apparition de l'eau de la nappe phréatique sous la couche de dégradation marneuse. En bas à droite, l'apparition de charbon (sans doute lié à la destruction du château) au nord, contre la paroi de la contrescarpe.

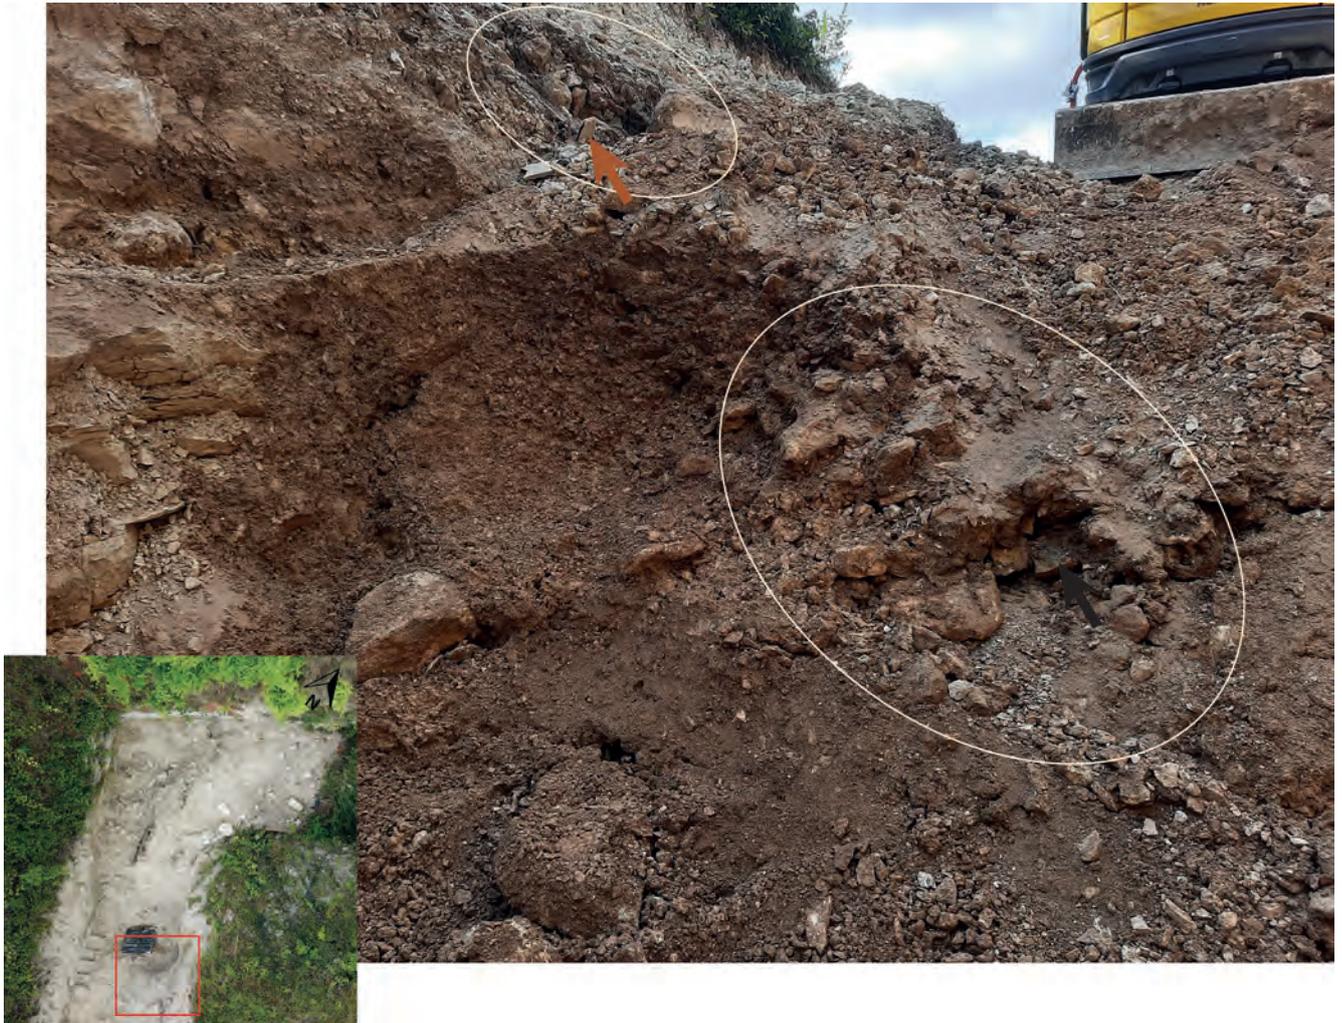
Figure 3.28 – Zone 6, secteur A : vue depuis le nord de l’amoncellement repéré au sud du secteur. Les cercles clairs indiquent les blocs et moellons appartenant visiblement à la structure effondrée. La flèche noire indique des traces d’incendie, la flèche orange l’une des tuiles retrouvées en partie haute de l’amoncellement.

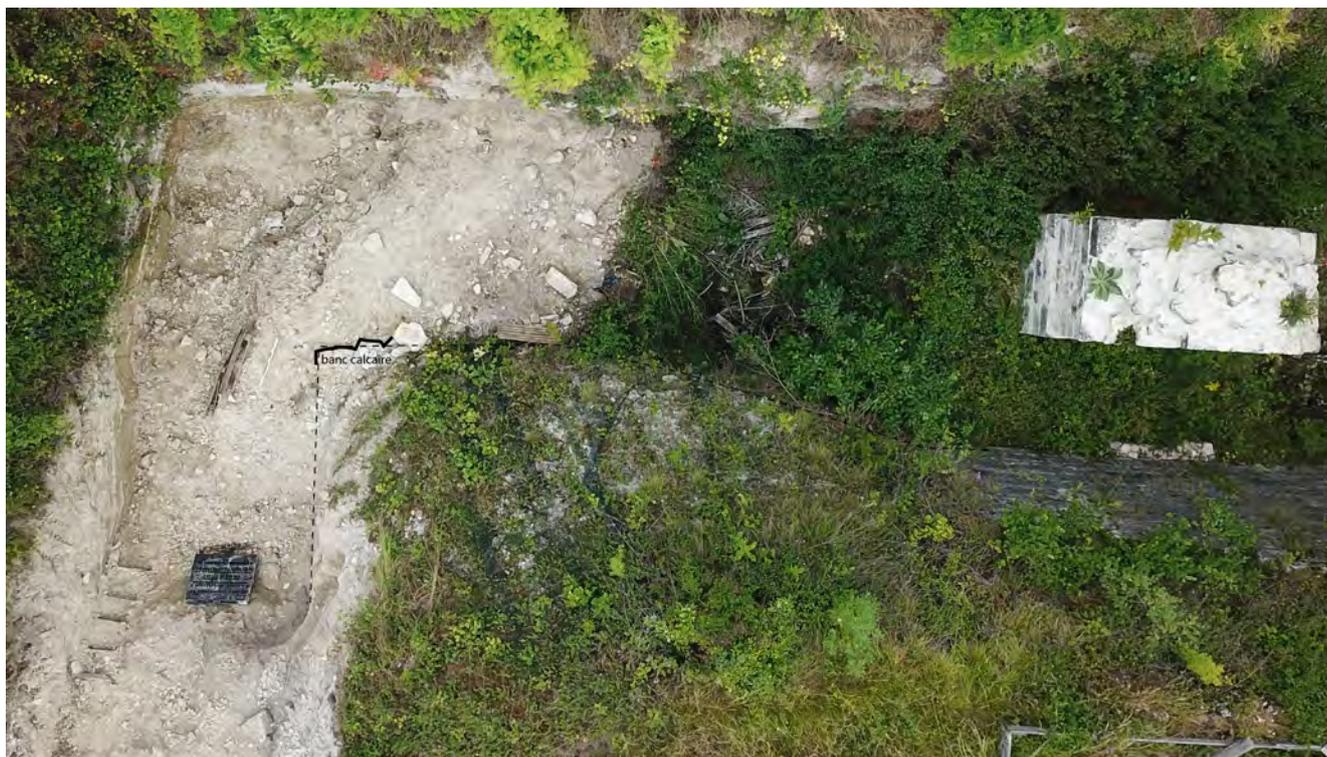
Figure 3.29 – Zone 2, secteur A : Mise en évidence de l'angle franc du creusement du fossé. À l'ouest, on observe que le fossé est beaucoup plus étroit qu'au nord.

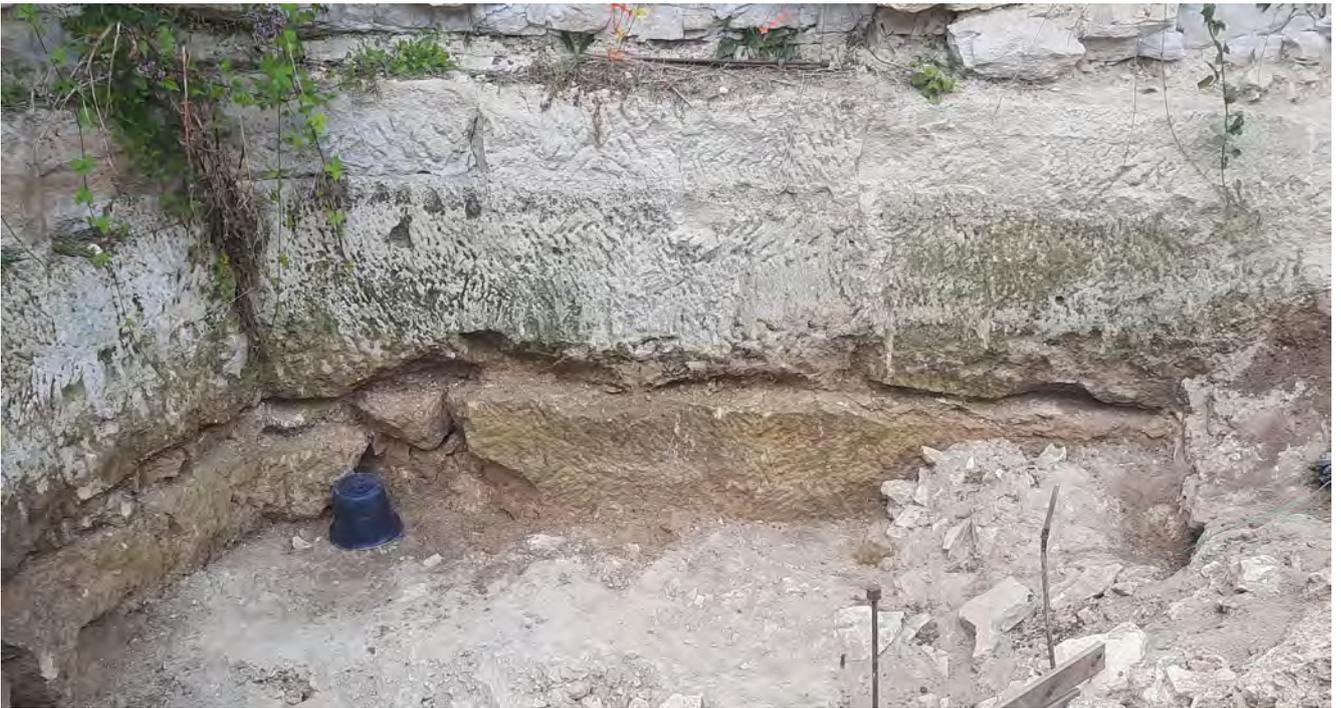
Figure 3.30 – Zone 6, secteur A : traces d'extraction de calcaire et d'outils de taille bien visibles sur le banc calcaire dans l'angle nord-ouest.

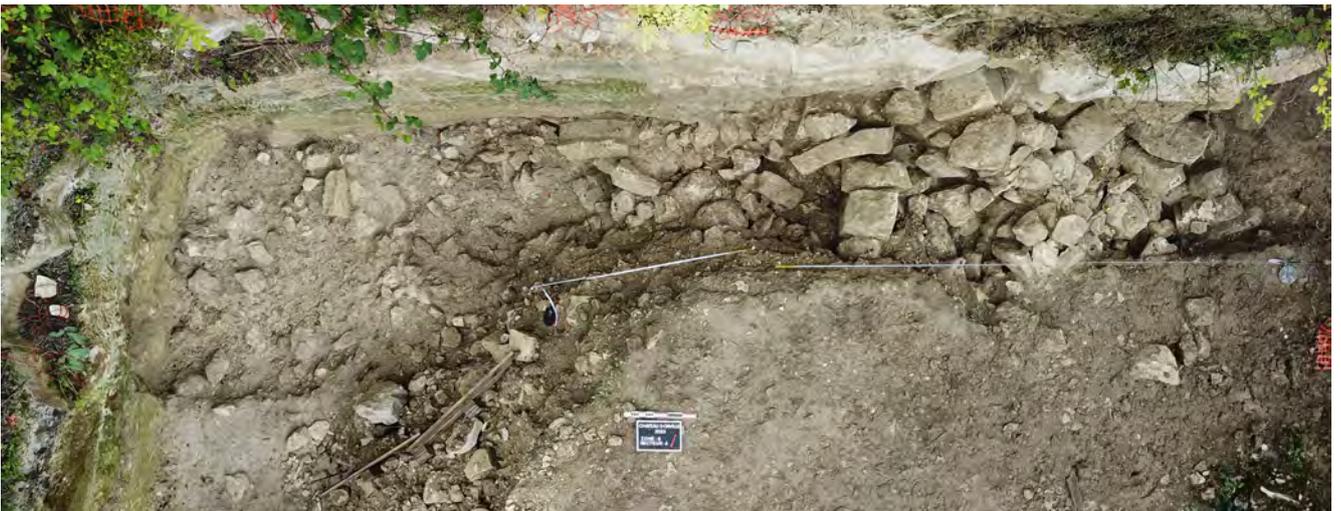
Figure 3.31 – Zone 6, secteur A : Orthophotographie de la partie fouillée en 2023 du cône d'effondrement nord, issu de la tour-porte nord.

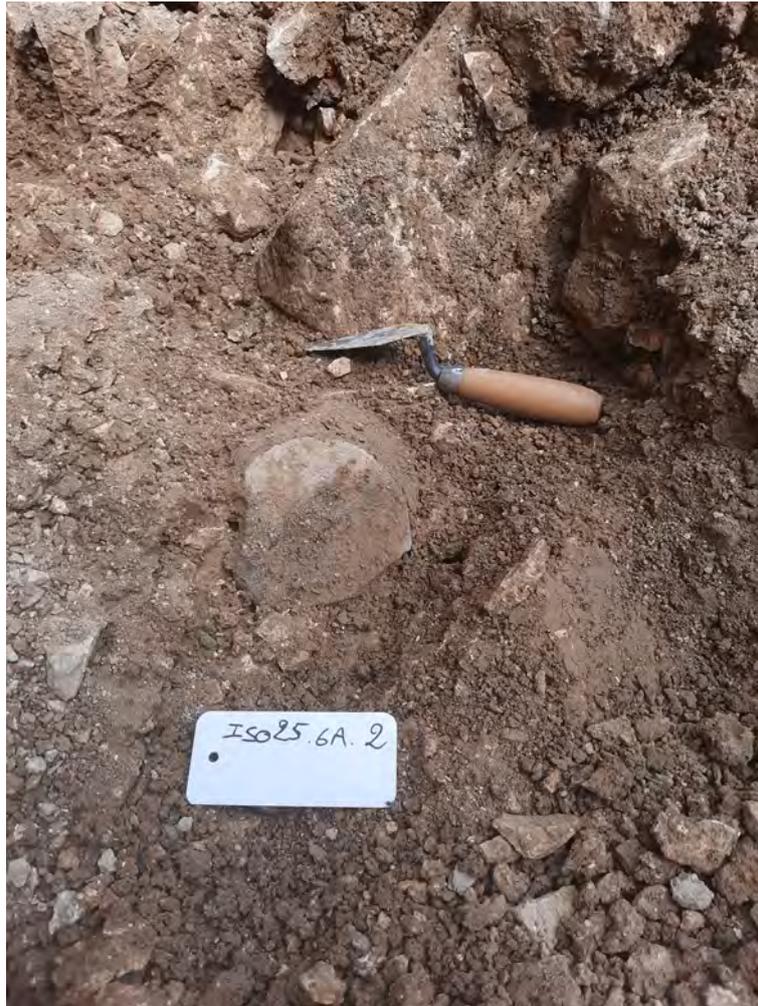
Figure 3.32 – Iso 25.6A.2 lors de sa découverte.

Par ailleurs, un récipient en céramique, conservée dans un état d'intégrité suffisamment rare en zone 6 pour être noté (**ISO 25.6A.2**, n° inventaire 2023.1.TCR.142. figure 3.32, p. 80), a été découverte pendant le retrait de l'US 256A04 au contact direct de l'effondrement 256A02. Sa pâte ne semble pas, à première vue, correspondre aux modèles de Fosses, les plus communément retrouvés pour les phases du bas Moyen Âge. Elle a été prélevée avec soin, sans nettoyage, dans l'optique d'analyses fines, afin d'étudier en détail son usage. Un prélèvement soigneux permettant l'étude des résidus en face interne sans risque de pollutions sera opéré prochainement, qui permettra son nettoyage et son étude plus complète.

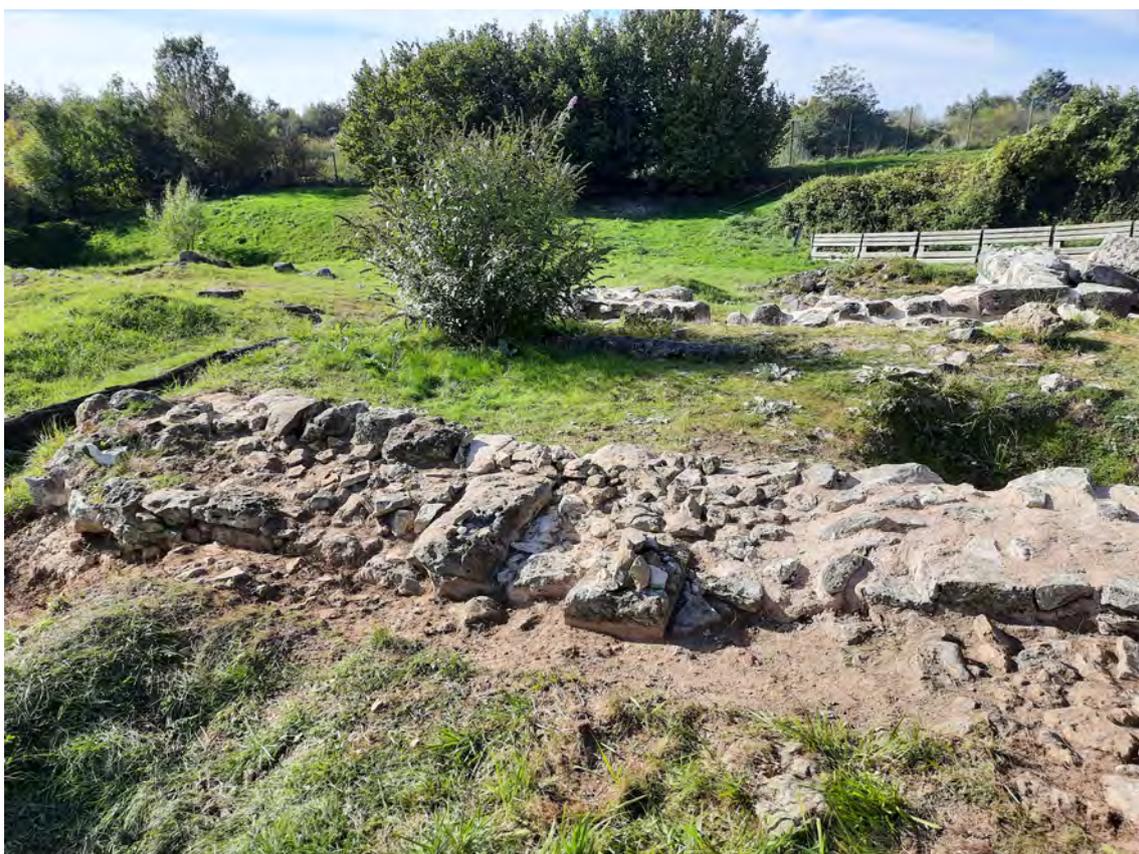
Figure 6.1 – Zone 5 : Vue du mur ouest du bâtiment est depuis l'est après le nettoyage des structures fouillées par les bénévoles de l'association REMPART.

tant de mettre à jour les données concernant cette partie du logis (figure 6.1, p. 97 et figure 6.2, p. 98). Des prélèvements de mortier ont été réalisés. Il a été constaté que deux types de modes de construction semblaient se succéder sur les structures remises au jour, avec des liants semblant différents. Certains prélèvements contenant des fragments de charbon, il sera sans doute possible, en plus de l'étude de ces mortiers, d'effectuer des datation au C14 sur certains d'entre eux. Ces données pourront alimenter l'axe 1 du programme de recherche (figure 6.3, p. 99).

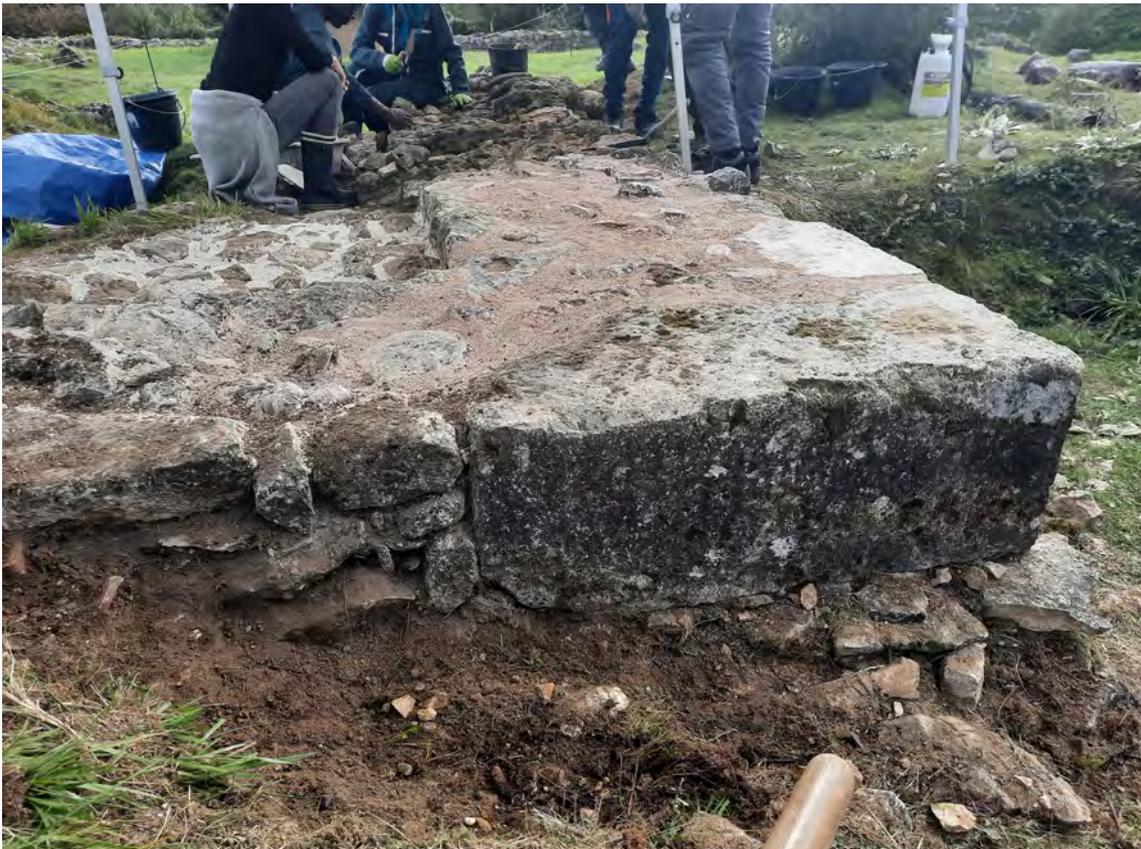
Figure 6.2 – Zone 5 : chaînage entre les murs nord et ouest, vu depuis le nord, après nettoyage des structures fouillées par les bénévoles de l'association REMPART. Le rejointoiement du sommet avec un mortier coloré a été entamé.

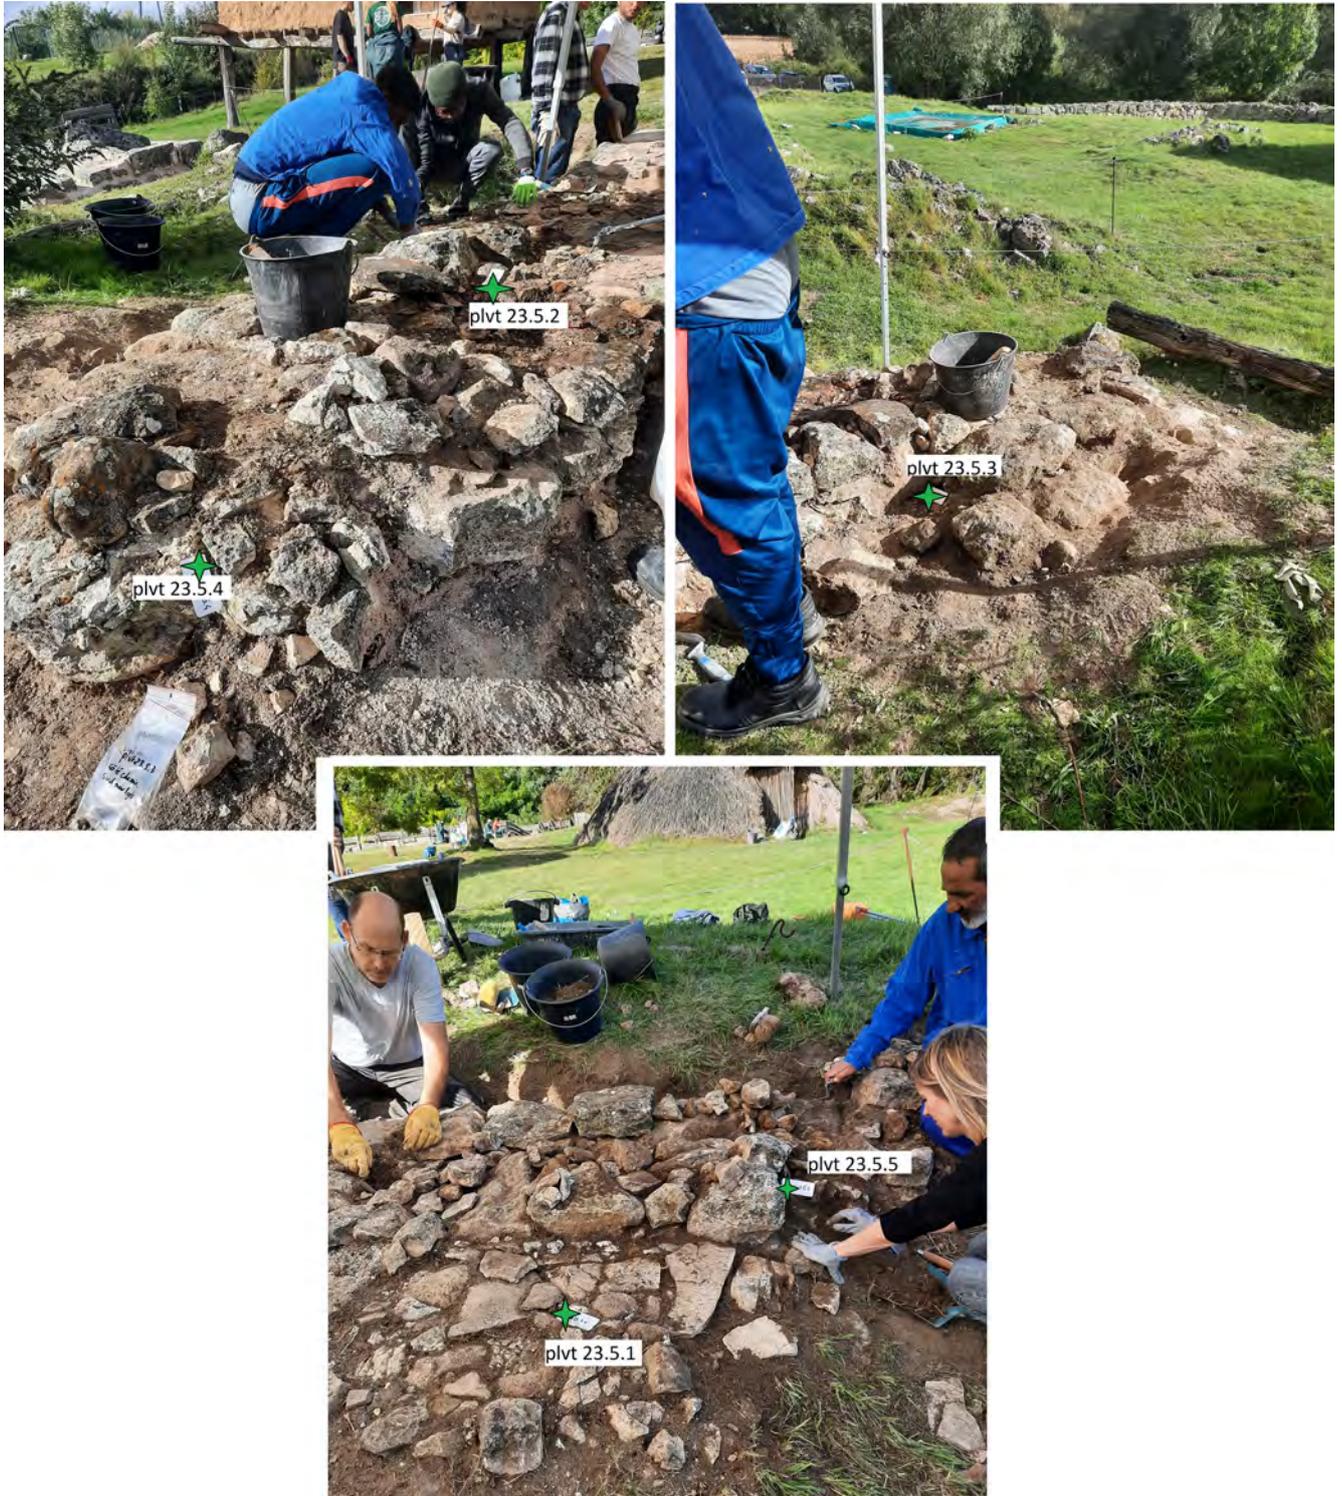
Figure 6.3 – Zone 5 : localisation des prélèvements de mortier dans les structures remises au jour.

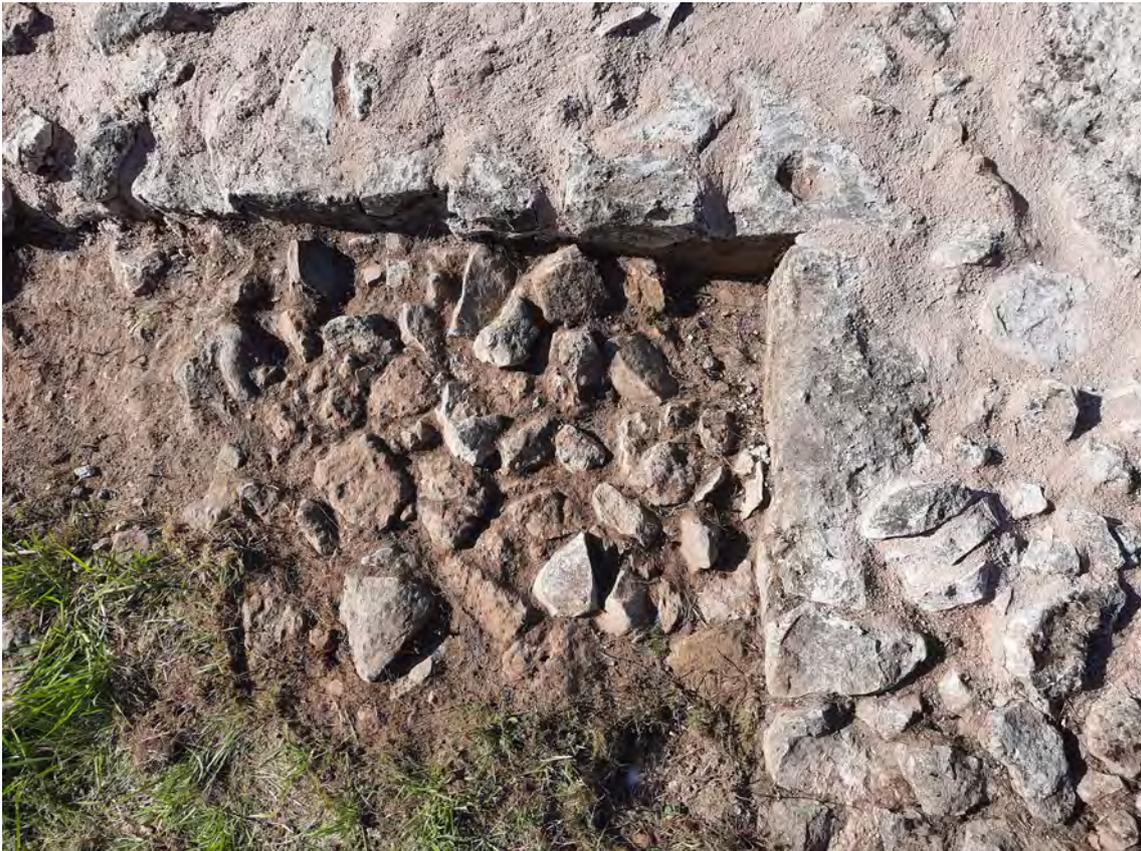
Figure 6.4 – Zone 5 : vue zénithale du radier de sol de l'angle nord-ouest du bâtiment est.

Les vestiges ont ensuite été rejointoyés avec un mortier coloré de calcaire rose, à la granulométrie grossière, afin de différencier les restaurations de l'ancien. Un sol, repéré lors des fouilles anciennes mais qui avait totalement disparu, a également été remis au jour. Le joint des pierres de radier qui le composent a été réalisé avec un badigeon de chaux, pour le différencier clairement des murs tout en lui laissant un aspect distinct des constructions d'origine (figure 6.4, p. 100 et figure 6.5, p. 101).

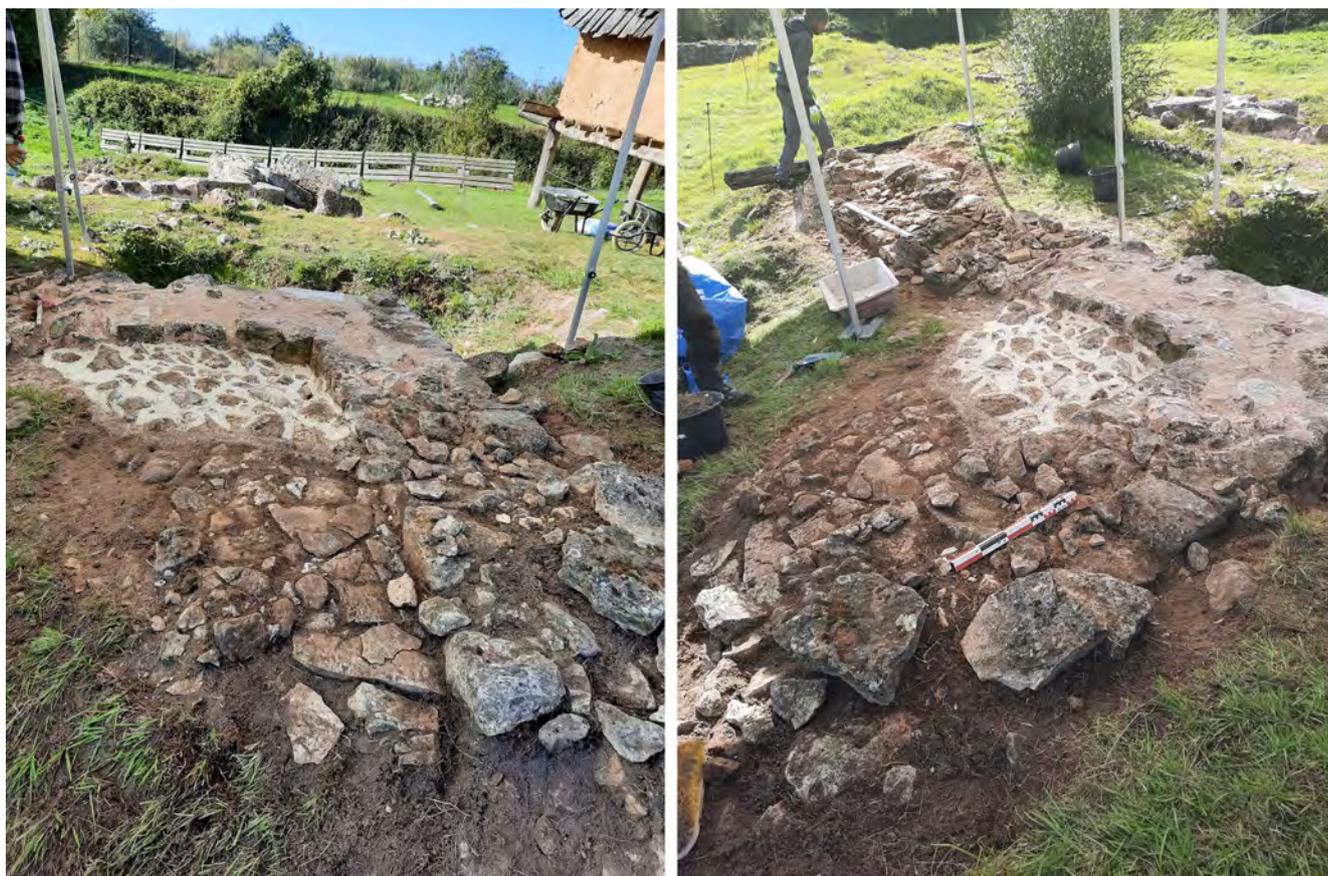
Figure 6.5 – Zone 5 : vue du fragment de sol remis au jour dans l'angle nord-ouest du bâtiment est. La restauration a été entamée, dans l'angle, avec un mortier rose recouvert d'un badigeon de chaux.
