LOUVRES (VAL D'OISE)

Habitat rural du haut Moyen Age
et château médiéval

Fouille archéologique
programmée

RAPPORT D'ACTIVITÉ 2023

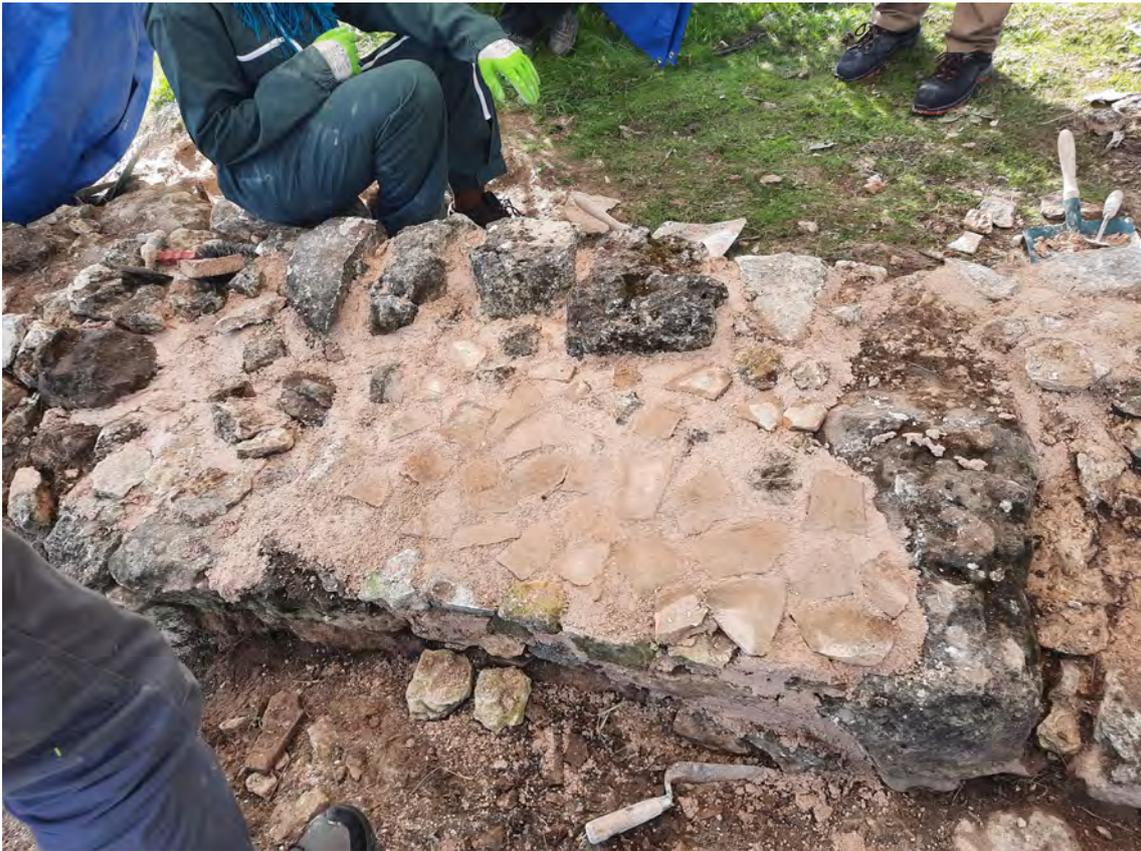
Figure 6.6 – Zone 5 : bâtiment est, vue depuis l'est de la cheminée restaurée.

La cheminée repérée lors des fouilles du logis a été valorisée, son emplacement étant avant les restaurations très difficile à percevoir. Des fragments de tuiles issues des fouilles et conservées dans un but pédagogique ont été posées à plat et jointes comme le radier évoqué plus haut, avec un badigeon de chaux (figure 6.6, p. 102).

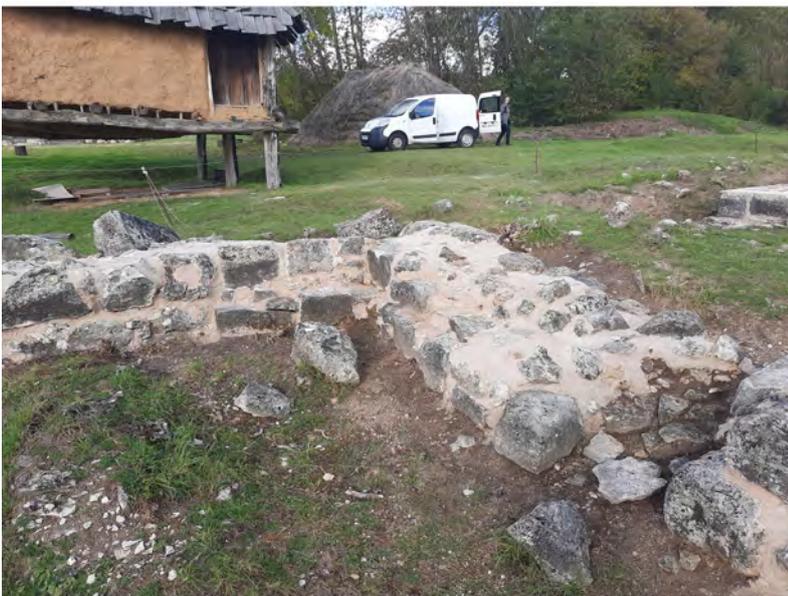
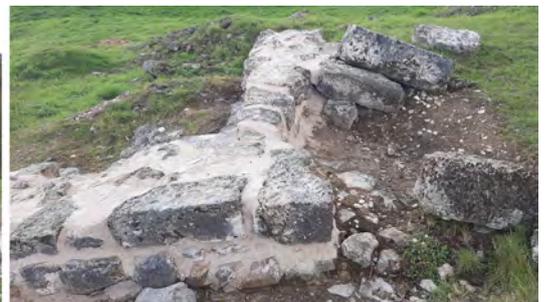
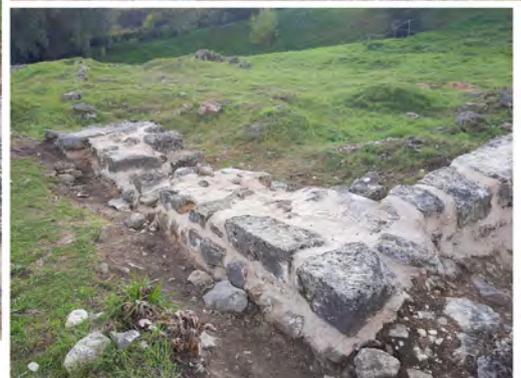
Figure 6.7 – Zone 5 : bâtiment ouest après restauration.

à l'issue des opérations de restauration-valorisation, les deux angles de bâtiment du logis, est-et-ouest, étaient rejointoyés (figure 6.7, p. 102 et figure 6.8, p. 103). Un travail d'entretien régulier sera néanmoins nécessaire, le dispositif ne pouvant totalement empêcher la végétation de se déposer.

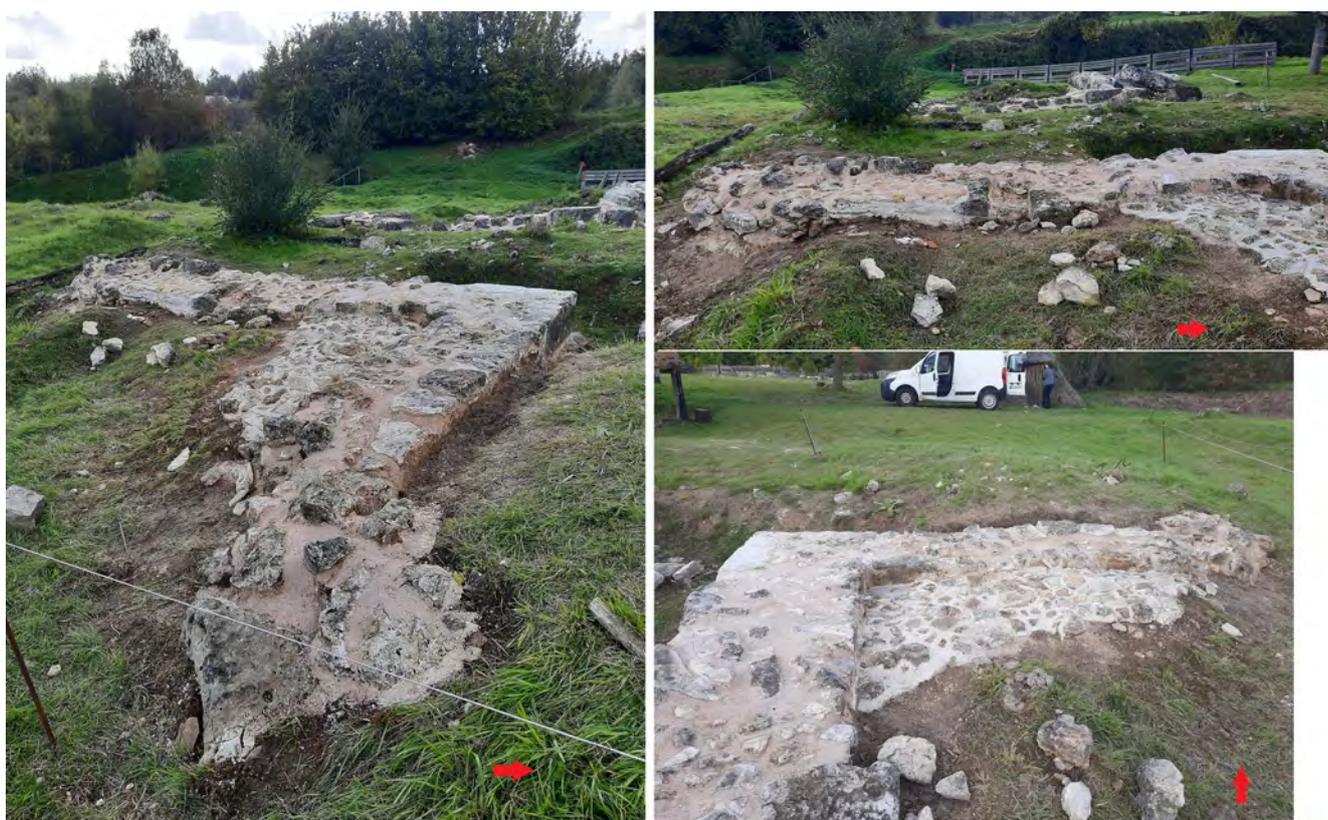
Figure 6.8 – Zone 5 : bâtiment est après restauration

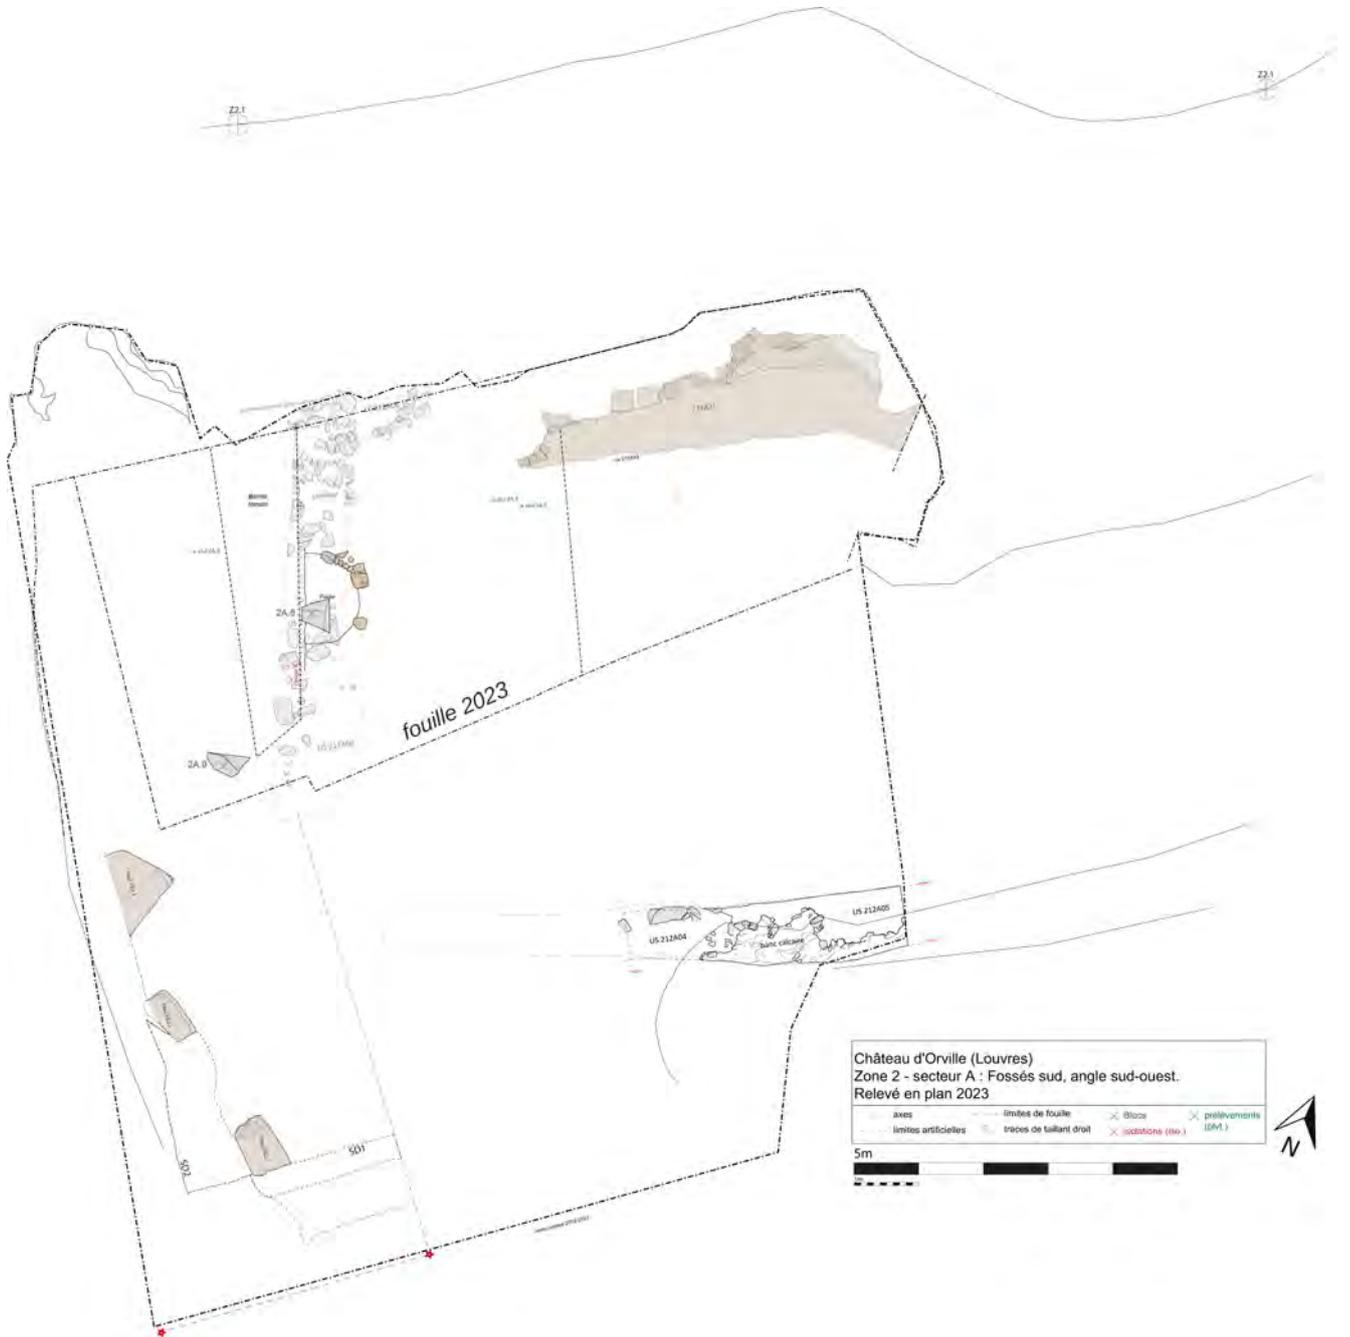
Figure B.1 – Relevé en plan du secteur 2A

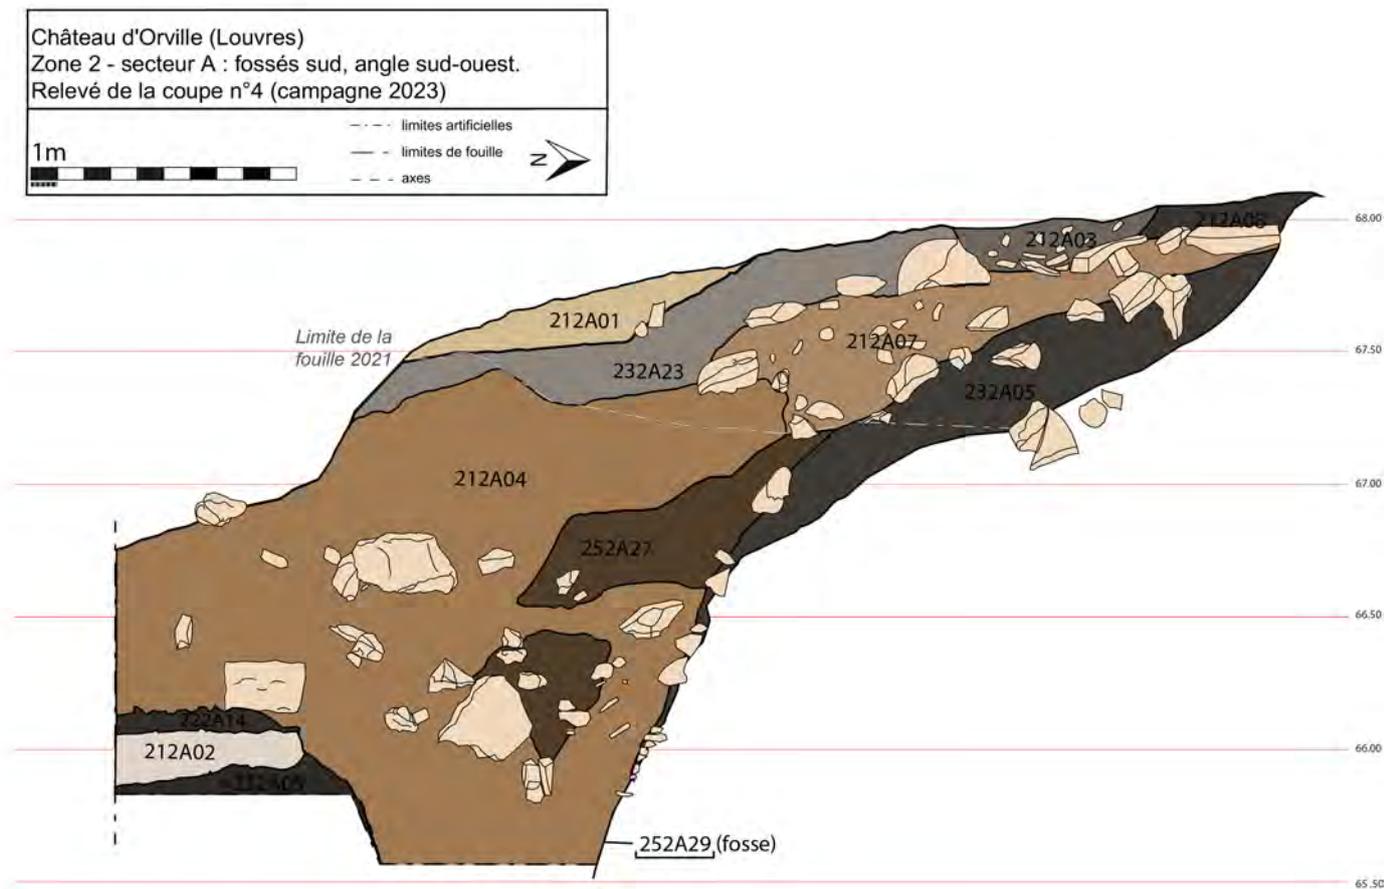
Figure B.2 – Zone 2, secteur A : relevé de la coupe 4

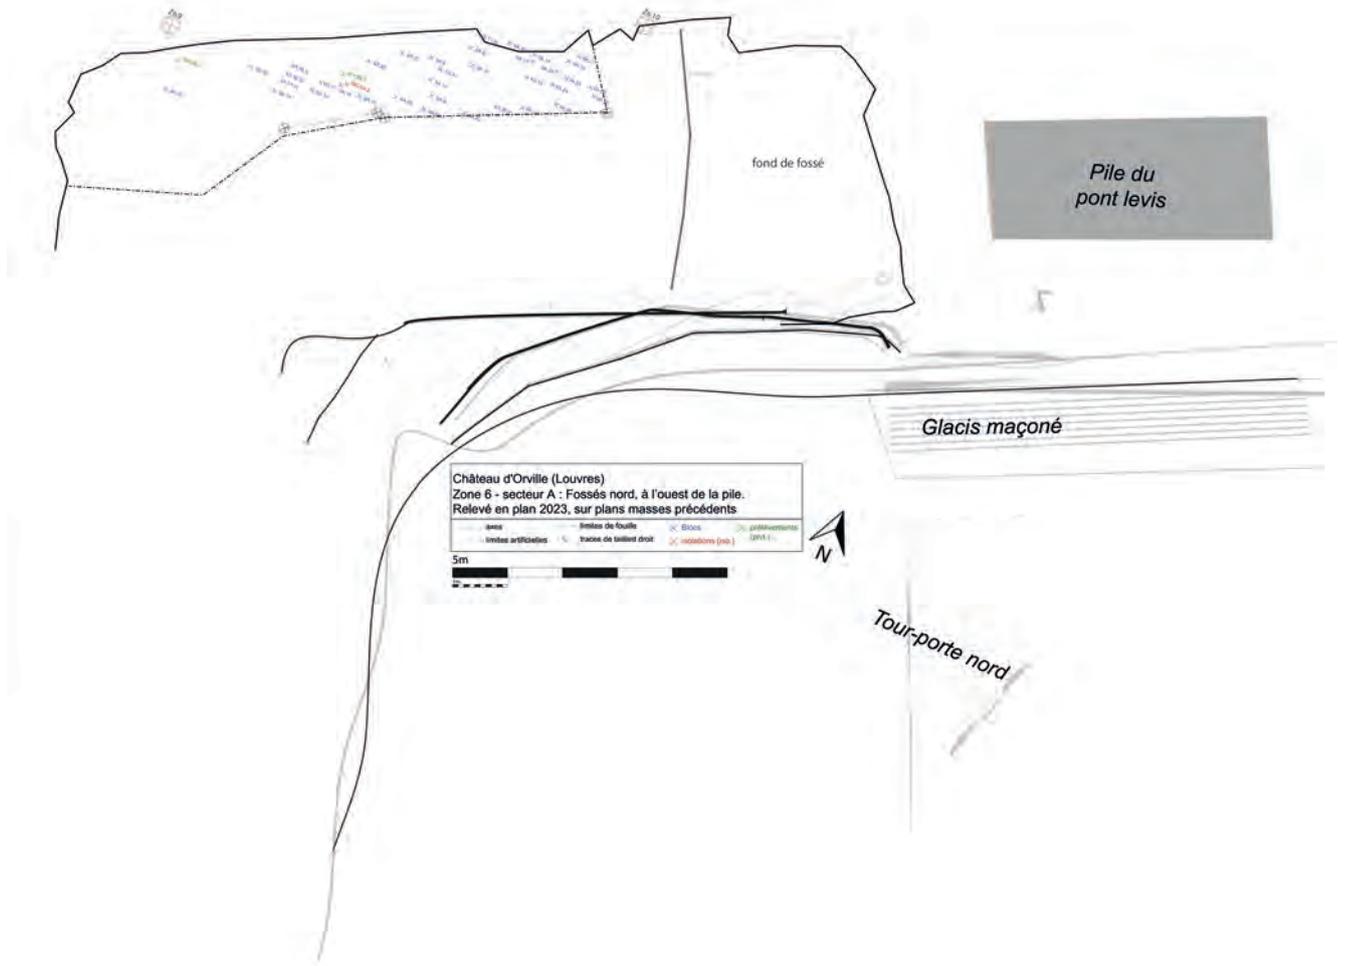
Figure B.3 – Relevé en plan du secteur 6A - situation

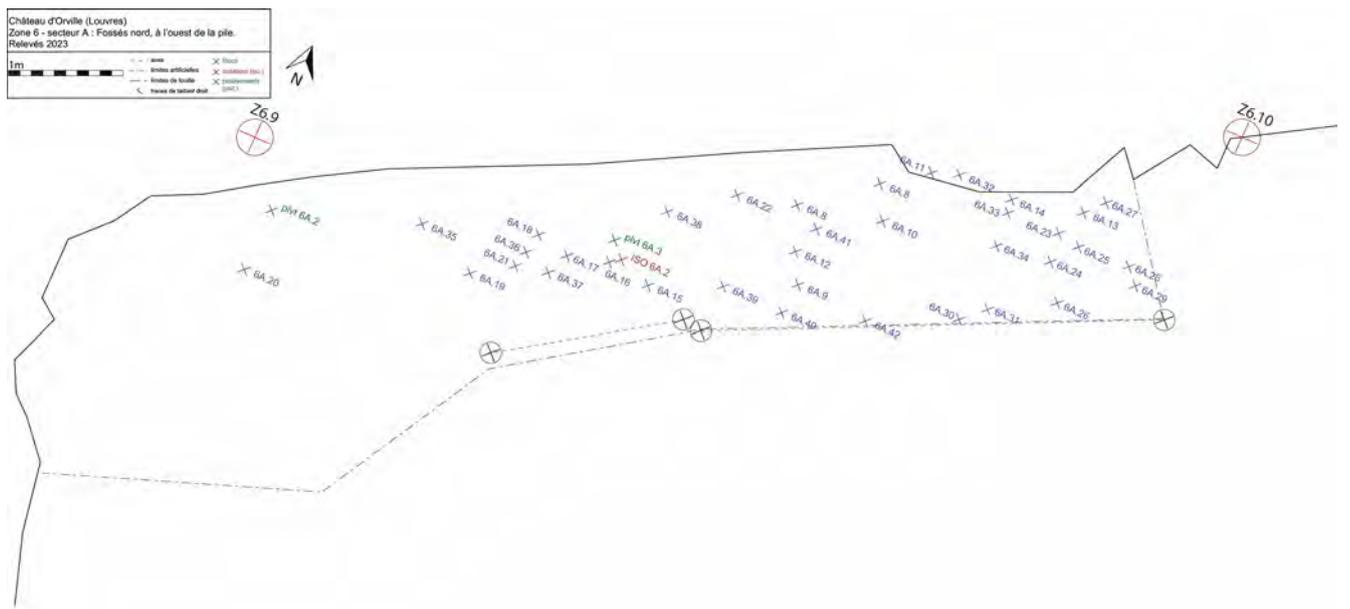
Figure B.4 – Relevé en plan du secteur 6A - détail de la zone de fouille manuelle

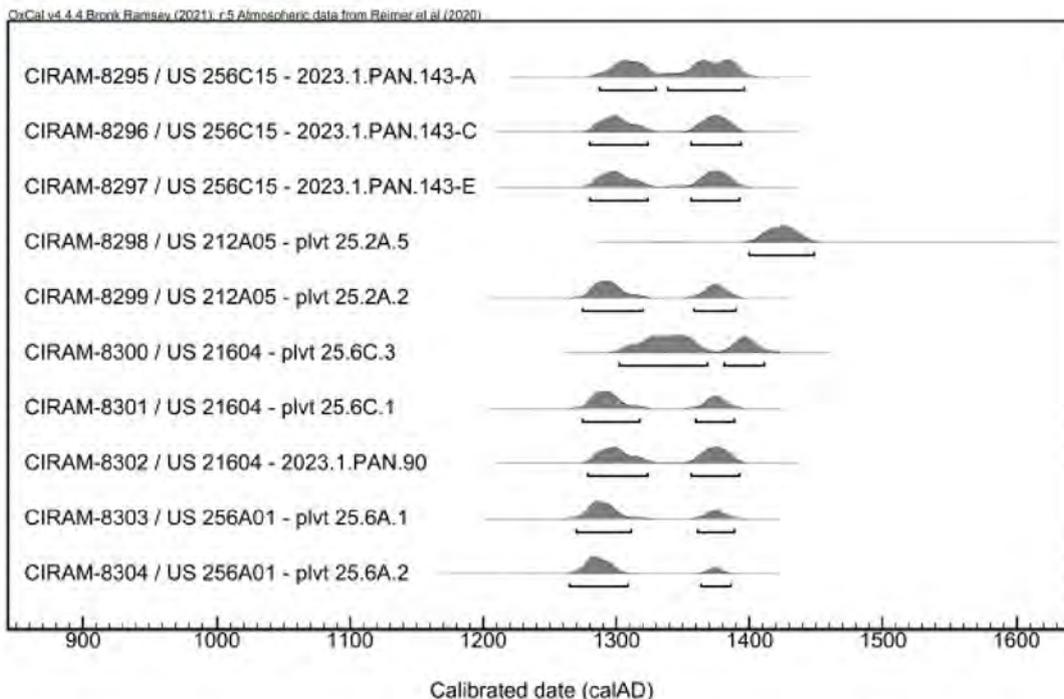
Figure 1 : Représentation graphique de l'ensemble des distributions de probabilité des datations obtenues sur les structures datées de Château d'Orville à Louvres – Val-d'Oise (95).
